## Wertgutachten

<b>Ihr Auftrag vom</b>	28.05.2026 durch Raiffeisen-Impuls Fuhrparkmanagement GmbH & Co. KG
<b>Besichtigungsort</b>	36272 Niederaula, Industriestraße 11
<b>Besichtigungsdatum</b>	12.06.2026
<b>Referenznummern</b>	0002056326

<b>Fahrzeugident.-Nr.</b>	<b>WF01XXTTG1MD37631</b>		
<b>Fahrzeugart</b>	PKW - Mehrzweckfahrzeug	<b>Farbton / Lackart</b>	Race-Rot / Uni
<b>Hersteller</b>	Ford	<b>Nächste HU</b>	keine Angabe
<b>Typ / Verkaufsbez.</b>	Transit Custom 2.0 TDCi 320 L1 Trend	<b>Laufleistung abgelesen</b>	99.532 km
<b>Erstzulassung</b>	14.02.2022	<b>Emissionsklasse</b>	Euro 6
<b>Getriebe / Gänge</b>	Manuell / 6	<b>Sitzplätze / Türen</b>	9 / 5
<b>Achsen / angetrieben</b>	2 / 1	<b>Anzahl Besitzer</b>	unbekannt
<b>Motorart</b>	Reihenmotor / Diesel	<b>Hubraum / Nennleistung</b>	1.995 ccm / 77 KW
<b>Antriebsart</b>	Frontantrieb

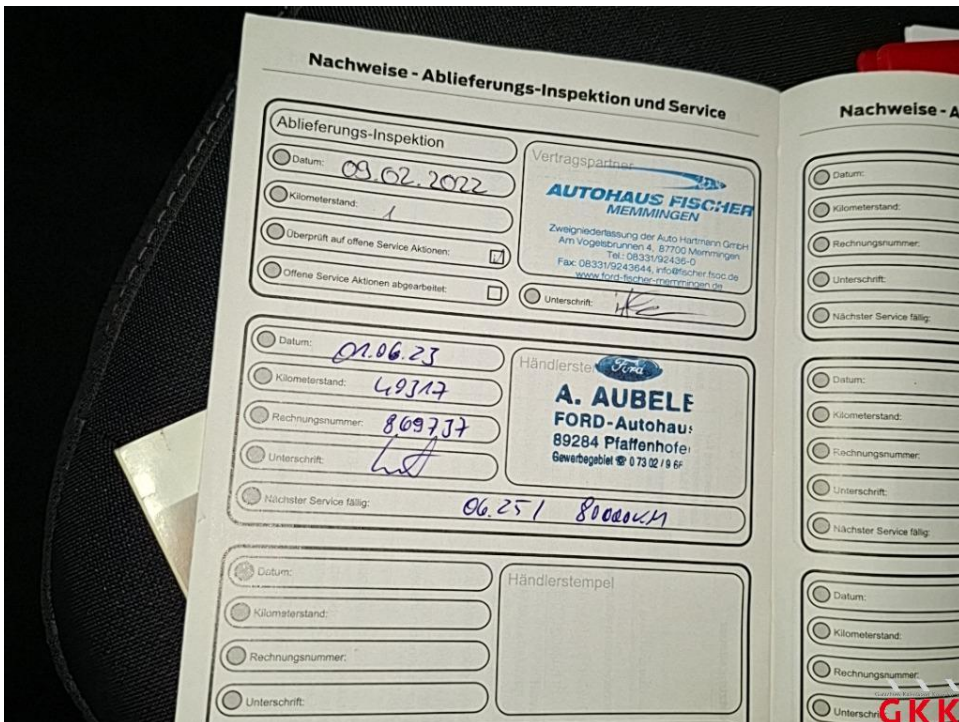
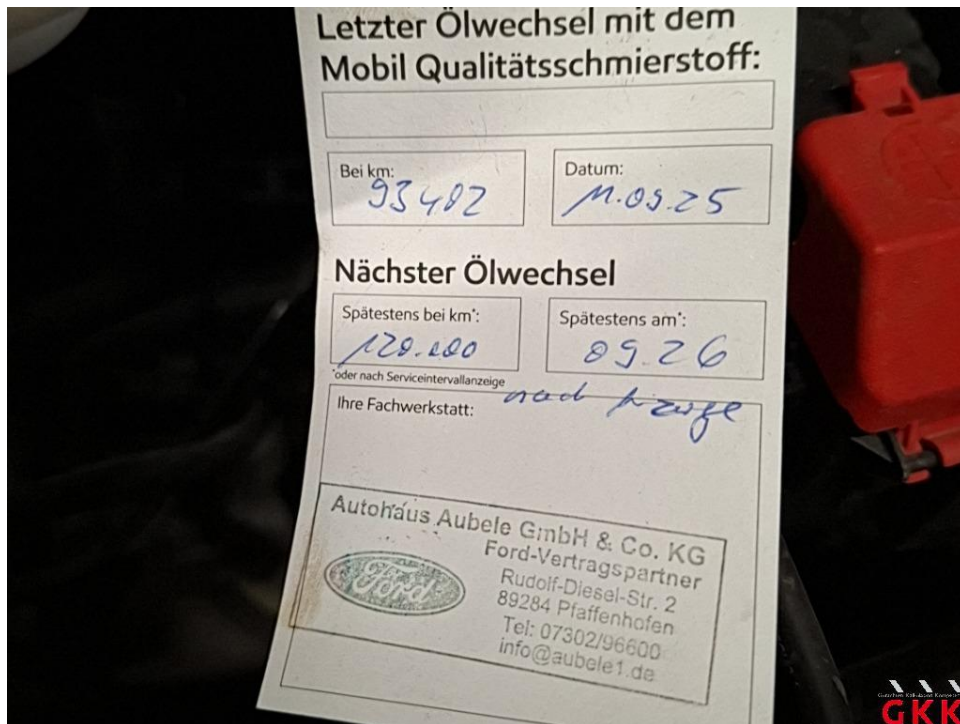
Inspektion groß Transporter, kein gültiger Nachweis vorhanden, durchführen (Bild 14, Bild 15)	858,87 €	858,87 €
Fahrzeug außen, Lackierung verwittert / matt, aufbereiten (Bild 17, Bild 18, Bild 19)	319,04 €	319,04 €
Ohne Zuordnung (Angaben ohne MwSt.)	Reparaturkosten	MW
Trittstufe rechts, beschädigt, ersetzen (Bild 29, Bild 30)	536,76 €	295,22 €

Bild 14 Inspektion groß, Transporter, kein gültiger Nachweis vorhanden, durchführen

Bild 15 Inspektion groß, Transporter, kein gültiger Nachweis vorhanden, durchführen

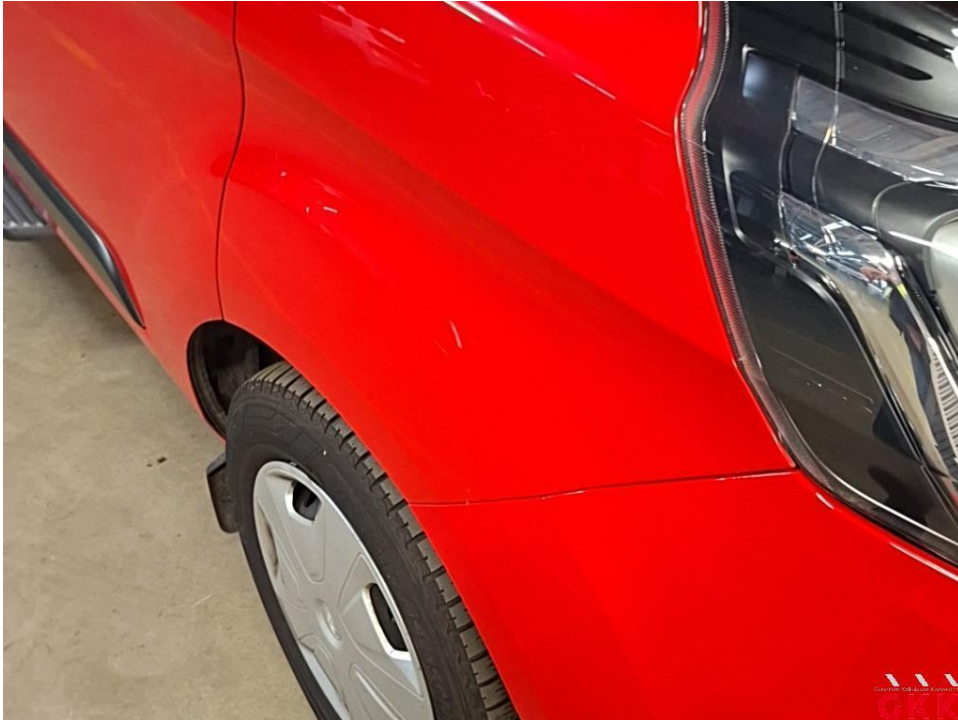
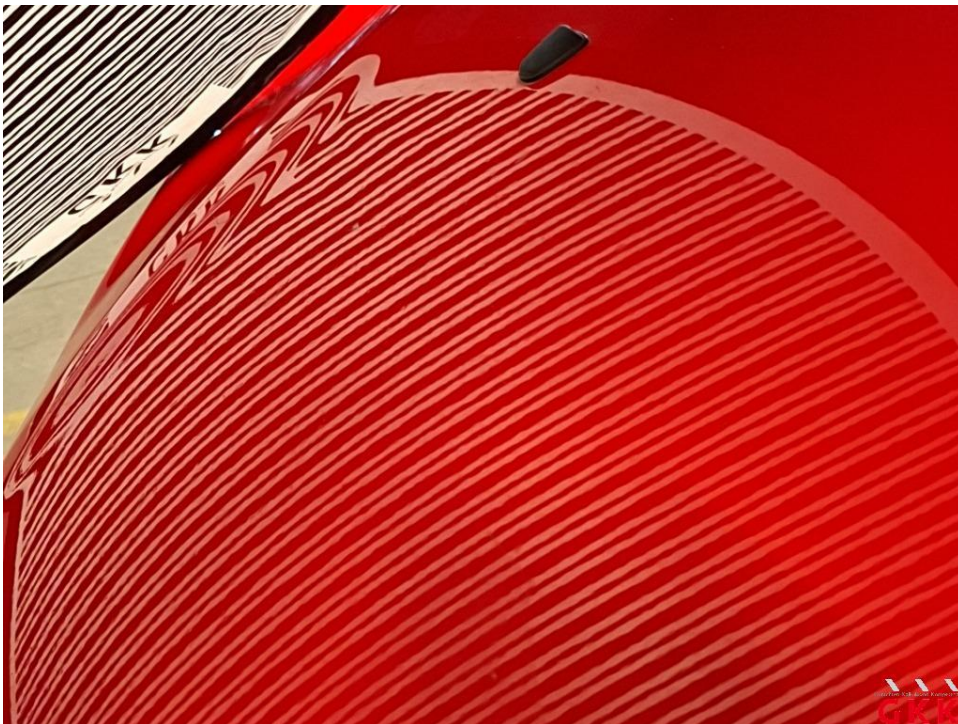
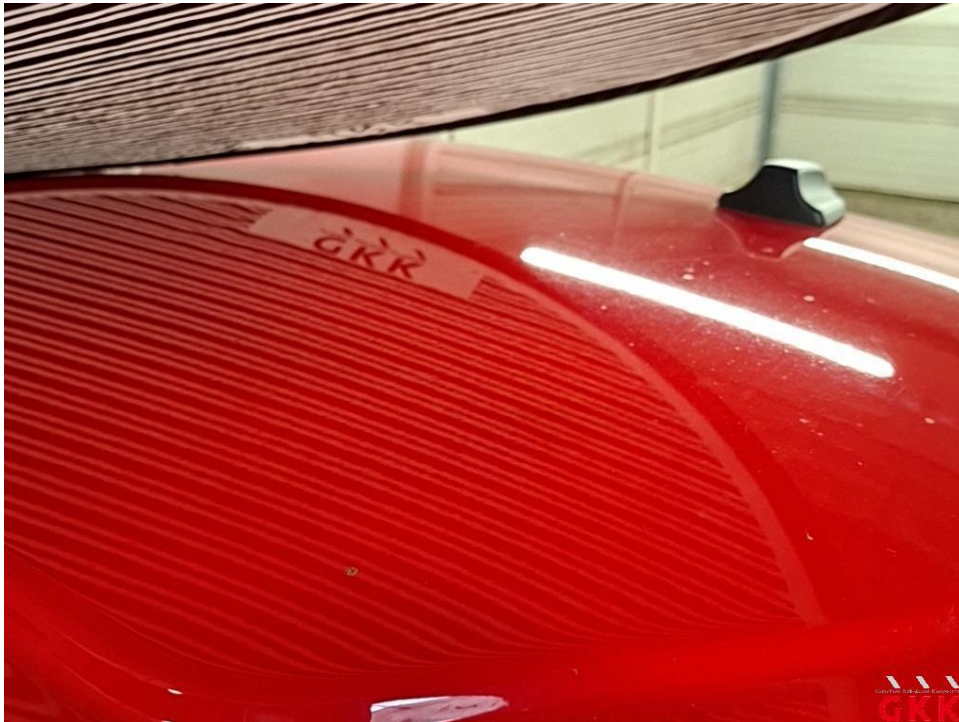
Bild 17 Fahrzeug, außen, Lackierung verwittert / matt, aufbereiten

Bild 18 Fahrzeug, außen, Lackierung verwittert / matt, aufbereiten

Bild 19 Fahrzeug, außen, Lackierung verwittert / matt, aufbereiten

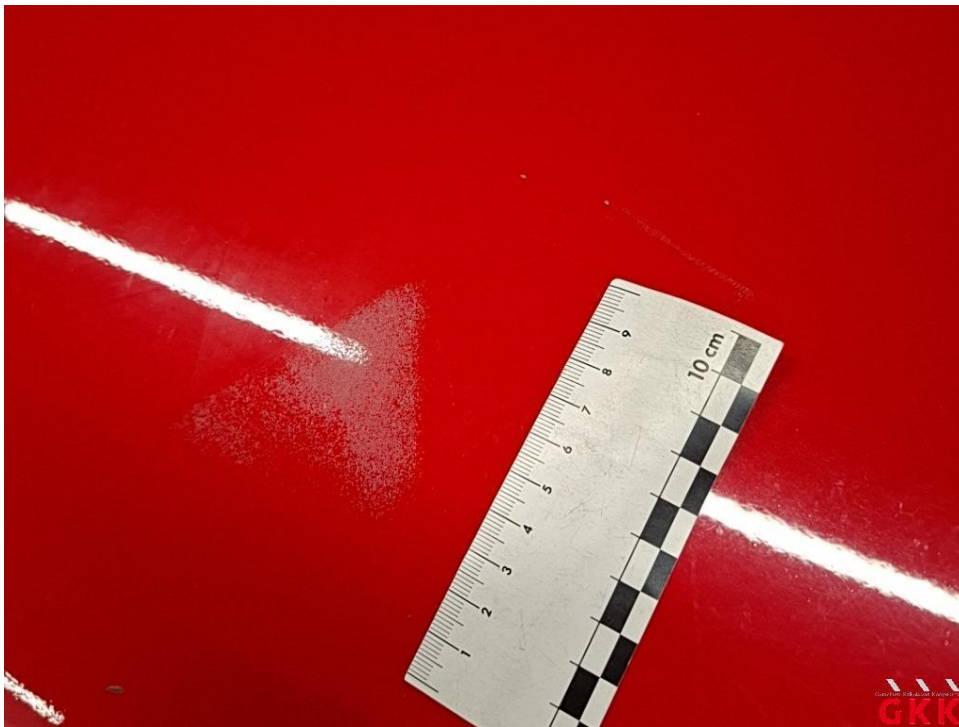
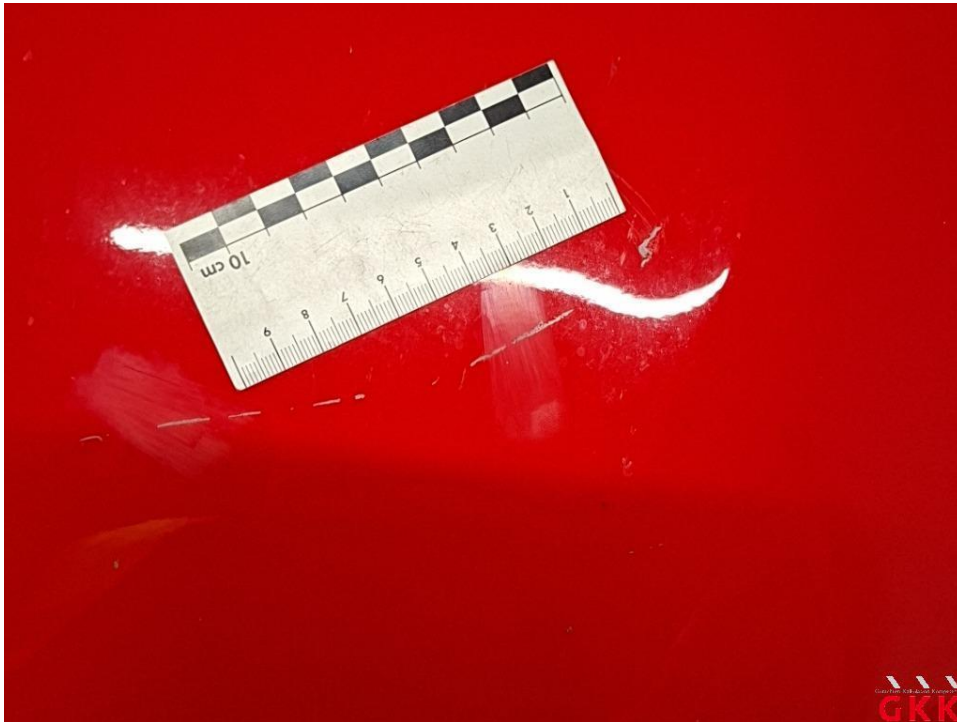
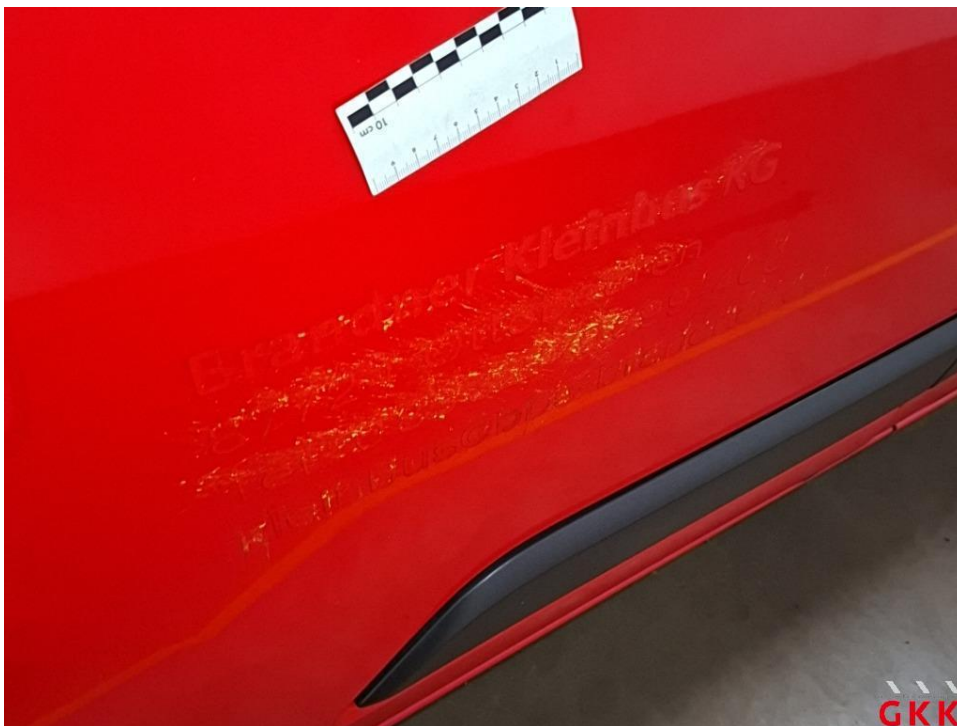
Bild 20 Beschriftungs- / Werbefolie, Klebreste, entfernen

Bild 21 Beschriftungs- / Werbefolie, Klebreste, entfernen

Bild 22 Beschriftungs- / Werbefolie, Klebreste, entfernen

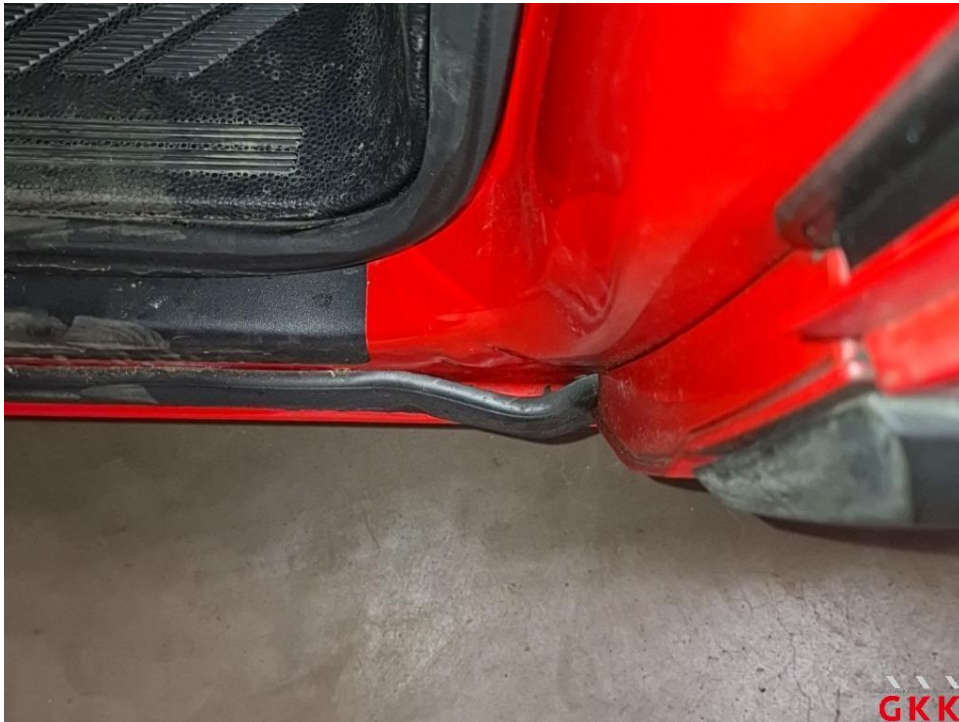
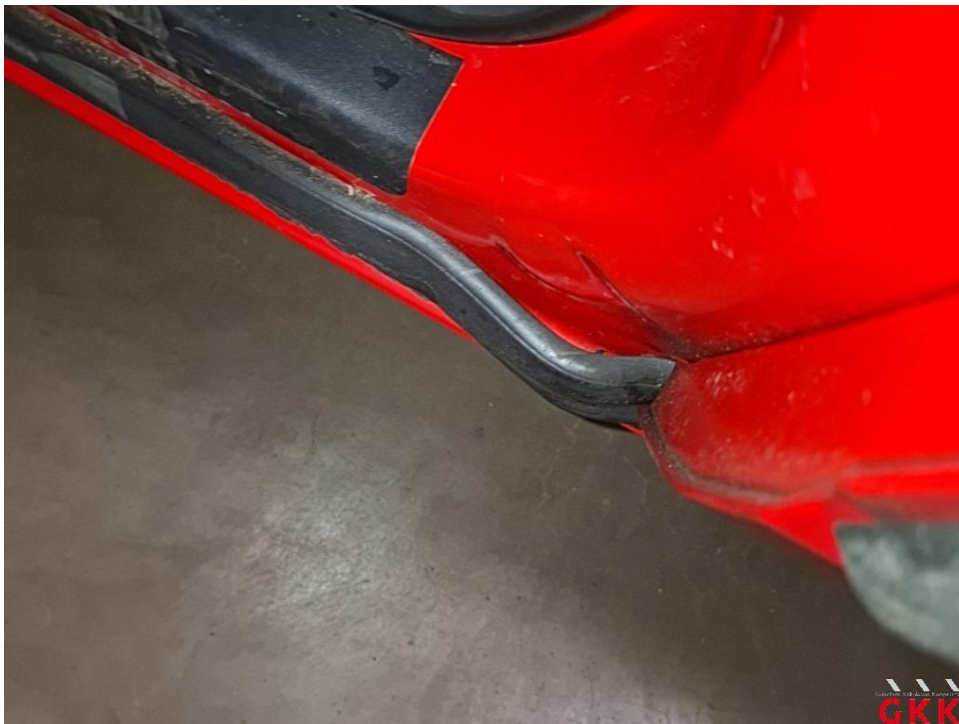
Seite links (Angaben ohne MwSt.)	Reparaturkosten	MW
Kotflügel vorne links, verkratzt, lackieren (Bild 31, Bild 32)	536,24 €	294,93 €
Tür vorne links, verkratzt, lackieren (Bild 33, Bild 34)	855,98 €	470,79 €
Tür vorne links Dichtung -Einstieg-, beschädigt, ersetzen (Bild 23, Bild 24)	178,80 €	98,34 €
Heck (Angaben ohne MwSt.)	Reparaturkosten	MW
Hecktür rechts Innenverkleidung, beschädigt, ersetzen (Bild 25, Bild 26)	54,33 €	29,88 €
Hecktür links Innenverkleidung, beschädigt, ersetzen (Bild 27, Bild 28)	54,33 €	29,88 €
Exterieur (Angaben ohne MwSt.)	Reparaturkosten	MW
Beschriftungs- / Werbefolie, Klebreste, entfernen (Bild 20, Bild 21, Bild 22)	159,52 €	159,52 €
Technik (Angaben ohne MwSt.)	Reparaturkosten	MW
Standheizung Fernbedienung, fehlt, ersetzen (Bild 35)	213,37 €	213,37 €
Sonstiges (Angaben ohne MwSt.)	Reparaturkosten	MW
HU (Hauptunters.) PKW / Transporter, kein gültiger Nachweis vorhanden, durchführen (Bild 16)	132,77 €	132,77 €

Bild 23 Tür vorne links, Dichtung -Einstieg-, beschädigt, ersetzen

Bild 24 Tür vorne links, Dichtung -Einstieg-, beschädigt, ersetzen

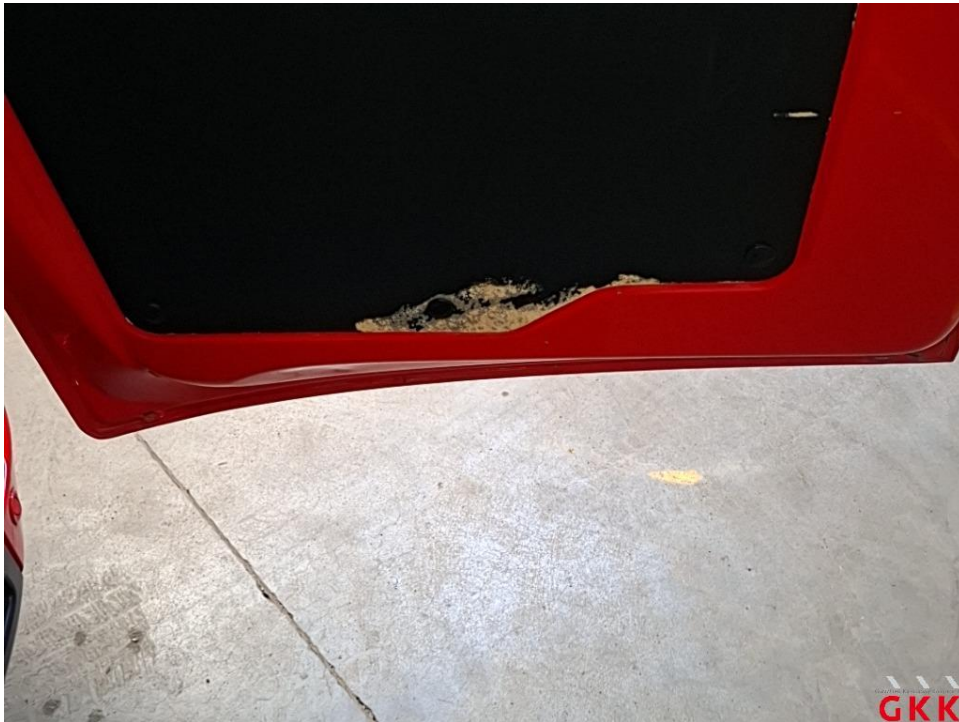
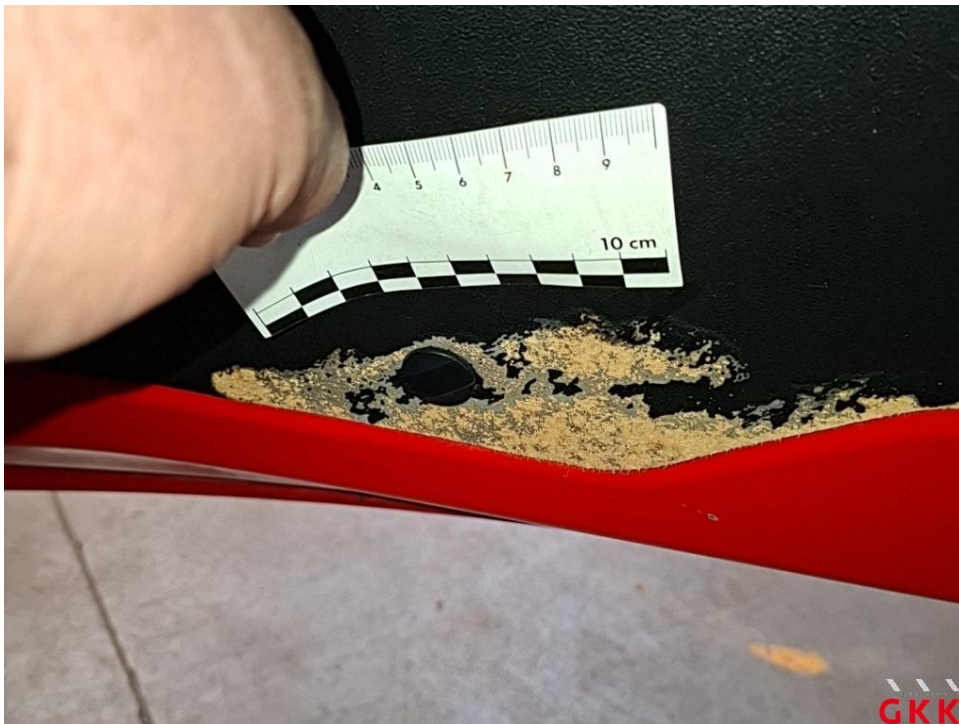
Bild 25 Hecktür rechts, Innenverkleidung, beschädigt, ersetzen

Bild 26 Hecktür rechts, Innenverkleidung, beschädigt, ersetzen

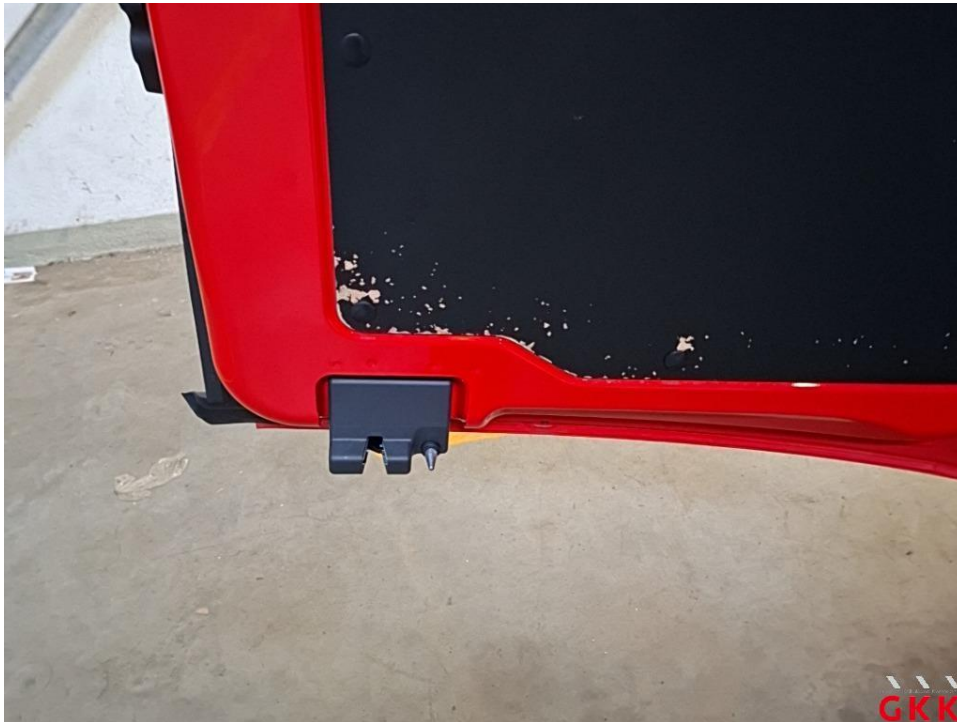
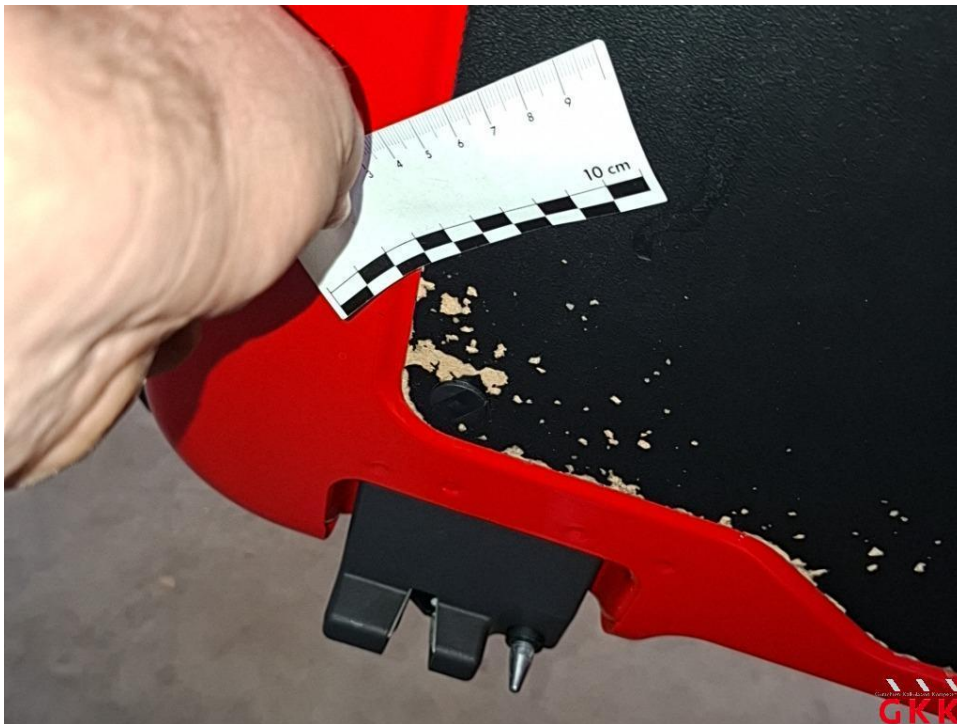
Bild 27 Hecktür links, Innenverkleidung, beschädigt, ersetzen

Bild 28 Hecktür links, Innenverkleidung, beschädigt, ersetzen

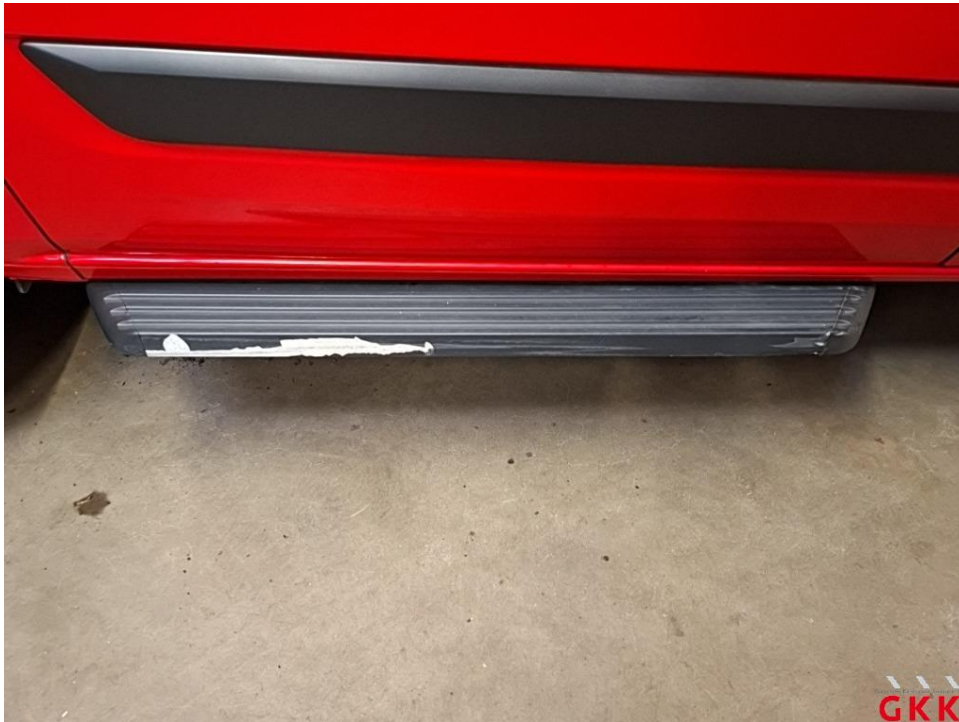
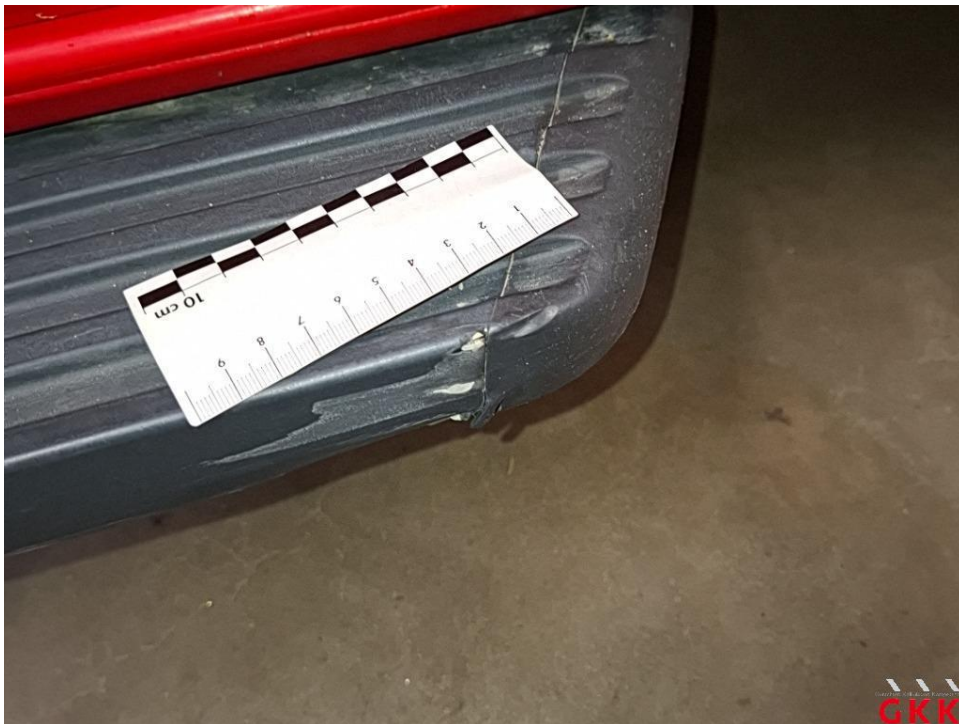
Bild 29 Trittstufe rechts, beschädigt, ersetzen

Bild 30 Trittstufe rechts, beschädigt, ersetzen

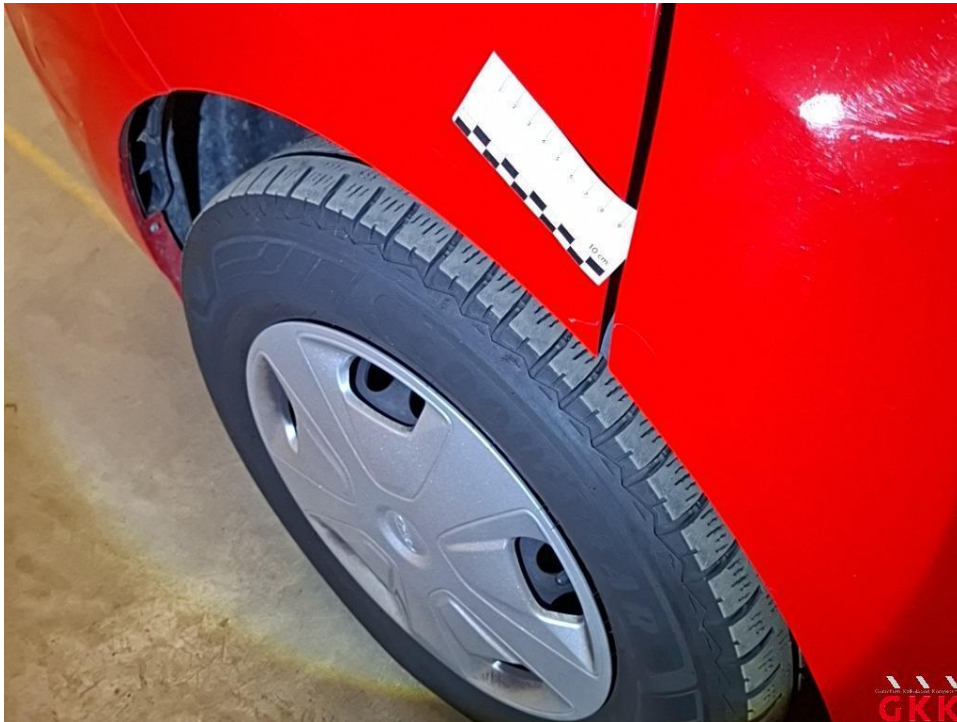
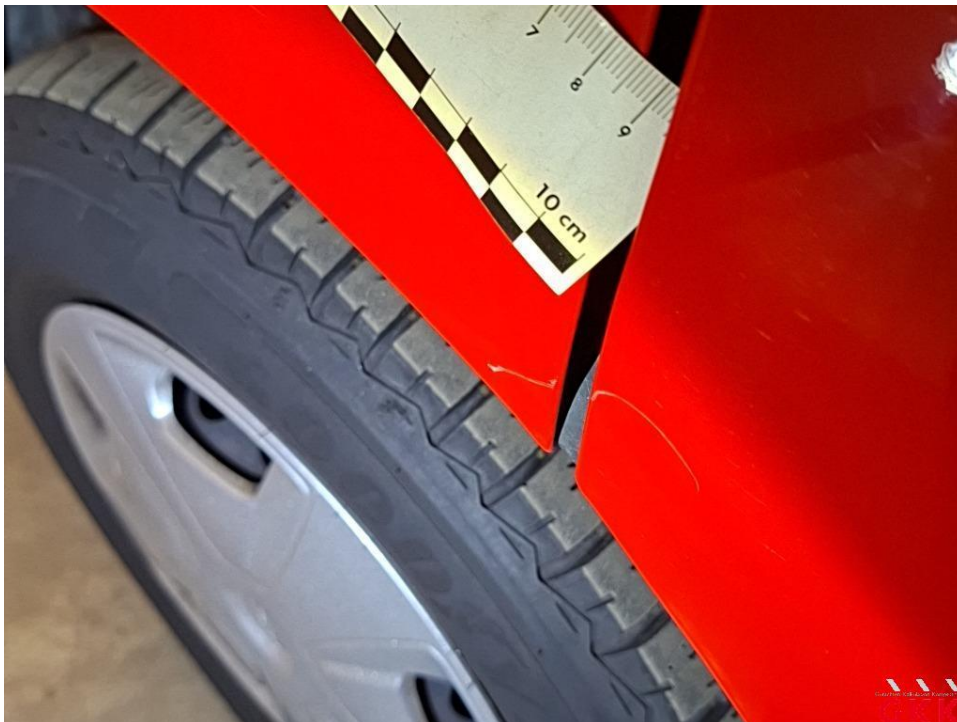
Bild 31 Kotflügel vorne links, verkratzt, lackieren

Bild 32 Kotflügel vorne links, verkratzt, lackieren

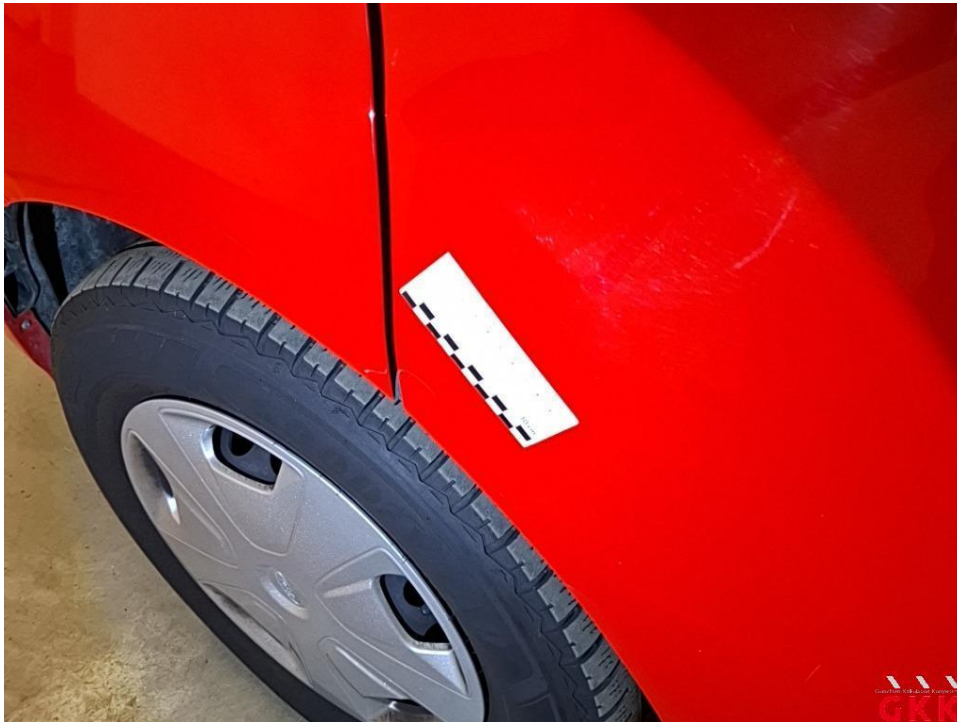
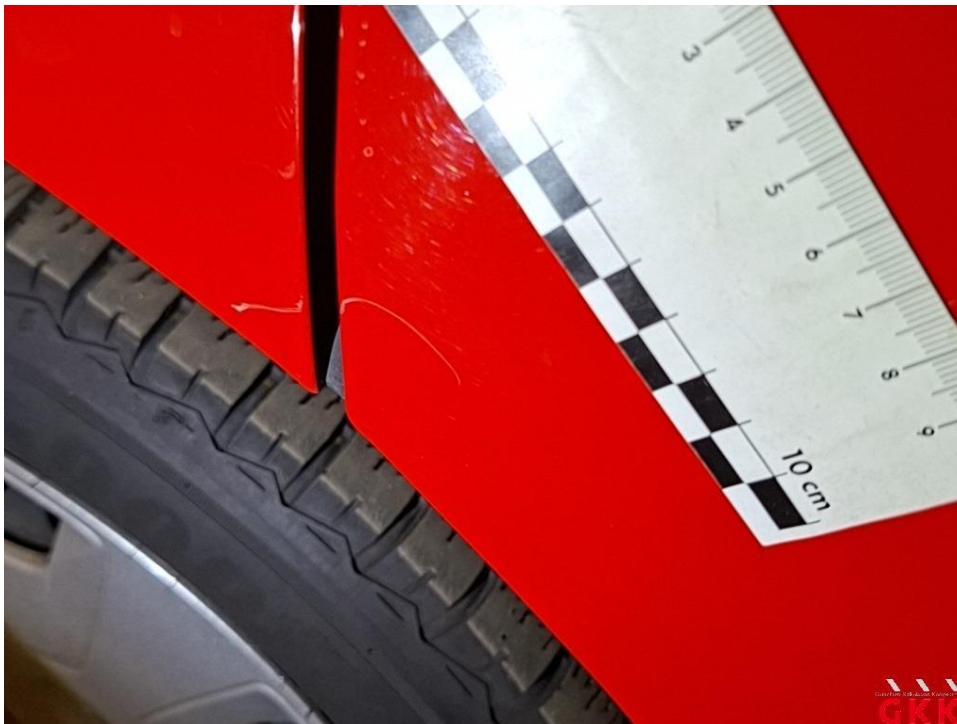
Bild 33 Tür vorne links, verkratzt, lackieren

Bild 34 Tür vorne links, verkratzt, lackieren

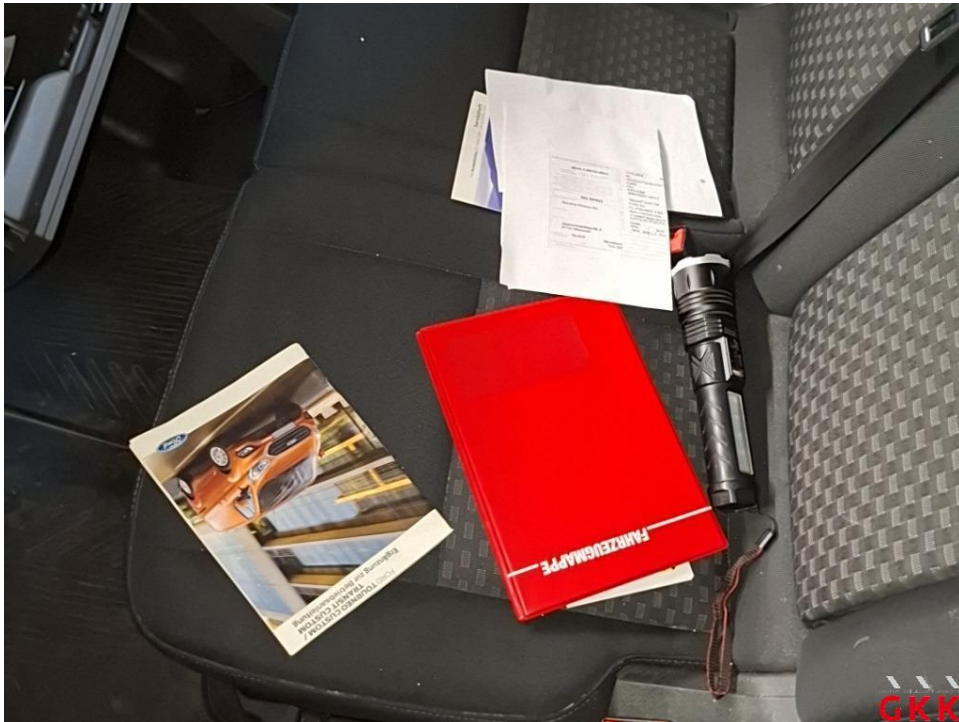
Bild 35 Standheizung, Fernbedienung, fehlt, ersetzen
