# Zustandsbericht

- Protokoll der Fahrzeugbewertung -

Berichts-Nr: 10280942  
vom: 24.03.2026

**Auftrags-Nr:** 1002367836  
**Besichtigt am:** 20.03.2026 13:55  
**Berichts-Nr:** 10280942  
**FIN:** WVVWZZAWZPU018434

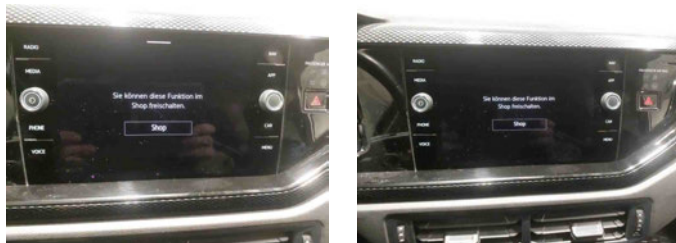
| Nr | Bauteil | Schadensbeschreibung | Reparaturempfehlung |
|---|---|---|---|
| 1 | Bedienungsanleitung Navi | Abweichend vom Auslieferungszustand/-umfang | Akzeptabel (Gebrauchsspur) |

1 - Bedienungsanleitung Navi - Abweichend vom Auslieferungszustand/-umfang - Akzeptabel (Gebrauchsspur)

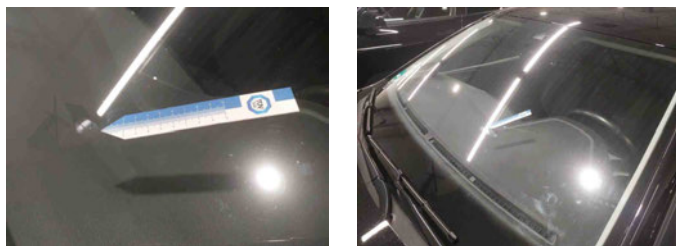
| Nr | Bauteil | Schadensbeschreibung | Reparaturempfehlung |
|---|---|---|---|
| 2 | Windschutzscheibe | Steinschlag | Akzeptabel (Gebrauchsspur) |

2 - Windschutzscheibe - Steinschlag - Akzeptabel (Gebrauchsspur)

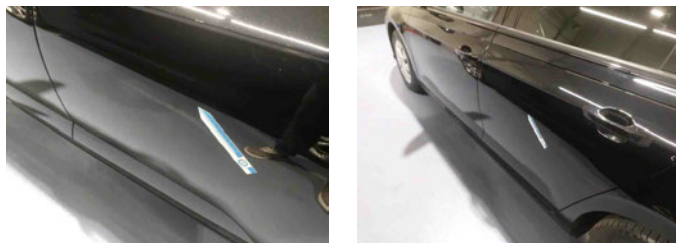
| Nr | Bauteil | Schadensbeschreibung | Reparaturempfehlung |
|---|---|---|---|
| 3 | Tür hinten links | Delle(n) | Akzeptabel (Gebrauchsspur) |

3 - Tür hinten links - Delle(n) - Akzeptabel (Gebrauchsspur)

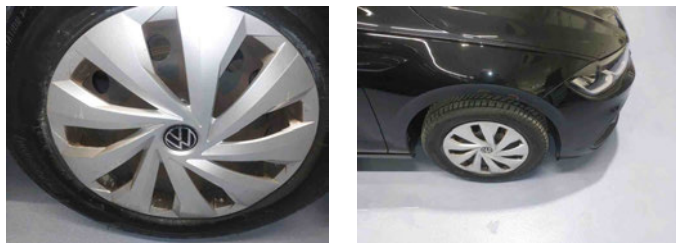
| Nr | Bauteil | Schadensbeschreibung | Reparaturempfehlung |
|---|---|---|---|
| 4 | Radzierblende vorne rechts | Kratzer | Akzeptabel (Gebrauchsspur) |

4 - Radzierblende vorne rechts - Kratzer - Akzeptabel (Gebrauchsspur)
