## Zustandsbericht

| Berichtsnummer : | 0000000930450-DE968 | | |

#### Kia Niro (SG2)(2022->) Plug-in Hybrid Spirit

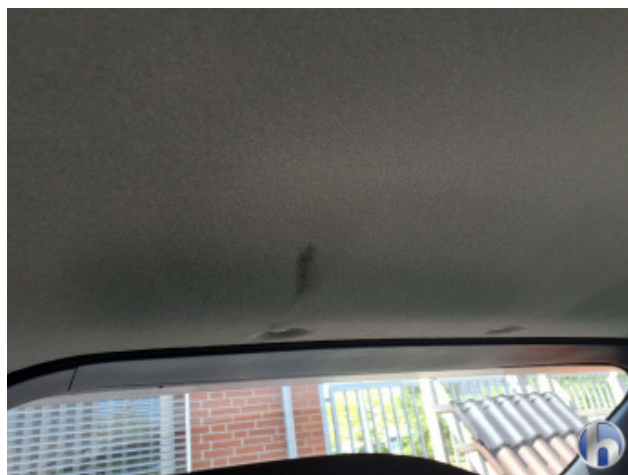
| | Bauteil | Schaden | Rep.-Art |
|---|---|---|---|
| 1. | Dachhimmel | Verschmutzt | Reinigen |

1. Dachhimmel  
Verschmutzt - Reinigen

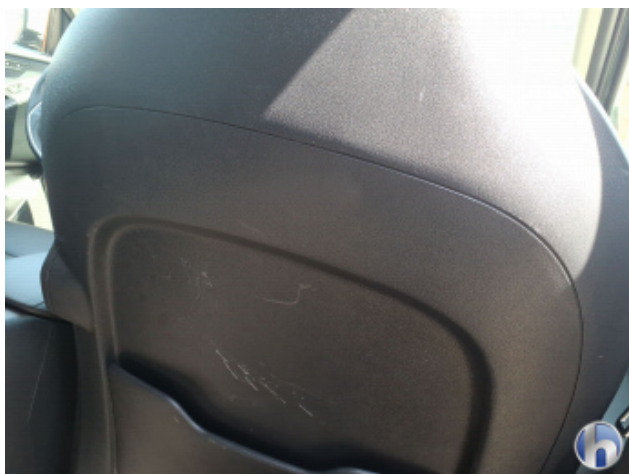
| | Bauteil | Schaden | Rep.-Art |
|---|---|---|---|
| 2. | Sitz Innenraum rechts<br>vorne | Kratzer | Smart Repair |

2. Sitz Innenraum rechts vorne  
Kratzer - Smart Repair
