GKK Gutachten GmbH

## Verkaufsbericht

| Besichtigungsdatum | 27.07.2026 |

| <b>Typ / Verkaufsbez.</b> | Astra L Sports Tourer 1.5 D Elegance | <b>Laufleistung abgelesen</b> | 60.133 km |

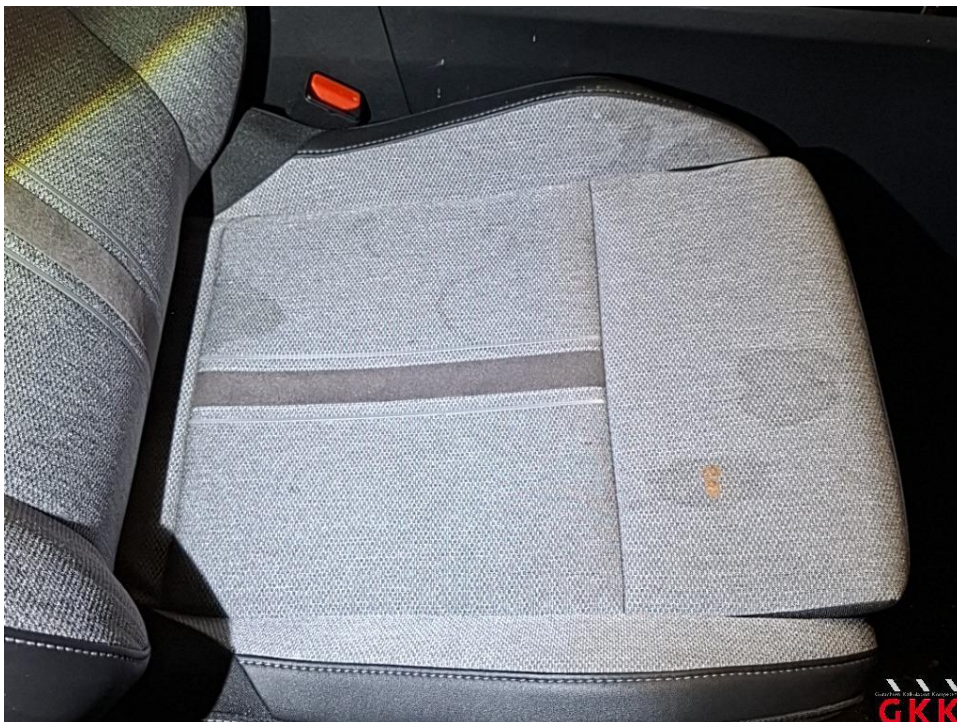
| <b>Front</b> (Angaben ohne MwSt.) | Reparaturkosten | MW |
|---|---|---|
| Fahrzeug innen, verkratzt und verschmutzt, aufbereiten (Bild 16, Bild 17, Bild 18) | 319,04 € | 319,04 € |

Bild 16 Fahrzeug, innen, verkratzt und verschmutzt, aufbereiten

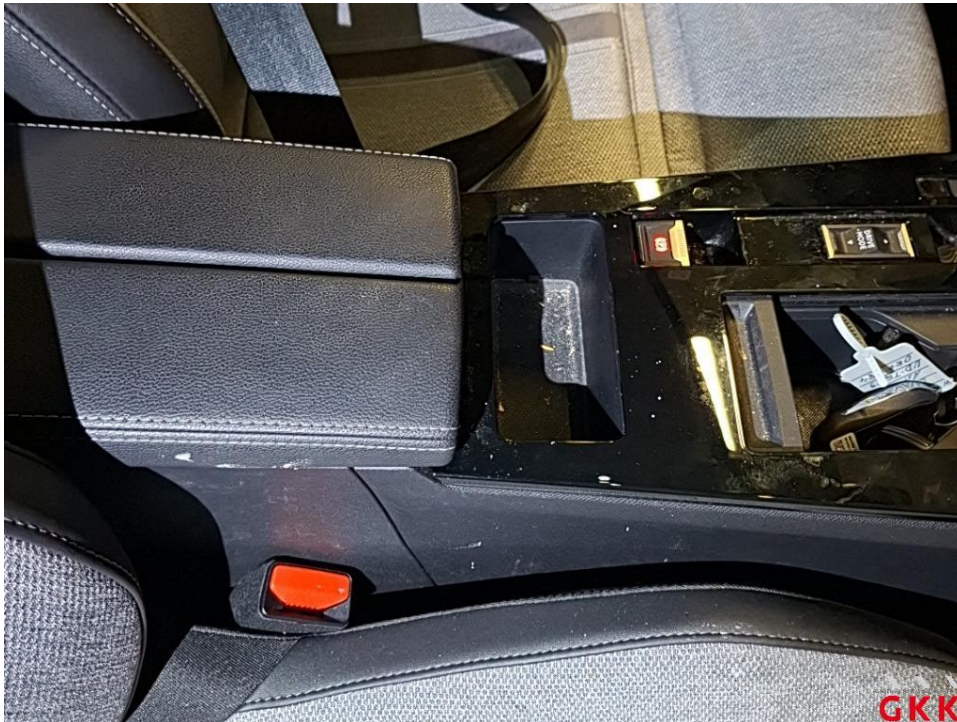
Bild 17 Fahrzeug, innen, verkratzt und verschmutzt, aufbereiten

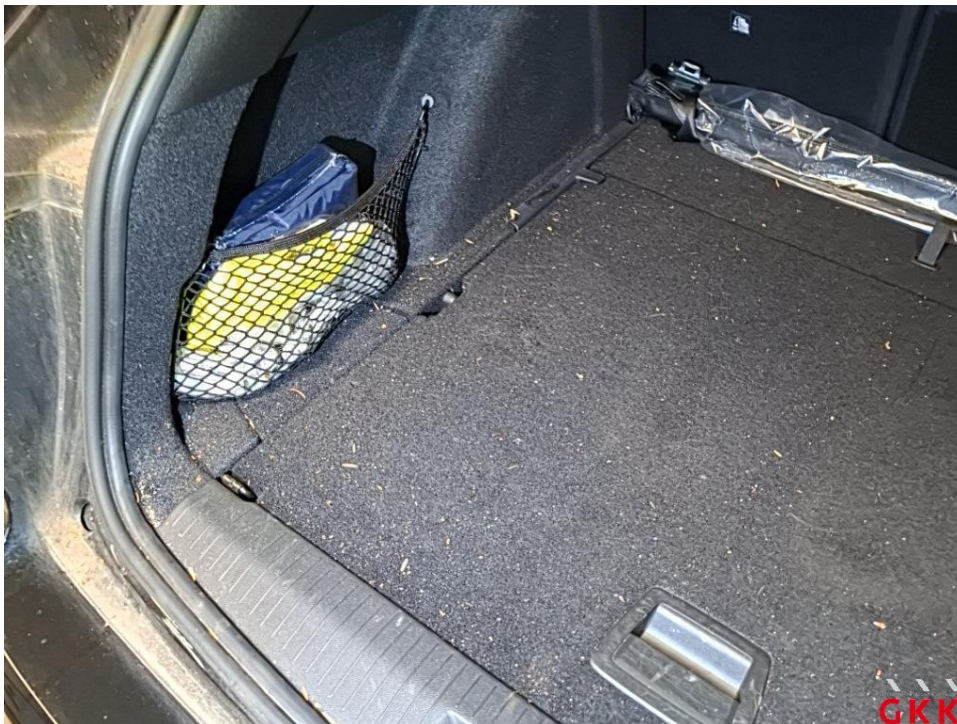
Bild 18 Fahrzeug, innen, verkratzt und verschmutzt, aufbereiten

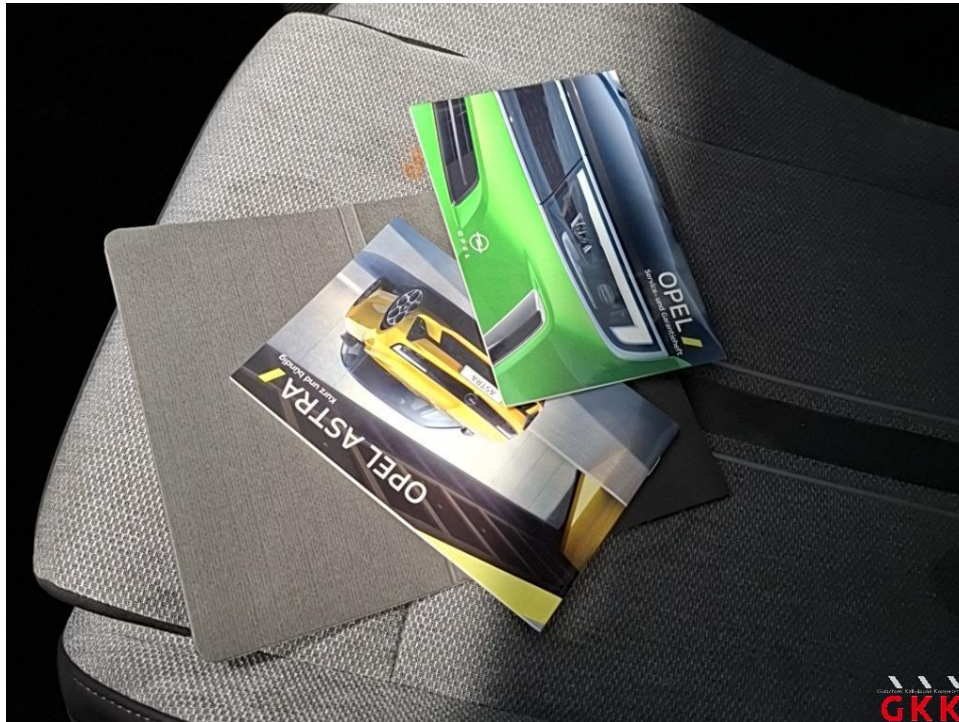
| <b>Front</b> (Angaben ohne MwSt.) | Reparaturkosten | MW |
|---|---|---|
| HU (Hauptunters.) PKW / Transporter, kein gültiger Nachweis vorhanden, durchführen (Bild 19) | 132,77 € | 132,77 € |

Bild 19 HU (Hauptunters.), PKW / Transporter, kein gültiger Nachweis vorhanden, durchführen

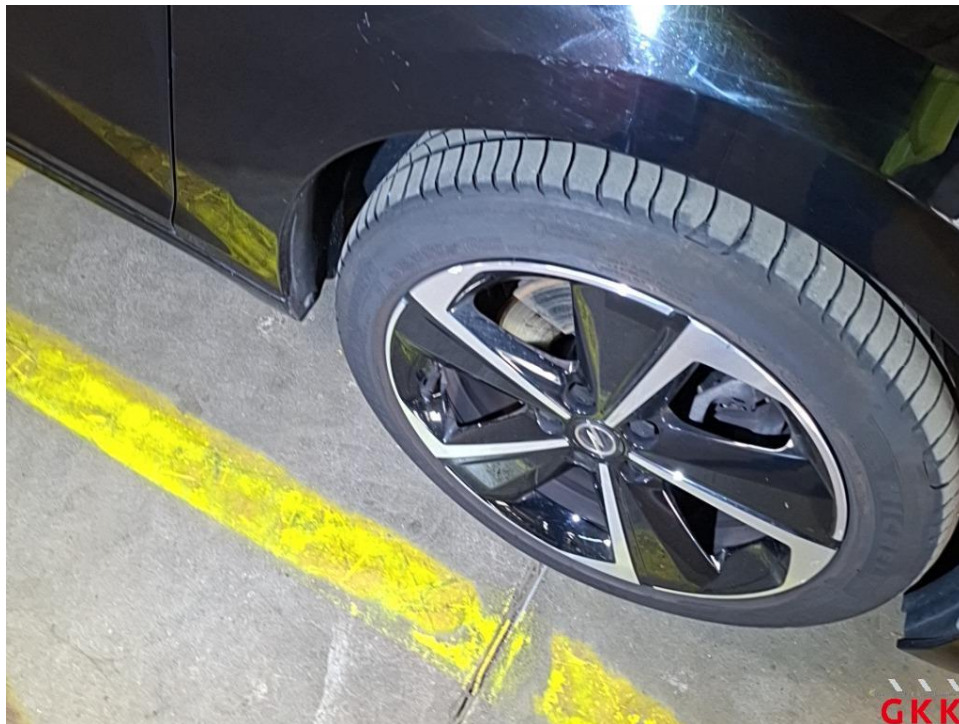
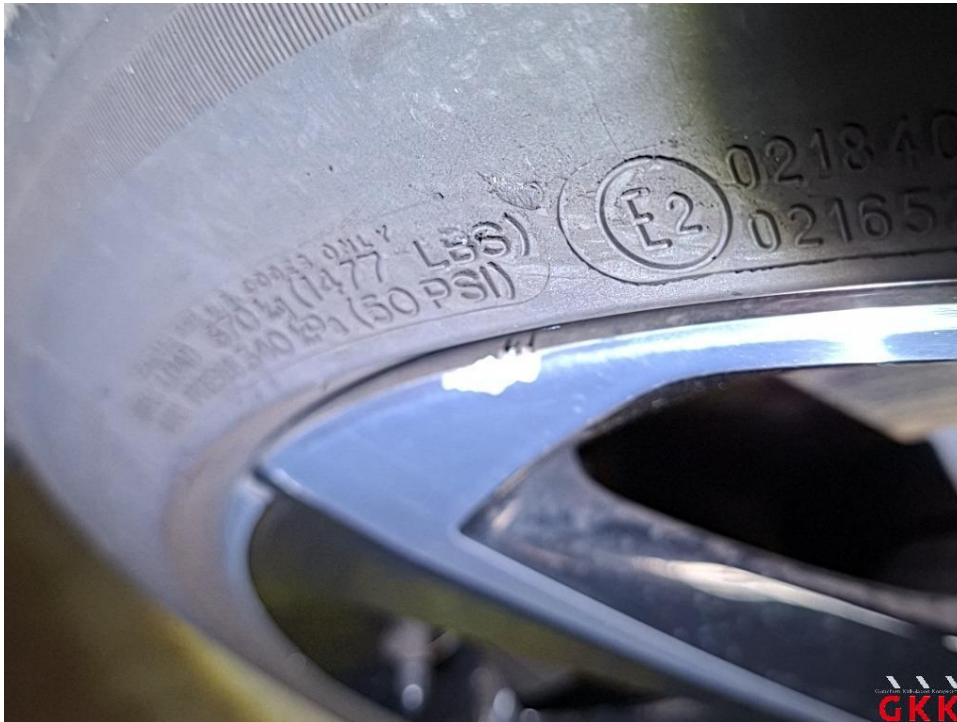
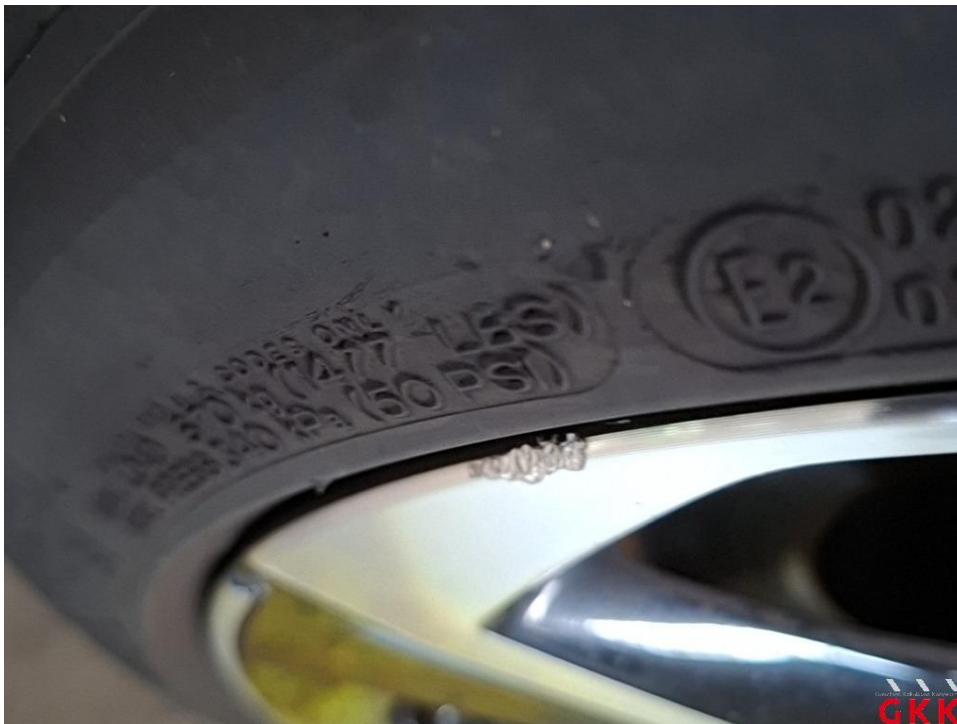
| <b>Front</b> (Angaben ohne MwSt.) | Reparaturkosten | MW |
|---|---|---|
| LM-Rad vorne rechts, Materialabtrag, ersetzen (Bild 20, Bild 21, Bild 22) | 375,19 € | 375,19 € |

Bild 20 LM-Rad, vorne rechts, Materialabtrag, ersetzen

Bild 21 LM-Rad, vorne rechts, Materialabtrag, ersetzen

Bild 22 LM-Rad, vorne rechts, Materialabtrag, ersetzen

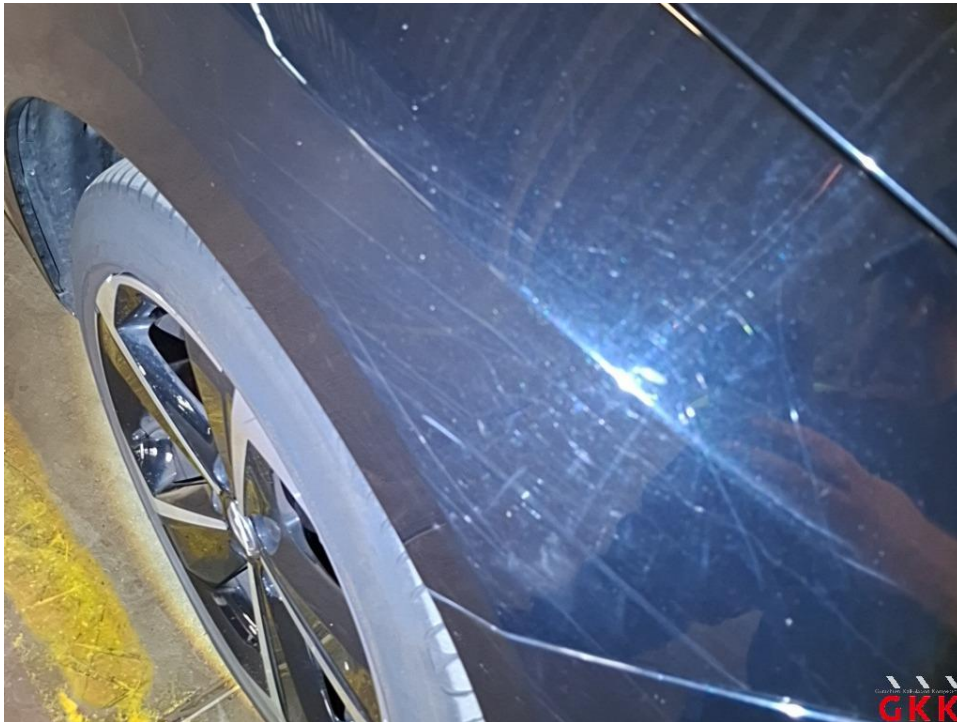
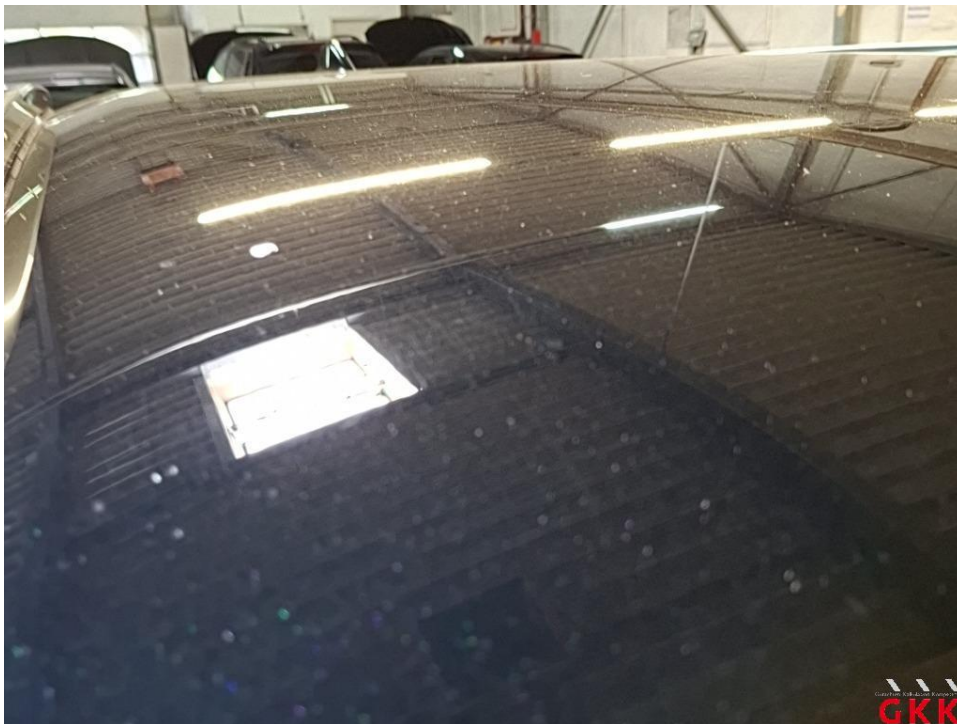
| <b>Front</b> (Angaben ohne MwSt.) | Reparaturkosten | MW |
|---|---|---|
| Fahrzeug außen, verkratzt und verschmutzt, aufbereiten (Bild 23, Bild 24) | 319,04 € | 319,04 € |

Bild 23 Fahrzeug, außen, verkratzt und verschmutzt, aufbereiten

Bild 24 Fahrzeug, außen, verkratzt und verschmutzt, aufbereiten

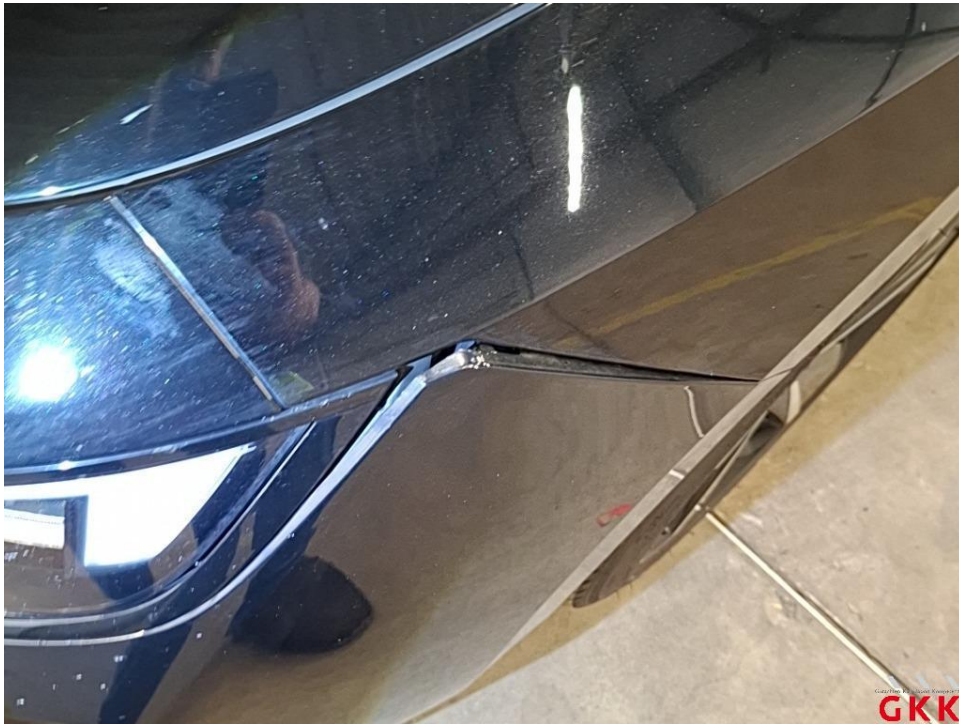
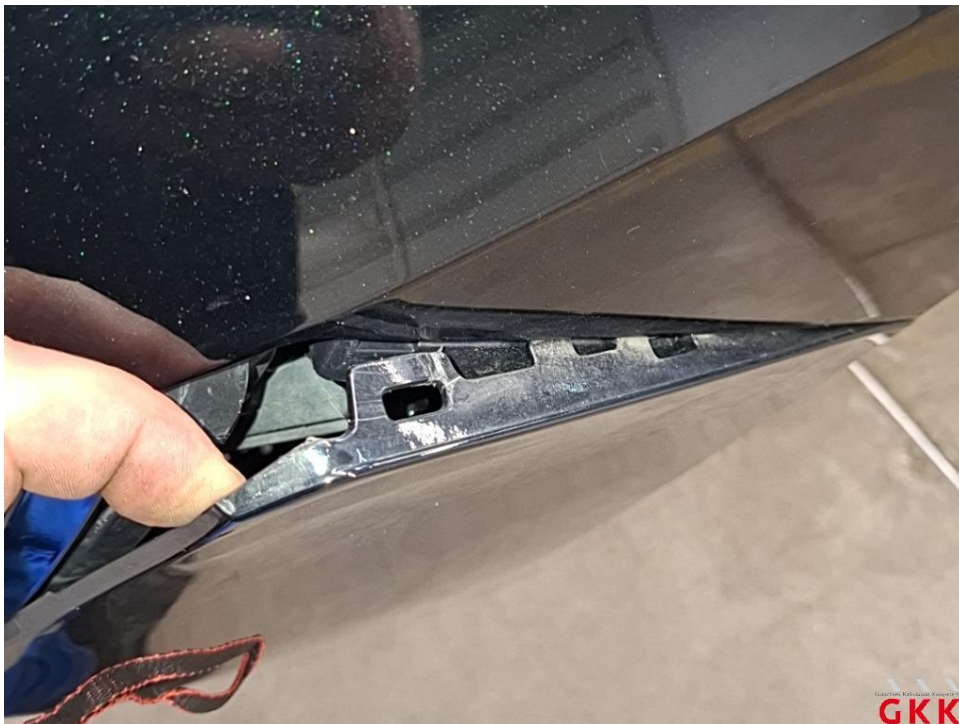
| <b>Front</b> (Angaben ohne MwSt.) | Reparaturkosten | MW |
|---|---|---|
| Stoßfänger vorne Verkleidung -lackiert-, beschädigt, ersetzen (Bild 25, Bild 26) | 1228,98 € | 860,29 € |

Bild 25 Stoßfänger vorne, Verkleidung -lackiert-, beschädigt, ersetzen

Bild 26 Stoßfänger vorne, Verkleidung -lackiert-, beschädigt, ersetzen

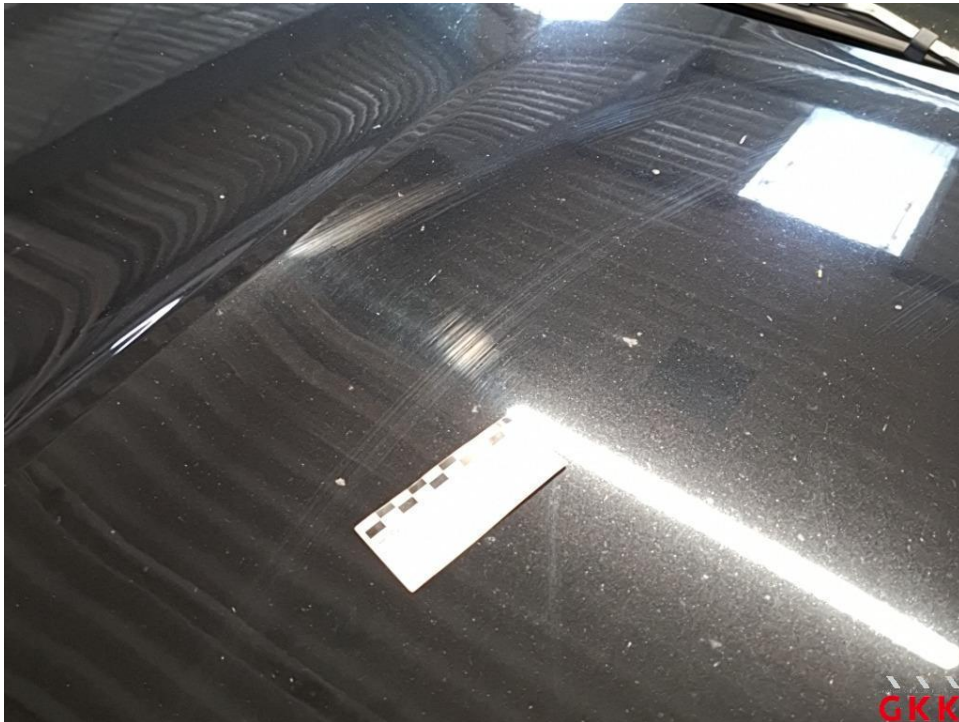
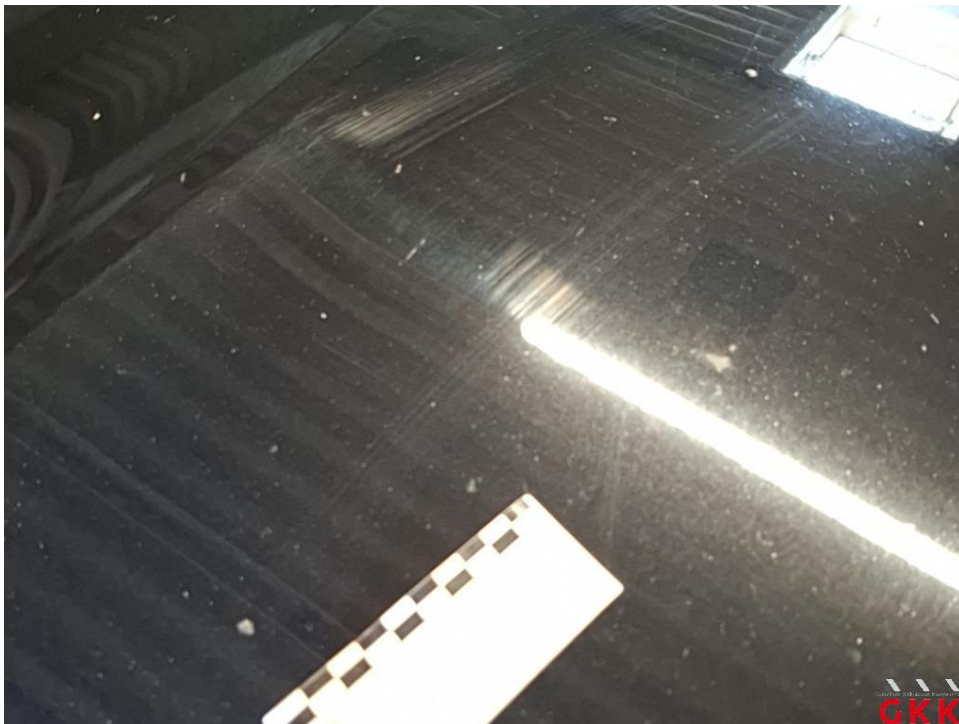
| <b>Front</b> (Angaben ohne MwSt.) | Reparaturkosten | MW |
|---|---|---|
| Motorhaube, verkratzt, lackieren (Bild 27, Bild 28) | 688,95 € | 482,26 € |

Bild 27 Motorhaube, verkratzt, lackieren

Bild 28 Motorhaube, verkratzt, lackieren

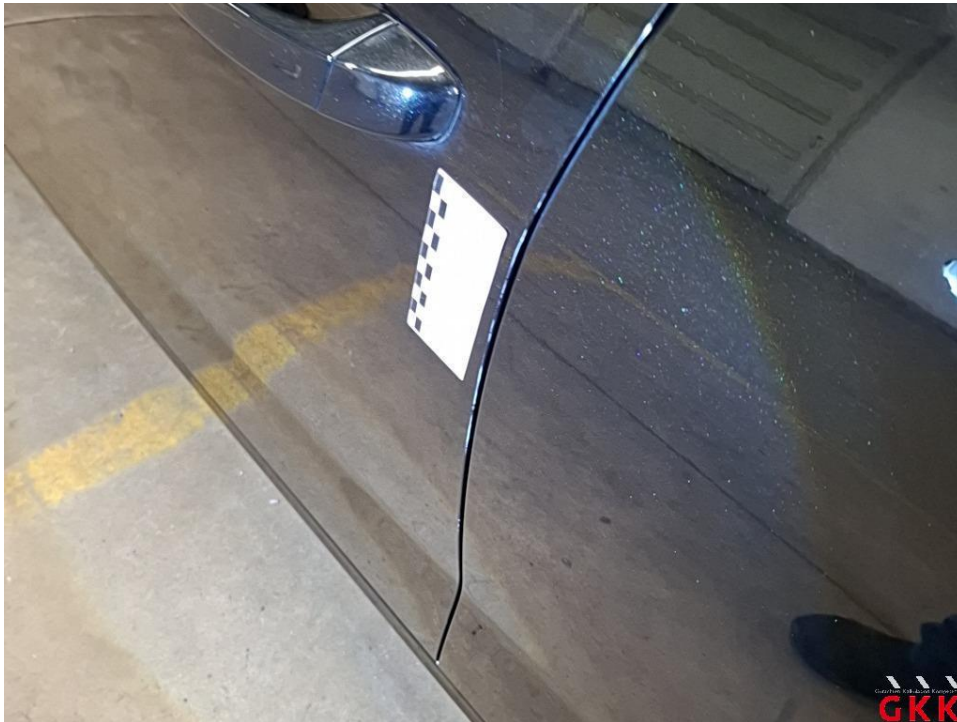
| <b>Front</b> (Angaben ohne MwSt.) | Reparaturkosten | MW |
|---|---|---|
| Tür vorne links Kante, verkratzt, Smartrepair (Bild 29) | 80,00 € | 80,00 € |

Bild 29 Tür vorne links, Kante, verkratzt, Smartrepair

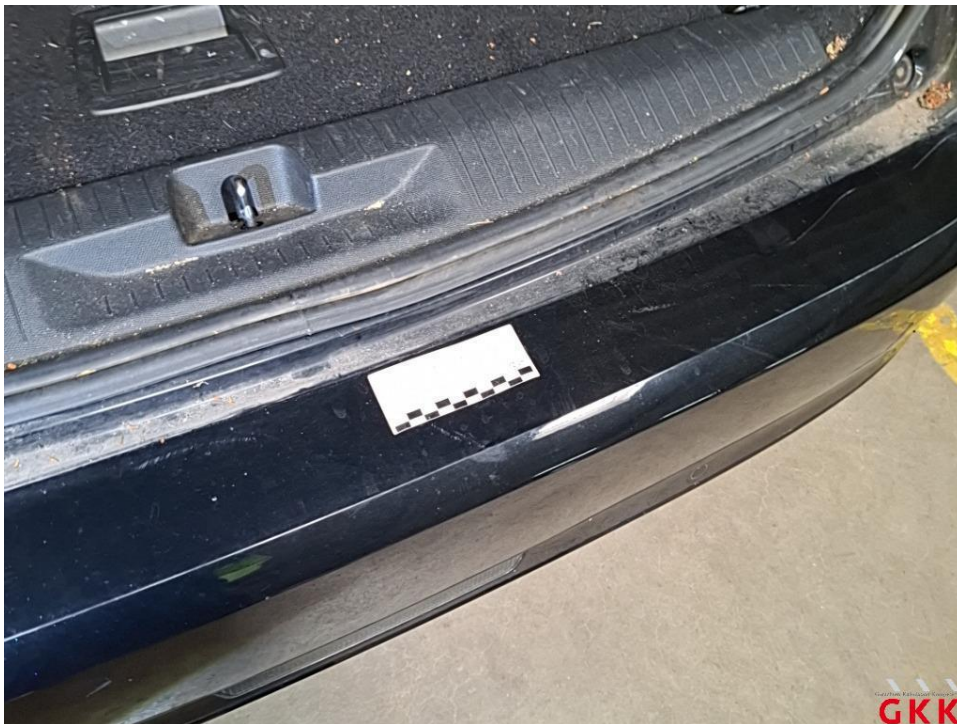
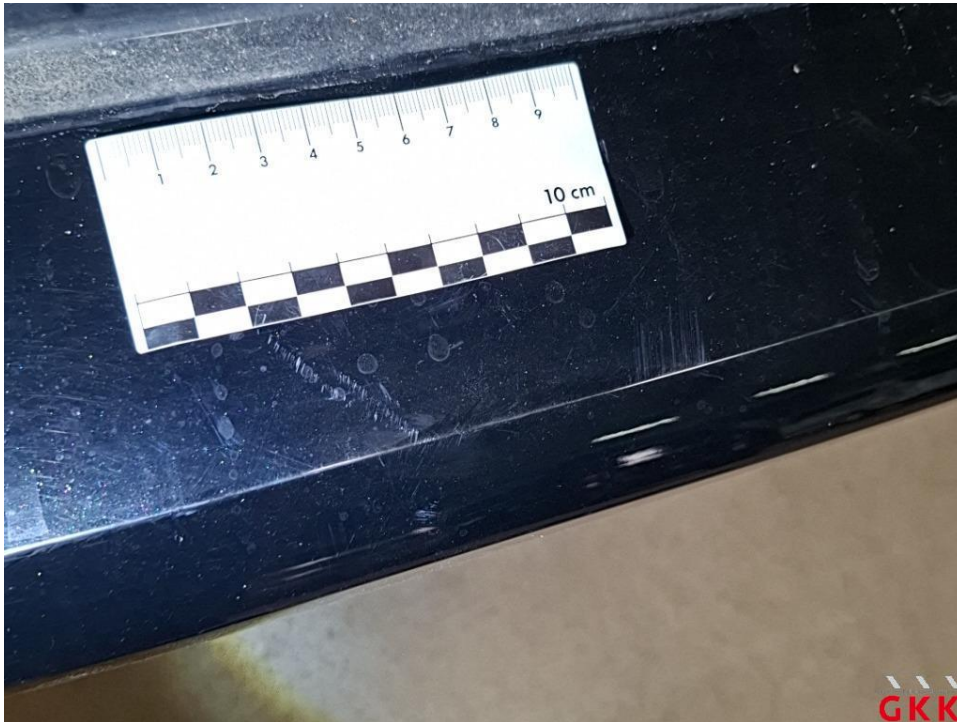
| <b>Front</b> (Angaben ohne MwSt.) | Reparaturkosten | MW |
|---|---|---|
| Stoßfänger hinten Verkleidung -lackiert-, verkratzt, lackieren (Bild 30, Bild 31) | 835,13 € | 584,59 € |

Bild 30 Stoßfänger hinten, Verkleidung -lackiert-, verkratzt, lackieren

Bild 31 Stoßfänger hinten, Verkleidung -lackiert-, verkratzt, lackieren

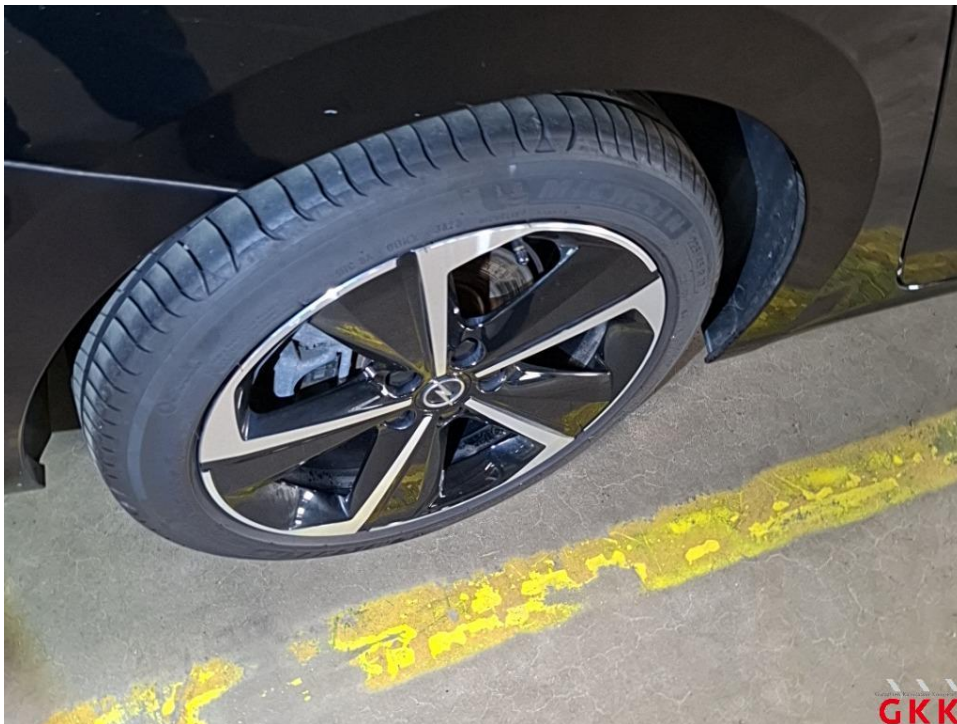
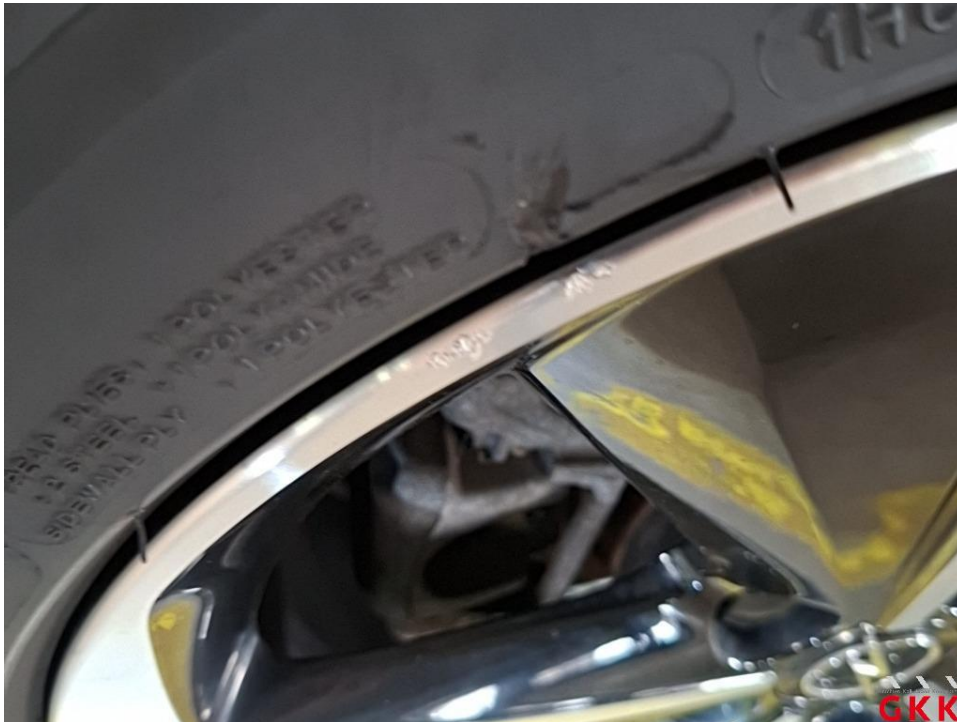
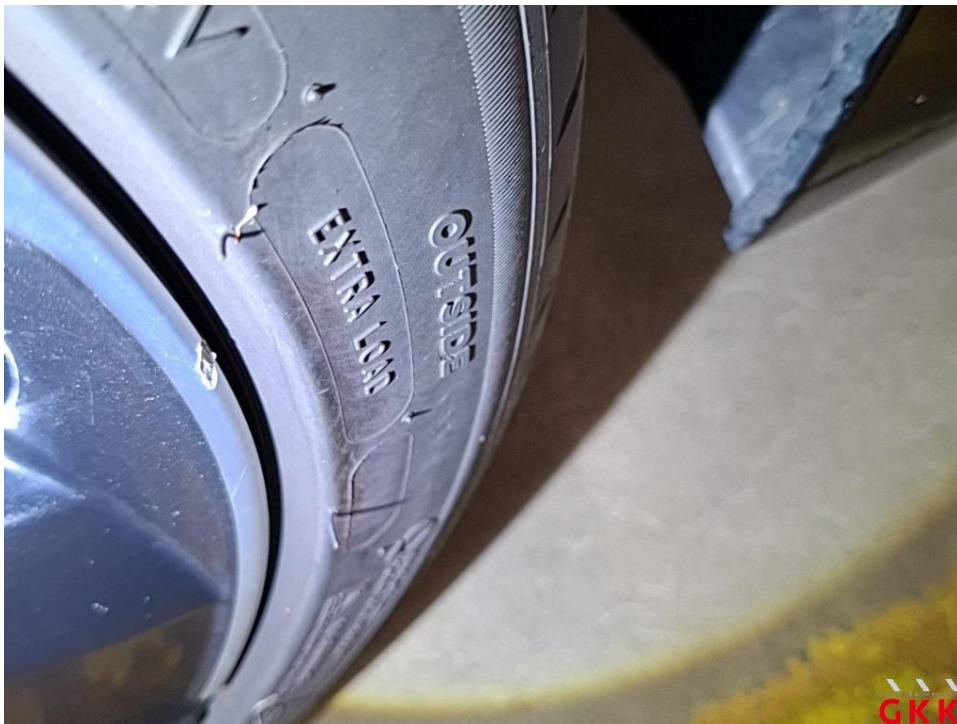
| <b>Front</b> (Angaben ohne MwSt.) | Reparaturkosten | MW |
|---|---|---|
| LM-Rad hinten rechts, Materialabtrag, ersetzen (Bild 32, Bild 33, Bild 34) | 375,19 € | 375,19 € |

Bild 32 LM-Rad, hinten rechts, Materialabtrag, ersetzen

Bild 33 LM-Rad, hinten rechts, Materialabtrag, ersetzen

Bild 34 LM-Rad, hinten rechts, Materialabtrag, ersetzen

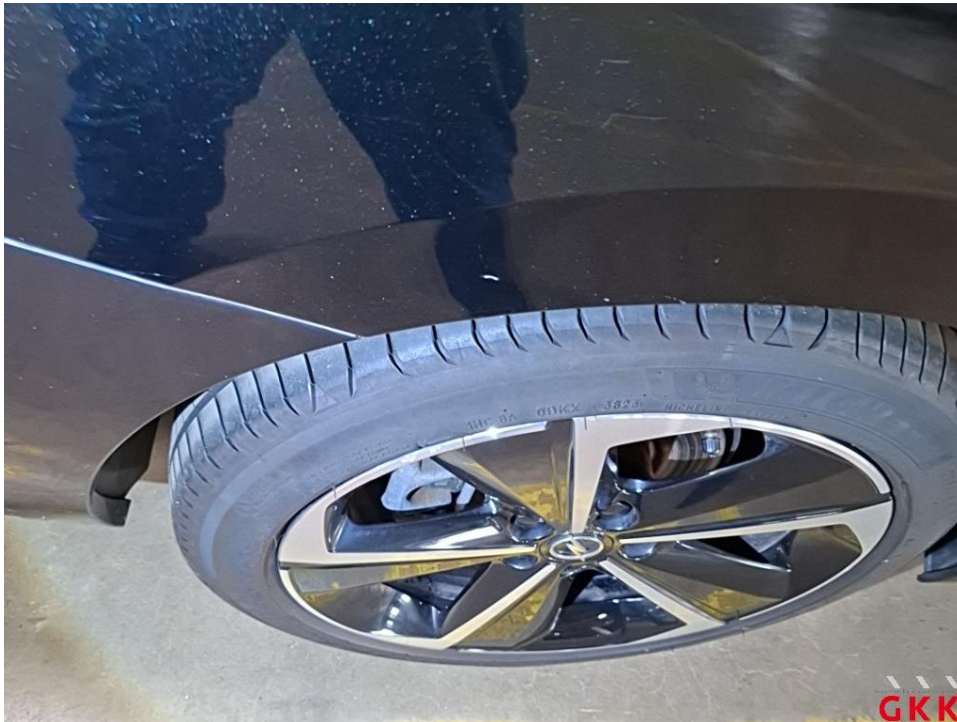
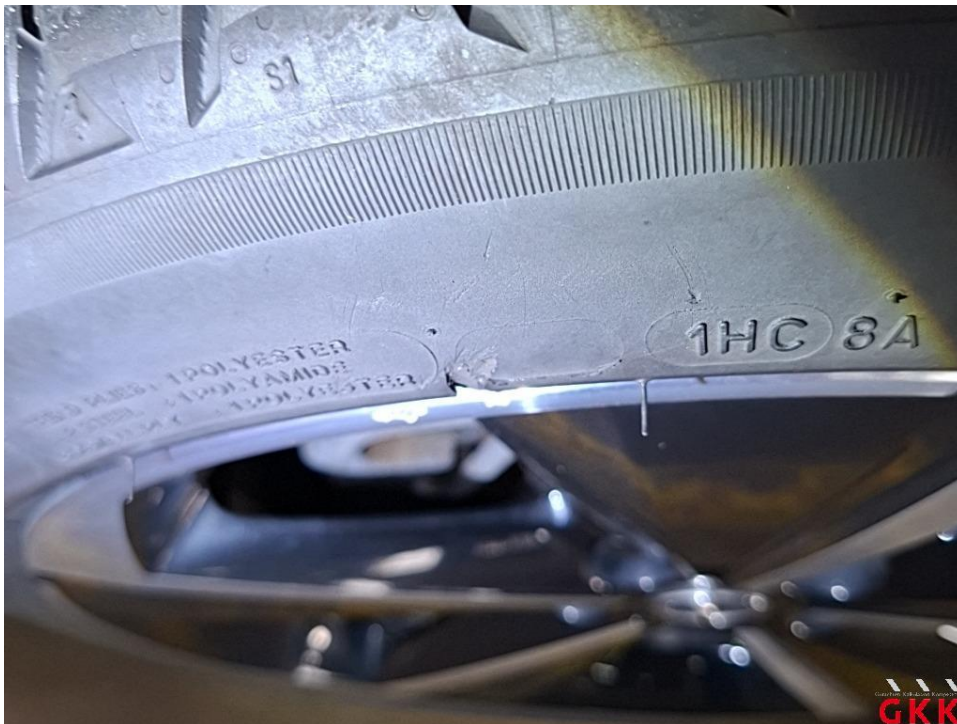
| <b>Front</b> (Angaben ohne MwSt.) | Reparaturkosten | MW |
|---|---|---|
| Reifen hinten rechts, beschädigt, ersetzen (Bild 35, Bild 36) | 226,46 € | 226,46 € |

Bild 35 Reifen, hinten rechts, beschädigt, ersetzen

Bild 36 Reifen, hinten rechts, beschädigt, ersetzen

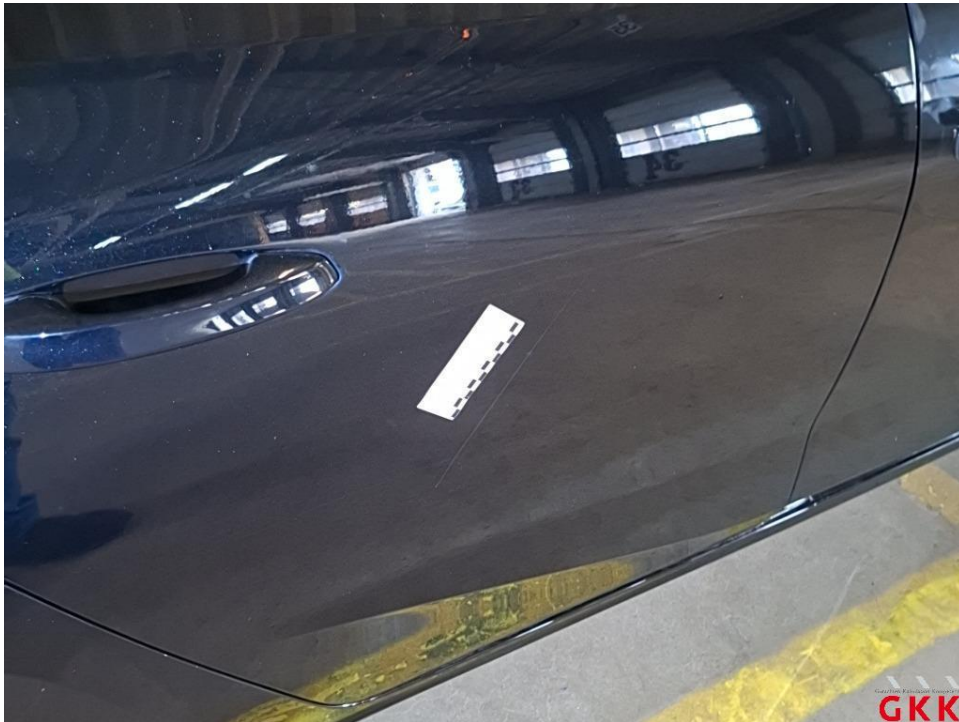
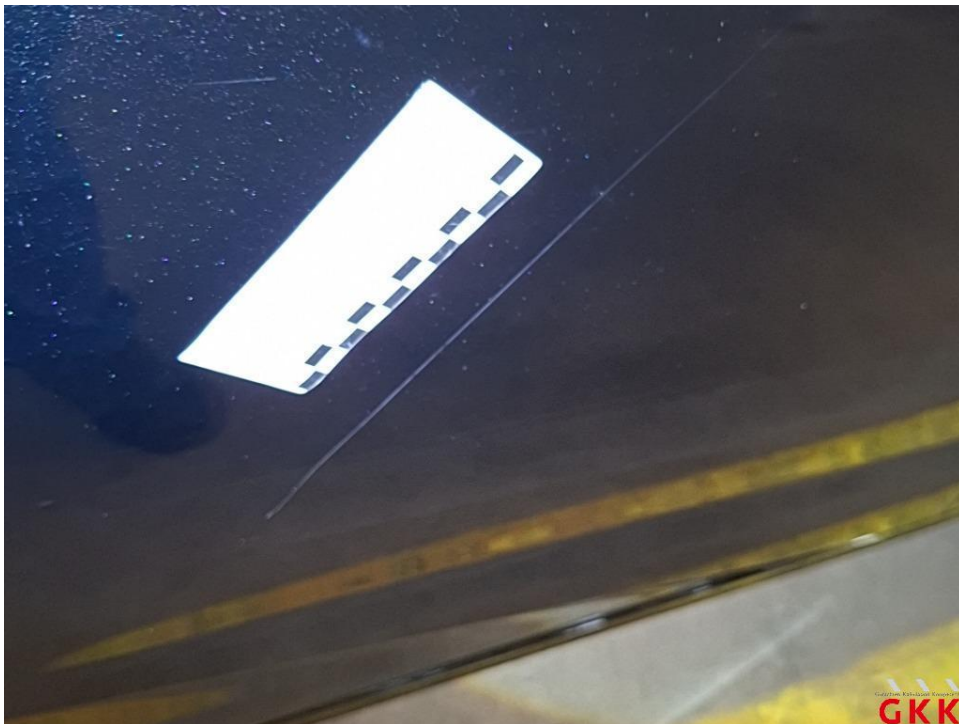
| <b>Front</b> (Angaben ohne MwSt.) | Reparaturkosten | MW |
|---|---|---|
| Tür hinten rechts, verkratzt, lackieren (Bild 37, Bild 38) | 622,76 € | 435,93 € |

Bild 37 Tür hinten rechts, verkratzt, lackieren

Bild 38 Tür hinten rechts, verkratzt, lackieren

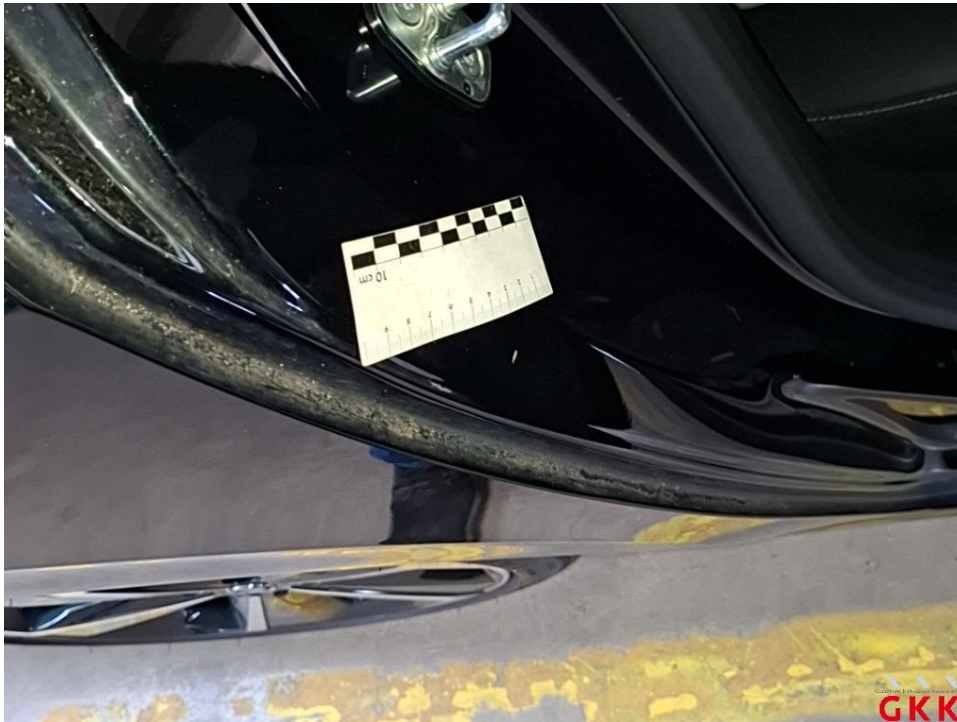
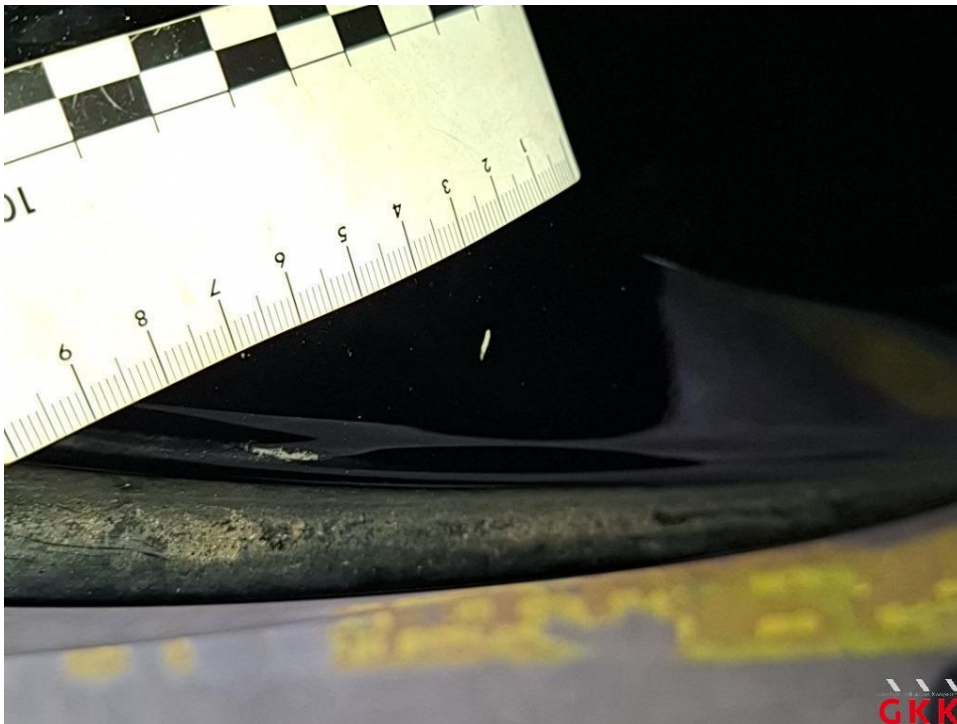
| <b>Front</b> (Angaben ohne MwSt.) | Reparaturkosten | MW |
|---|---|---|
| Tür hinten rechts Einstieg, verkratzt, auslegen, schleifen, polieren (Bild 39, Bild 40) | 40,00 € | 40,00 € |

Bild 39 Tür hinten rechts, Einstieg, verkratzt, auslegen, schleifen, polieren

Bild 40 Tür hinten rechts, Einstieg, verkratzt, auslegen, schleifen, polieren

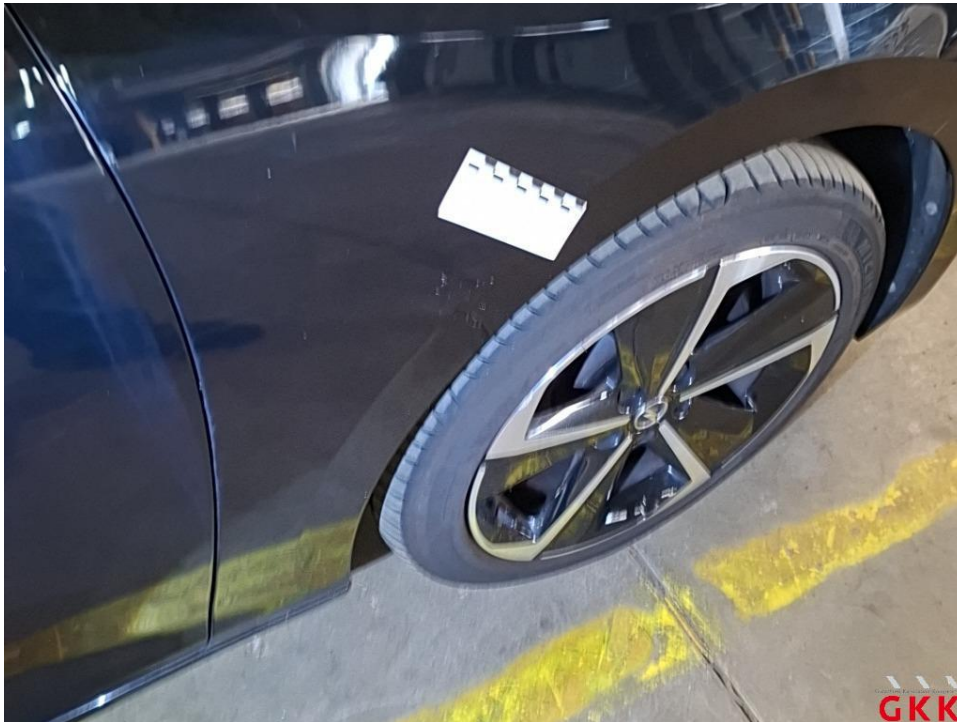
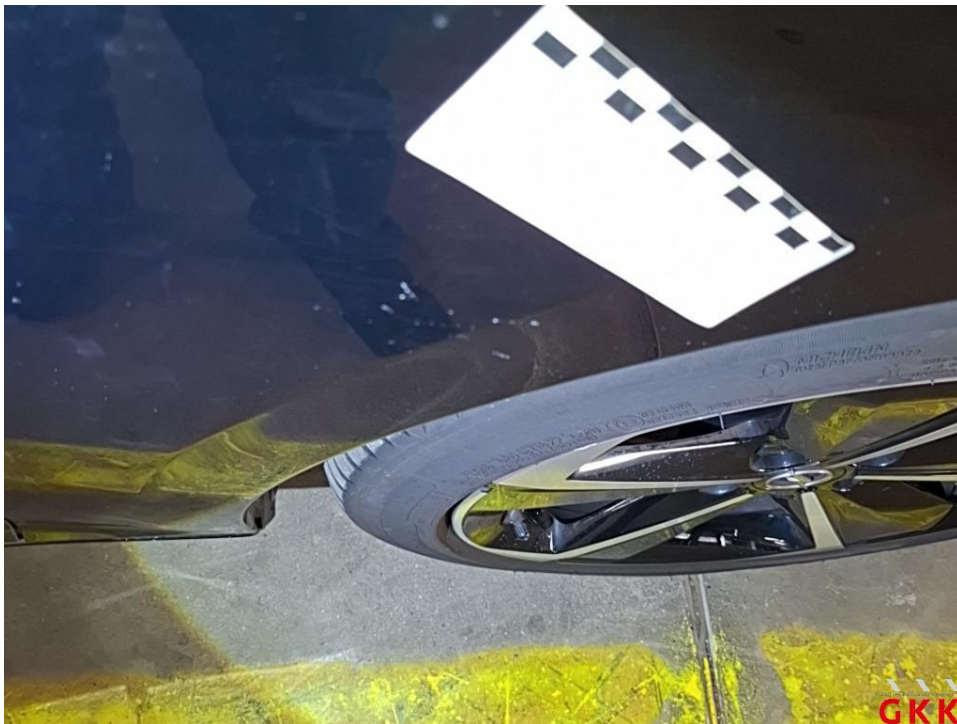
| <b>Front</b> (Angaben ohne MwSt.) | Reparaturkosten | MW |
|---|---|---|
| Kotflügel vorne rechts, verkratzt, lackieren (Bild 41, Bild 42) | 579,08 € | 405,36 € |

Bild 41 Kotflügel vorne rechts, verkratzt, lackieren

Bild 42 Kotflügel vorne rechts, verkratzt, lackieren
