Zustandsbericht

Kunde :	Allane SE HCBE	Amtl. Kennzeichen :	LU-OB 212
Berichtsnummer :	0000000920934-DE968		
Referenznummer:	31179207

Kia Ceed (CD)(2018->2026) GT Line

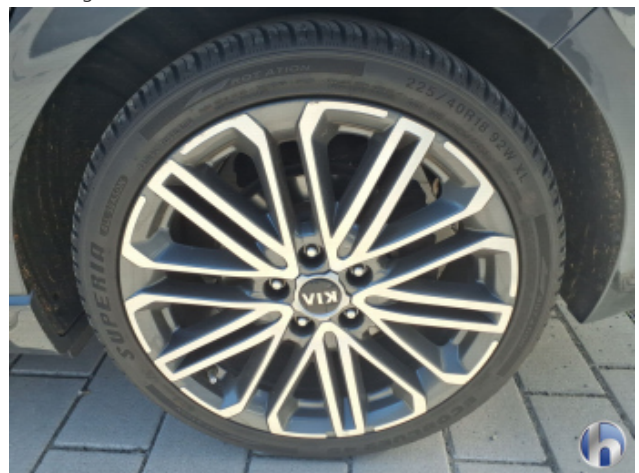
1. Felge Hinten - Links
Kratzer - Smart Repair

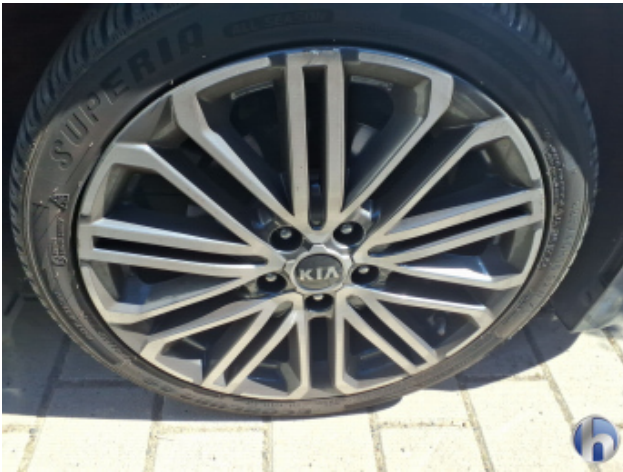
2. Felge Vorne - Rechts
Kratzer - Smart Repair

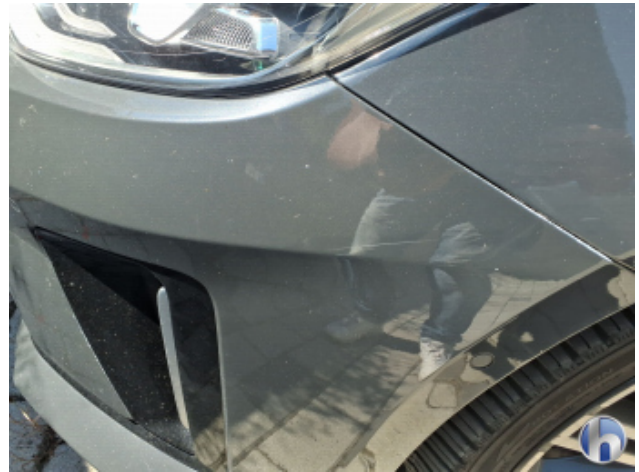
3. Stoßfänger Vorne
Kratzer - Smart Repair

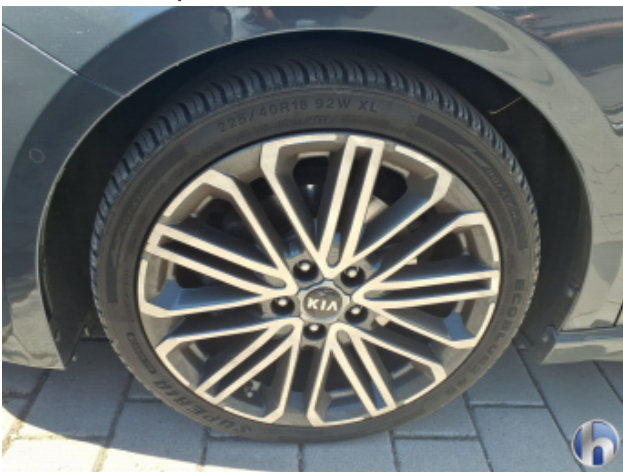
4. Felge Vorne - Links
Kratzer - Smart Repair

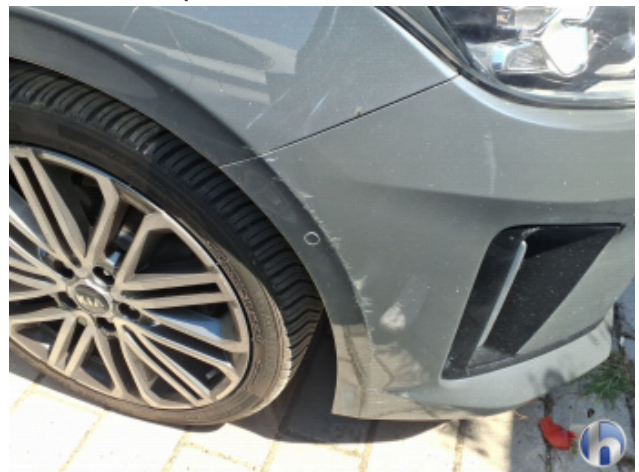
5. Stoßfänger Vorne
Beschädigt - Lackieren
