**Technische Daten und Fahrzeugbeschreibung**

Amtliches Kennzeichen	:	
Fahrzeugart	:	PKW
Aufbauart	:	Kombi, 5-türig
Fabrikat	:	Audi
Typ / Untertyp	:	A6 / Avant TDI quattro S tronic
Fahrzeug-Ident-Nummer	:	WAUZZZFNXTN006879
KBA-Nummer	:	0588CEK
Hubraum / Leistung	:	1968 ccm / 150 kW
Motorart / Zylinder / Motorbauart	:	Hybr.Diesel/E / 4-Zylinder / Reihe
Abgascode	:	E6e
Plätze	:	5
Leer- / zul. Gesamtgewicht / Nutzlast	:	2075 kg / 2625 kg / 550 kg
Länge / Breite / Höhe	:	4999 mm / 1875 mm / 1472 mm
Reifendimension vorn / hinten	:	245/45 R 19 102 W M+S / 245/45 R 19 102 W M+S
Reifenfabrikat	:	Continental
		←
Profiltiefe in (mm)	:

Gemäß Auftrag vom 16.03.2026 wurde das näher bezeichnete Fahrzeug zur Beweissicherung und Feststellung der Schadenhöhe besichtigt und ein Gutachten erstellt.

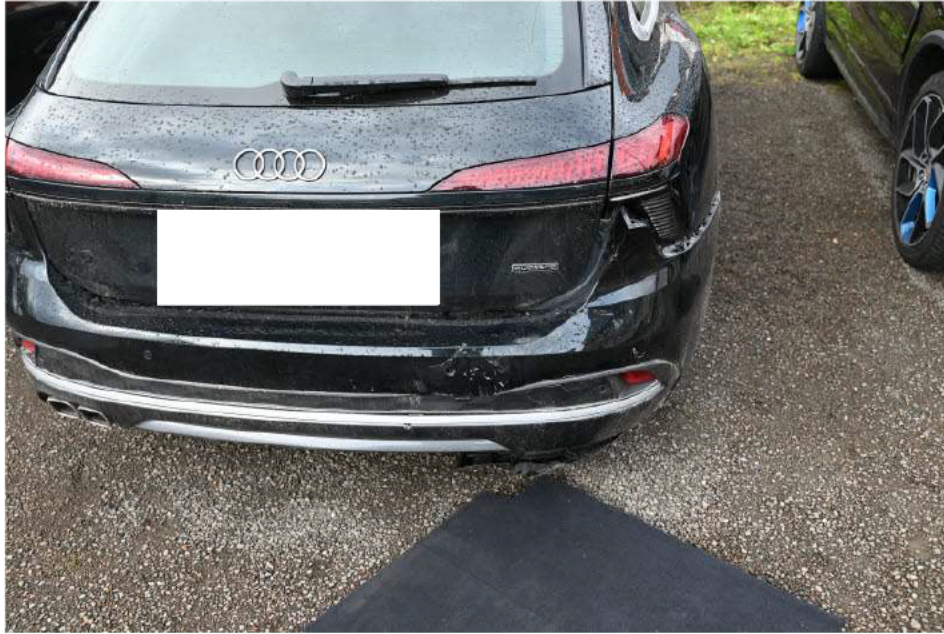
**Die Unfallschäden sind durch einen Anstoss gegen das Heck des Fahrzeuges entstanden:**

Bild 5 Übersicht Schadenbereich hinten rechts

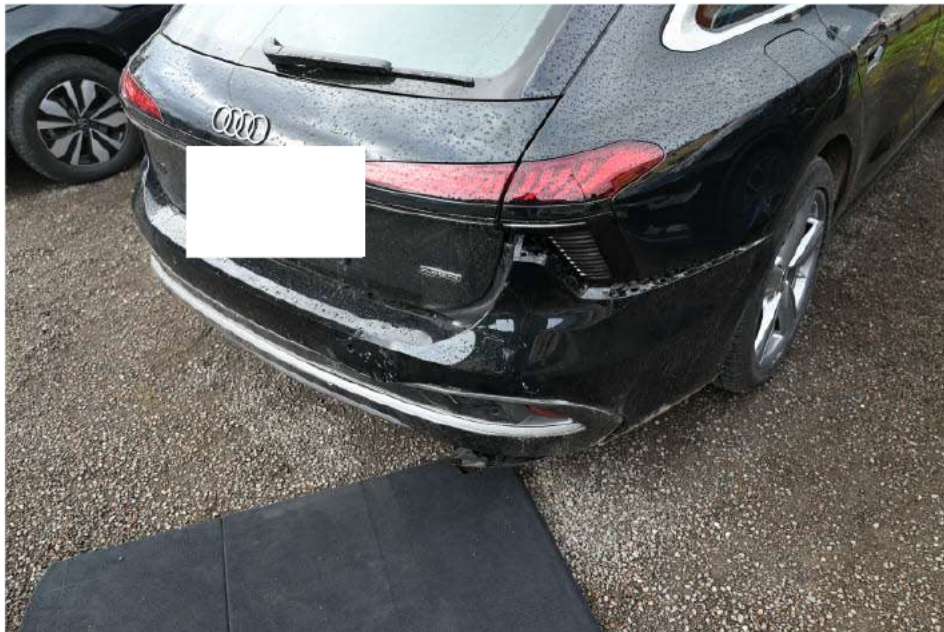
*Der Stossfänger hinten ist gerissen.*

Bild 6 Stossfänger hinten rechts gerissen

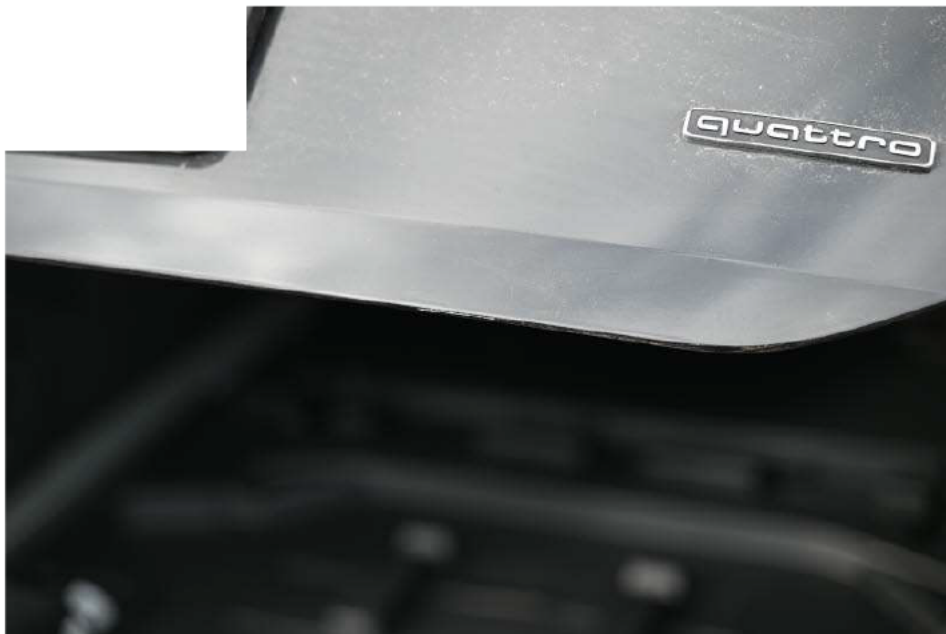
*Die Heckklappe zeigt an der unteren Kante Lackschaden.*

Bild 8 Heckklappe unten Lackschaden

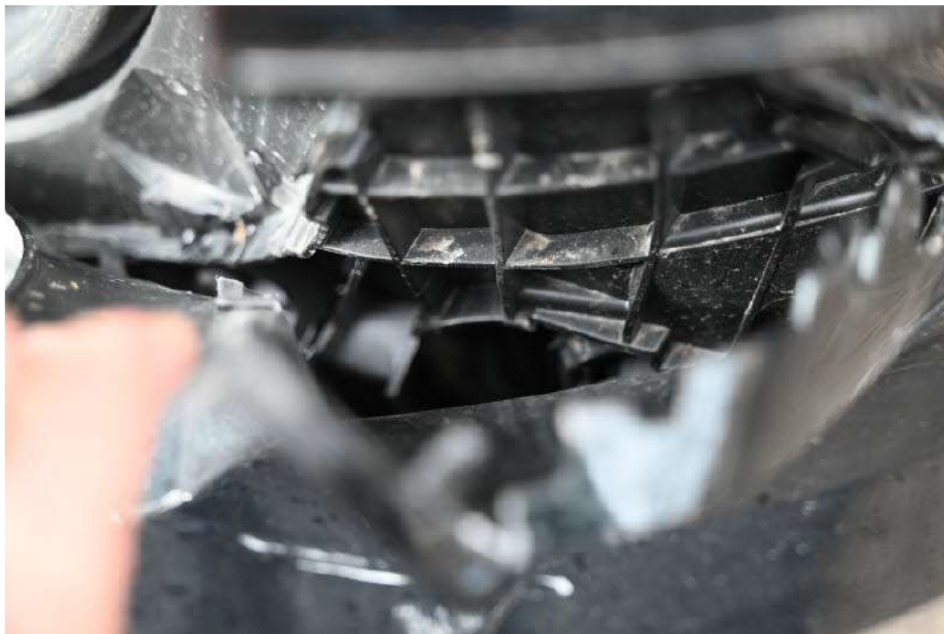
*Die Heckwand ist gedellt.*

Bild 10 Heckwand rechts gedellt

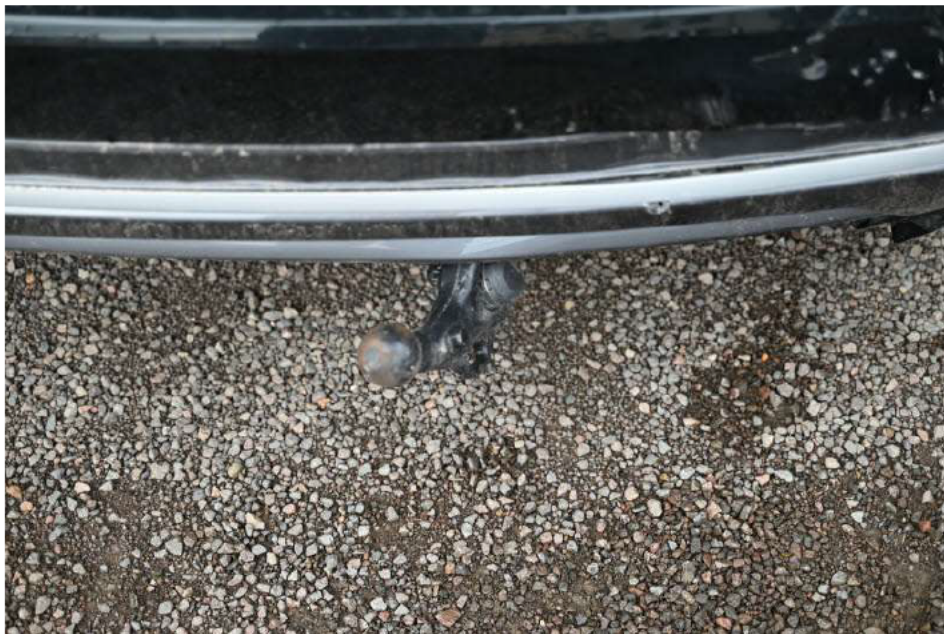
Bild 12 Anhängerkupplung

*Die Anhängerkupplung ist beschädigt.*

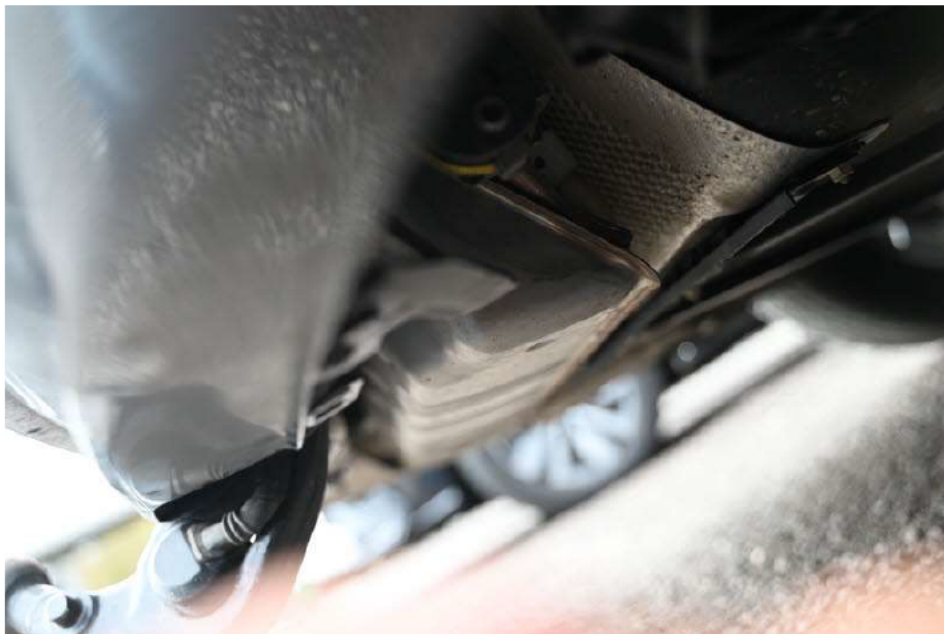
Bild 14 Anhängerkupplung beschädigt

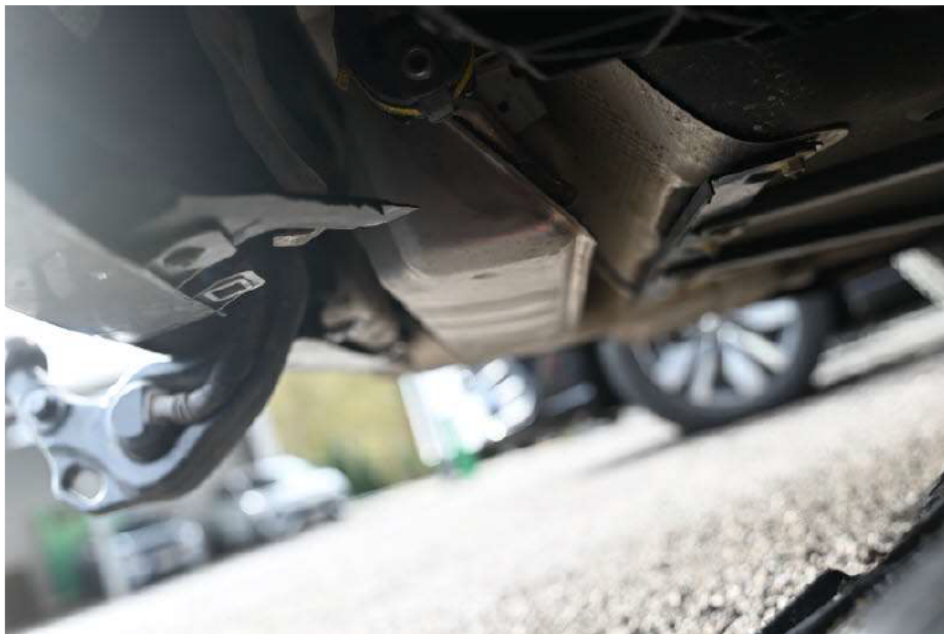
Bild 16 Heckwand gedelt

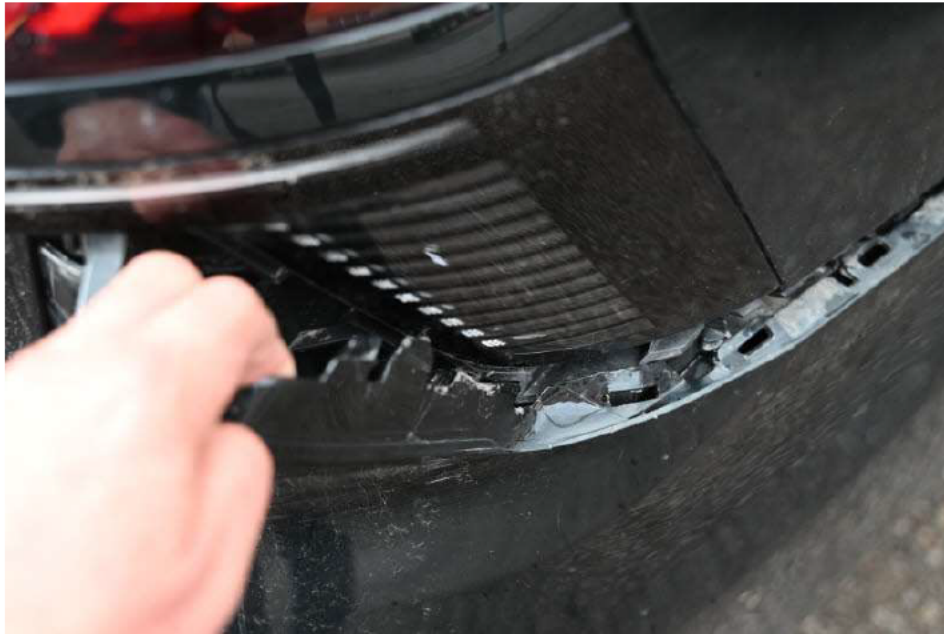
*Das Rücklicht rechts ist zerkratzt.*

Bild 17 Rücklicht aussen rechts Kratzer

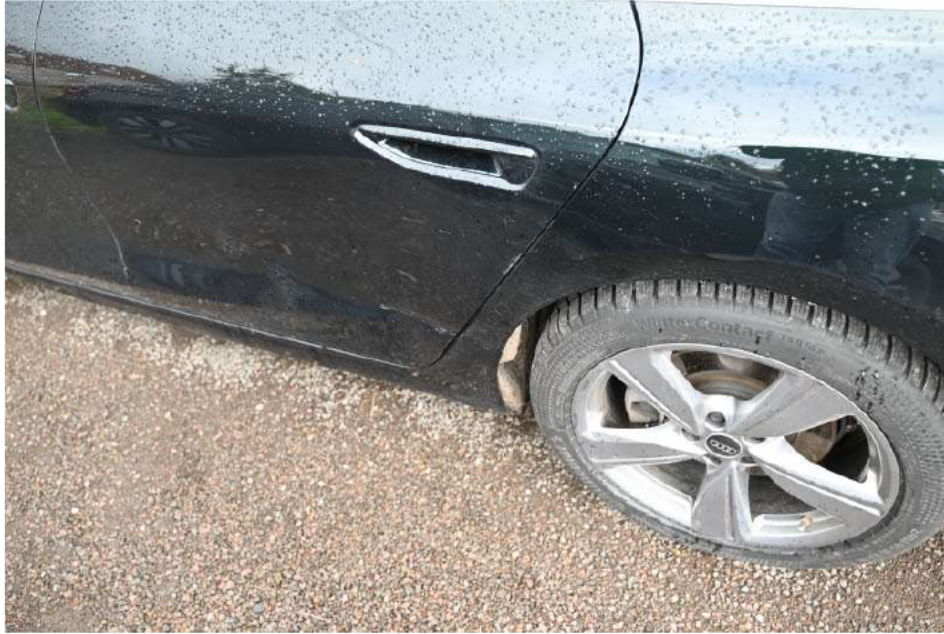
Die Tür hinten links und das Kniestück hinten links ist gedellt.

Bild 19 Altschaden: Tür und Seitenwand links hinten gedellt
