Auftrags-Nr: 1002327722
Besichtigt am: 19.02.2026 08:43
Berichts-Nr: 10082839
FIN: WVVZZZAWZNU029472

Zustandsbericht

- Protokoll der Fahrzeugbewertung -

Berichts-Nr: 10082839
vom: 20.02.2026

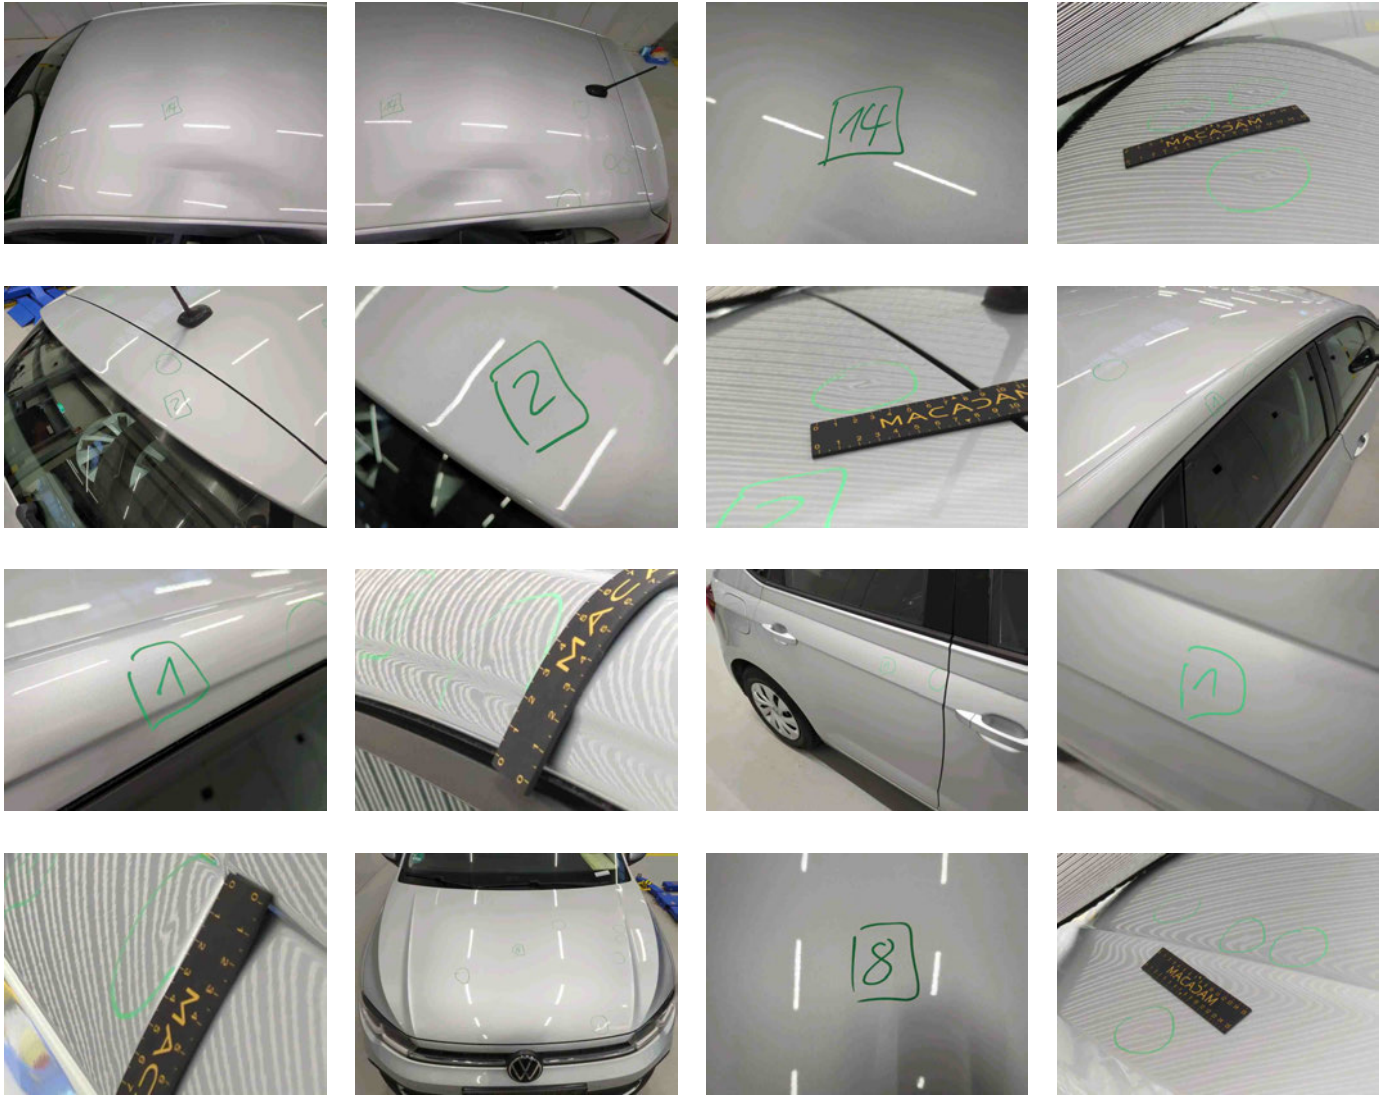
1 - Karosserie - Hagelschaden - Pauschalbetrag

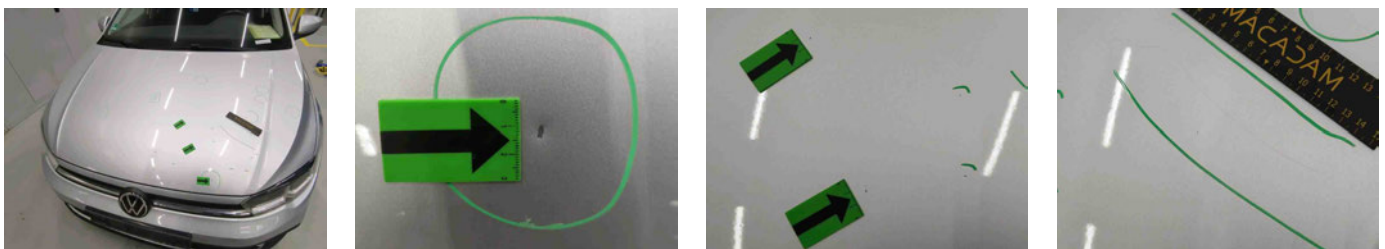
2 - Motorhaube - Delle(n) und Kratzer - Instandsetzen + lackieren
