**Auftrags-Nr:** 1002445120  
**Besichtigt am:** 29.05.2026 11:06  
**Berichts-Nr:** 10695506  
**FIN:** VSSZZZKM1RR116834

# Zustandsbericht

- Protokoll der Fahrzeugbewertung -

Berichts-Nr: 10695506  
vom: 29.05.2026

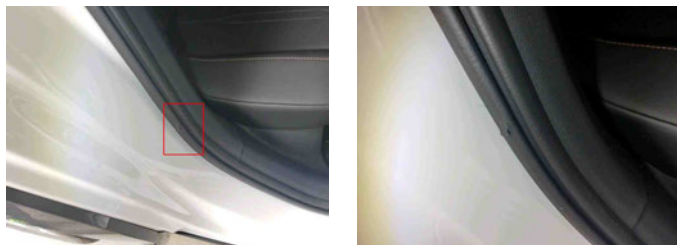
| Nr | Bauteil | Schadensbeschreibung | Reparaturempfehlung |
|---|---|---|---|
| 1 | Türdichtung hinten rechts | Gerissen | Ersetzen |

1 - Türdichtung hinten rechts - Gerissen - Ersetzen

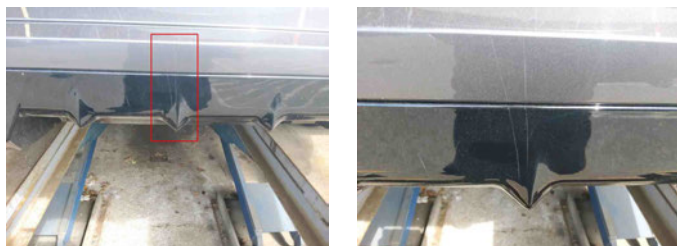
| Nr | Bauteil | Schadensbeschreibung | Reparaturempfehlung |
|---|---|---|---|
| 2 | Stoßfänger hinten | Kratzer | Polieren |

2 - Stoßfänger hinten - Kratzer - Polieren

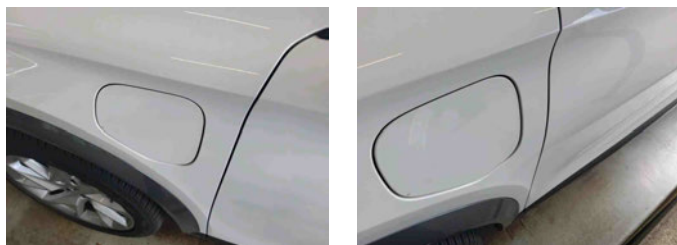
| Nr | Bauteil | Schadensbeschreibung | Reparaturempfehlung |
|---|---|---|---|
| 3 | Tankdeckel | Fehlstellung | Demontage/Montage |

3 - Tankdeckel - Fehlstellung - Demontage/Montage

Ladeklappe öffnet nicht. Prüfen, Kostenerweiterung möglich

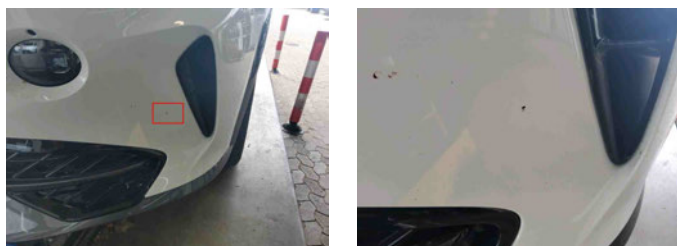
| Nr | Bauteil | Schadensbeschreibung | Reparaturempfehlung |
|---|---|---|---|
| 1 | Stoßfänger vorne | Steinschlag | Akzeptabel (Gebrauchsspur) |

1 - Stoßfänger vorne - Steinschlag - Akzeptabel (Gebrauchsspur)
