LVV Nr 5031659  
Hersteller Škoda  
Model Fabia  
Variante Active 1.0 MPI  
Listenpreis 15.529,40  
VIN TMBEE6PJ3P4007648  
Erstzulassungsdatum 1.8.2022  
Kennzeichen M HU1147

# Zustandsbericht/Minderwertgutachten-Leasing

| Hersteller | SKODA | Typ / Verkaufsbez. | Fabia 1.0 MPI Active |

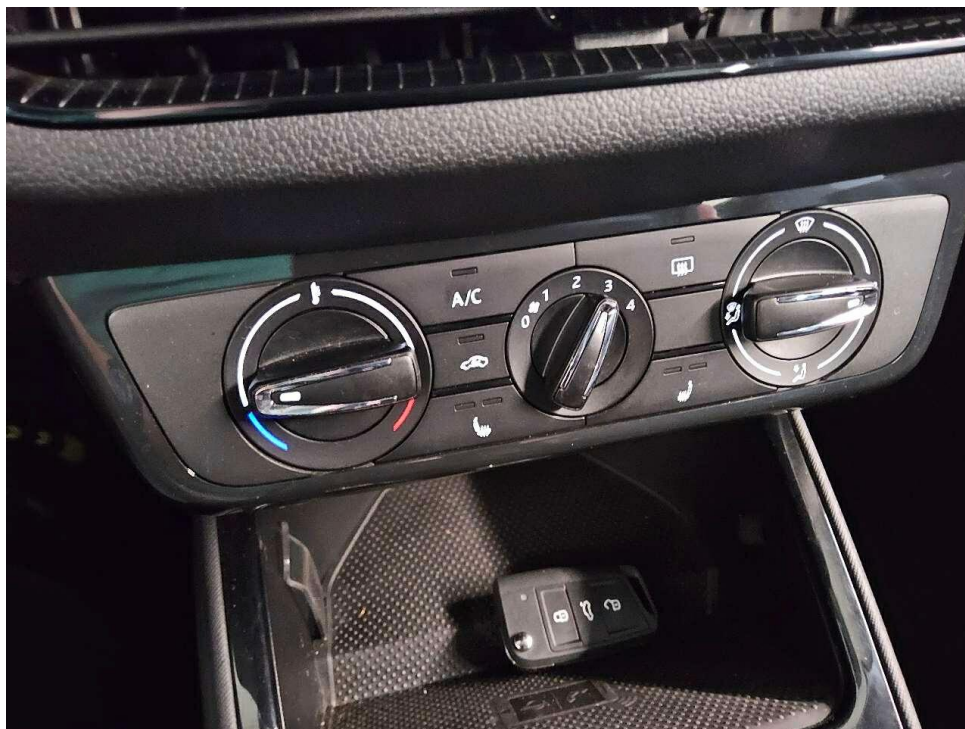
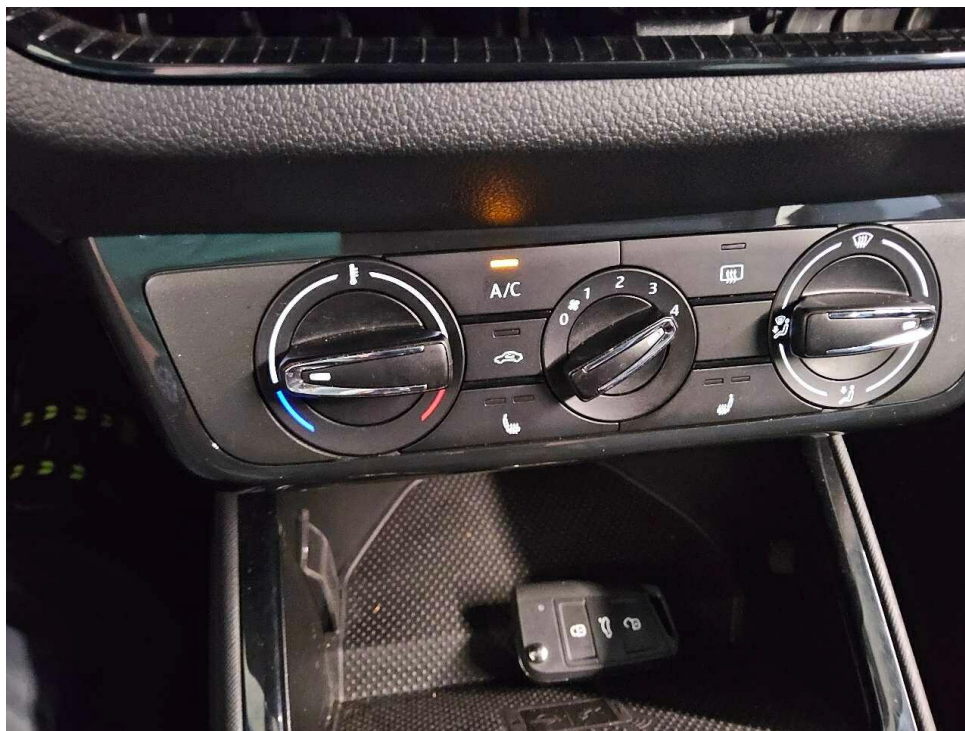
Bild 13 : Innenraumlüfter und Klimaanlage funktionieren nur auf Stufe 4

Bild 14 : Innenraumlüfter und Klimaanlage funktionieren nur auf Stufe 4

1. T-Innenraumlüfter und Klimaanlage funktionieren nur auf Stufe 4, prüfen und Befund festlegen, Schadenerweiterung möglich
2. Kompletter Fahrzeuglack mit schwarzen eingebrannten Pickeln überzogen, prüfen und Befund festlegen, Schadenerweiterung möglich (Bild 15, 16, 17, 18, 19)
3. Reifenfüllflasche abgelaufen, erneuern

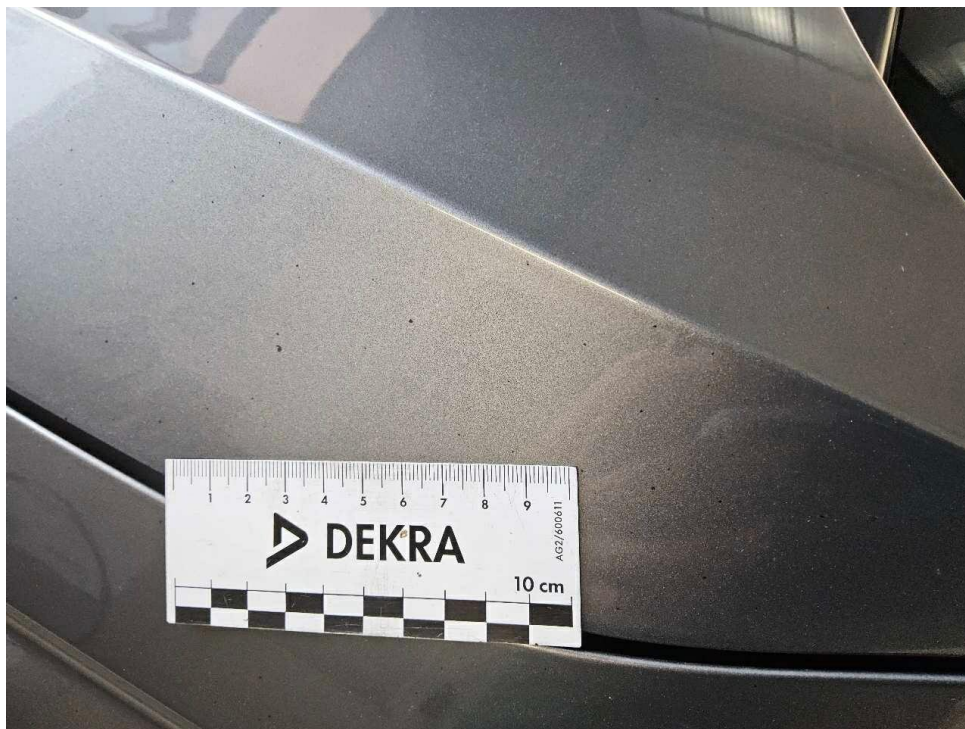
Bild 15 : Kompletter Fahrzeuglack mit schwarzen eingebrannten Pickeln überzogen

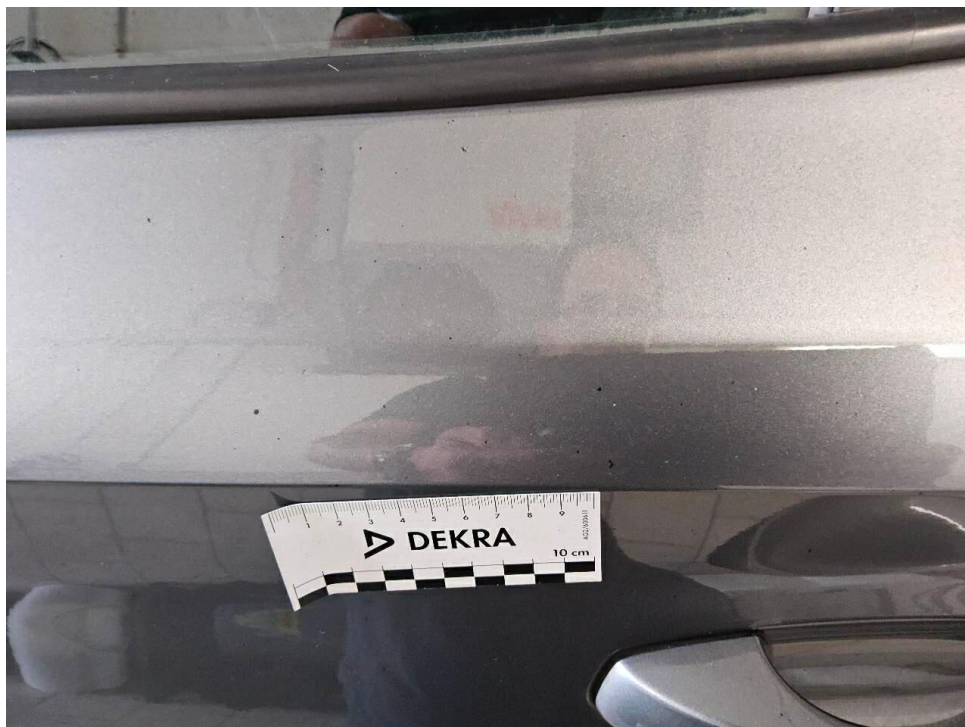
Bild 16 : Kompletter Fahrzeuglack mit schwarzen eingebrannten Pickeln überzogen

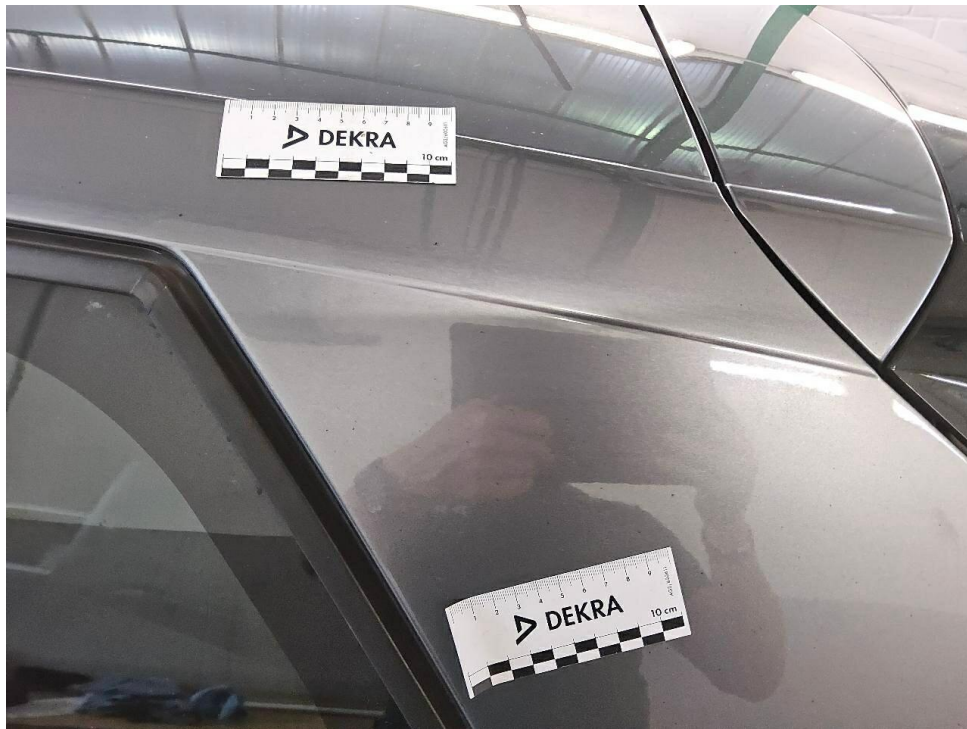
Bild 17 : Kompletter Fahrzeuglack mit schwarzen eingebrannten Pickeln überzogen

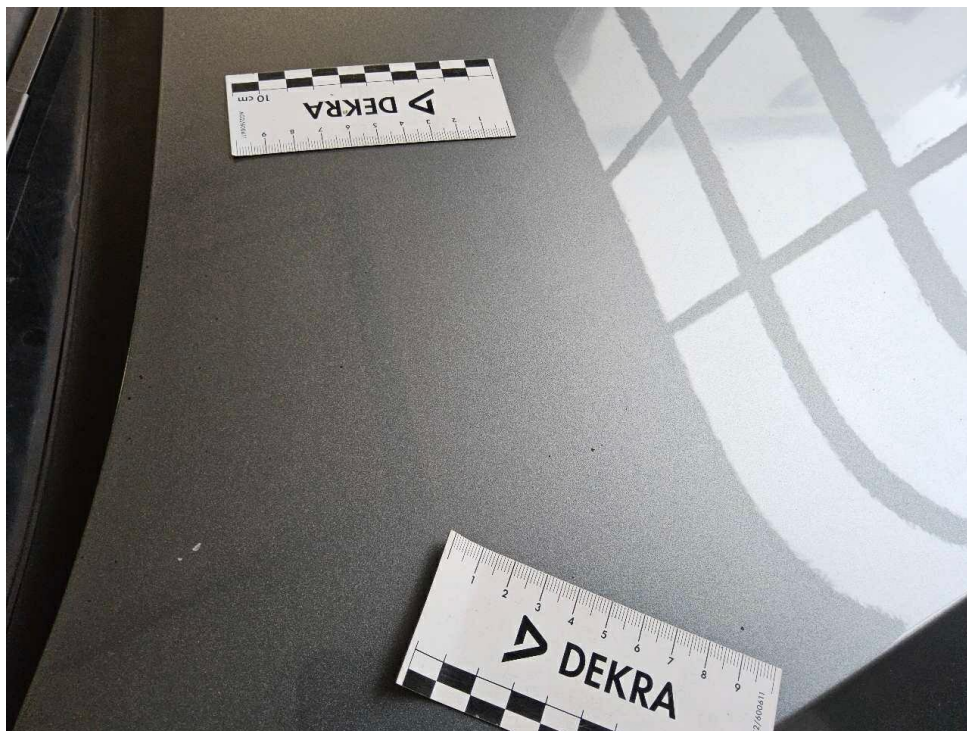
Bild 18 : Kompletter Fahrzeuglack mit schwarzen eingebrannten Pickeln überzogen

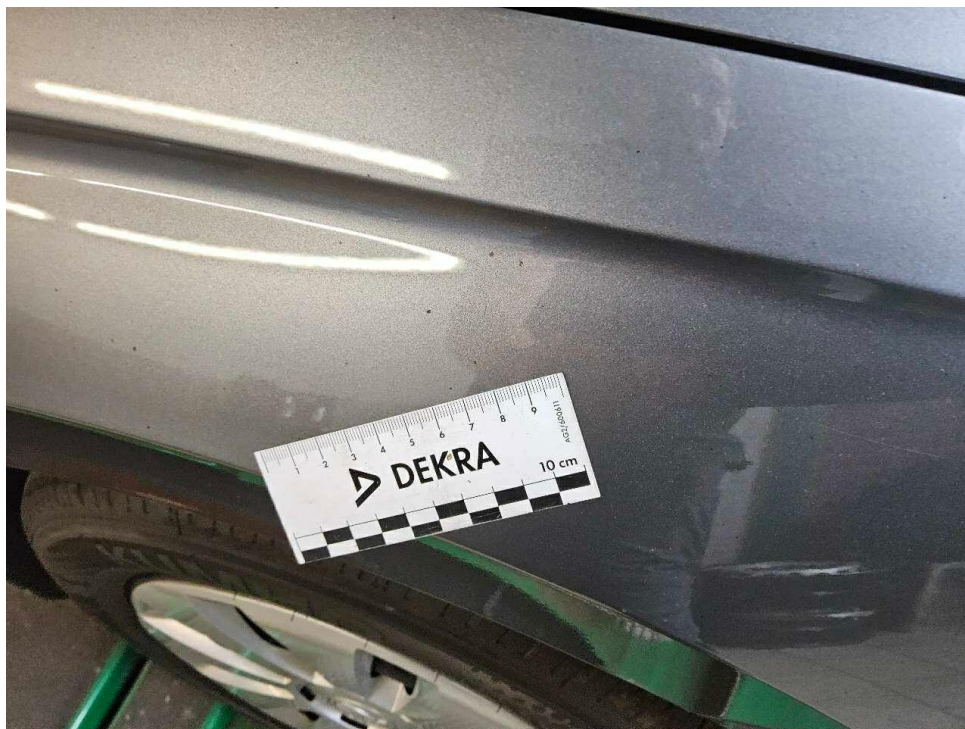
Bild 19 : Kompletter Fahrzeuglack mit schwarzen eingebrannten Pickeln überzogen
