Zustandsbericht / Minderwertgutachten

FIN ZFAEFAA42PX133217

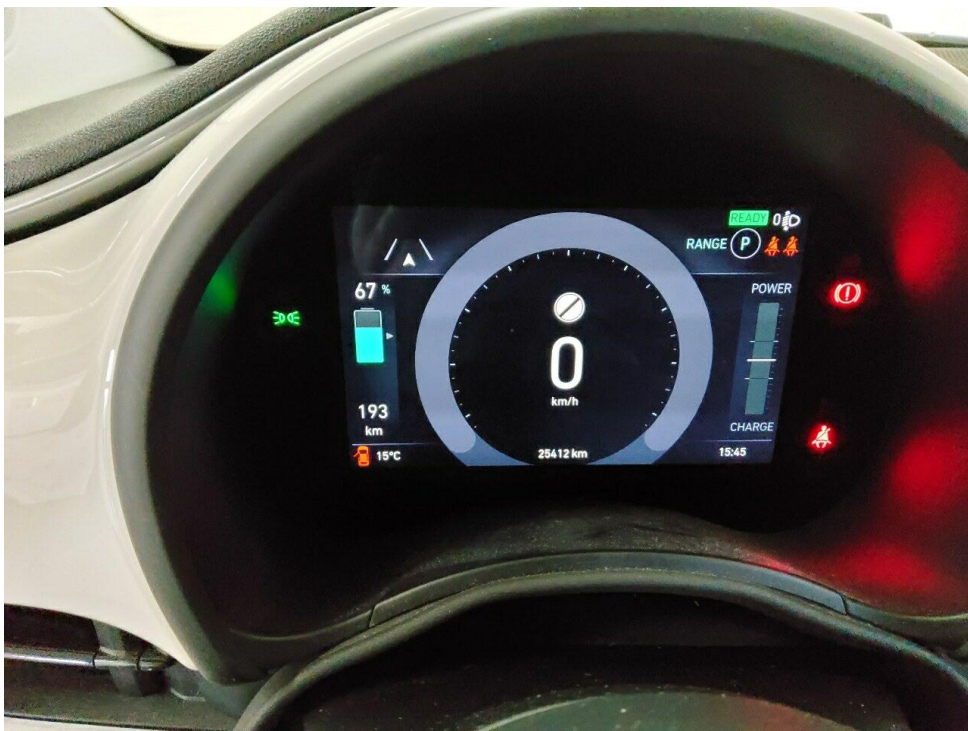
Bild 4 : Kombiinstrument (betriebsbereit) mit Km-Stand

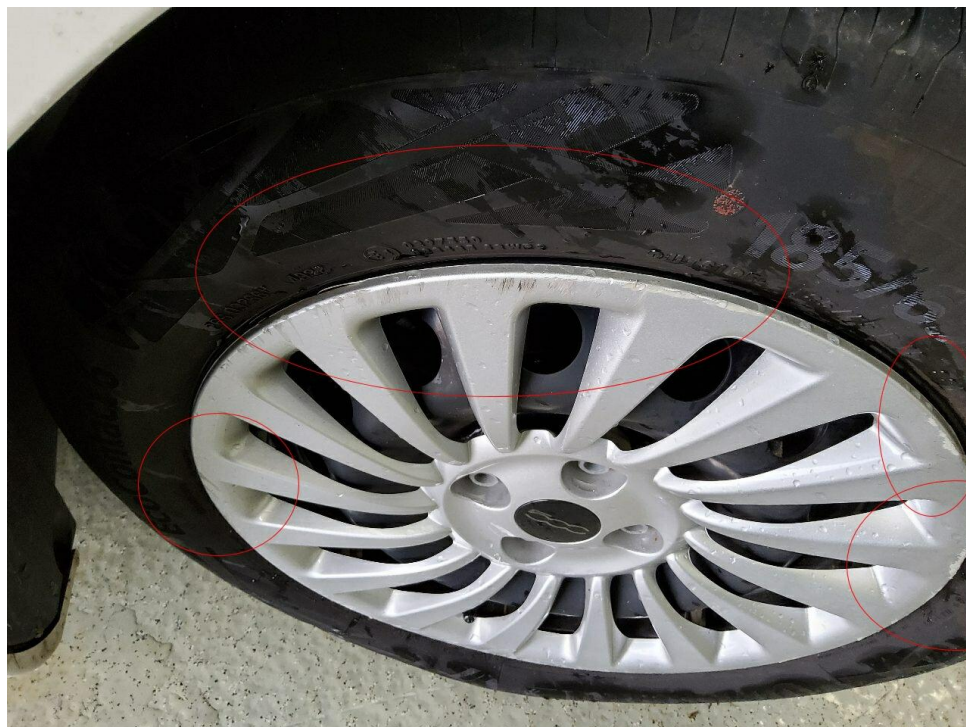
Bild 10 : Radkappe vorne rechts angefahren

Bezeichnung des Schadens / Rep.-Weg	Rep.Kost brutto	Anrechnung	Minderwert in EUR	
			brutto	netto
1. Radkappe vorne rechts angefahren, erneuern (Bild 10)	35	voll	-35	-29,41
2. Stoßfänger hinten links angefahren, smart repair (Bild 11)	180	voll	-180	-151,26
Rep.Kosten insgesamt / Minderwert	215		-215	-180,67

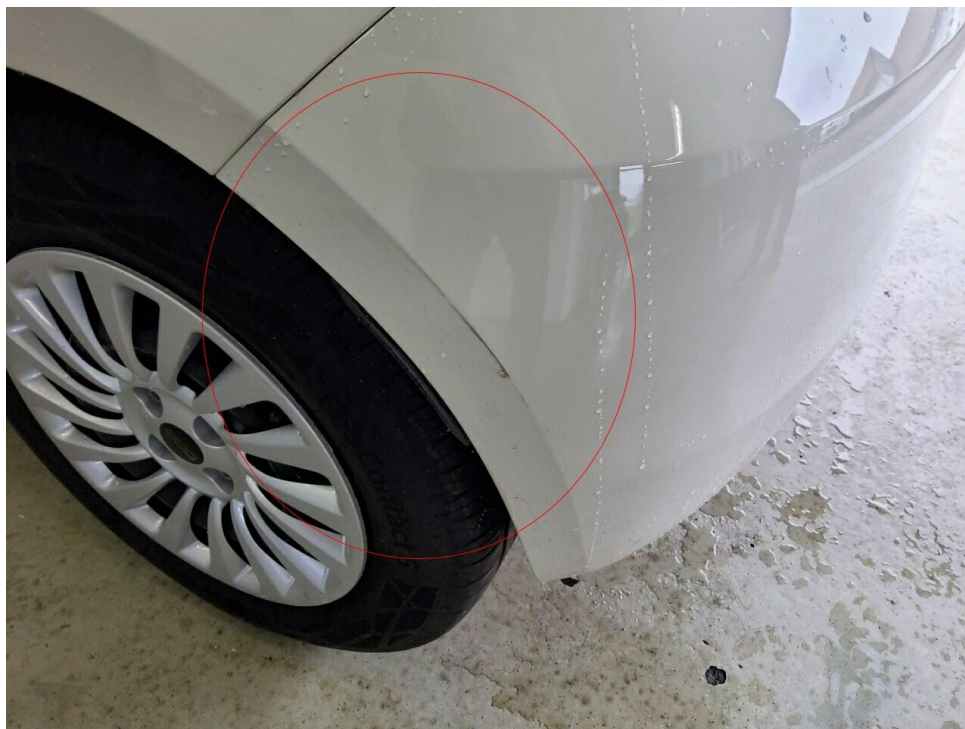
Bild 11 : Stoßfänger hinten links angefahren

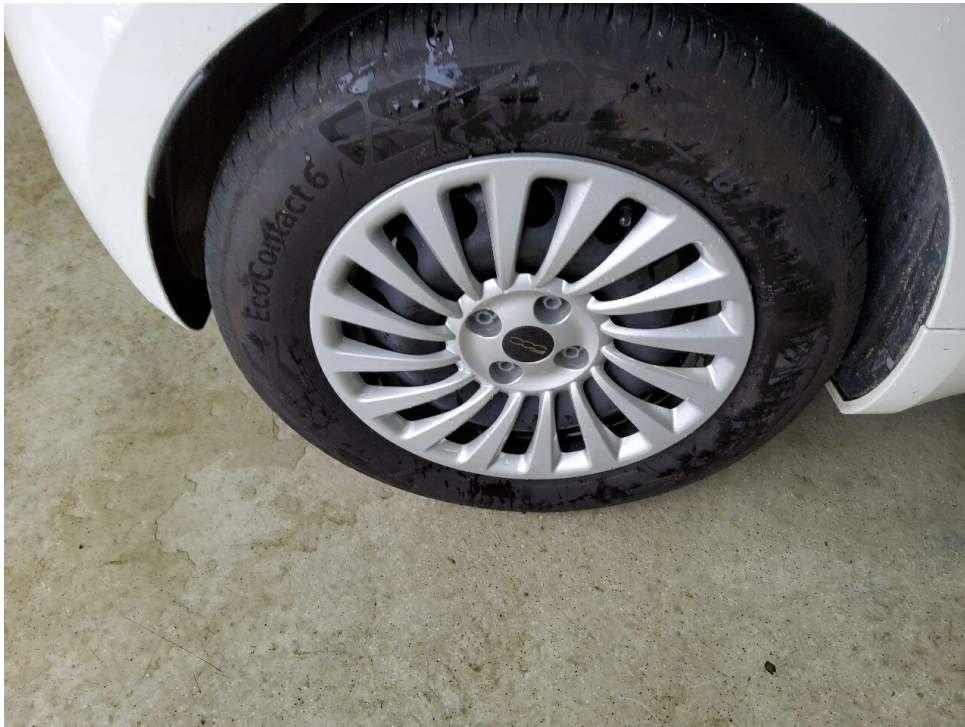
Bild 13 : Achse 2, Reifen Rechts 1 Sommerrad

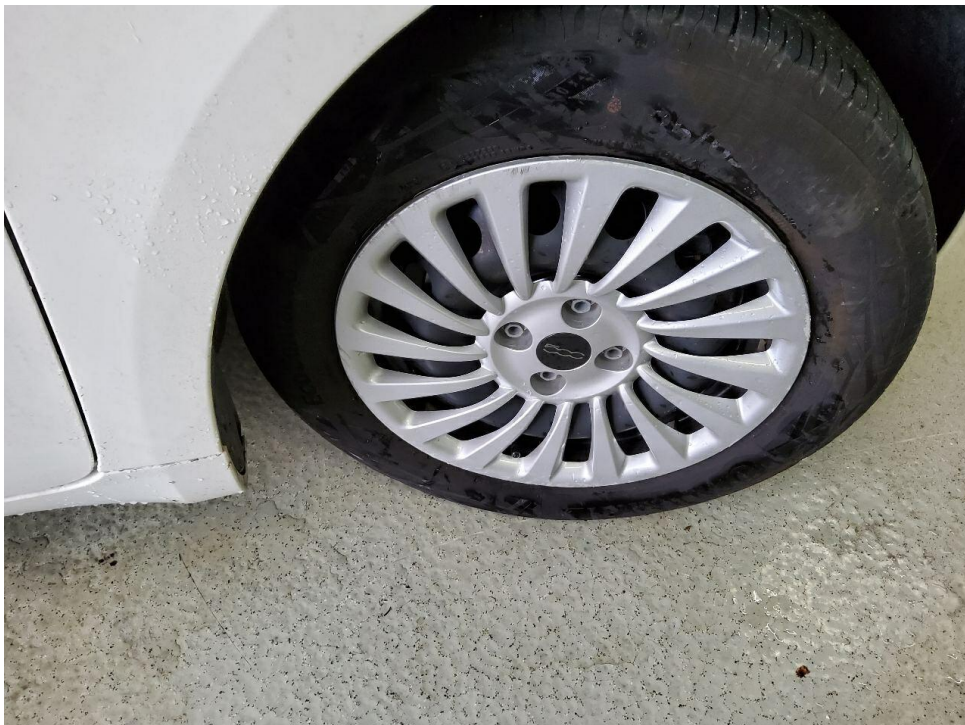
Bild 14 : Achse 1, Reifen Rechts 1 Sommerrad

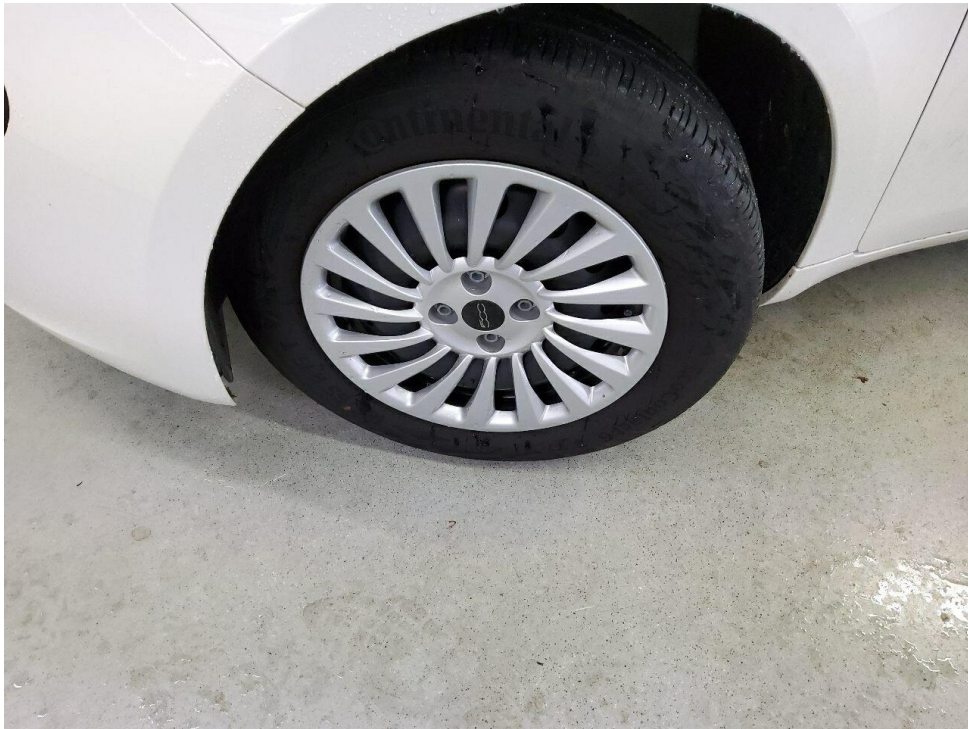
Bild 15 : Achse 1, Reifen Links 1 Sommerrad

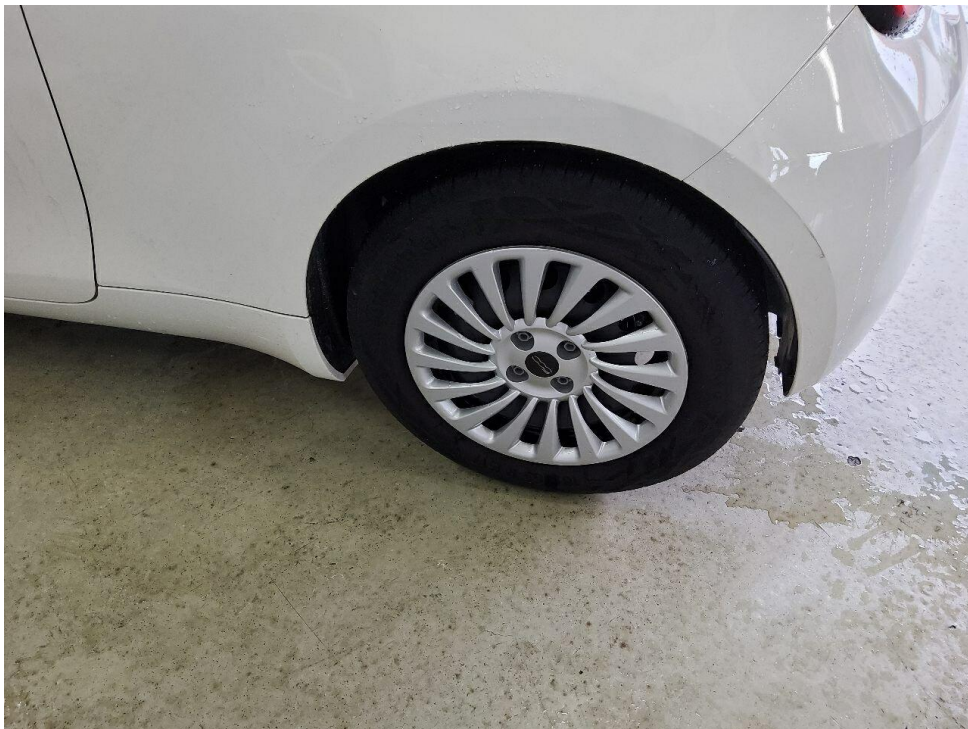
Bild 16 : Achse 2, Reifen Links 1 Sommerrad
