# Zustandsbericht / Minderwertgutachten

Auftraggeber Mobilize Financial Services, eine Marke der RCI Banque S.A., Niederlassung  
Deutschland, Jagenbergstr. 1, 41468 Neuss  
Besichtigung 27.03.2026

| Typ / Verkaufsbez. | Austral (07.2022->) /<br>Austral 1.3 TCe 160<br>Mild-Hybrid Evolution (EU<br>6d) | Türen | 5 |
| Fahrzeug-Ident.-Nr. | VF1RHN00372186949 | HSN / TSN | 3333 / BPR |

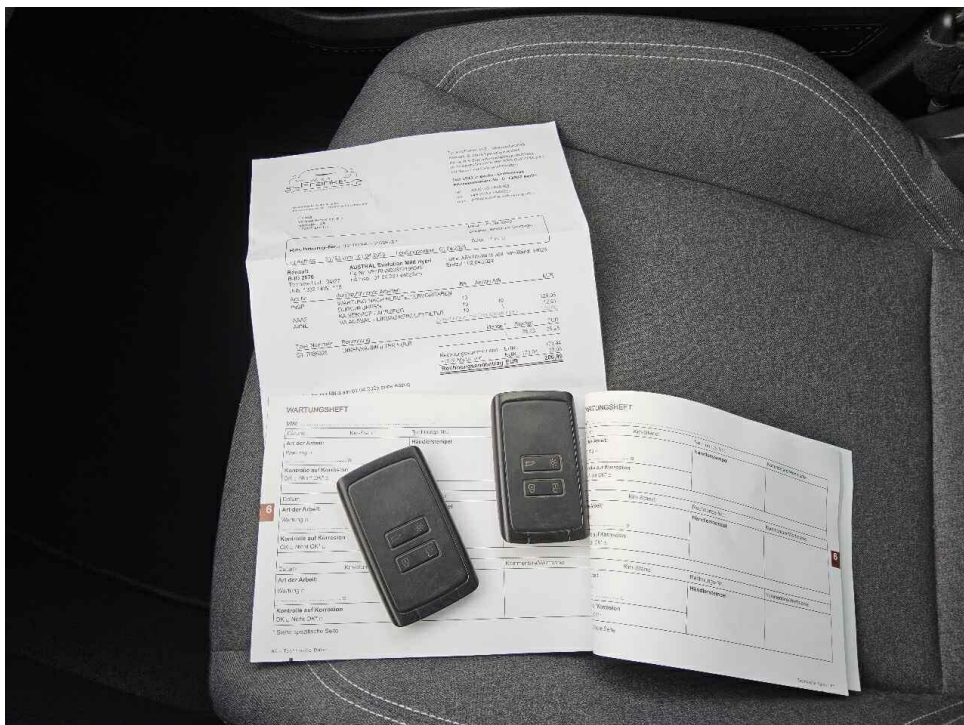
Bild 8 : Alle Fz-Schlüssel, ZLB 1, Letzter Eintrag im Serviceheft
