## Wertgutachten für Allane SE

| Besichtigungsdatum | 29.06.2026 |

| Kennzeichen | B-MA 1059 | Fzg.-Ident.-Nummer | WBA71BX0407S94150 |
| Typ | 220 i Active Tourer | Fahrzeugart | PKW |

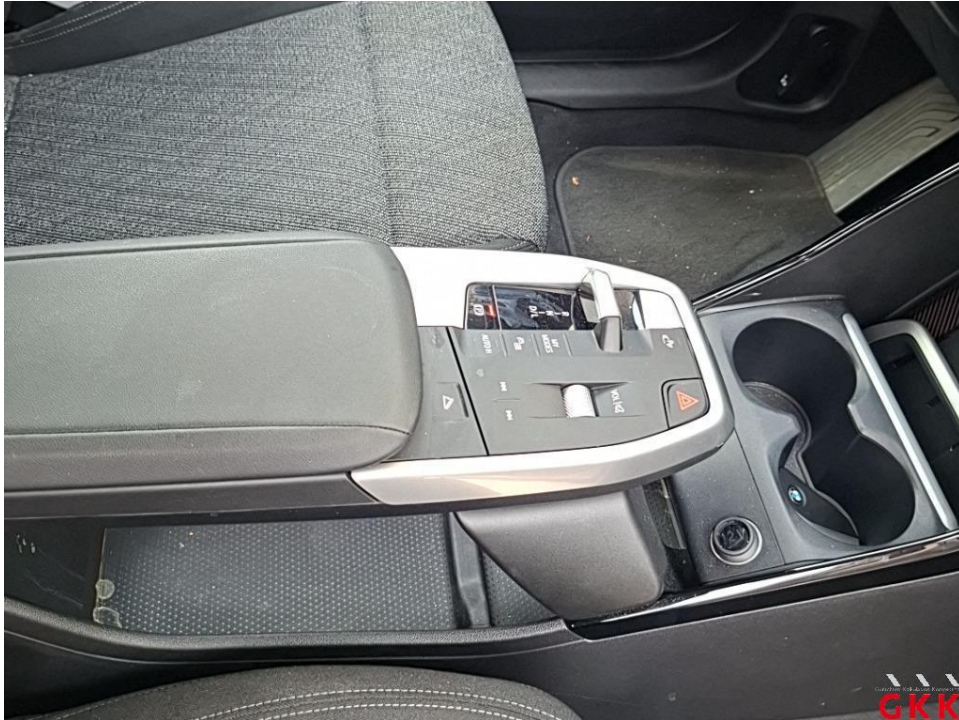
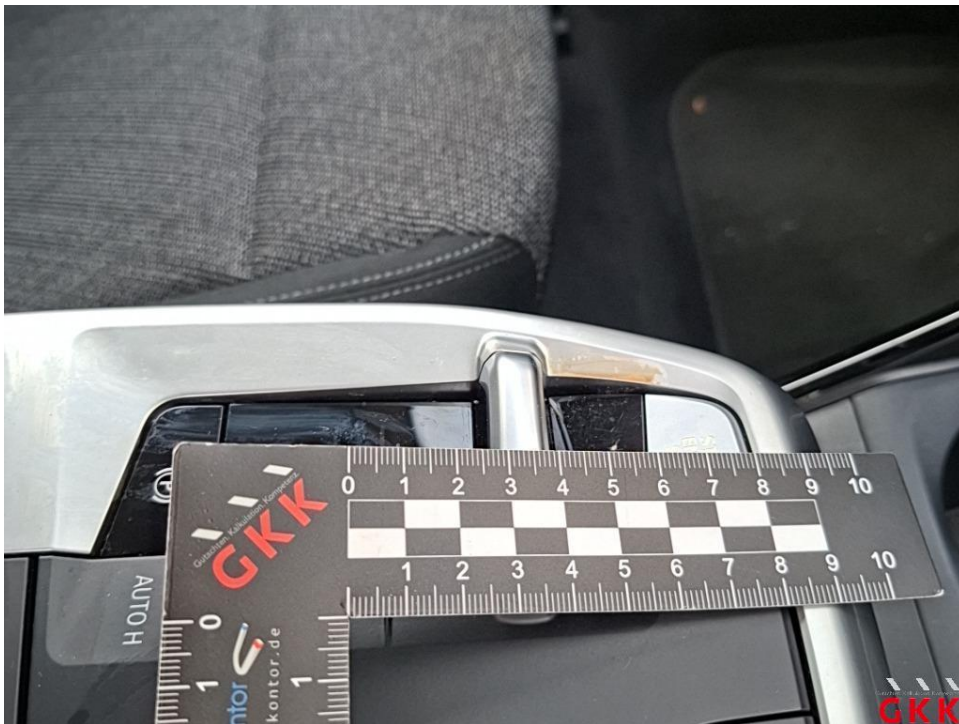
| Seite links (Angaben ohne MwSt.) | Reparaturkosten | ÜDV |
|---|---|---|
| Mittelkonsole Blende, beschädigt, ersetzen (Bild 13, Bild 14) | 203,82 € | 203,82 € |

Bild 13. Mittelkonsole, Blende, beschädigt, ersetzen

Bild 14. Mittelkonsole, Blende, beschädigt, ersetzen

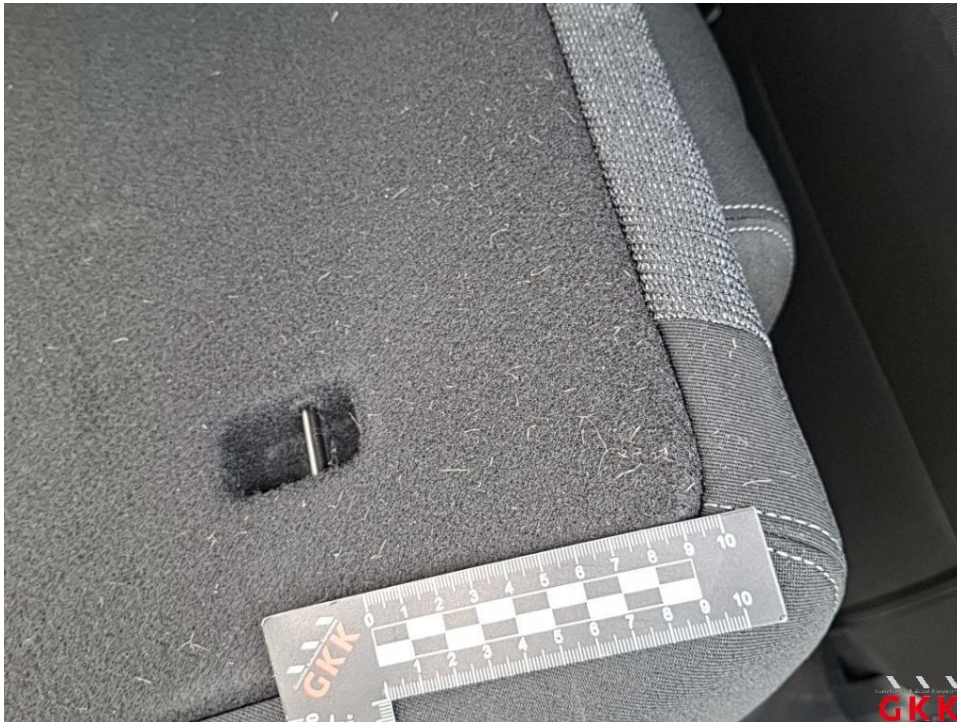
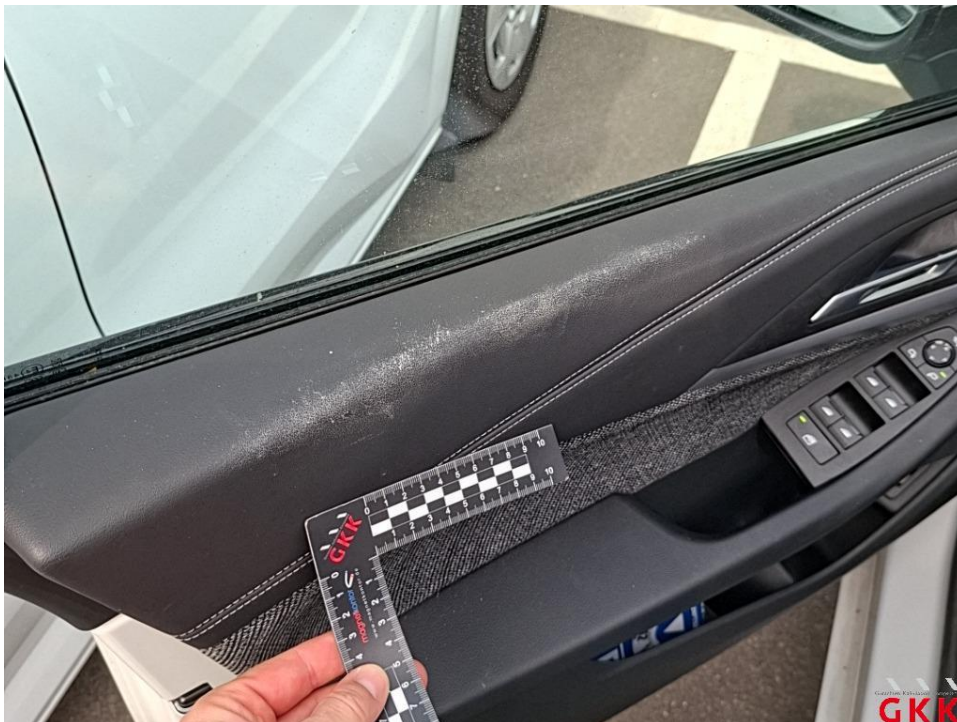
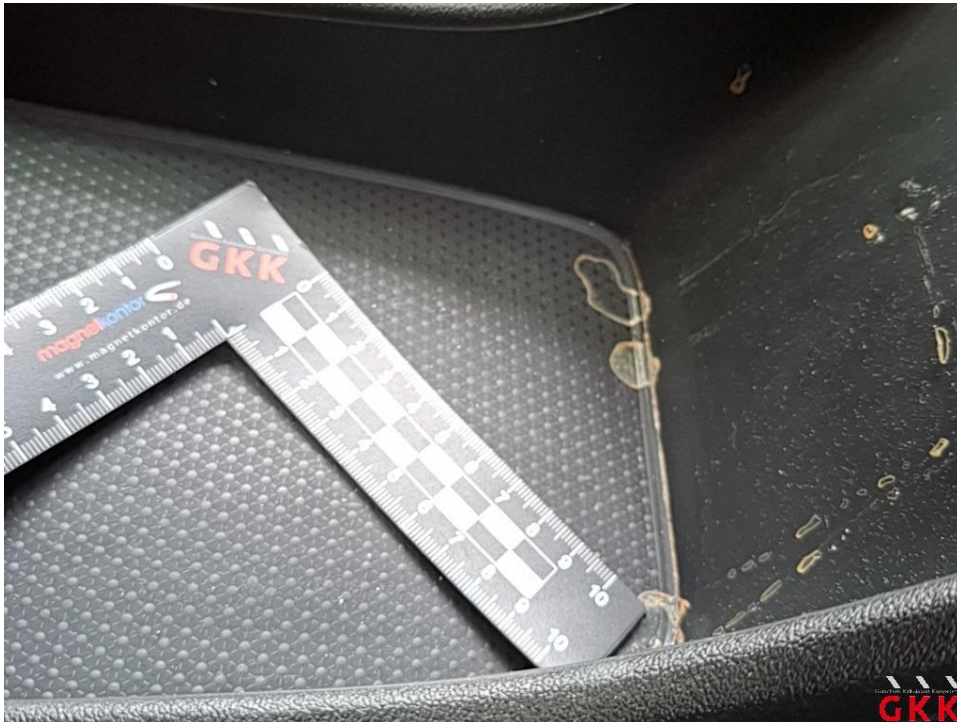
| Seite links (Angaben ohne MwSt.) | Reparaturkosten | ÜDV |
|---|---|---|
| Fahrzeug innen, verschmutzt (Tierhaare), aufbereiten (Bild 15, Bild 16, Bild 17) | 315,00 € | 315,00 € |

Bild 15. Fahrzeug, innen, verschmutzt (Tierhaare), aufbereiten

Bild 16. Fahrzeug, innen, verschmutzt (Tierhaare), aufbereiten

Bild 17. Fahrzeug, innen, verschmutzt (Tierhaare), aufbereiten

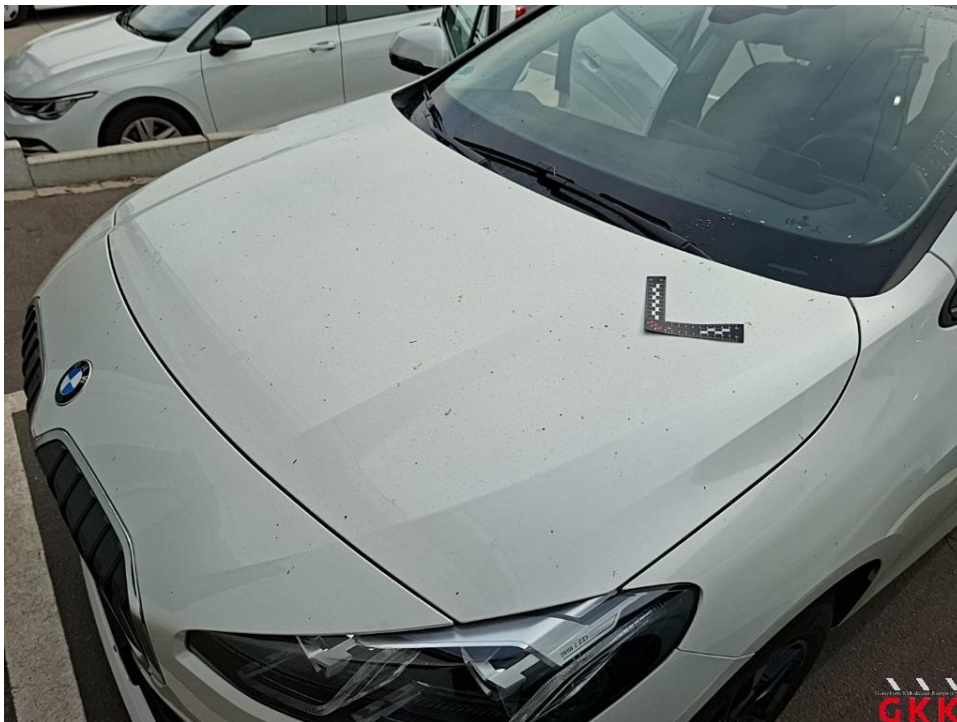
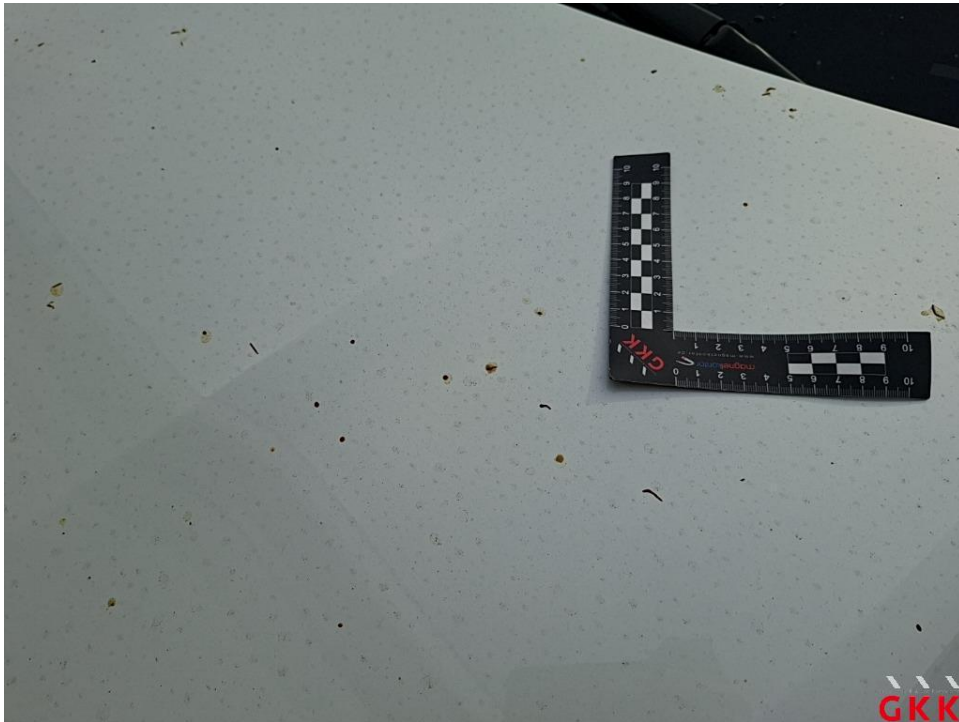
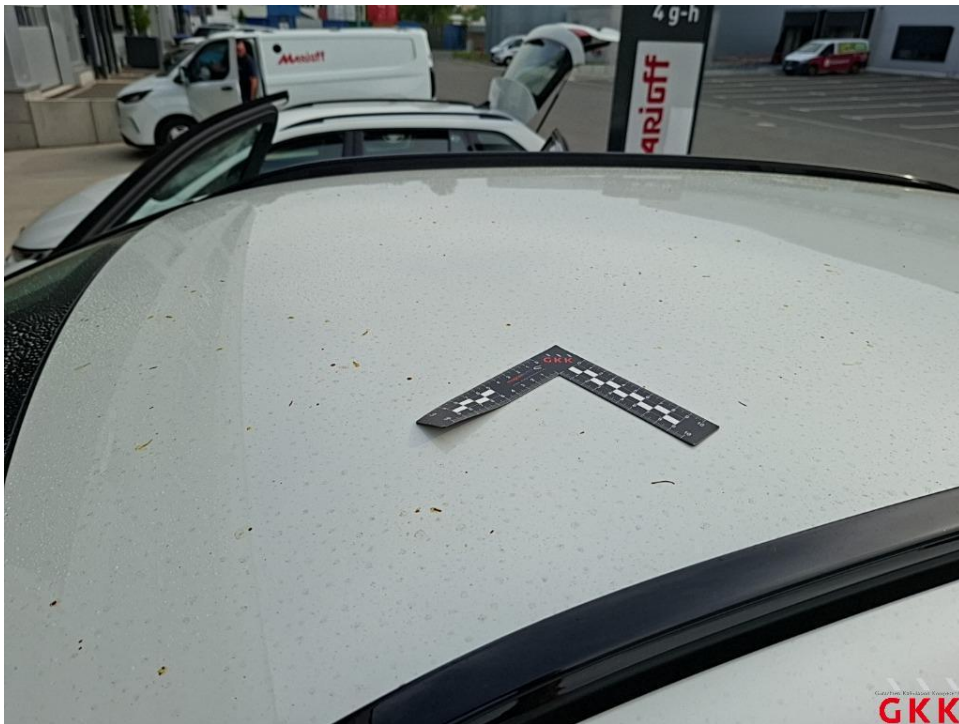
| Seite links (Angaben ohne MwSt.) | Reparaturkosten | ÜDV |
|---|---|---|
| Fahrzeug außen, Anhaftungsspuren, aufbereiten (Bild 18, Bild 19, Bild 20) | 315,00 € | 315,00 € |

Bild 18. Fahrzeug, außen, Anhaftungsspuren, aufbereiten

Bild 19. Fahrzeug, außen, Anhaftungsspuren, aufbereiten

Bild 20. Fahrzeug, außen, Anhaftungsspuren, aufbereiten

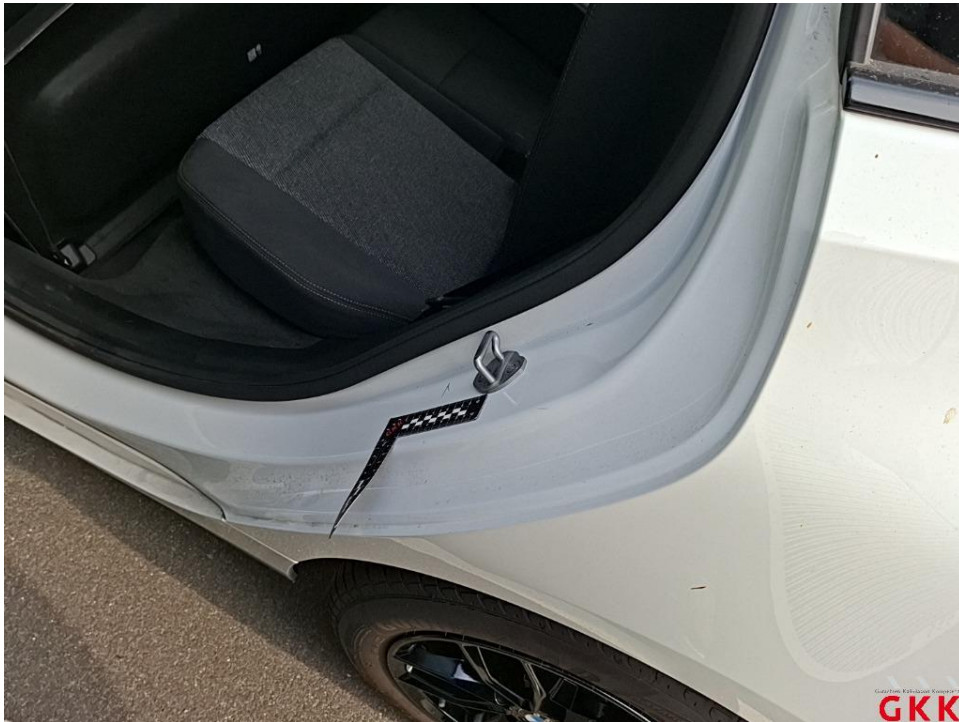
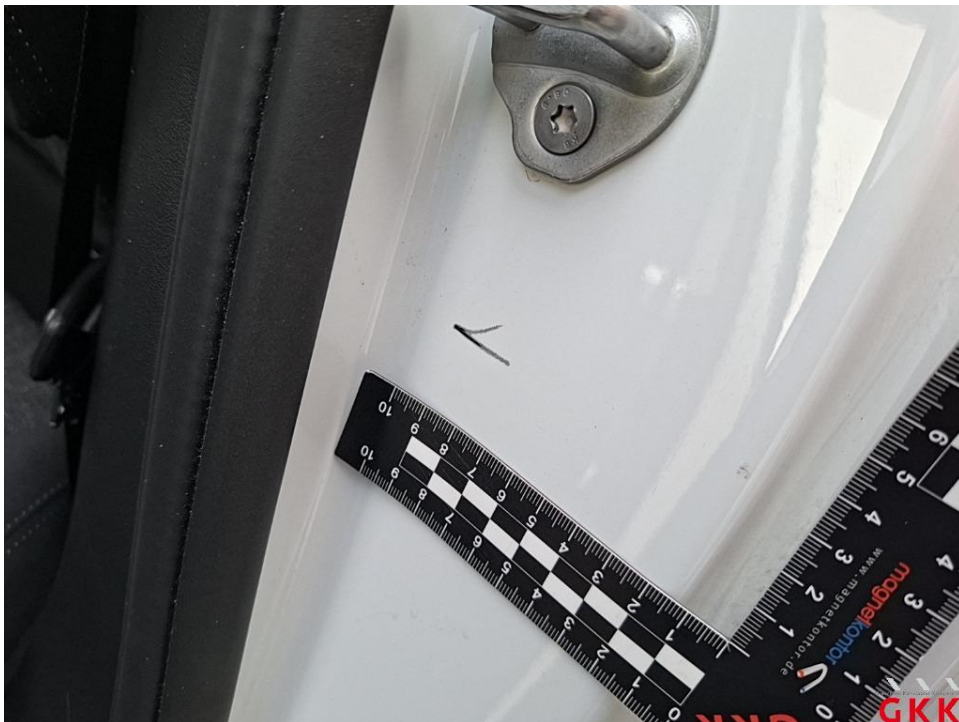
| Seite links (Angaben ohne MwSt.) | Reparaturkosten | ÜDV |
|---|---|---|
| Tür hinten links Einstieg, verkratzt, lackieren (Bild 21, Bild 22) | 485,17 € | 363,88 € |

Bild 21. Tür hinten links, Einstieg, verkratzt, lackieren

Bild 22. Tür hinten links, Einstieg, verkratzt, lackieren

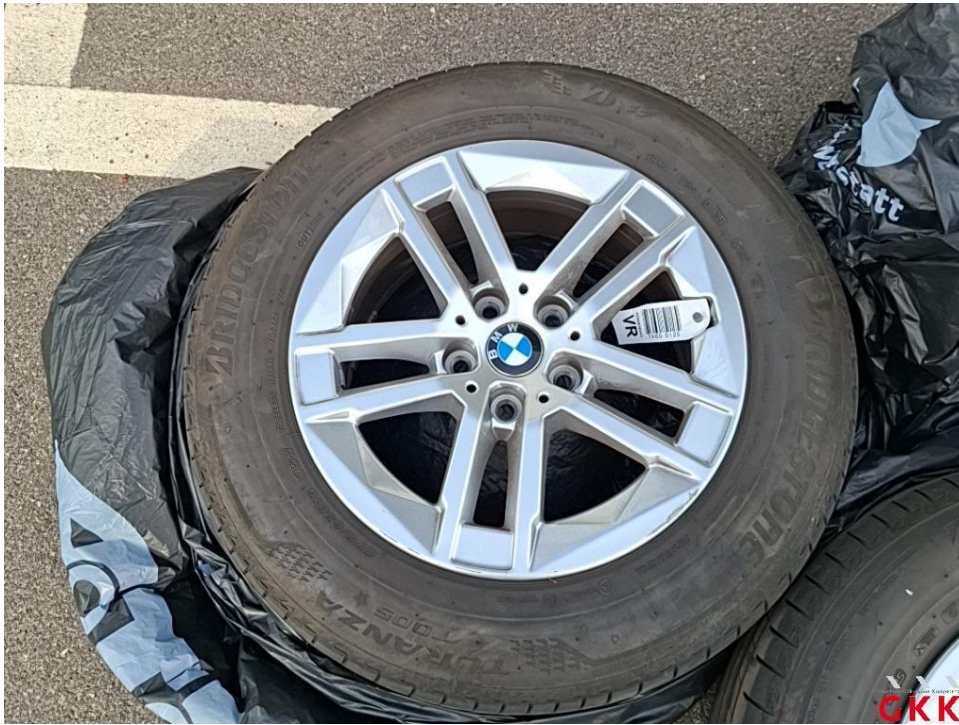
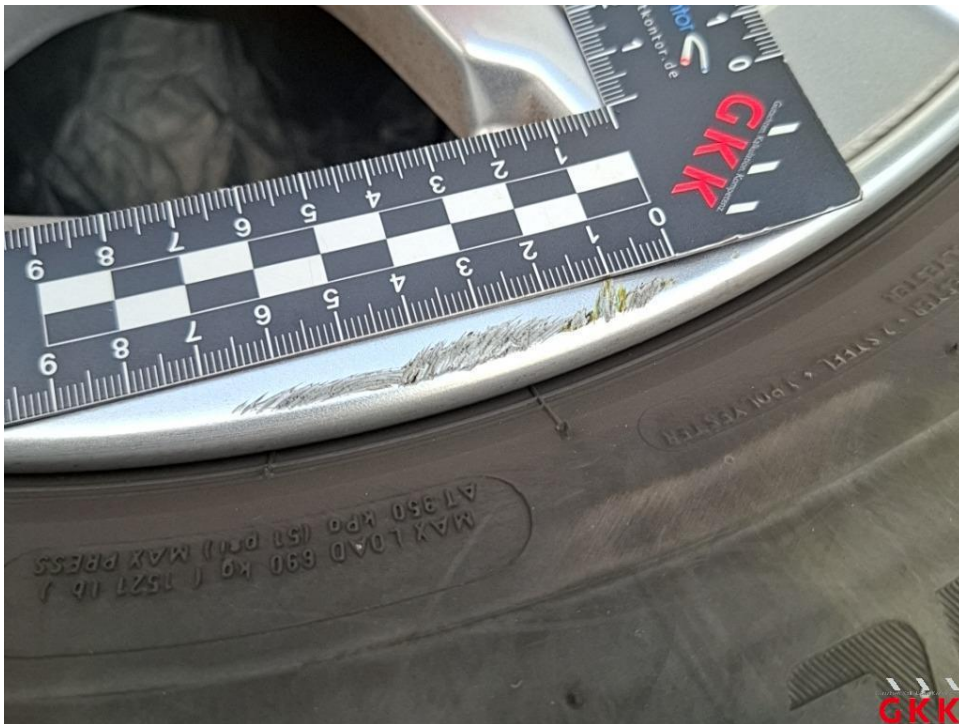
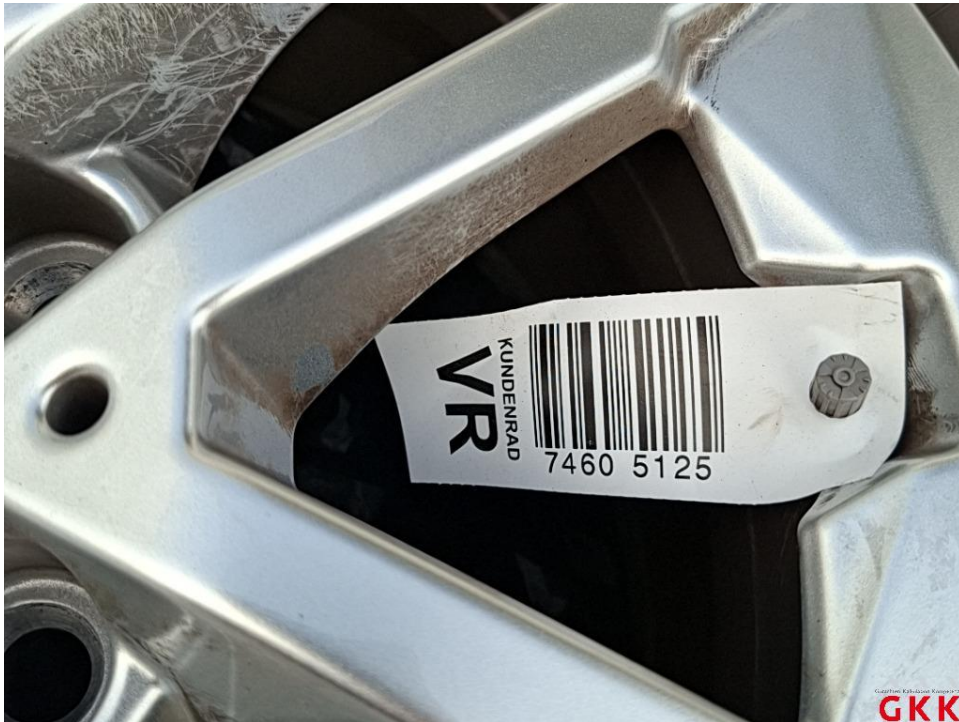
| Seite links (Angaben ohne MwSt.) | Reparaturkosten | ÜDV |
|---|---|---|
| LM-Rad 1 x beiliegend, Materialabtrag, ersetzen (Bild 23, Bild 24, Bild 25) | 433,15 € | 433,15 € |

Bild 23. LM-Rad, 1 x beiliegend, Materialabtrag, ersetzen

Bild 24. LM-Rad, 1 x beiliegend, Materialabtrag, ersetzen

Bild 25. LM-Rad, 1 x beiliegend, Materialabtrag, ersetzen

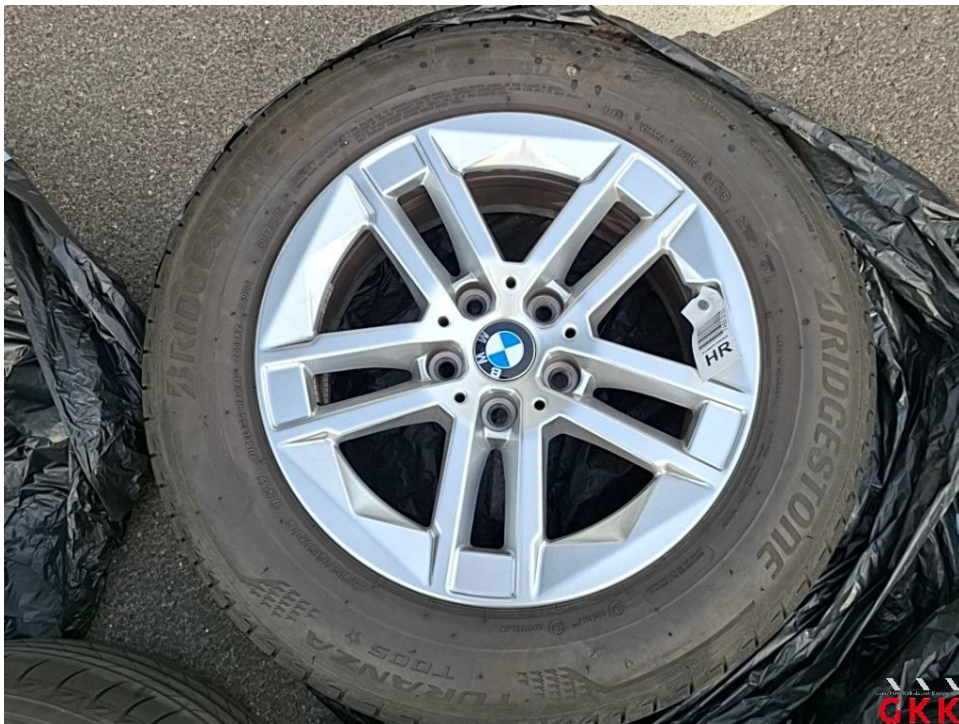
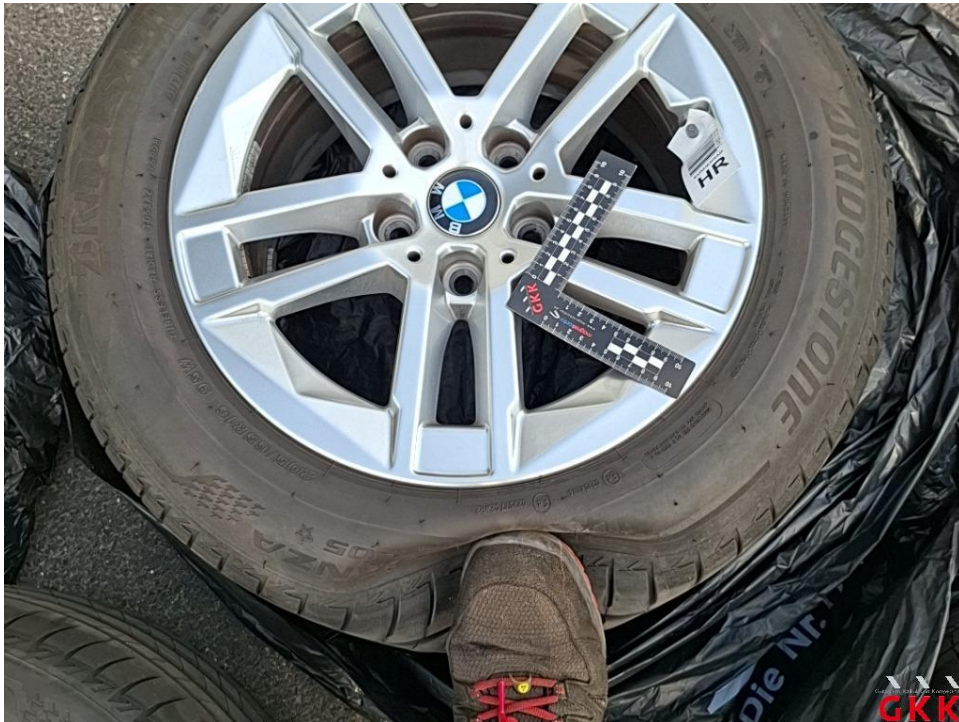
| Seite links (Angaben ohne MwSt.) | Reparaturkosten | ÜDV |
|---|---|---|
| Reifen 1 x beiliegend, Luftdruck zu gering / drucklos, ersetzen (Bild 26, Bild 27) | 191,00 € | 191,00 € |

Bild 26. Reifen, 1 x beiliegend, Luftdruck zu gering / drucklos, ersetzen

Bild 27. Reifen, 1 x beiliegend, Luftdruck zu gering / drucklos, ersetzen

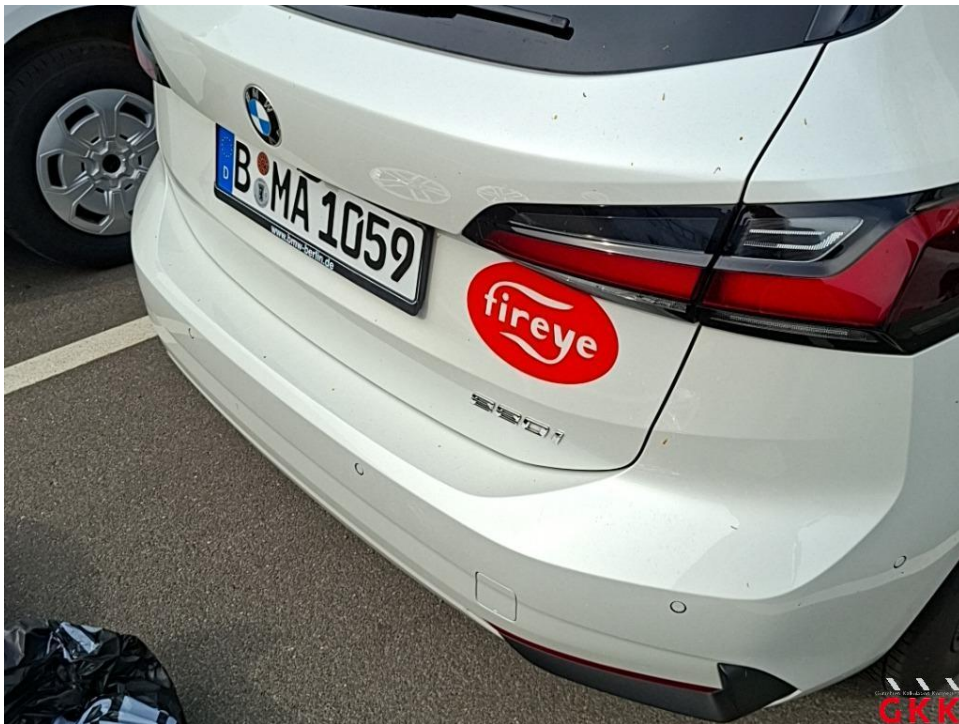
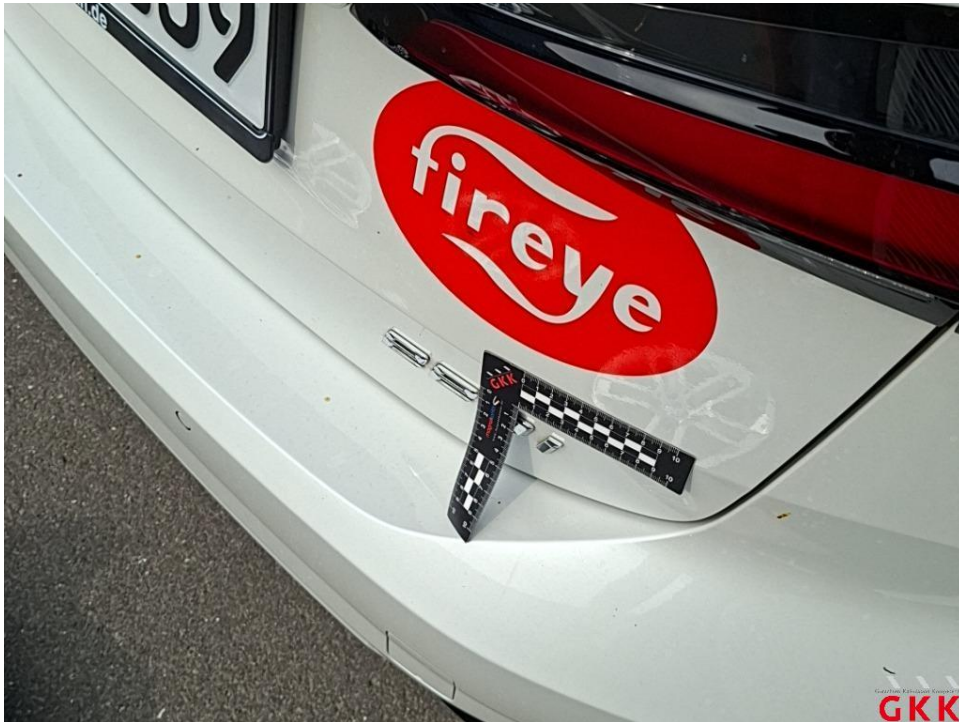
| Seite links (Angaben ohne MwSt.) | Reparaturkosten | ÜDV |
|---|---|---|
| Heckklappe, beklebt, entkleben (Bild 28, Bild 29) | 21,00 € | 21,00 € |

Bild 28. Heckklappe, beklebt, entkleben

Bild 29. Heckklappe, beklebt, entkleben
