## Fahrzeugbeschreibung

**Fahrzeug:** **BMW X1 xDrive25e Advantage Steptronic Sports Utility Vehicle 5-türig 1499 ccm 220 PS / 162 KW Elektrisch 6-Gang Automatik**

## Gutachten

| <b>Betreff</b> | Vorabbesichtigung |

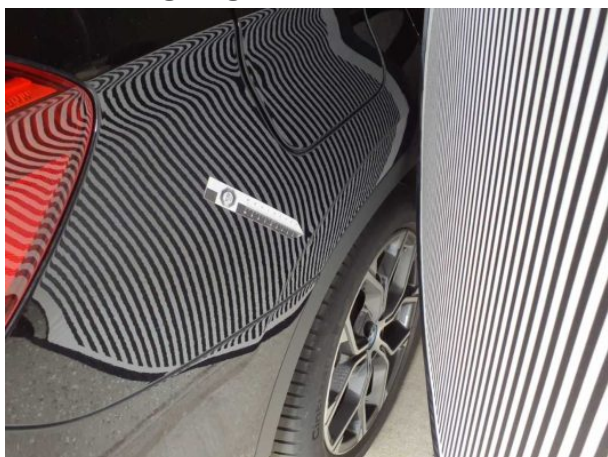
| Nr. | Bauteilgruppe | Beschreibung |
|---|---|---|
| 1 | Seitenwand rechts | Seitenwand - Delle(n) - sanft instandsetzen |

**Beschädigung 1:** Seitenwand rechts: Seitenwand - Delle(n) - sanft instandsetzen

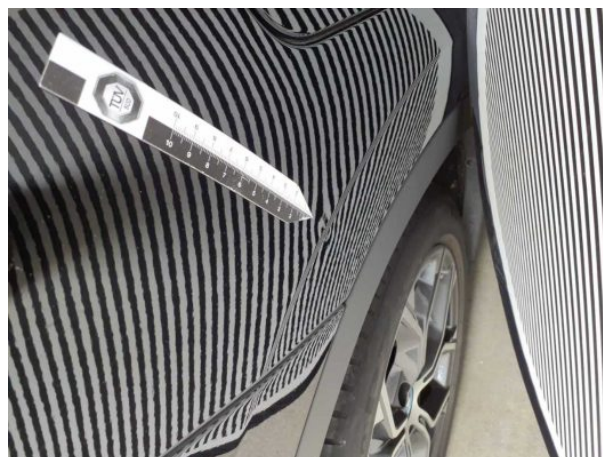
**Beschädigung 1:** Seitenwand rechts: Seitenwand - Delle(n) - sanft instandsetzen

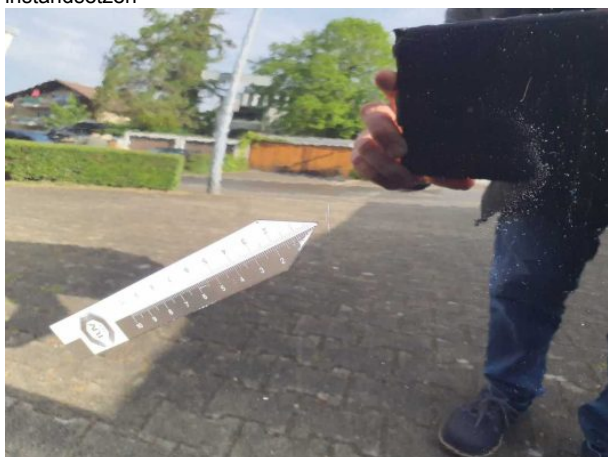
| Nr. | Bauteilgruppe | Beschreibung |
|---|---|---|
| 2 | Tür hinten links | Tür - Kratzer - auslegen / polieren |

**Beschädigung 2:** Tür hinten links: Tür - Kratzer - auslegen / polieren

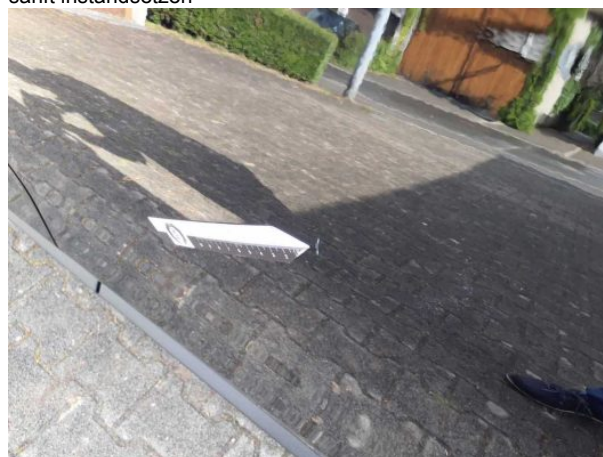
**Beschädigung 2:** Tür hinten links: Tür - Kratzer - auslegen / polieren

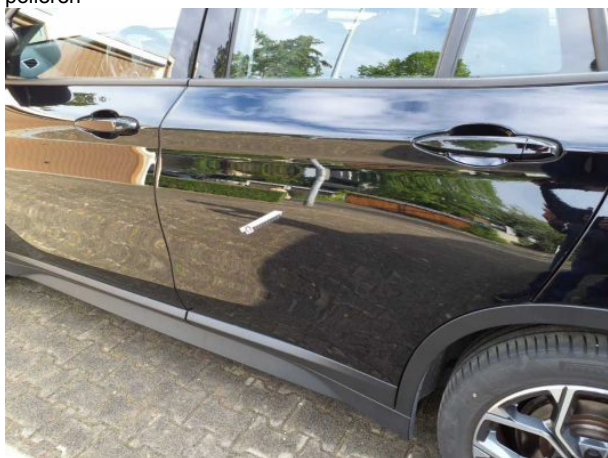
**Beschädigung 2:** Tür hinten links: Tür - Kratzer - auslegen / polieren

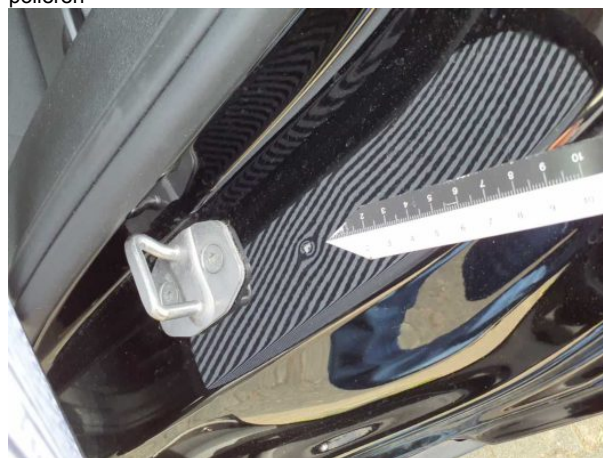
| Nr. | Bauteilgruppe | Beschreibung |
|---|---|---|
| 3 | Seitenwand links | Einstieg - Delle / Lackschaden - Smart Repair |

**Beschädigung 3:** Seitenwand links: Einstieg - Delle / Lackschaden - Smart Repair

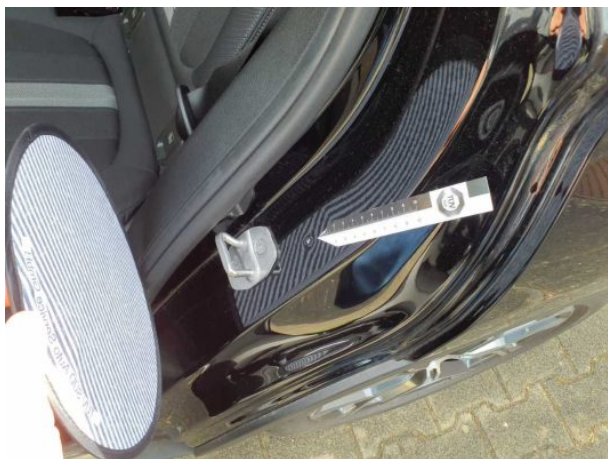
**Beschädigung 3:** Seitenwand links: Einstieg - Delle / Lackschad...  
- Smart Repair

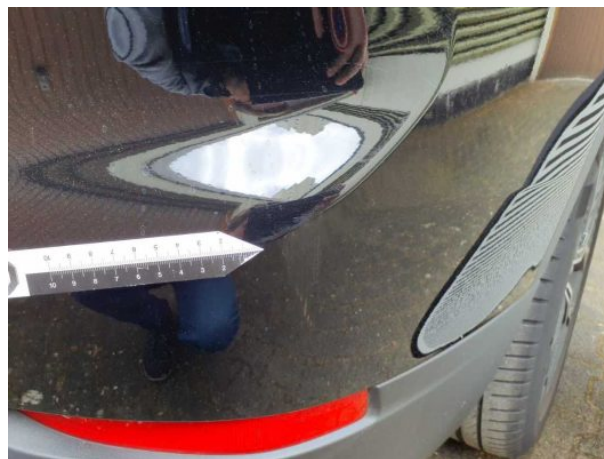
| Nr. | Bauteilgruppe | Beschreibung |
|---|---|---|
| 4 | Stoßfänger hinten | Stoßfänger hinten - Kratzer - Smart Repair |

**Beschädigung 4:** Stossfänger hinten: Stossfänger hinten -  
Kratzer - Smart Repair

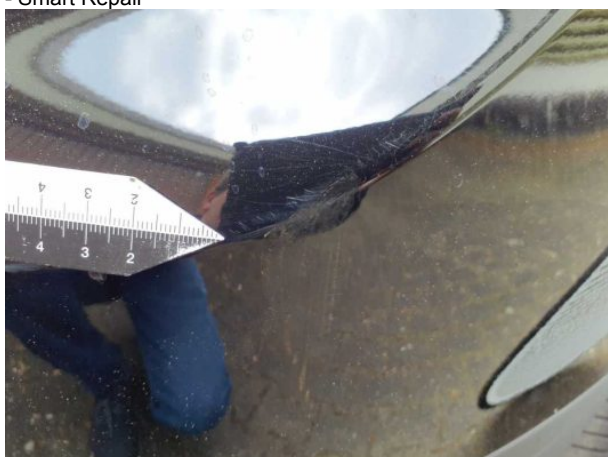
**Beschädigung 4:** Stossfänger hinten: Stossfänger hinten - Kratzer  
- Smart Repair

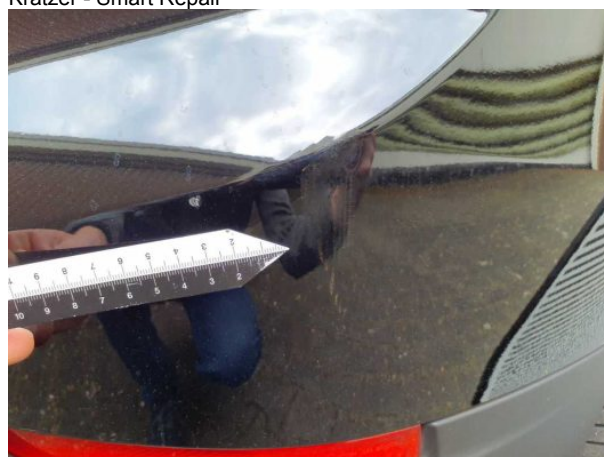
**Beschädigung 4:** Stossfänger hinten: Stossfänger hinten - Kratzer  
- Smart Repair

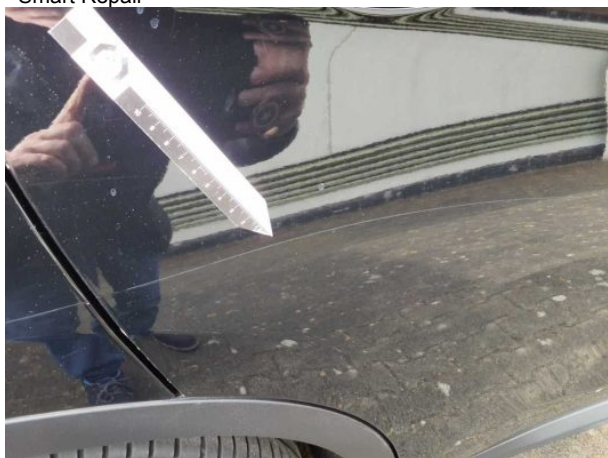
| Nr. | Bauteilgruppe | Beschreibung |
|---|---|---|
| 5 | Tür hinten rechts | Tür - Kratzer - instandsetzen und lackieren |

**Beschädigung 5:** Tür hinten rechts: Tür - Kratzer - instandsetzen  
und lackieren

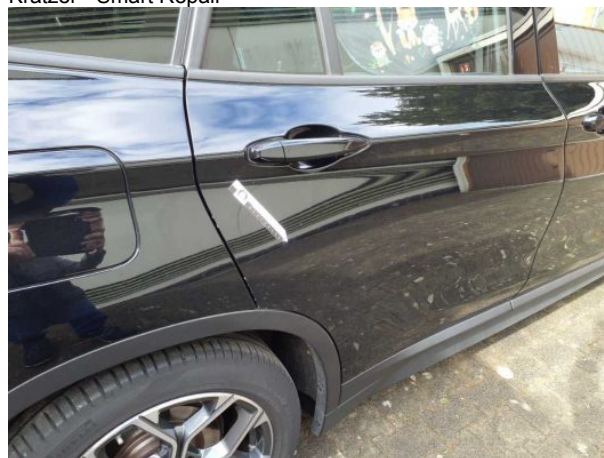
**Beschädigung 5:** Tür hinten rechts: Tür - Kratzer - instandsetzen  
und lackieren

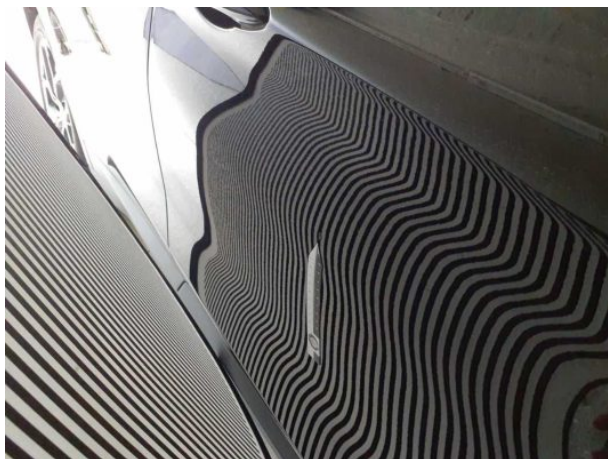
| Nr. | Bauteilgruppe | Beschreibung |
|---|---|---|
| 6 | Tür vorn rechts | Tür - Delle / Lackschaden - instandsetzen und lackieren |

**Beschädigung 6:** Tür vorn rechts: Tür - Delle / Lackschaden - instandsetzen und lackieren

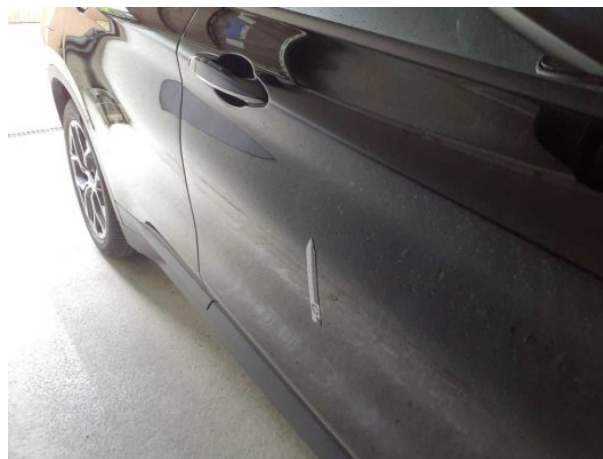
**Beschädigung 6:** Tür vorn rechts: Tür - Delle / Lackschaden - instandsetzen und lackieren

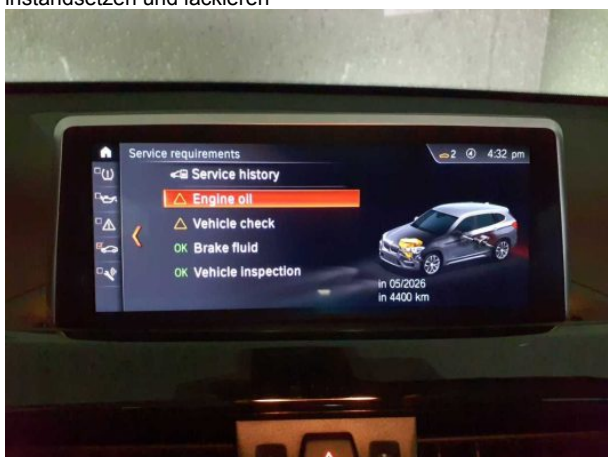
| Nr. | Bauteilgruppe | Beschreibung |
|---|---|---|
| 7 | Sonstiges | Inspektion/Wartung (Inkl. Ölwechsel) - fällig - durchführen |

**Beschädigung 7:** Sonstiges: Inspektion/Wartung (Inkl. Ölwechsel) - fällig - durchführen

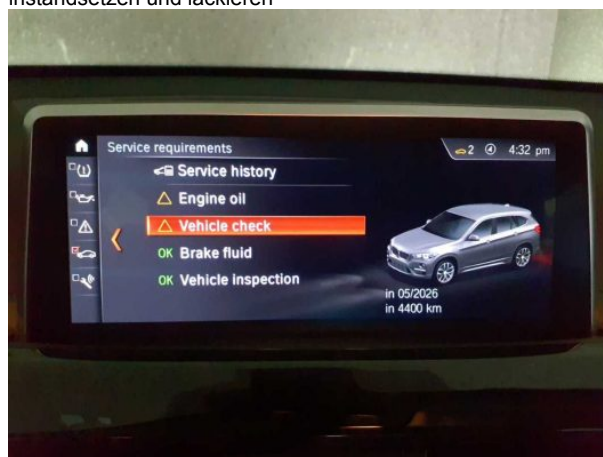
**Beschädigung 7:** Sonstiges: Inspektion/Wartung (Inkl. Ölwechsel) - fällig - durchführen

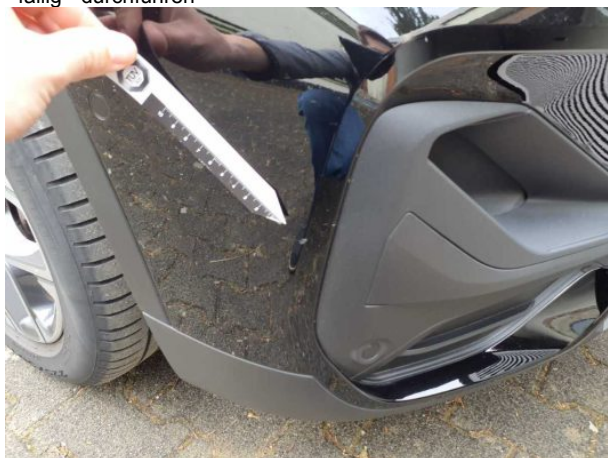
| Nr. | Bauteilgruppe | Beschreibung |
|---|---|---|
| 1 | Stoßfänger vorn | Stoßfänger vorn - Kratzer - Smart Repair |

**Gebrauchsspur 1:** Stossfänger vorn: Stossfänger vorn - Kratzer - Smart Repair

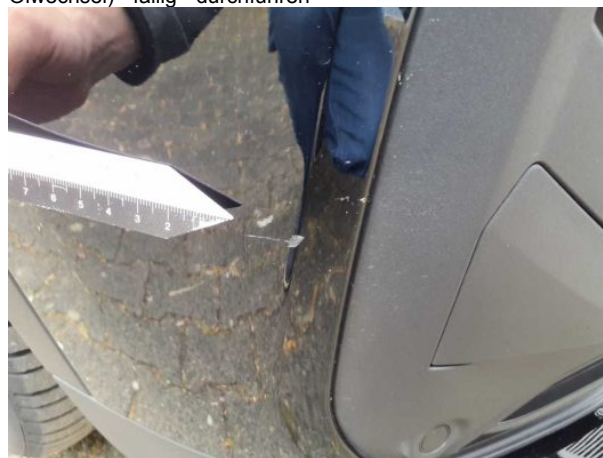
**Gebrauchsspur 1:** Stossfänger vorn: Stossfänger vorn - Kratzer - Smart Repair

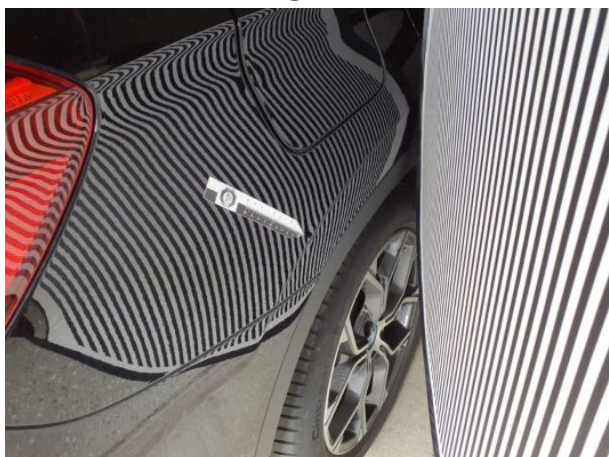
| No. | Component group | Description |
|---|---|---|
| 1 | Side panel - rear right side | Side panel - dent(s) - Smooth repair work |

**Damage 1:** Side panel - rear right side: Side panel - dent(s) - Smooth repair work

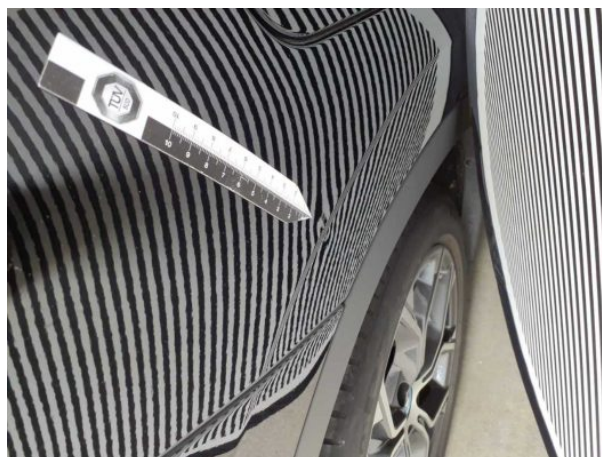
**Damage 1:** Side panel - rear right side: Side panel - dent(s) - Smooth repair work

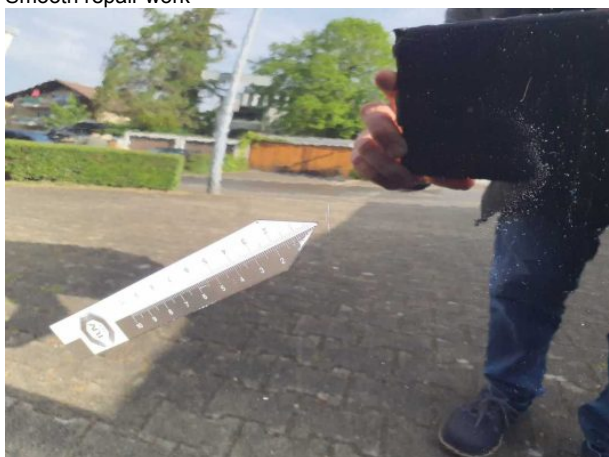
| No. | Component group | Description |
|---|---|---|
| 2 | Door - rear left side | Door - Scratch(es) - Cover / polish |

**Damage 2:** Door - rear left side: Door - Scratch(es) - Cover / polish

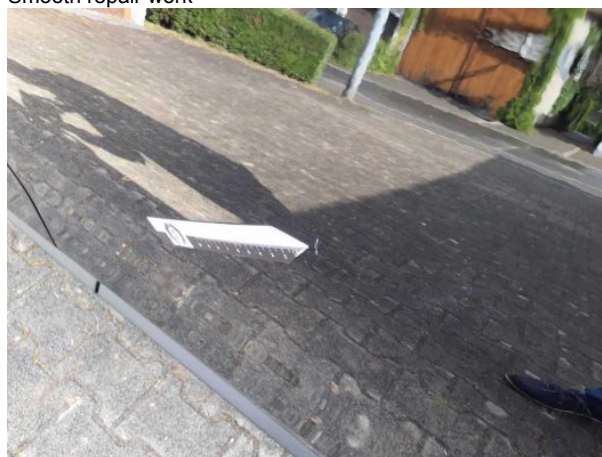
**Damage 2:** Door - rear left side: Door - Scratch(es) - Cover / polish

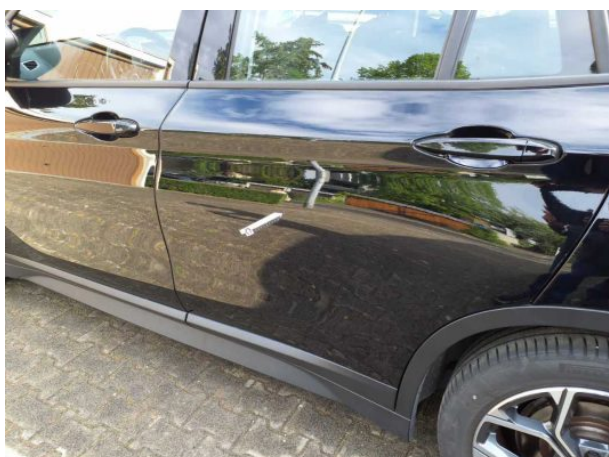
**Damage 2:** Door - rear left side: Door - Scratch(es) - Cover / polish

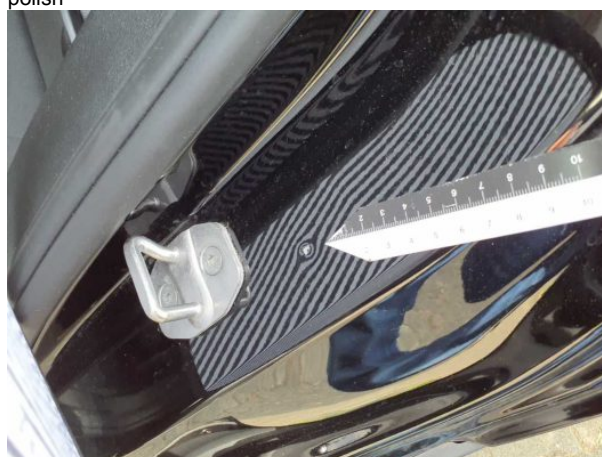
| No. | Component group | Description |
|---|---|---|
| 3 | Side panel - rear left side | Sill - Dent / paintcoat damage - Smart repair |

**Damage 3:** Side panel - rear left side: Sill - Dent / paintcoat damage - Smart repair

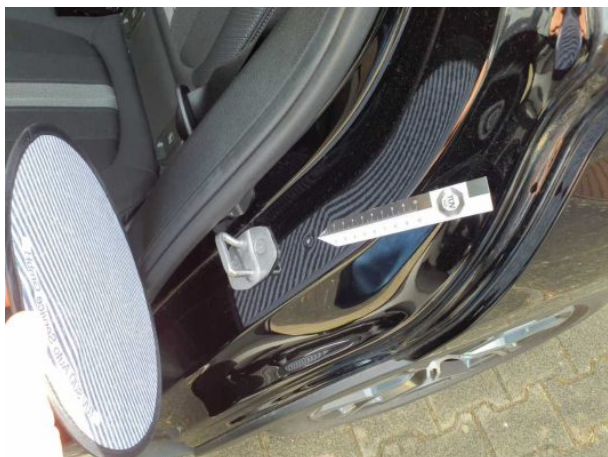
**Damage 3:** Side panel - rear left side: Sill - Dent / paintcoat damage - Smart repair

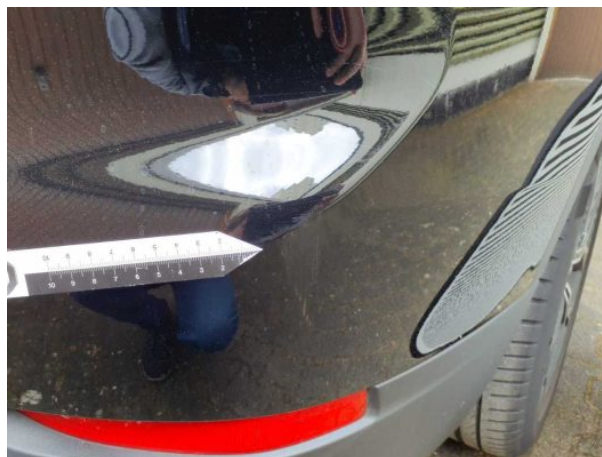
| No. | Component group | Description |
|---|---|---|
| 4 | Rear bumper | Rear bumper - Scratch(es) - Smart repair |

**Damage 4:** Rear bumper: Rear bumper - Scratch(es) - Smart repair

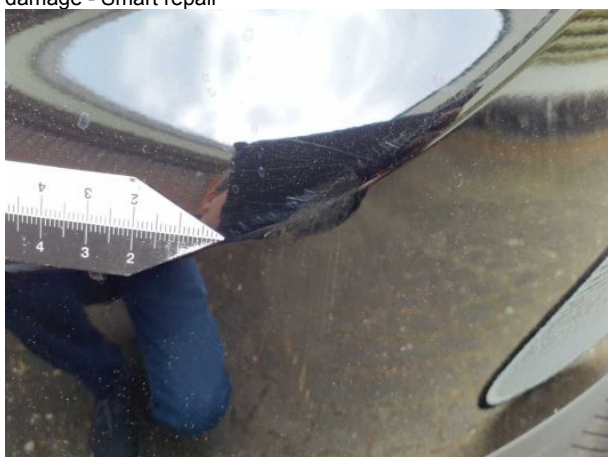
**Damage 4:** Rear bumper: Rear bumper - Scratch(es) - Smart repair

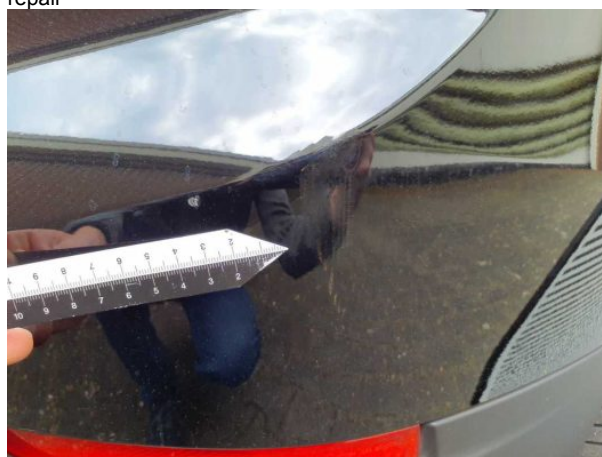
**Damage 4:** Rear bumper: Rear bumper - Scratch(es) - Smart repair

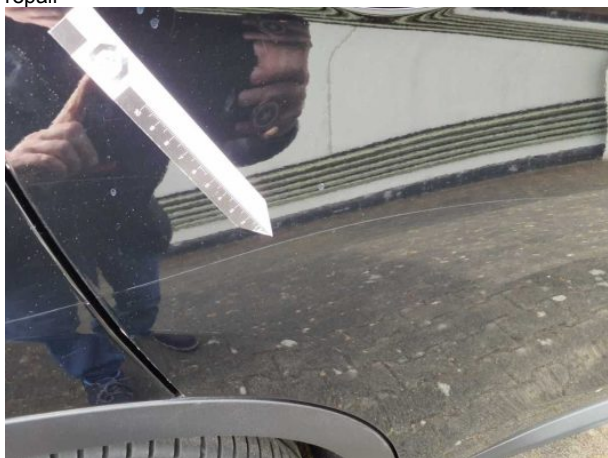
| No. | Component group | Description |
|---|---|---|
| 5 | Door - rear right side | Door - Scratch(es) - Repair and paint |

**Damage 5:** Door - rear right side: Door - Scratch(es) - Repair and paint

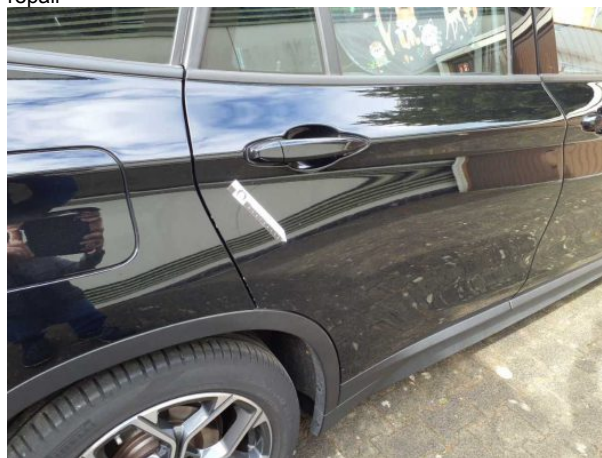
**Damage 5:** Door - rear right side: Door - Scratch(es) - Repair and paint

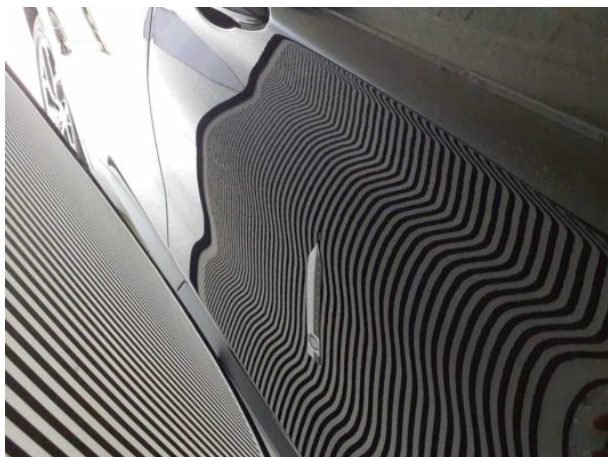
| No. | Component group | Description |
|---|---|---|
| 6 | Door - front right side | Door - Dent / paintcoat damage - Repair and paint |

**Damage 6:** Door - front right side: Door - Dent / paintcoat damage...  
Repair and paint

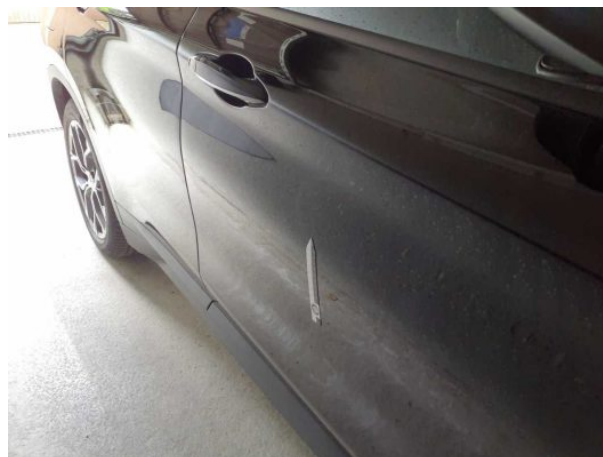
**Damage 6:** Door - front right side: Door - Dent / paintcoat damage - Repair and paint

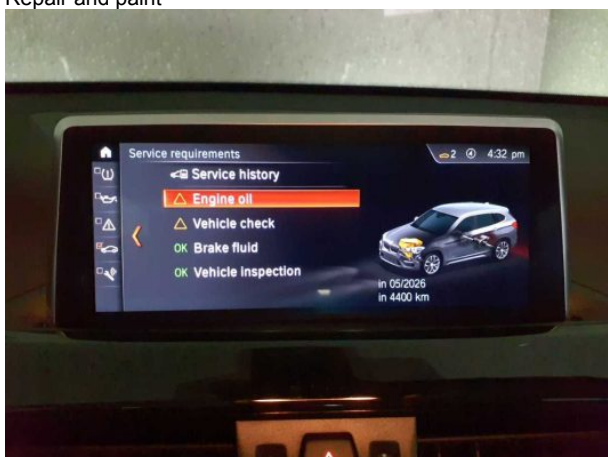
| No. | Component group | Description |
|---|---|---|
| 7 | Misc. | Inspection / maintenance (Inkl. Ölwechsel) - Due - Perform |

**Damage 7:** Misc.: Inspection / maintenance (Inkl. Ölwechsel) - D...  
- Perform

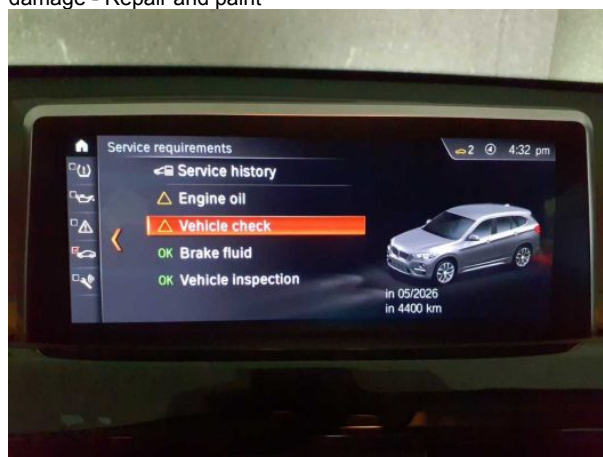
**Damage 7:** Misc.: Inspection / maintenance (Inkl. Ölwechsel) - Due - Perform

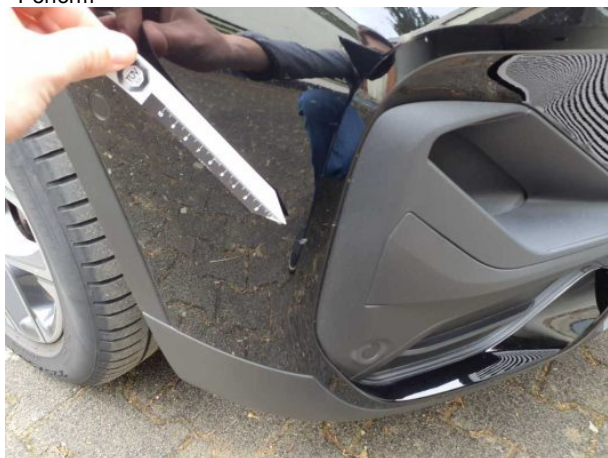
| No. | Component group | Description |
|---|---|---|
| 1 | Front bumper | Front bumper - Scratch(es) - Smart repair |

**Wear and tear 1:** Front bumper: Front bumper - Scratch(es) - Smart repair

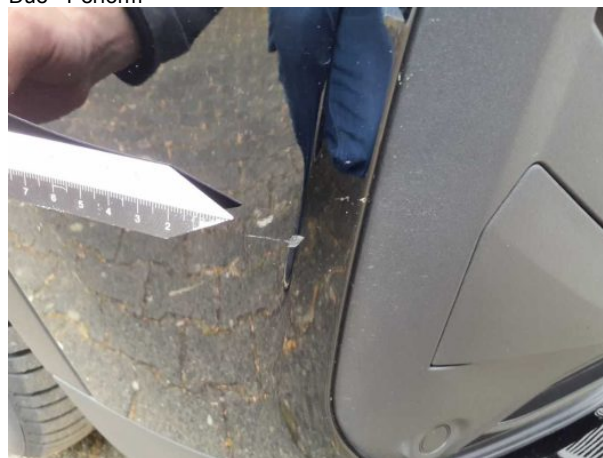
**Wear and tear 1:** Front bumper: Front bumper - Scratch(es) - Smart repair
