05.06.2026

**Fahrzeug:** VOLKSWAGEN Passat 1.4 TSI DSG GTE Variant Kombi 5-türig 1395 ccm 218 PS / 160 KW Elektrisch 6-Gang Automatik

## Zustandsbericht

Besichtigungsdatum: 29.05.2026  
**Protokollnummer: 45673357**  
Anlieferungsdatum: 29.05.2026

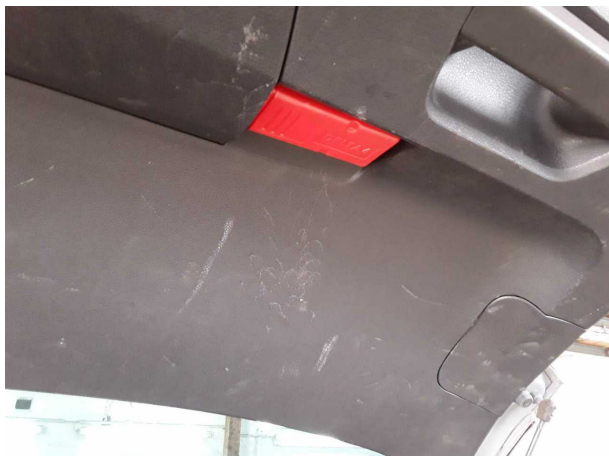
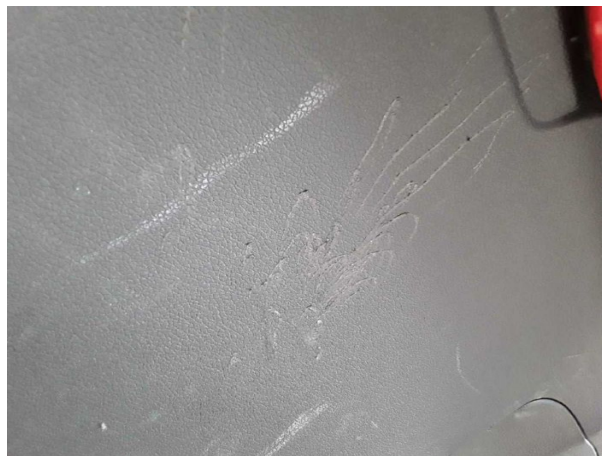
| Nr. | Bauteilgruppe | Beschreibung |
|---|---|---|
| 1 | Verkleidungen/Abdeckungen | Heckdeckel, Innenverkleidung - verkratzt / verschürft - erneuern |

**Beschädigung #1:** Verkleidungen/Abdeckungen: Heckdeckel, Innenverkleidung - verkratzt / verschürft - erneuern

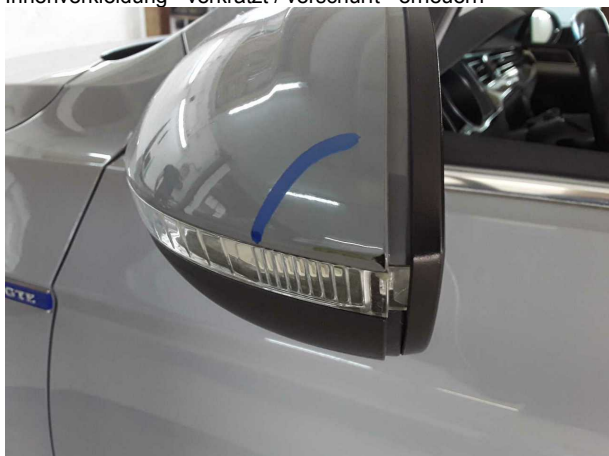
| Nr. | Bauteilgruppe | Beschreibung |
|---|---|---|
| 2 | Außenspiegel links | Abdeckkappe - verkratzt / verschürft - Smart Repair |

**Beschädigung #2:** Außenspiegel links: Abdeckkappe - verkratzt / verschürft - Smart Repair

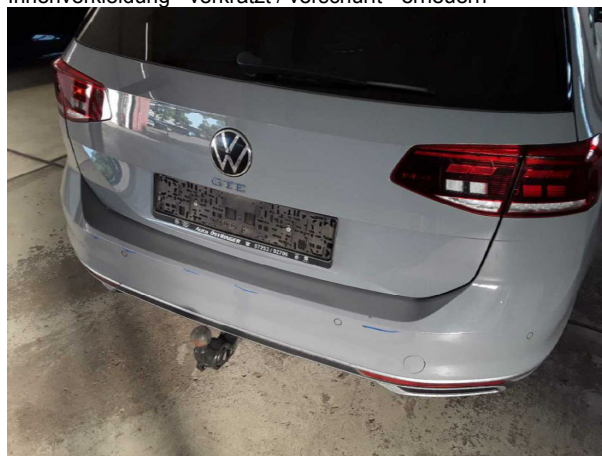
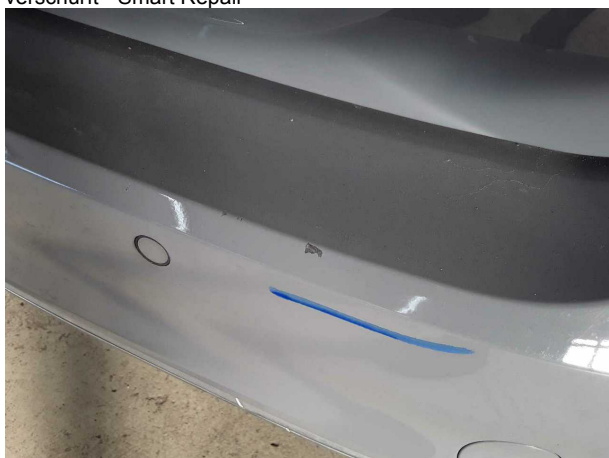
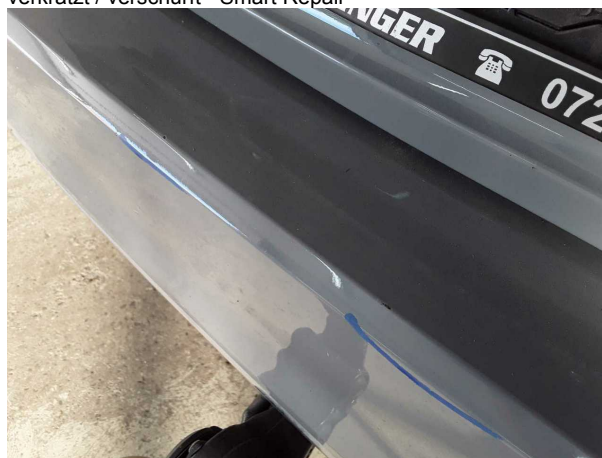
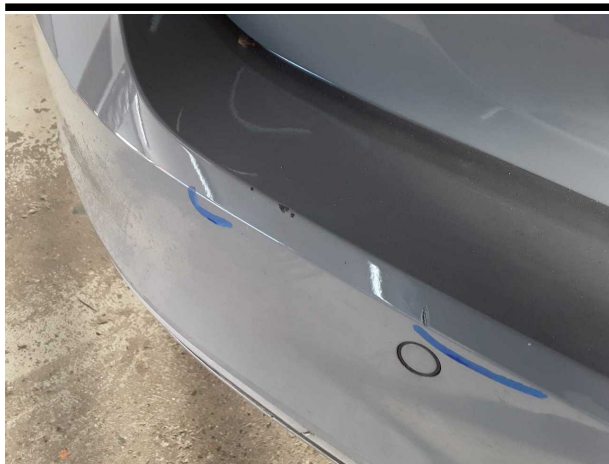
| Nr. | Bauteilgruppe | Beschreibung |
|---|---|---|
| 3 | Stoßfänger hinten | Stoßfänger hinten - verkratzt / verschürft - Smart Repair |

**Beschädigung #3:** Stossfänger hinten: Stossfänger hinten - verkratzt / verschürft - Smart Repair

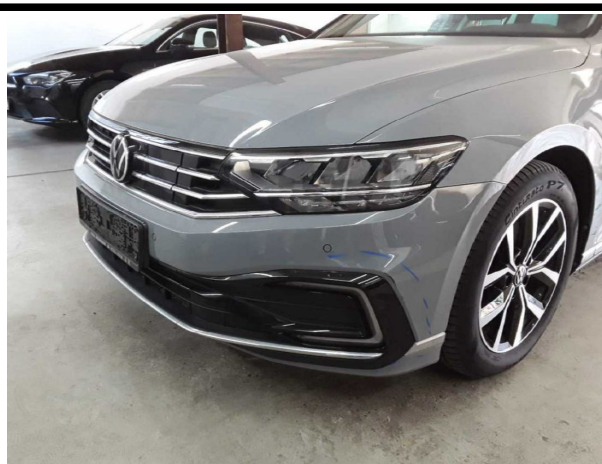
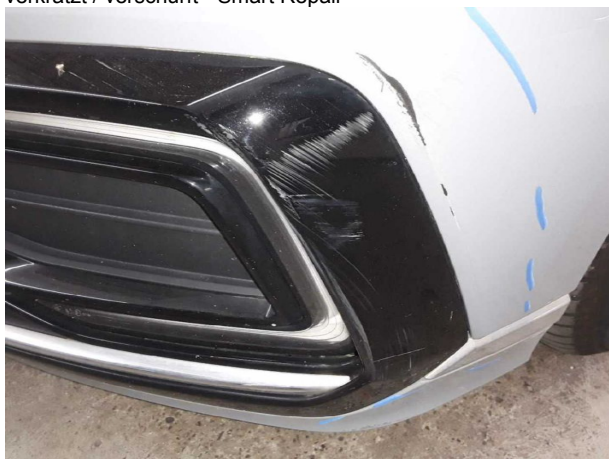
| Nr. | Bauteilgruppe | Beschreibung |
|---|---|---|
| 4 | Stoßfänger vorn | Spoiler - verkratzt / verschürft - Smart Repair |

**Beschädigung #4:** Stossfänger vorn: Spoiler - verkratzt / verschürft - Smart Repair

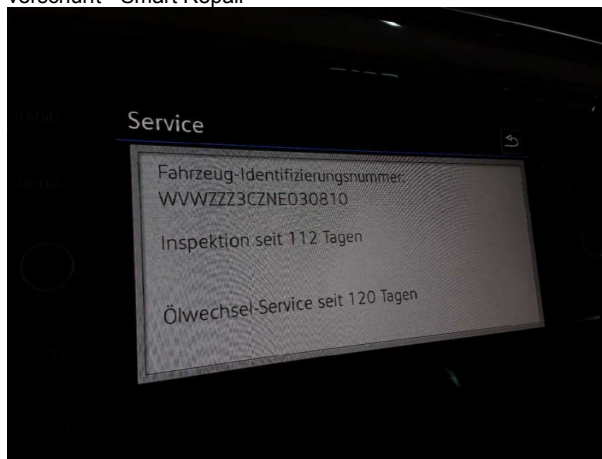
| Nr. | Bauteilgruppe | Beschreibung |
|---|---|---|
| 5 | Sonstiges | Inspektion/Wartung - fällig - erneuern |

**Beschädigung #5:** Sonstiges: Inspektion/Wartung - fällig - erneuern

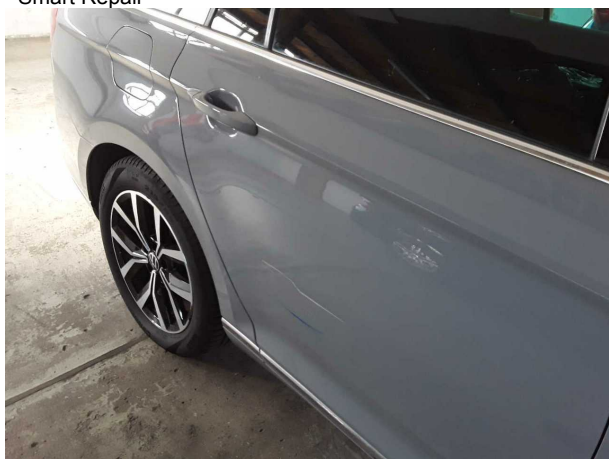
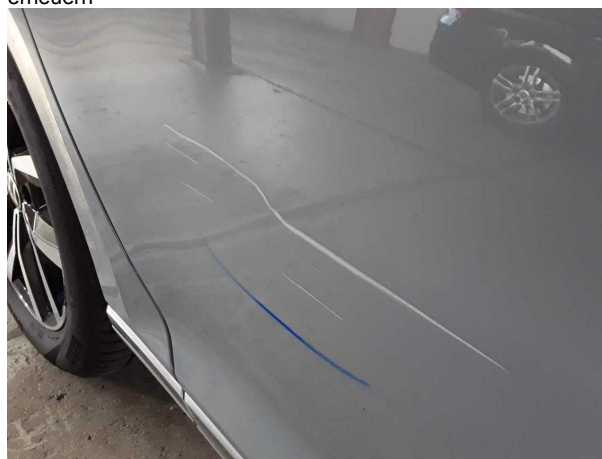
| Nr. | Bauteilgruppe | Beschreibung |
|---|---|---|
| 6 | Tür hinten rechts | Tür - verkratzt / verschürft - instandsetzen und lackieren |

**Beschädigung #6:** Tür hinten rechts: Tür - verkratzt / verschürft - instandsetzen und lackieren

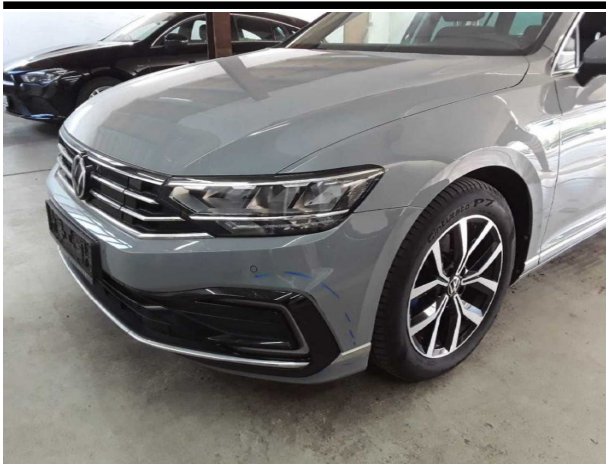
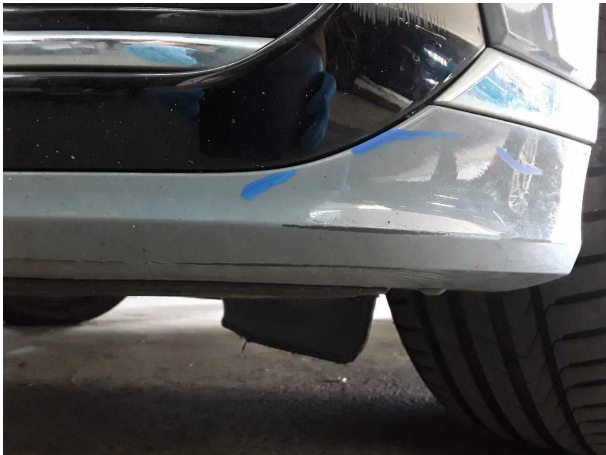
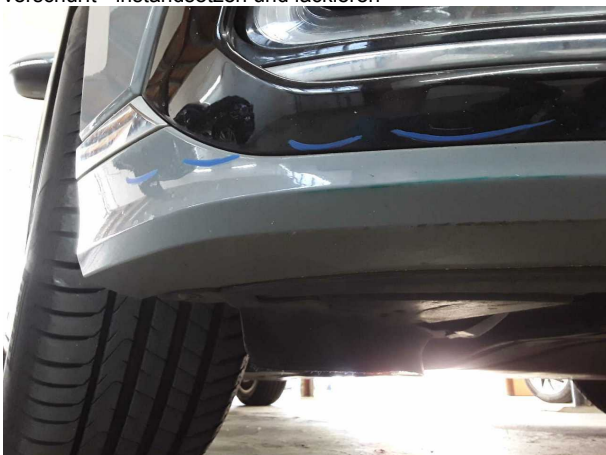
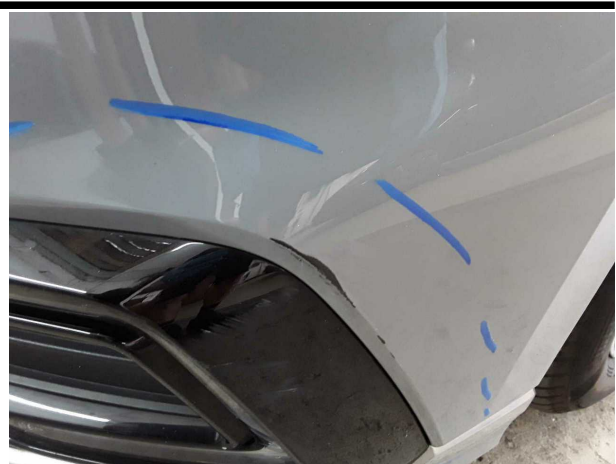
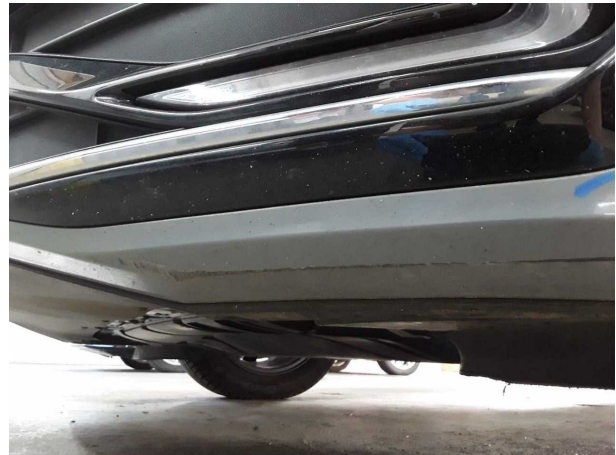
| Nr. | Bauteilgruppe | Beschreibung |
|---|---|---|
| 7 | Stoßfänger vorn | Stoßfänger vorn - verkratzt / verschürft - instandsetzen und lackieren |

**Beschädigung #7:** Stossfänger vorn: Stossfänger vorn - verkratzt / verschürft - instandsetzen und lackieren

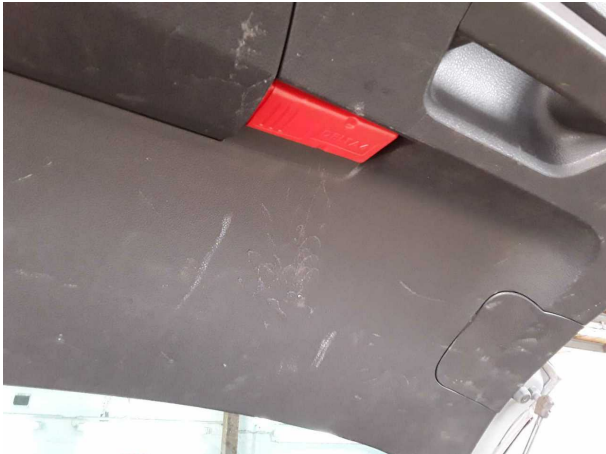
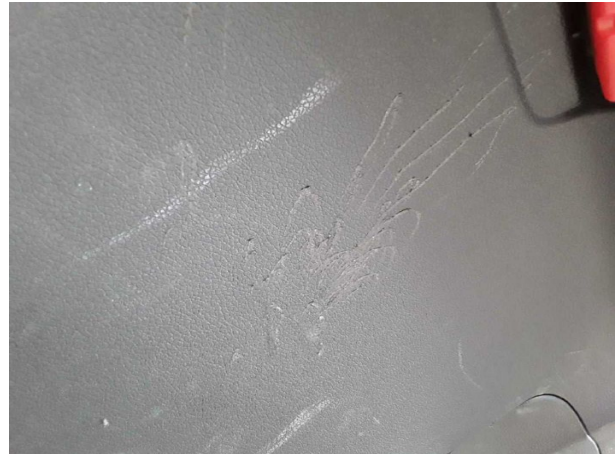
| No. | Component group | Description |
|---|---|---|
| 1 | Trim / covers | Boot lid - interior trim - Scratched - Replace |

**Damage #1:** Trim / covers: Boot lid - interior trim - Scratched - Replace

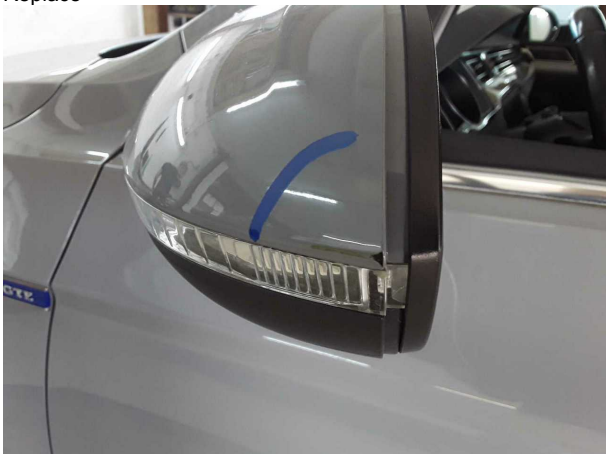
| No. | Component group | Description |
|---|---|---|
| 2 | Wing mirror - left side | Cap - Scratched - Smart repair |

**Damage #2:** Wing mirror - left side: Cap - Scratched - Smart repair

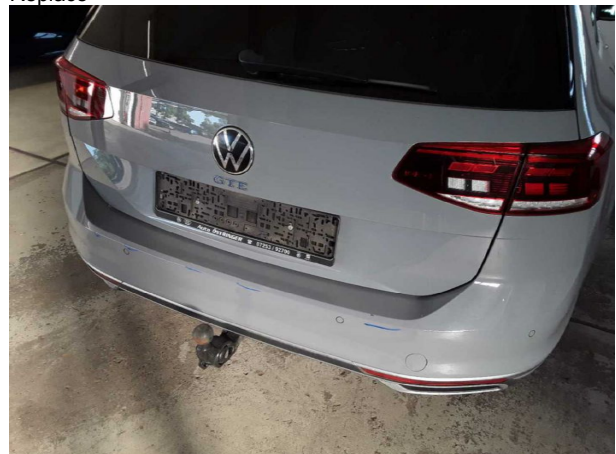
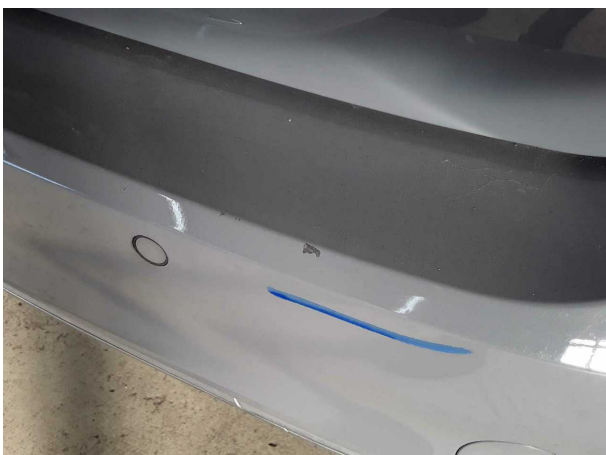
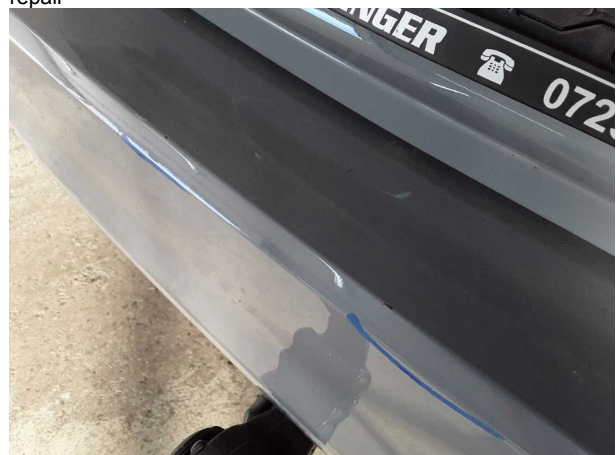
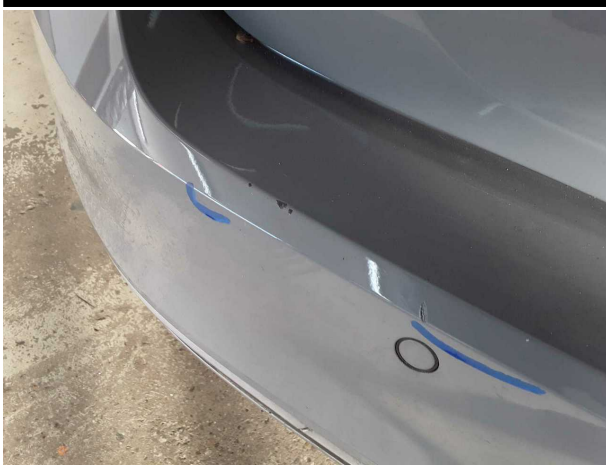
| No. | Component group | Description |
|---|---|---|
| 3 | Rear bumper | Rear bumper - Scratched - Smart repair |

**Damage #3:** Rear bumper: Rear bumper - Scratched - Smart repair

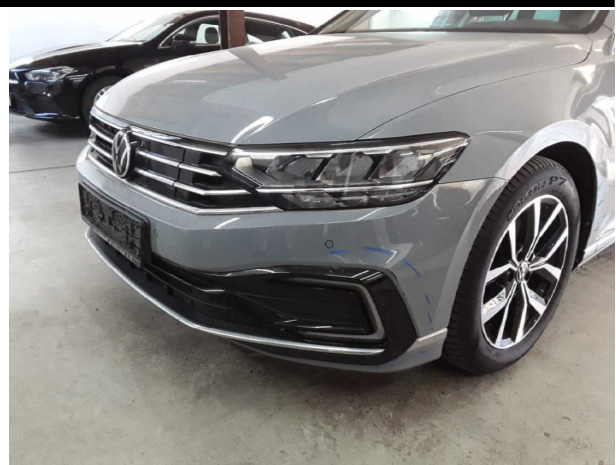
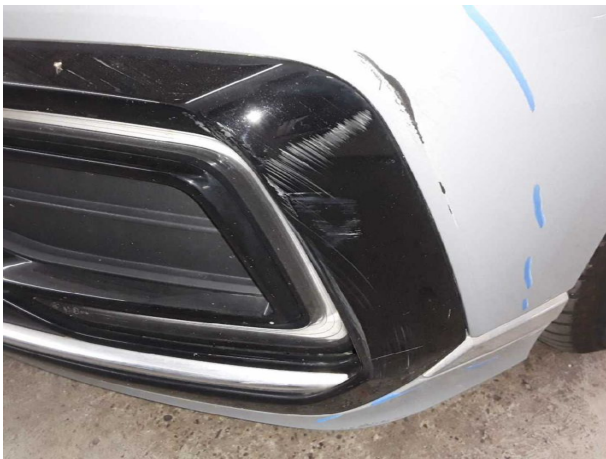
| No. | Component group | Description |
|---|---|---|
| 4 | Front bumper | Spoiler - Scratched - Smart repair |

**Damage #4:** Front bumper: Spoiler - Scratched - Smart repair

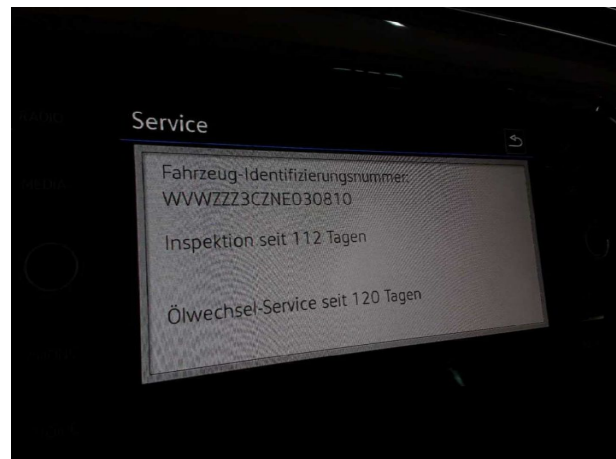
| No. | Component group | Description |
|---|---|---|
| 5 | Misc. | Inspection / maintenance - Due - Replace |

**Damage #5:** Misc.: Inspection / maintenance - Due - Replace

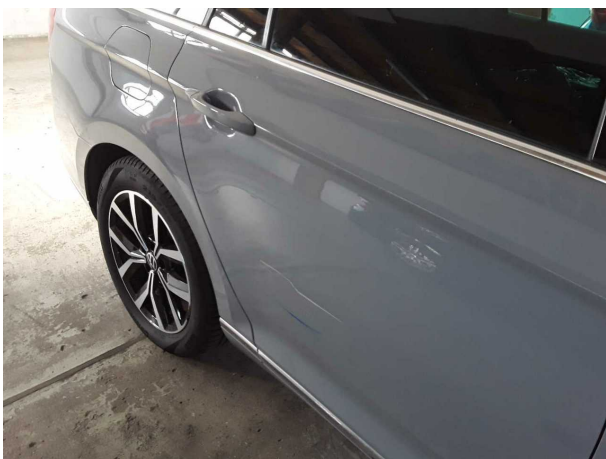
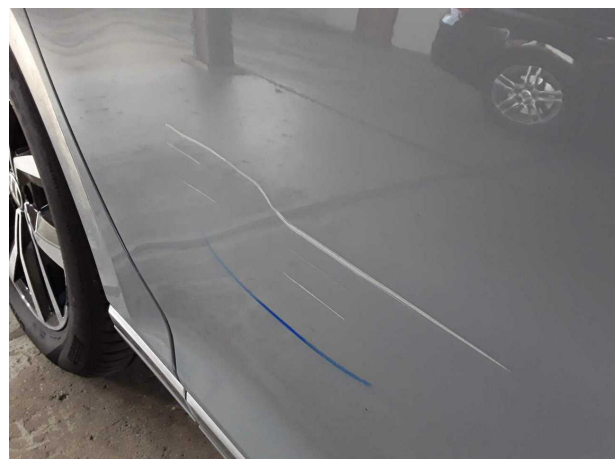
| No. | Component group | Description |
|---|---|---|
| 6 | Door - rear right side | Door - Scratched - Repair and paint |

**Damage #6:** Door - rear right side: Door - Scratched - Repair and paint

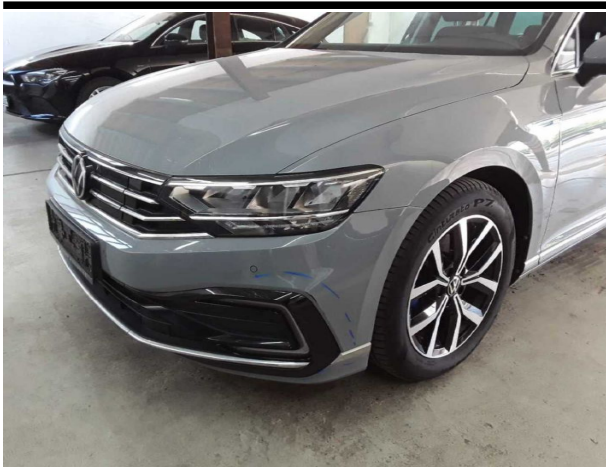
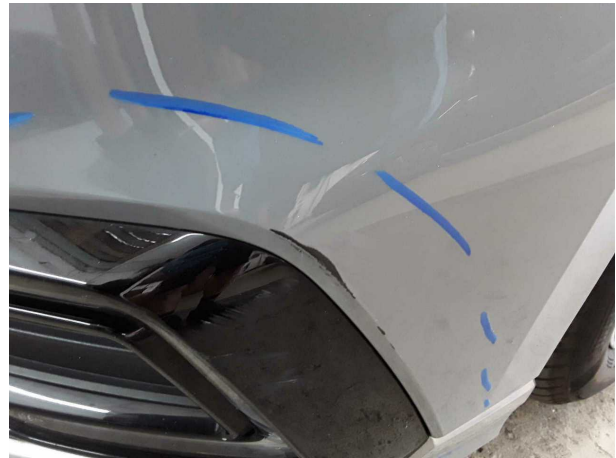
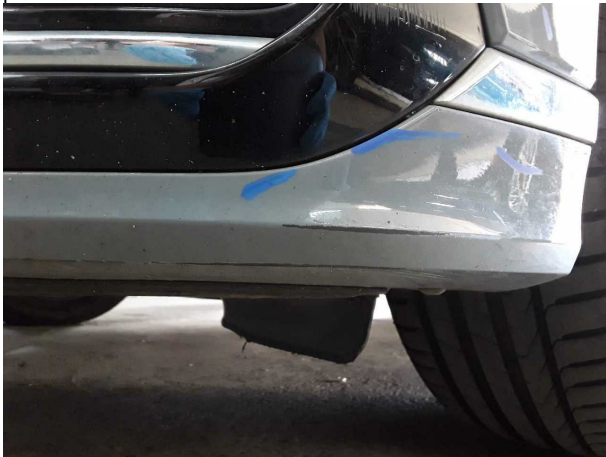
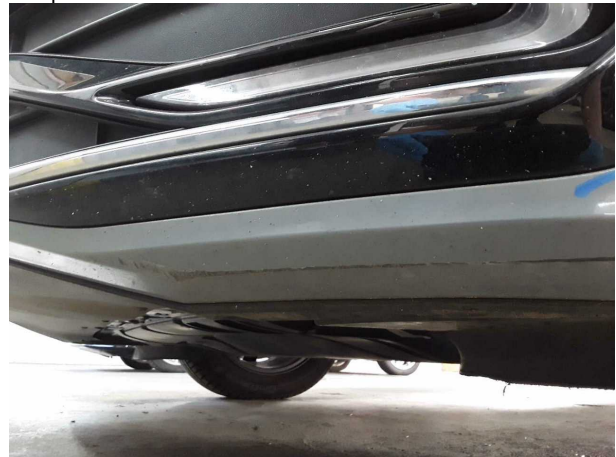
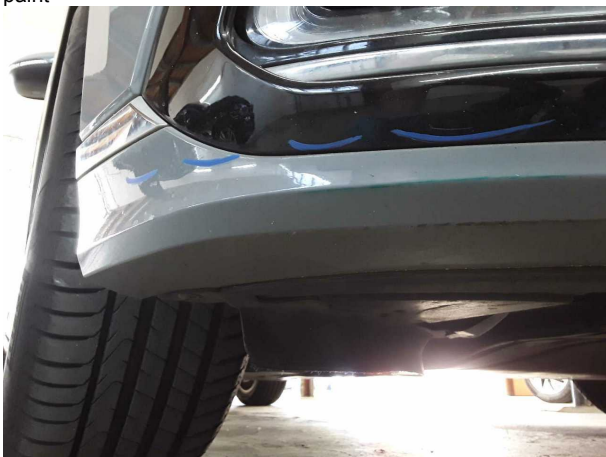
| No. | Component group | Description |
|---|---|---|
| 7 | Front bumper | Front bumper - Scratched - Repair and paint |

**Damage #7:** Front bumper: Front bumper - Scratched - Repair and paint
