# Zustandsbericht / Minderwertgutachten

Auftraggeber Mobilize Financial Services, eine Marke der RCI Banque S.A., Niederlassung  
Deutschland, Jagenbergstr. 1, 41468 Neuss  
Besichtigung 09.07.2026

| Hersteller | Renault | Typ / Verkaufsbez. | Arkana (2021->) / Arkana |
| Sitzplätze | 5 | Fahrzeug-Ident.-Nr. | VF1RJL009UC379735 |

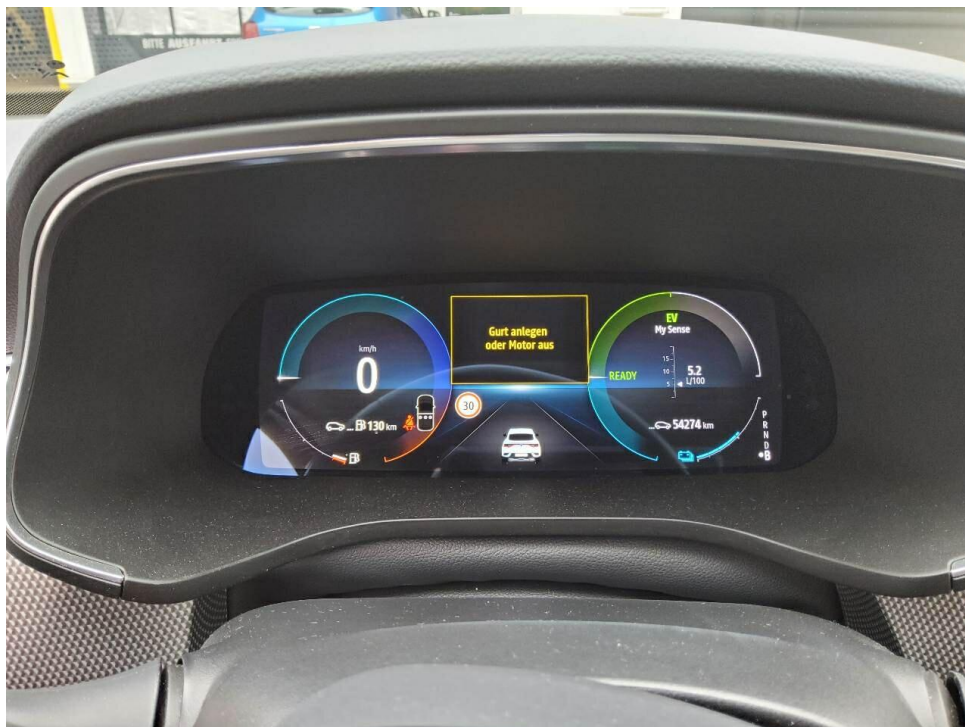
Bild 6 : Kombiinstrument (betriebsbereit) mit Kilometerstand

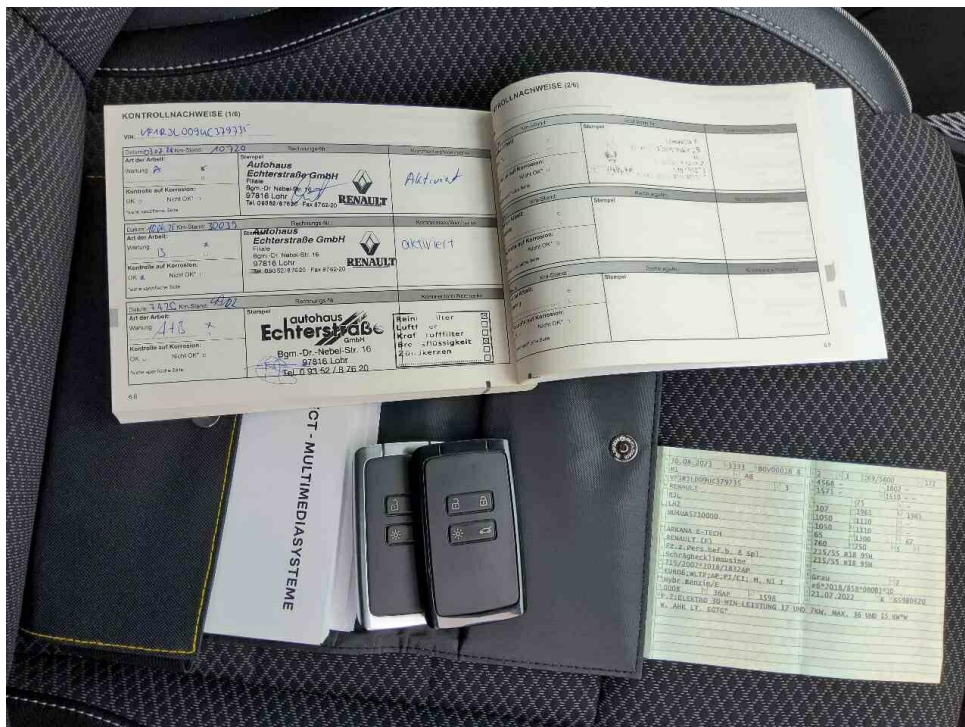
Bild 8 : Alle Fz-Schlüssel, ZLB 1, Letzter Eintrag im Serviceheft
