## Zustandsbericht

| Berichtsnummer : | 0000000934450-DE968 | | |

#### Kia Ceed Sportswagon (CD)(2018->2025) Spirit

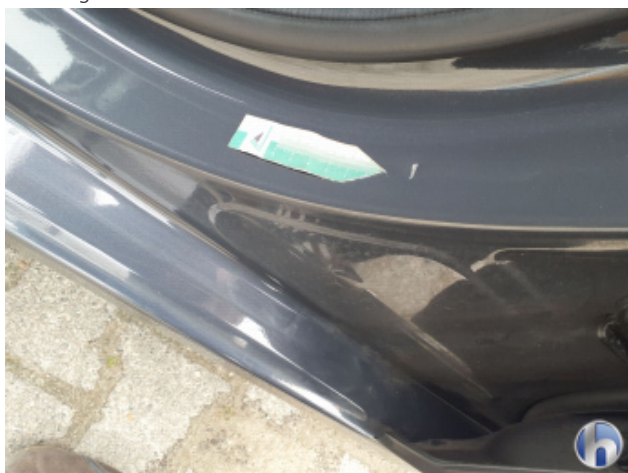
| | Bauteil | Schaden | Rep.-Art |
|---|---|---|---|
| 1. | Schweller - Links | Gebrauchsspuren | Ohne Reparatur |

1. Schweller - Links  
Gebrauchsspuren - Ohne Reparatur

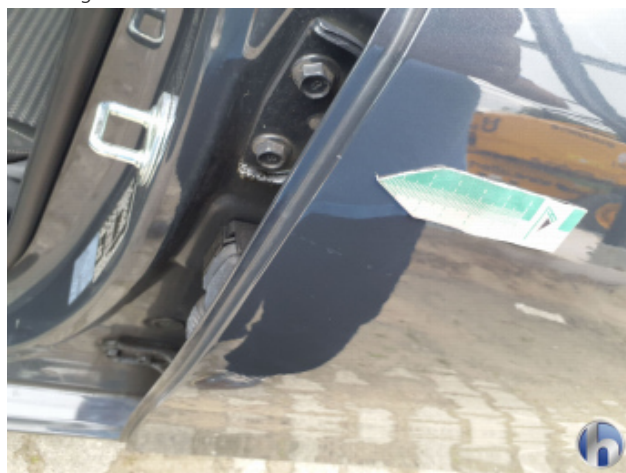
| | Bauteil | Schaden | Rep.-Art |
|---|---|---|---|
| 2. | Tür Hinten - Links | Gebrauchsspuren | Ohne Reparatur |

2. Tür Hinten - Links  
Gebrauchsspuren - Ohne Reparatur

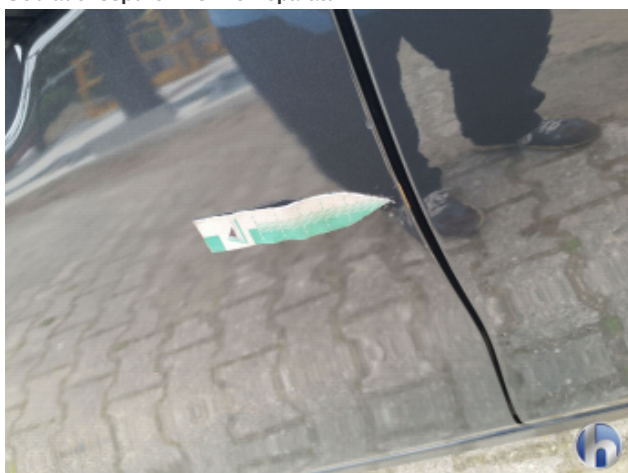
| | Bauteil | Schaden | Rep.-Art |
|---|---|---|---|
| 3. | Tür Vorne - Links | Kratzer | Smart Repair |

3. Tür Vorne - Links  
Kratzer - Smart Repair

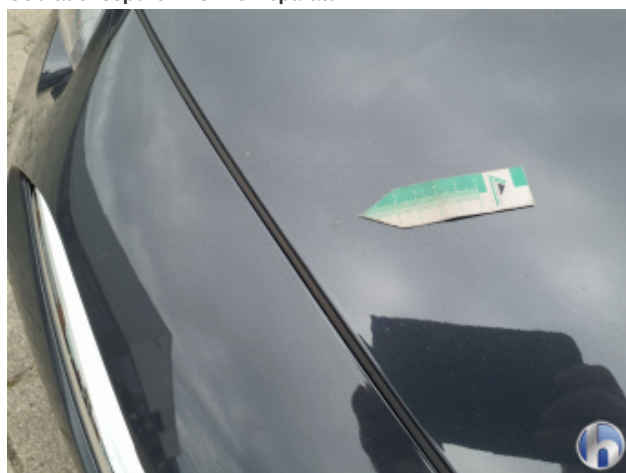
| | Bauteil | Schaden | Rep.-Art |
|---|---|---|---|
| 4. | Motorhaube | Gebrauchsspuren | Ohne Reparatur |

4. Motorhaube  
Gebrauchsspuren - Ohne Reparatur

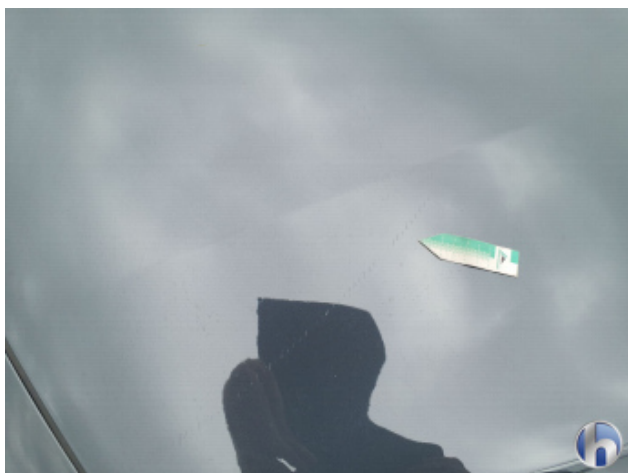
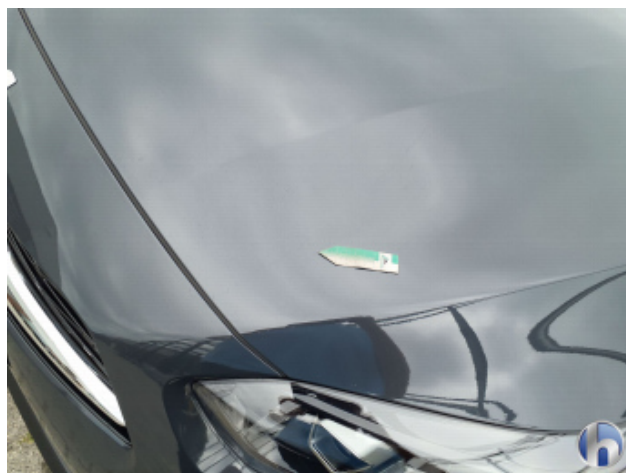
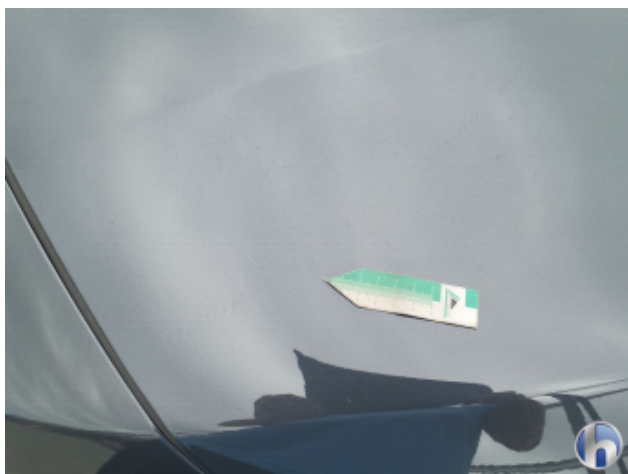
| | Bauteil | Schaden | Rep.-Art |
|---|---|---|---|
| 5. | Motorhaube | Kratzer | Nacharbeiten |

5. Motorhaube  
Kratzer - Nacharbeiten

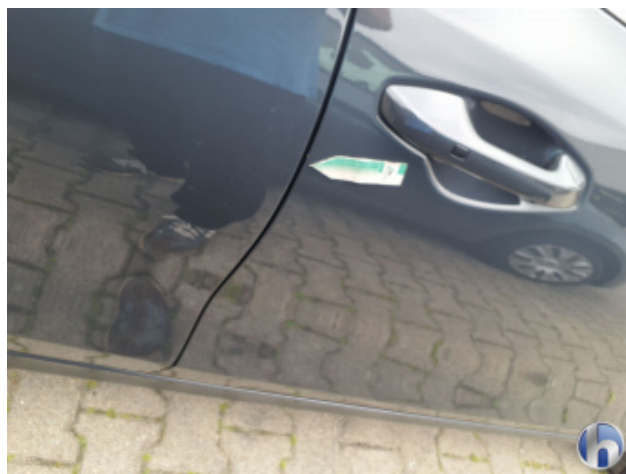
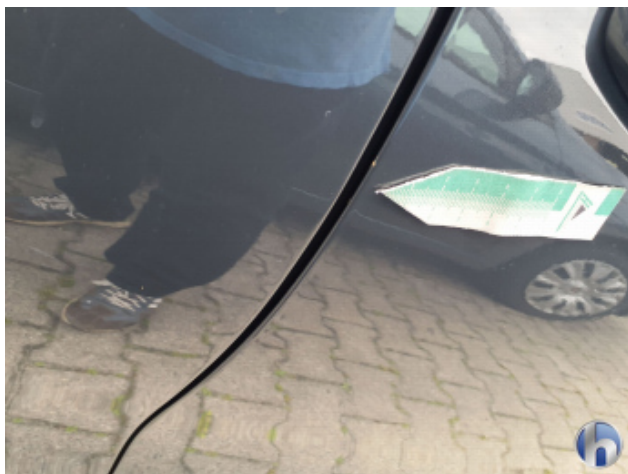
| | Bauteil | Schaden | Rep.-Art |
|---|---|---|---|
| 6. | Tür Vorne - Rechts | Gebrauchsspuren | Ohne Reparatur |

6. Tür Vorne - Rechts  
Gebrauchsspuren - Ohne Reparatur

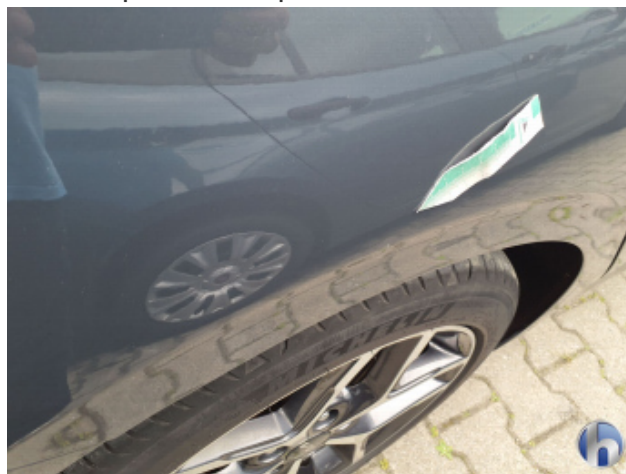
| | Bauteil | Schaden | Rep.-Art |
|---|---|---|---|
| 7. | Seitenwand - Hinten -<br>Rechts | Gebrauchsspuren | Ohne Reparatur |

7. Seitenwand - Hinten - Rechts  
Gebrauchsspuren - Ohne Reparatur

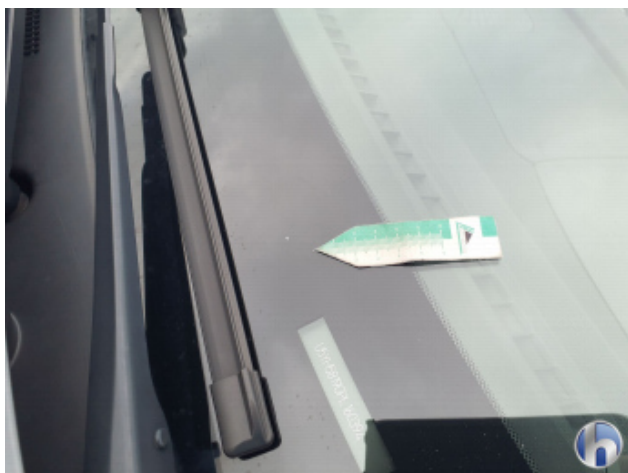
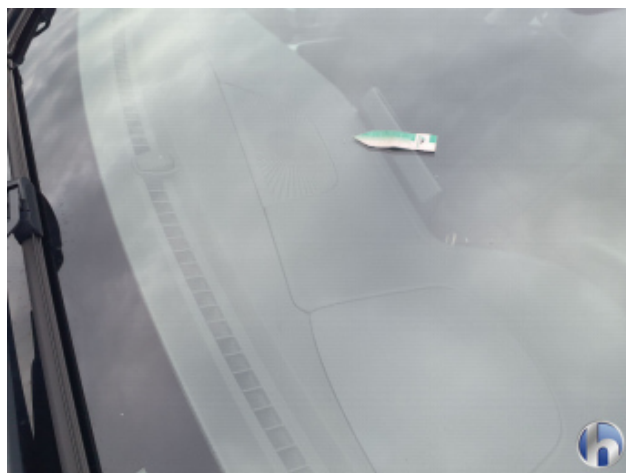
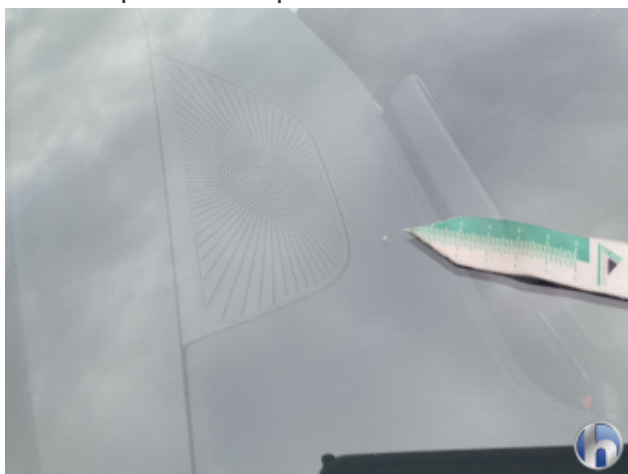
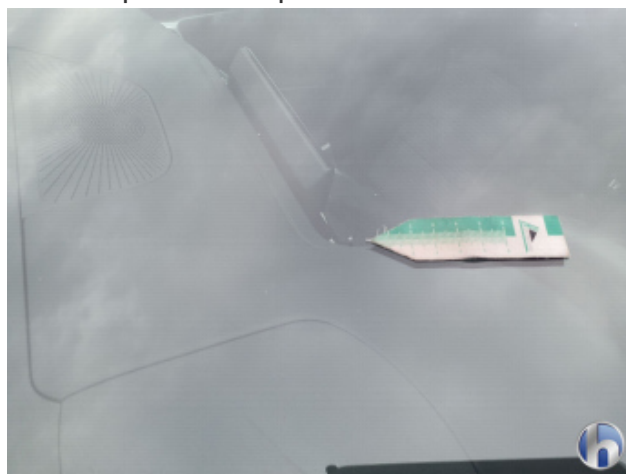
| | Bauteil | Schaden | Rep.-Art |
|---|---|---|---|
| 8. | Windschutzscheibe | Gebrauchsspuren | Ohne Reparatur |

8. Windschutzscheibe  
Gebrauchsspuren - Ohne Reparatur

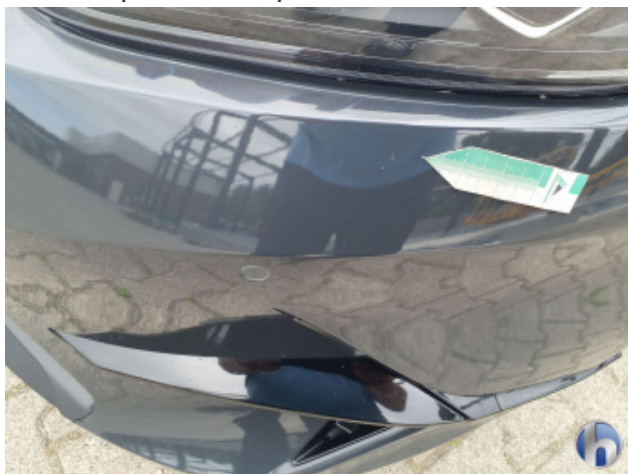
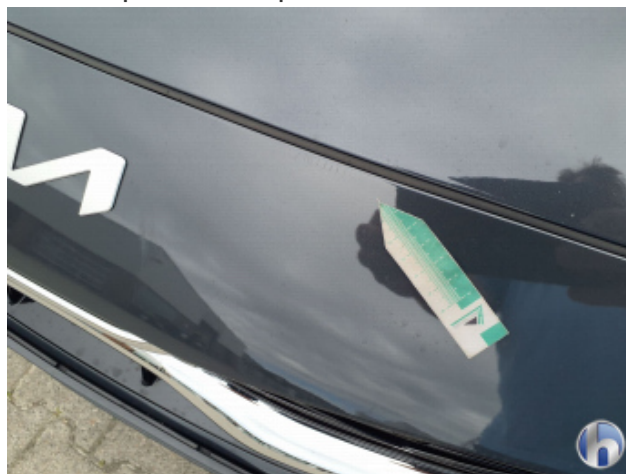
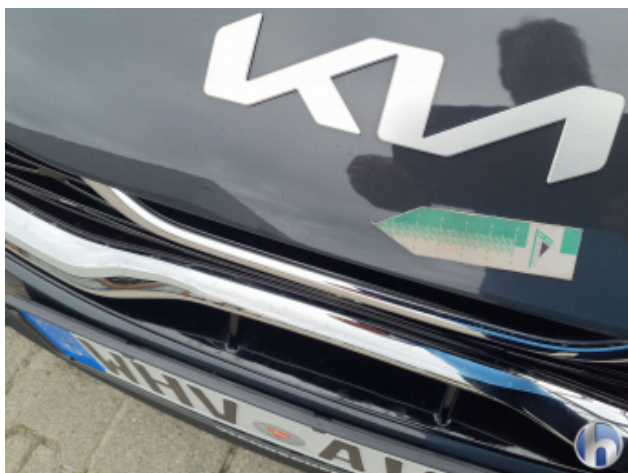
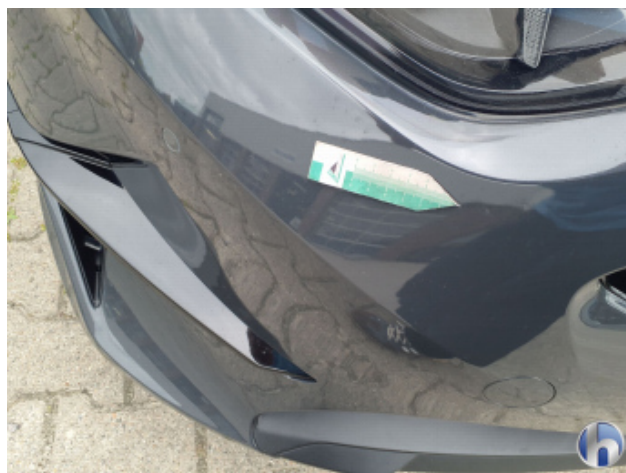
| | Bauteil | Schaden | Rep.-Art |
|---|---|---|---|
| 9. | Stoßfänger Vorne | Steinschlag | Lackieren |

9. Stoßfänger Vorne  
Steinschlag - Lackieren

9. Stoßfänger Vorne  
**Steinschlag - Lackieren**

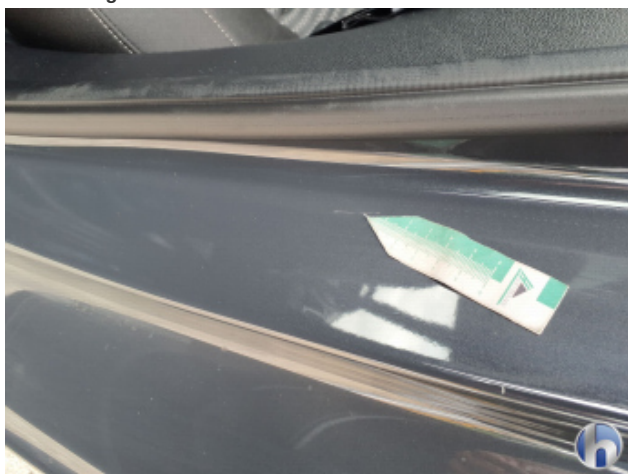
| | Bauteil | Schaden | Rep.-Art |
|---|---|---|---|
| 10. | Türeinstieg Hinten - Links | Gebrauchsspuren | Ohne Reparatur |

10. Türeinstieg Hinten - Links  
**Gebrauchsspuren - Ohne Reparatur**

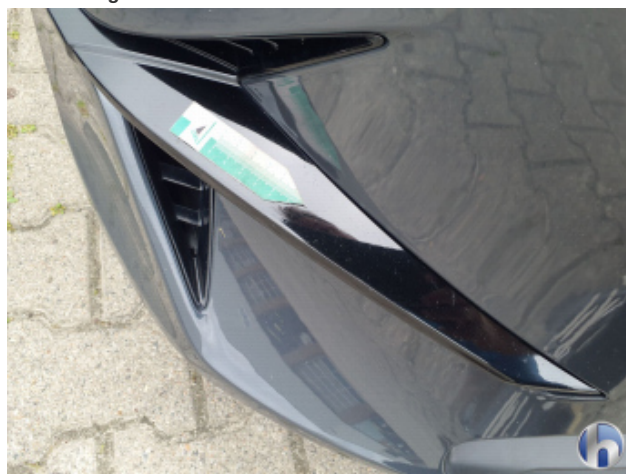
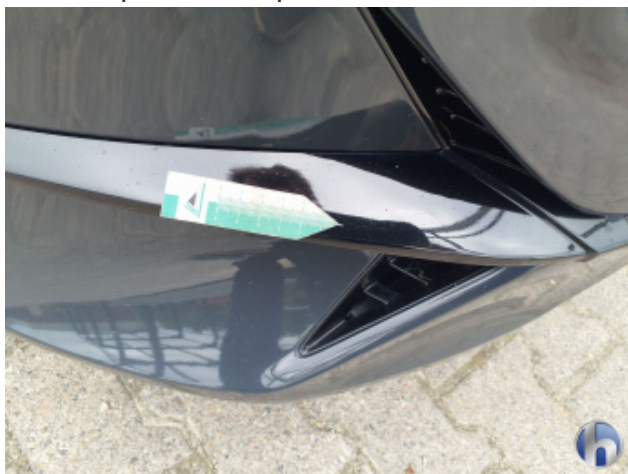
| | Bauteil | Schaden | Rep.-Art |
|---|---|---|---|
| 11. | Zierelement Front | Beschädigt | Erneuern |

11. Zierelement Front  
**Beschädigt - Erneuern**
