**Fahrzeug:** SKODA Kodiaq 1.5 TSI ACT DSG SPORTLINE Sports Utility Vehicle 5-türig 1498 ccm  
150 PS / 110 KW bleifrei 7-Gang Automatik

| Amtliches Kennzeichen: | GÖ -N 1285 | Fahrgestell-Nummer: | TMBJB7NS5P8529313 |

## Wertgutachten für Allane SE

### Vorgang

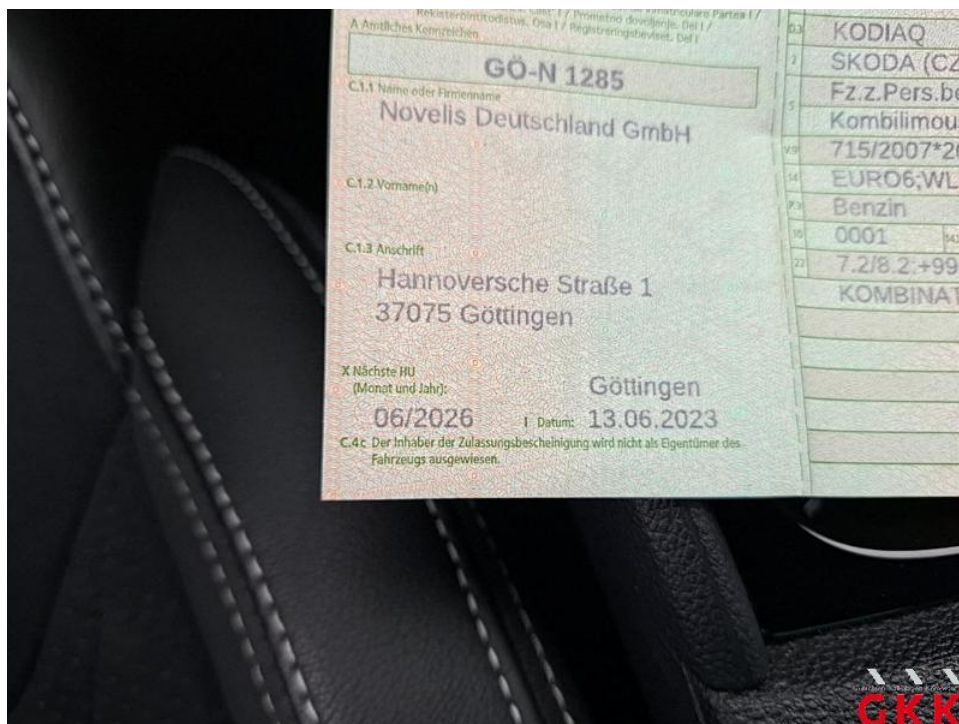
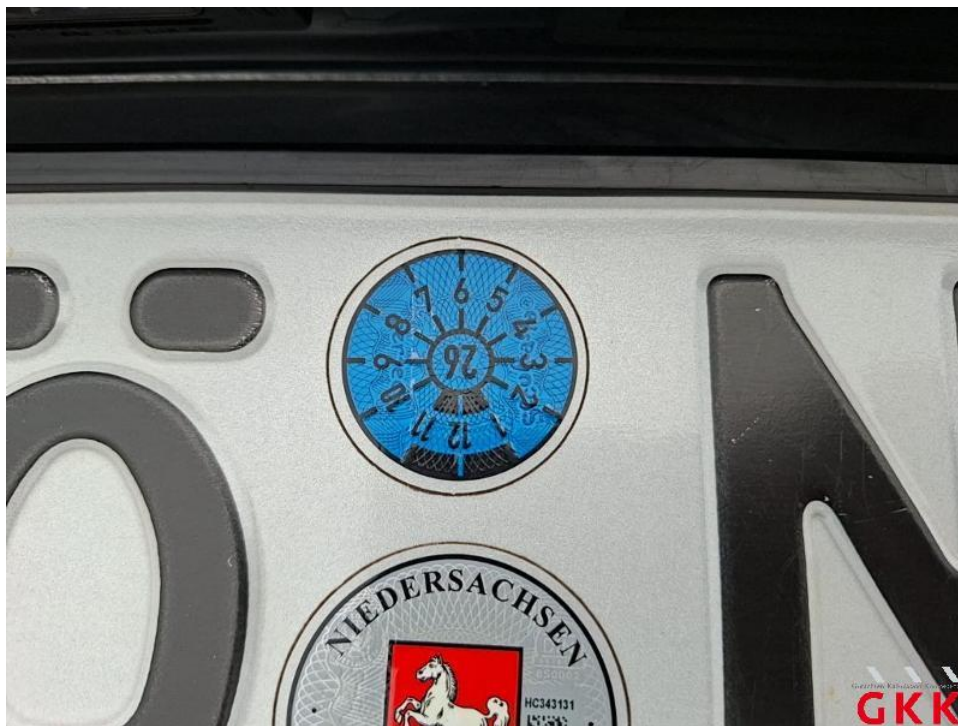
| Anmerkungen |
|---|
| HU / AU fällig - Keine aktuellen Nachweise vorhanden. |

Bild 13. HU (Hauptunters.), Verbrennerfzg. (Allane), kein gültiger Nachweis vorhanden, durchführen

Bild 14. HU (Hauptunters.), Verbrennerfzg. (Allane), kein gültiger Nachweis vorhanden, durchführen

| Front (Angaben ohne MwSt.) | Reparaturkosten | ÜDV |
|---|---|---|
| HU (Hauptunters.) Verbrennerfzg. (Allane), kein gültiger Nachweis vorhanden, durchführen (Bild 13, Bild 14) | 130,00 € | 130,00 € |

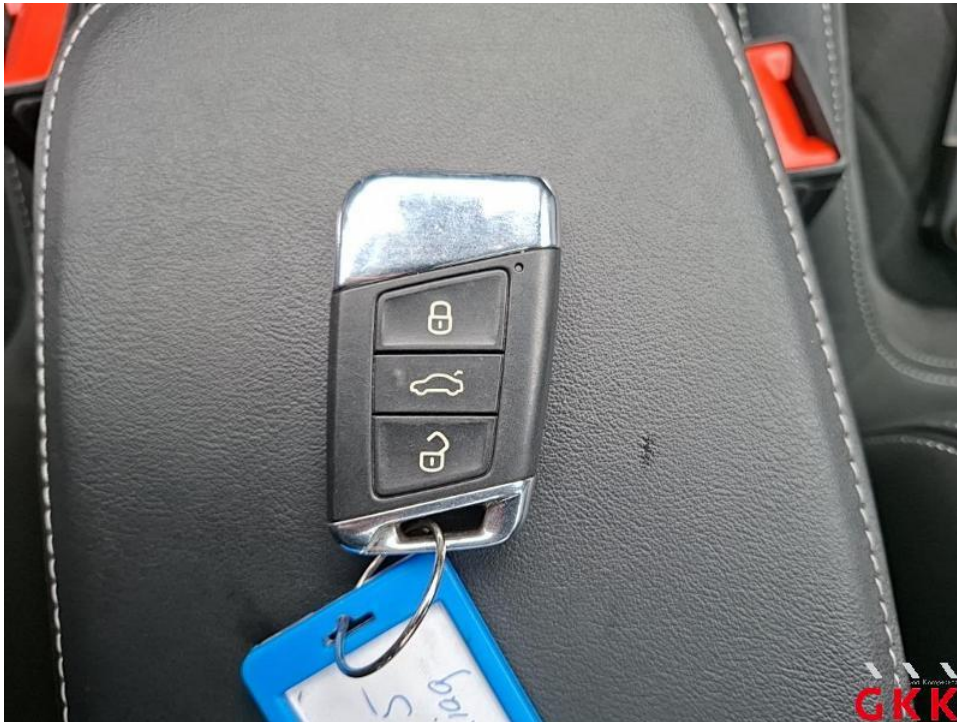
Bild 15. Schließanlage, Hauptschlüssel, fehlt, ersetzen

| Front (Angaben ohne MwSt.) | Reparaturkosten | ÜDV |
|---|---|---|
| Schließanlage Hauptschlüssel, fehlt, ersetzen (Bild 15) | 567,66 € | 567,66 € |

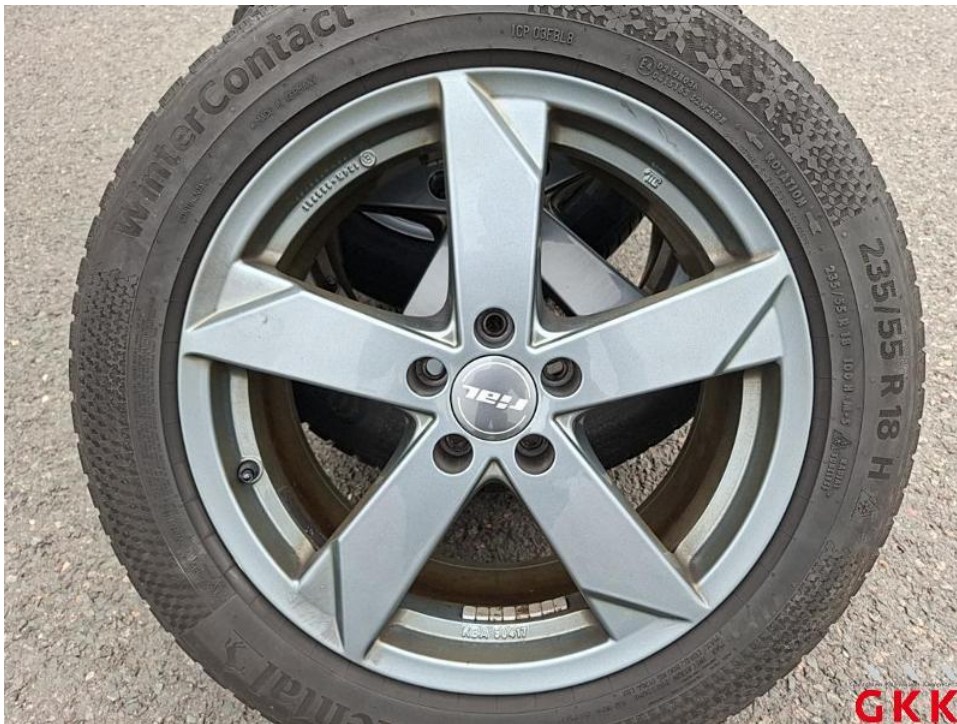
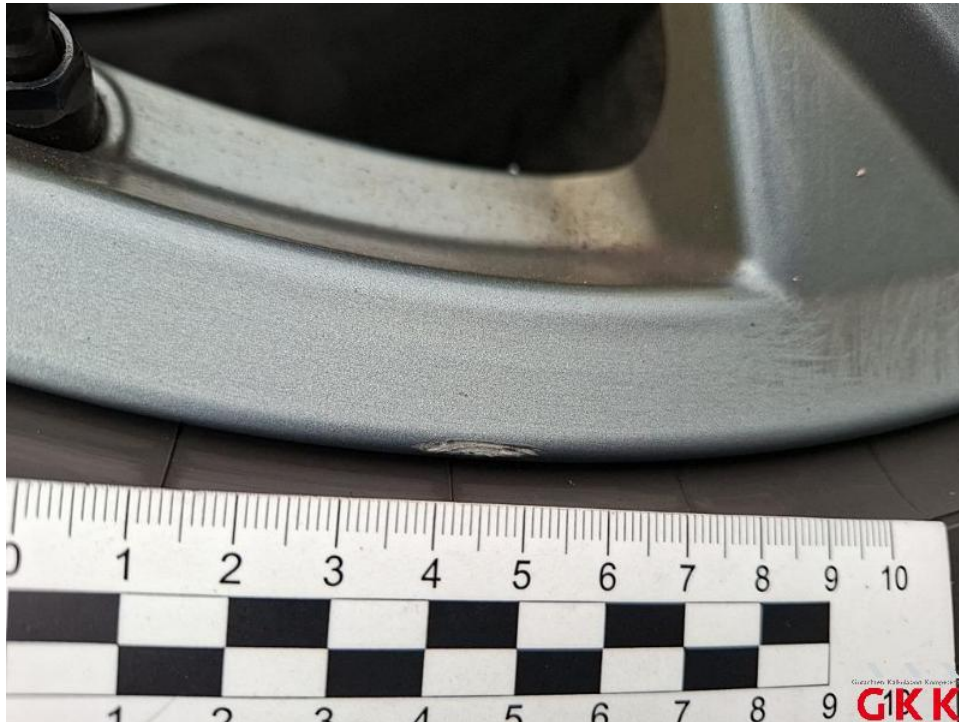
Bild 16. LM-Rad, 1 x beiliegend, verkratzt, Smartrepair

Bild 17. LM-Rad, 1 x beiliegend, verkratzt, Smartrepair

| Front (Angaben ohne MwSt.) | Reparaturkosten | ÜDV |
|---|---|---|
| LM-Rad 1 x beiliegend, verkratzt, Smartrepair (Bild 16, Bild 17) | 20,00 € | 20,00 € |

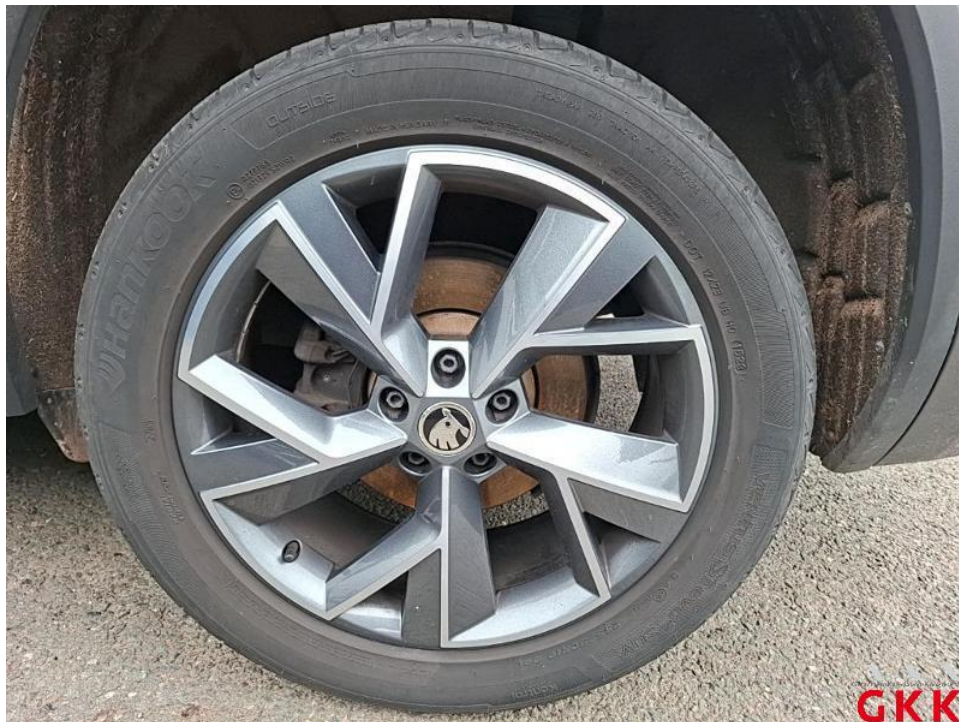
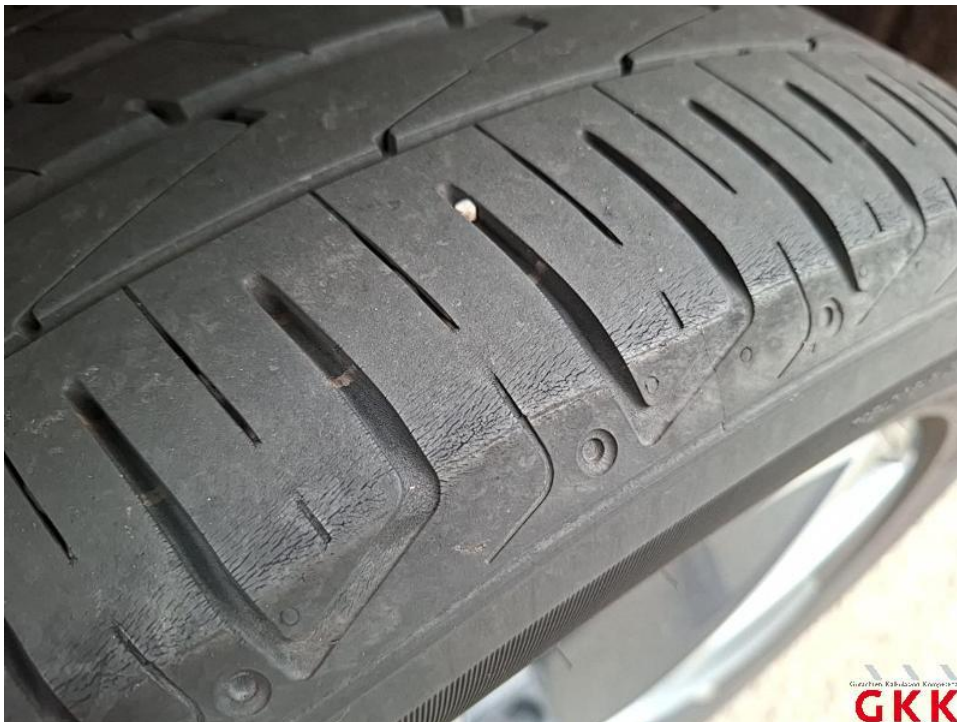
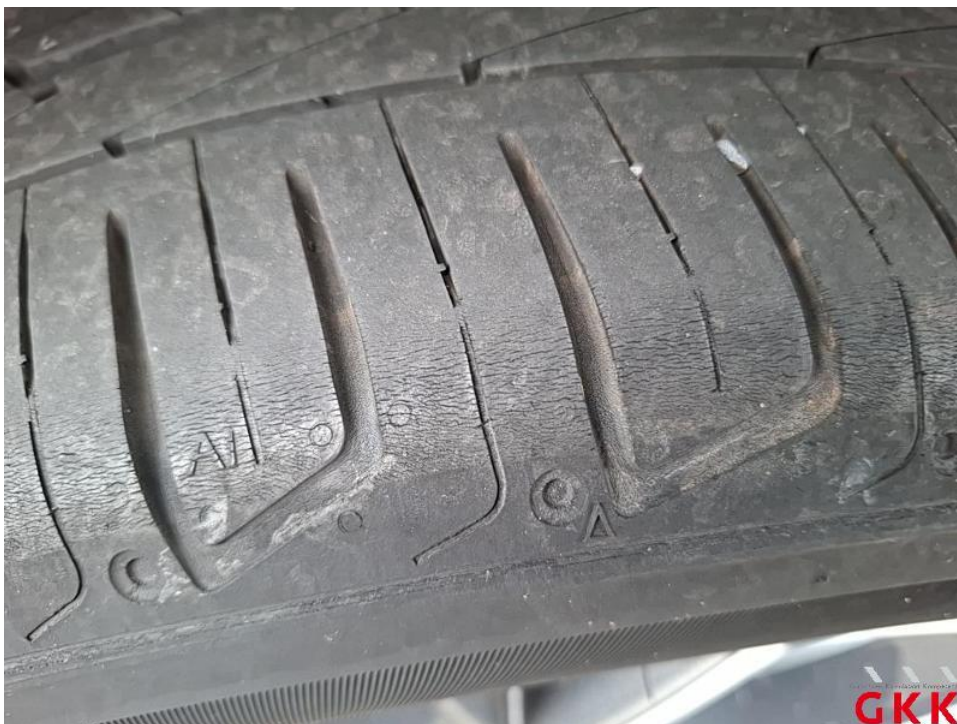
Bild 18. Reifen, hinten links und rechts, porös, ersetzen

Bild 19. Reifen, hinten links und rechts, porös, ersetzen

Bild 20. Reifen, hinten links und rechts, porös, ersetzen

| Front (Angaben ohne MwSt.) | Reparaturkosten | ÜDV |
|---|---|---|
| Reifen hinten links und rechts, porös, ersetzen (Bild 18, Bild 19, Bild 20) | 364,00 € | 364,00 € |

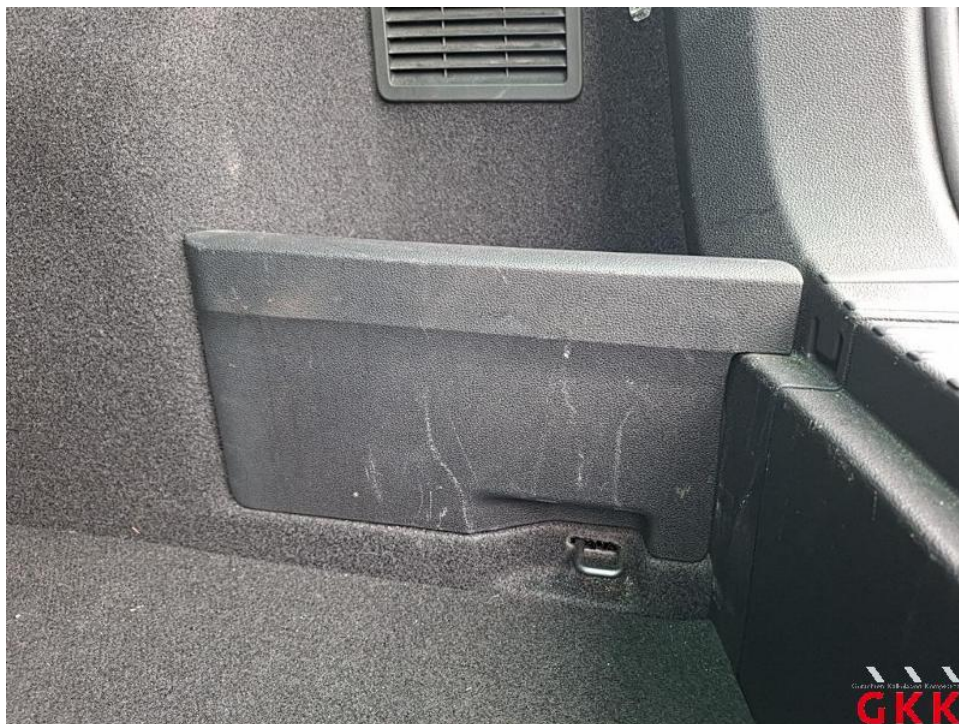
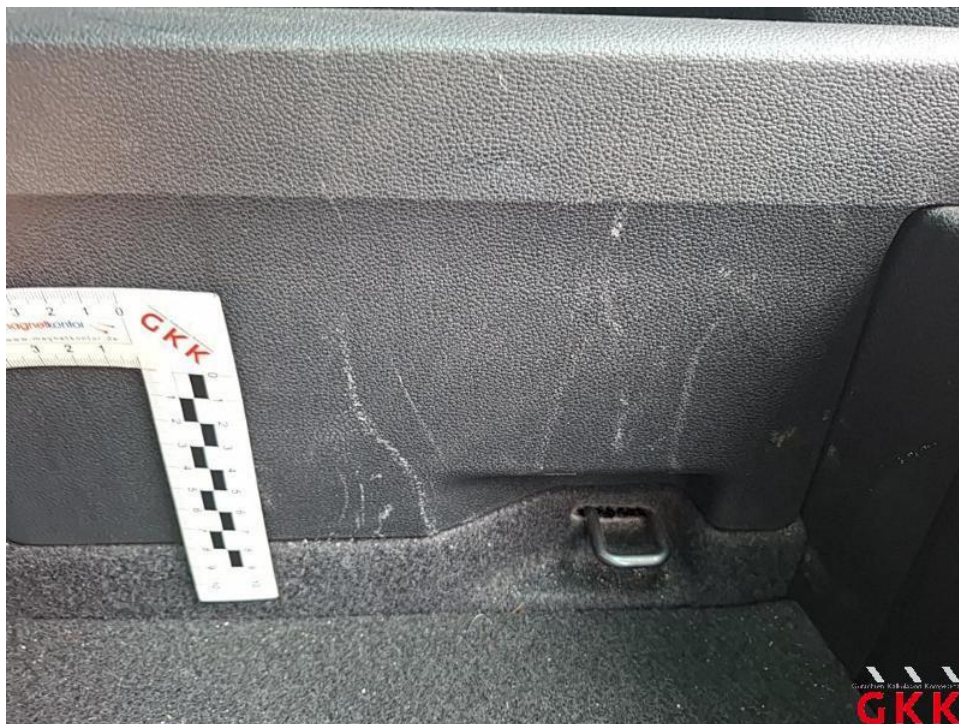
Bild 21. Seitenwand rechts, Innenverkleidung -Klappe-, verkratzt, ersetzen

Bild 22. Seitenwand rechts, Innenverkleidung -Klappe-, verkratzt, ersetzen

| Front (Angaben ohne MwSt.) | Reparaturkosten | ÜDV |
|---|---|---|
| Seitenwand rechts Innenverkleidung -Klappe-, verkratzt, ersetzen (Bild 21, Bild 22) | 37,73 € | 37,73 € |

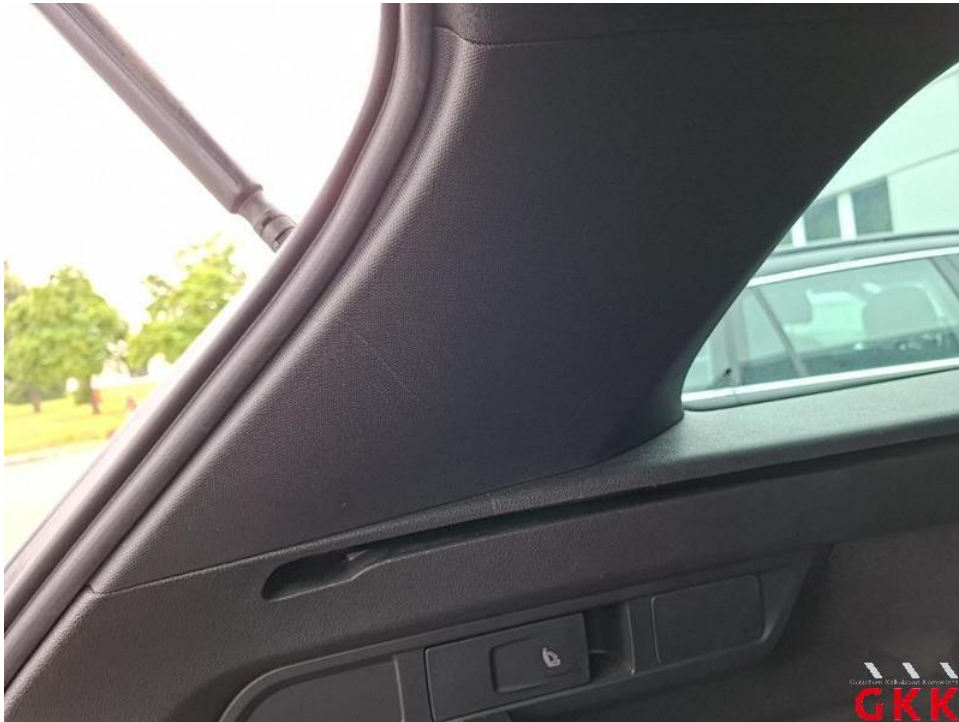
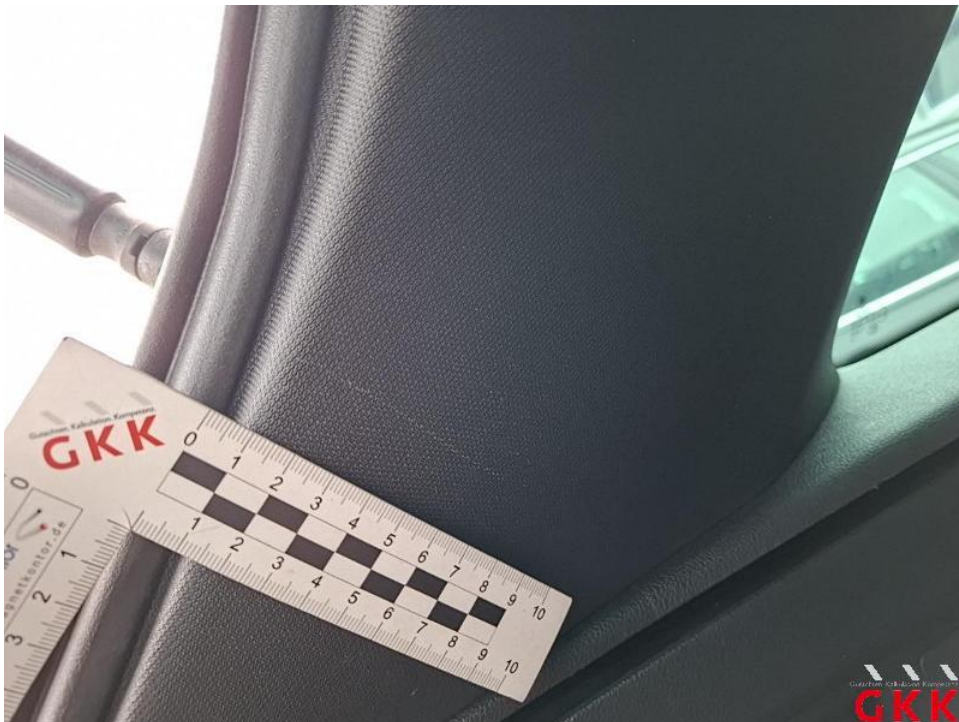
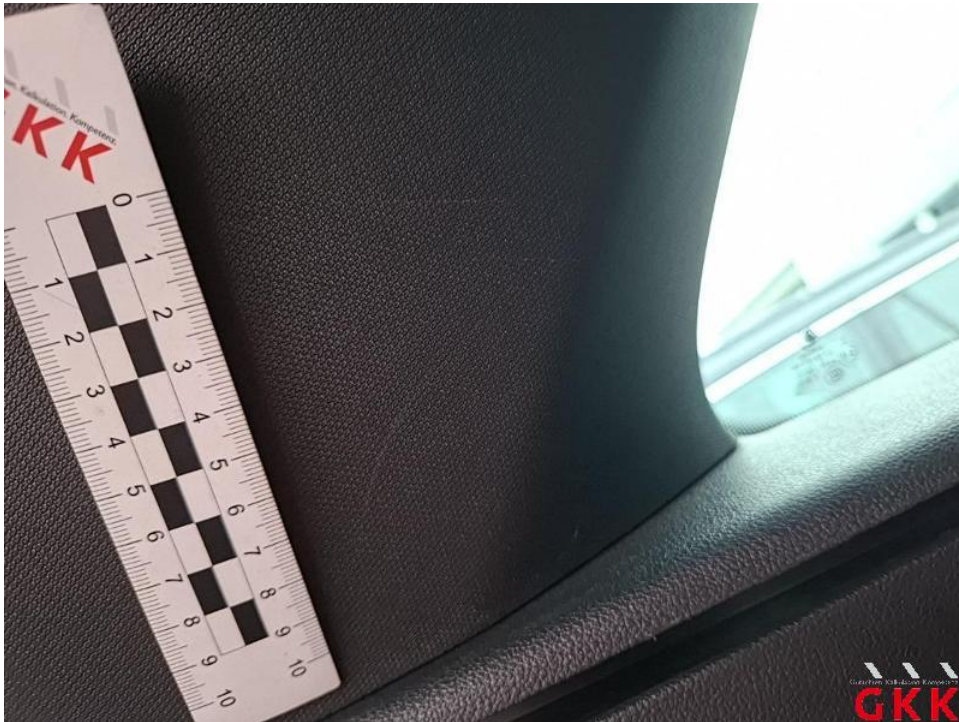
Bild 23. D- Säule links, Innenverkleidung, verkratzt, ersetzen

Bild 24. D- Säule links, Innenverkleidung, verkratzt, ersetzen

Bild 25. D- Säule links, Innenverkleidung, verkratzt, ersetzen

| Front (Angaben ohne MwSt.) | Reparaturkosten | ÜDV |
|---|---|---|
| D- Säule links Innenverkleidung, verkratzt, ersetzen (Bild 23, Bild 24, Bild 25) | 86,52 € | 86,52 € |

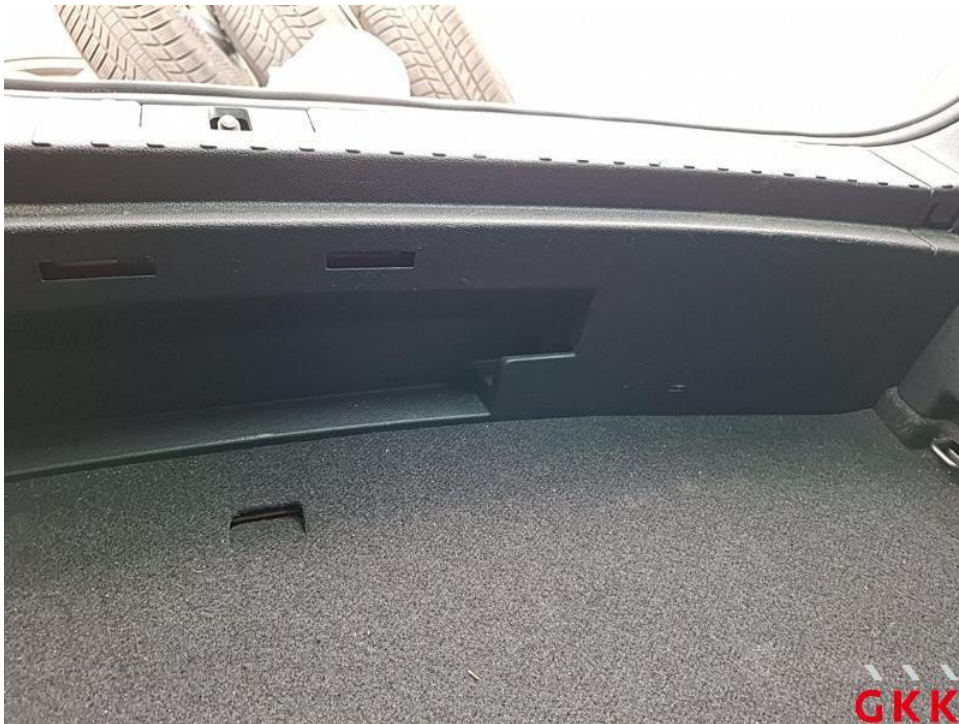
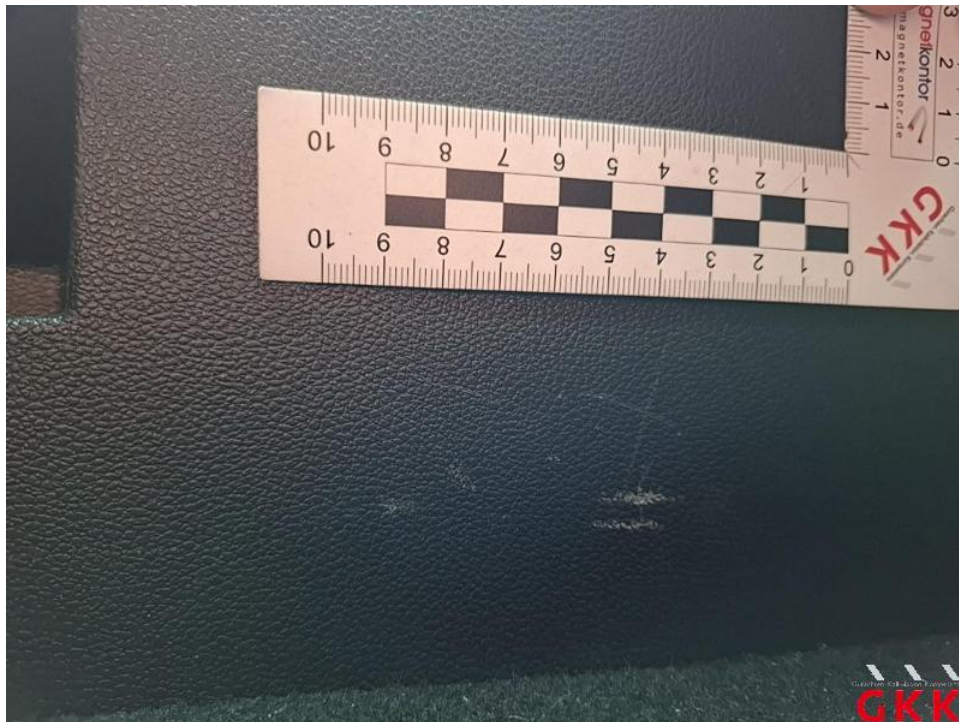
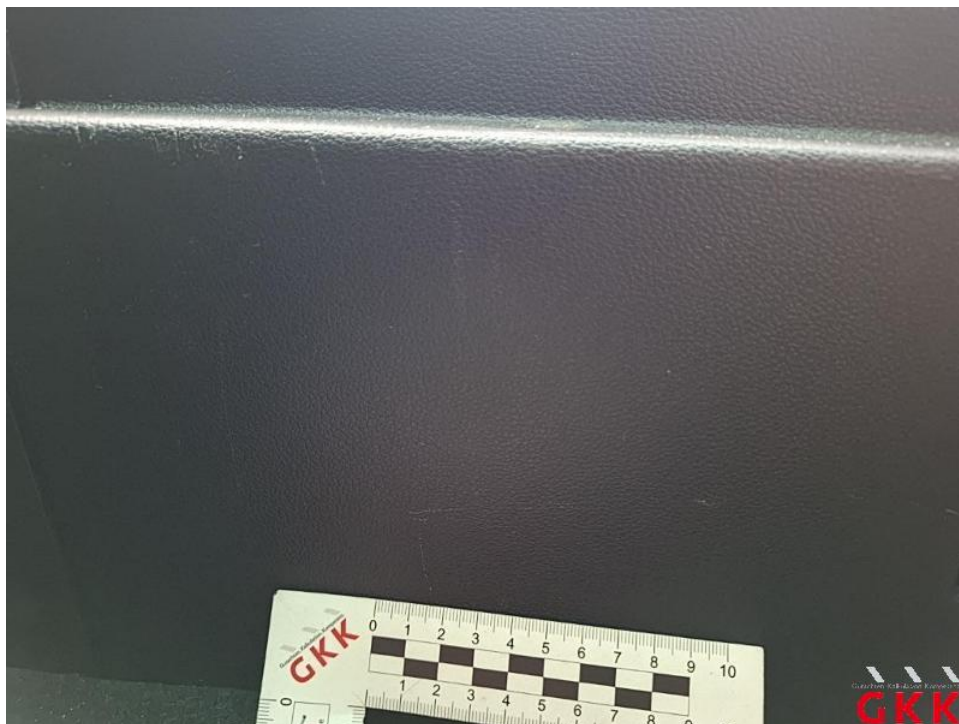
Bild 26. Ladekante, Abdeckung, verkratzt, ersetzen

Bild 27. Ladekante, Abdeckung, verkratzt, ersetzen

Bild 28. Ladekante, Abdeckung, verkratzt, ersetzen

| Front (Angaben ohne MwSt.) | Reparaturkosten | ÜDV |
|---|---|---|
| Ladekante Abdeckung, verkratzt, ersetzen (Bild 26, Bild 27, Bild 28) | 66,10 € | 66,10 € |

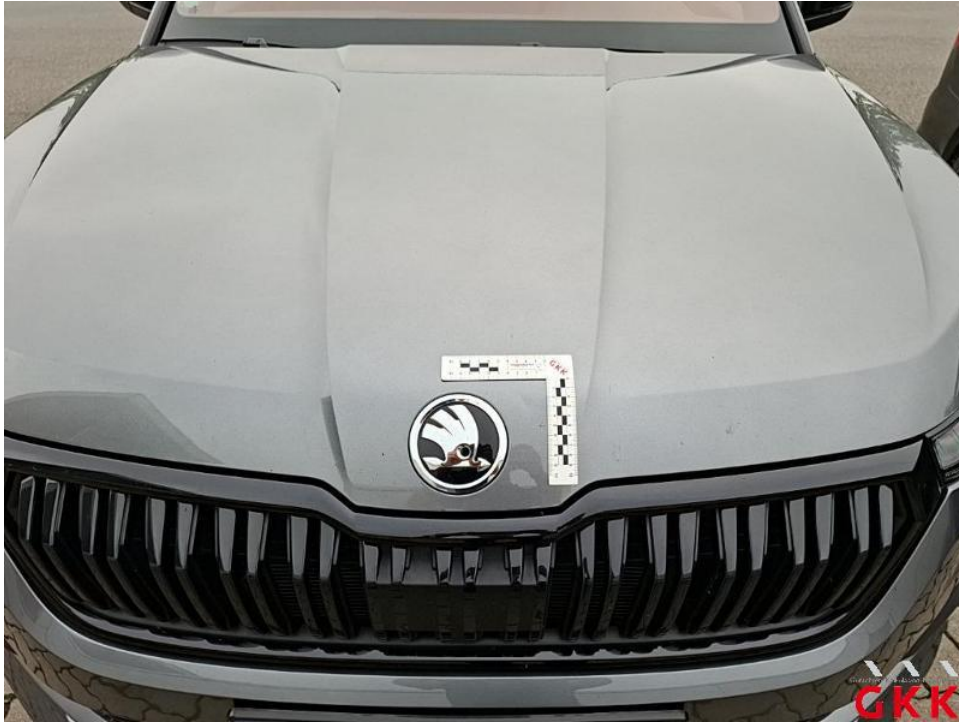
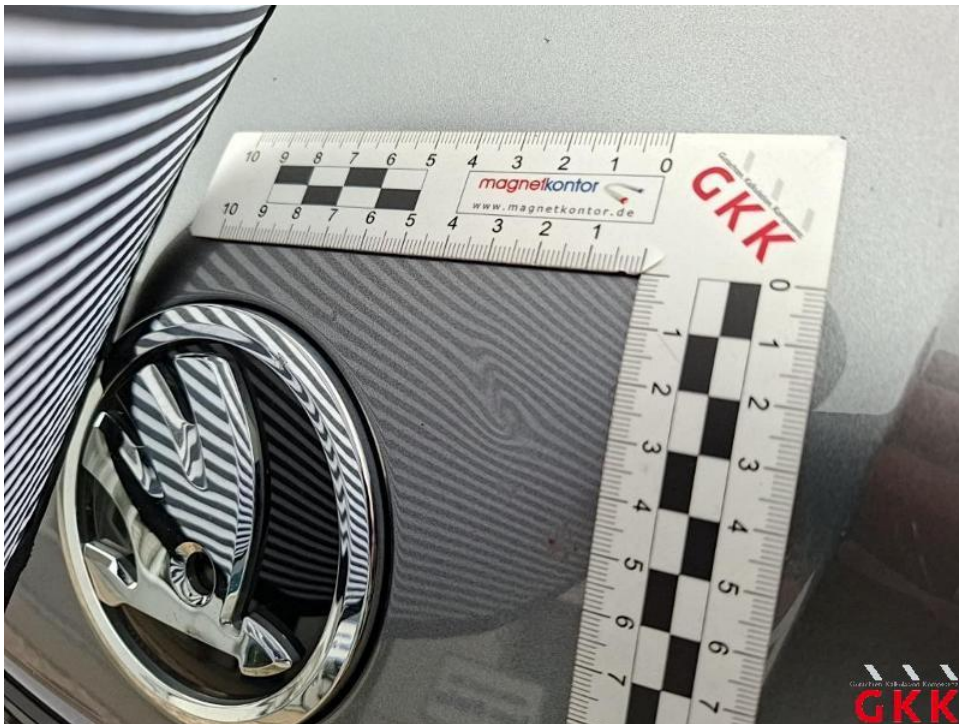
Bild 29. Motorhaube, bis 3 Dellen / Bauteil, kalt drücken

Bild 30. Motorhaube, bis 3 Dellen / Bauteil, kalt drücken

| Front (Angaben ohne MwSt.) | Reparaturkosten | ÜDV |
|---|---|---|
| Motorhaube, bis 3 Dellen / Bauteil, kalt drücken (Bild 29, Bild 30) | 100,00 € | 100,00 € |

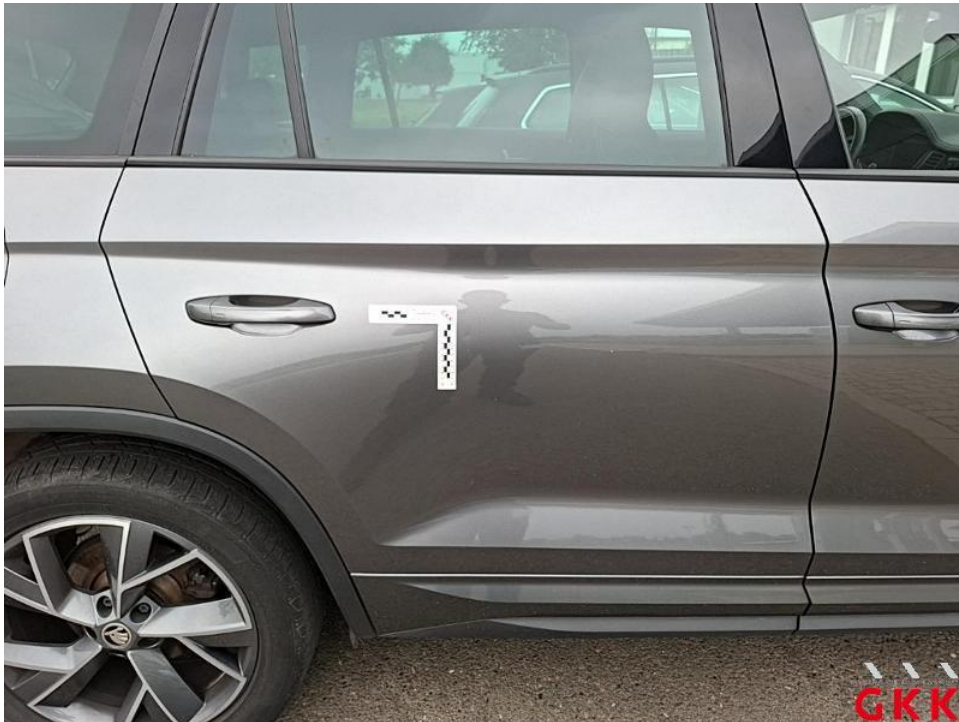
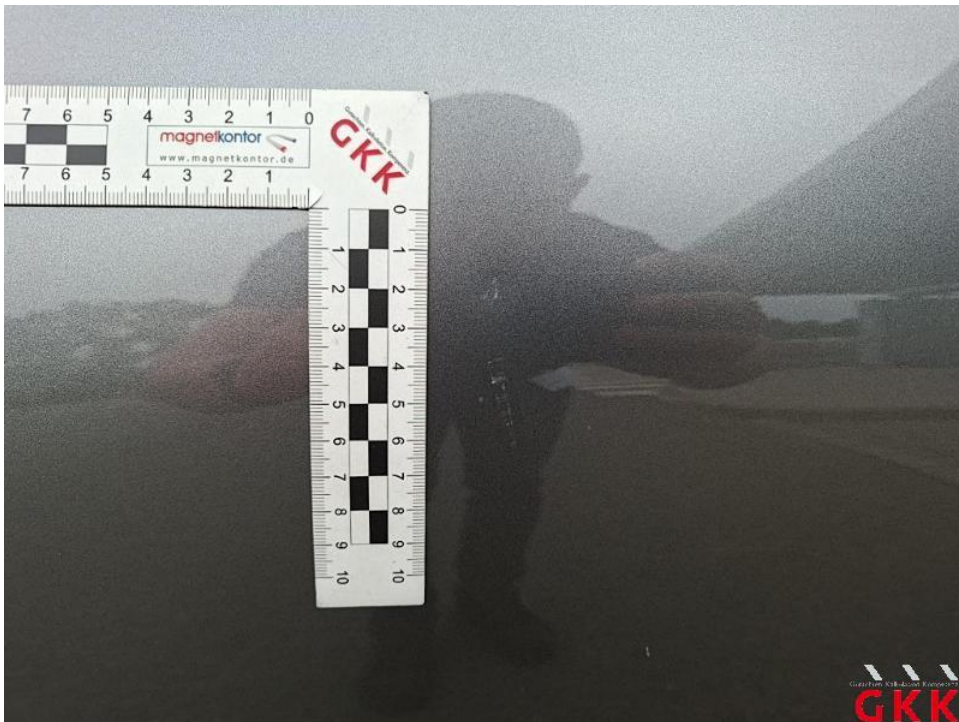
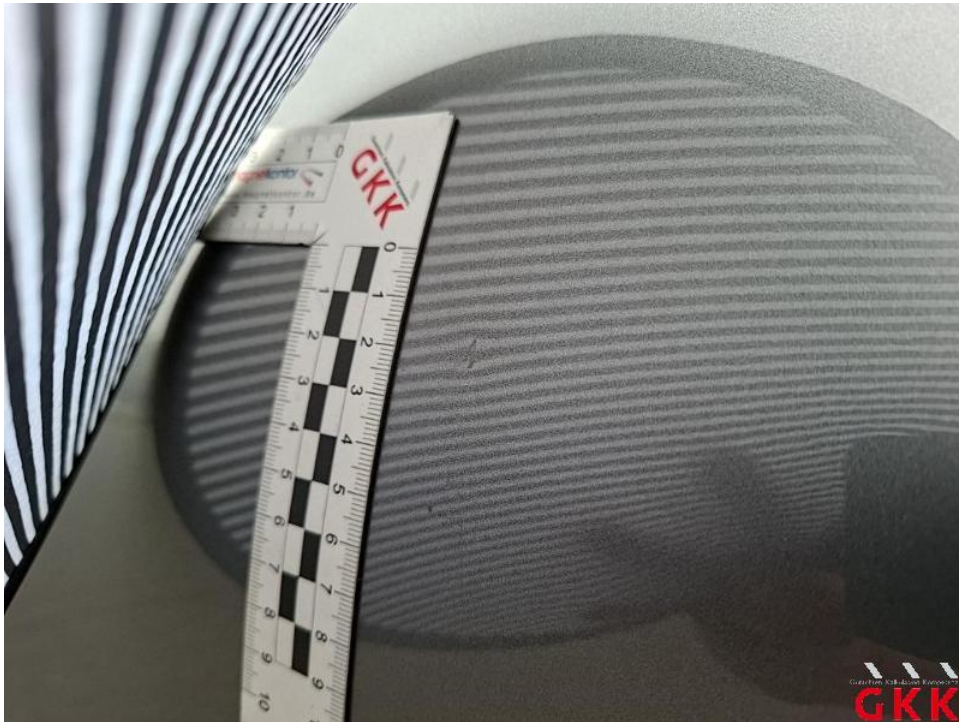
Bild 31. Tür hinten rechts, beschädigt, instand setzen - lackieren

Bild 32. Tür hinten rechts, beschädigt, instand setzen - lackieren

Bild 33. Tür hinten rechts, beschädigt, instand setzen - lackieren

| Front (Angaben ohne MwSt.) | Reparaturkosten | ÜDV |
|---|---|---|
| Tür hinten rechts, beschädigt, instand setzen - lackieren (Bild 31, Bild 32, Bild 33) | 435,39 € | 224,80 € |

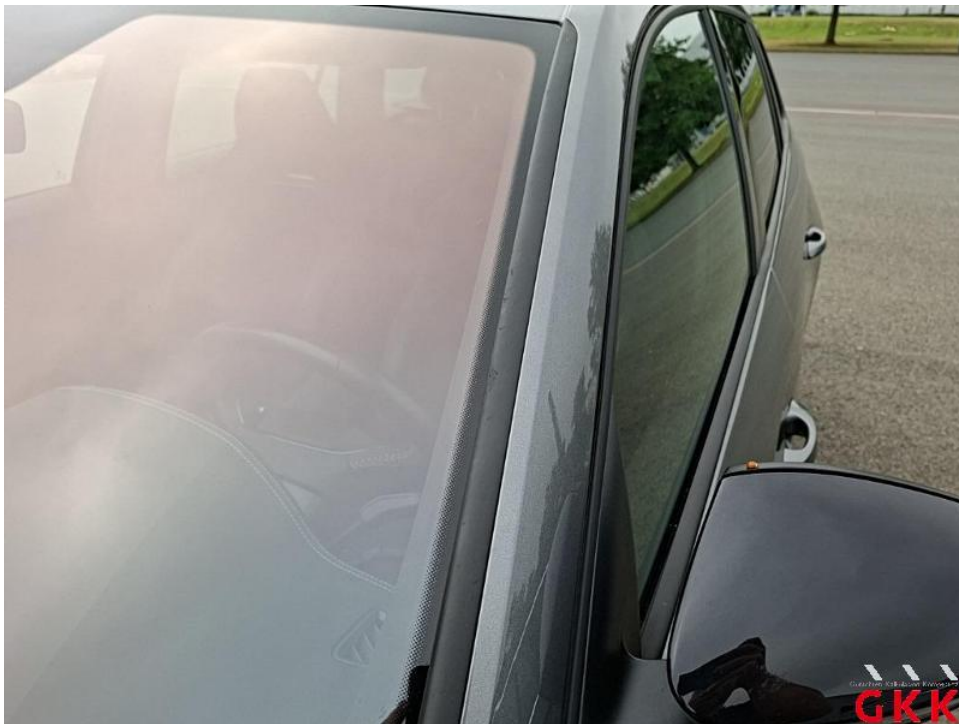
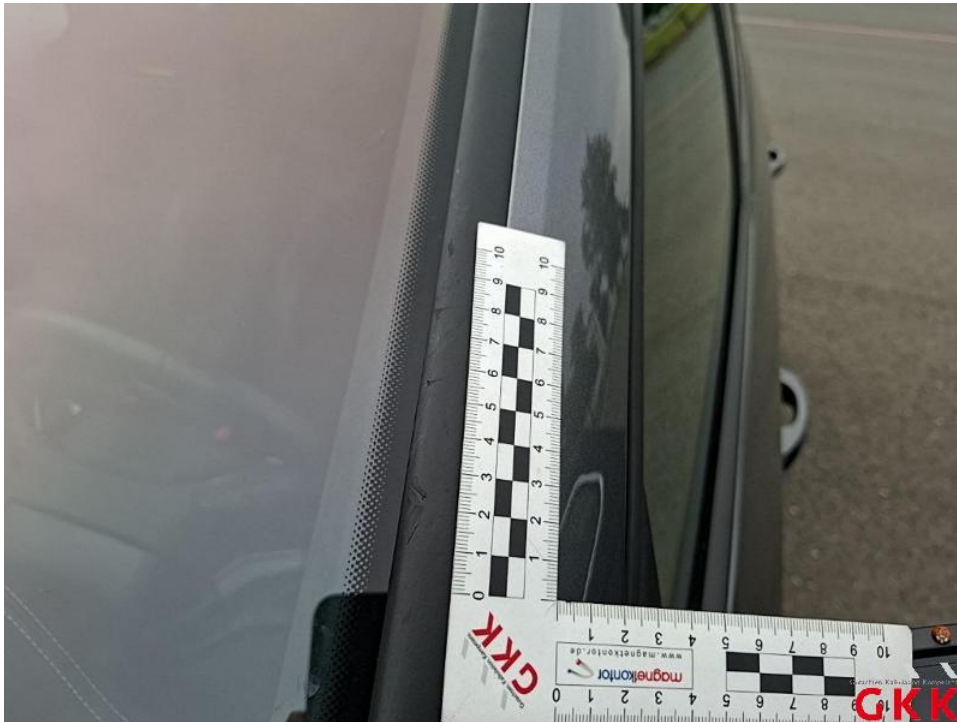
Bild 34. Frontscheibe, Leiste -links-, verkratzt, ersetzen

Bild 35. Frontscheibe, Leiste -links-, verkratzt, ersetzen

| Front (Angaben ohne MwSt.) | Reparaturkosten | ÜDV |
|---|---|---|
| Frontscheibe Leiste -links-, verkratzt, ersetzen (Bild 34, Bild 35) | 78,10 € | 78,10 € |

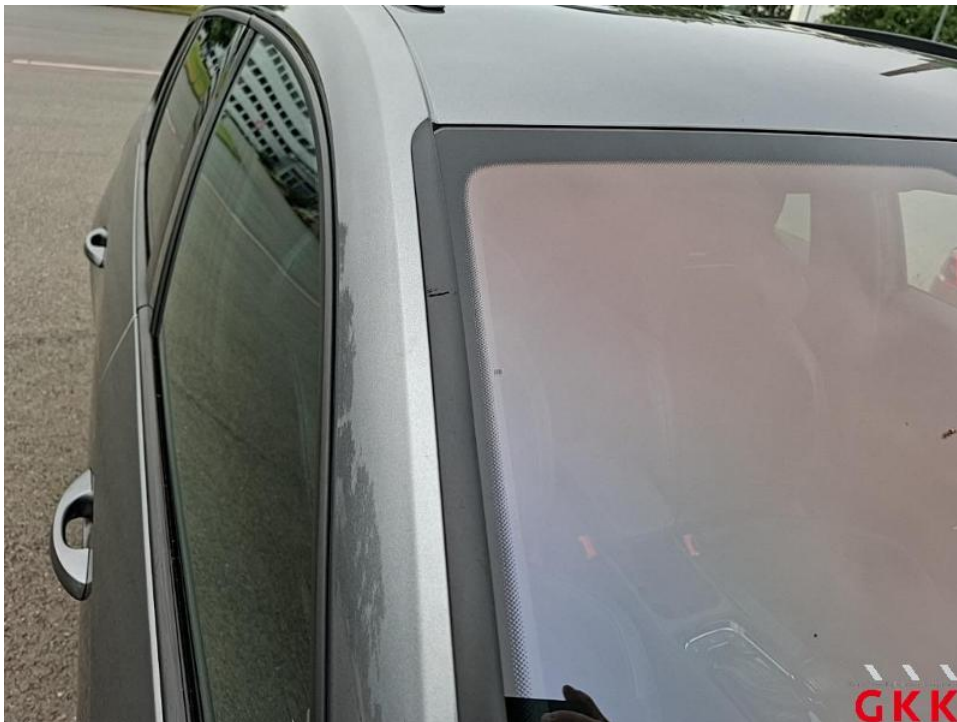
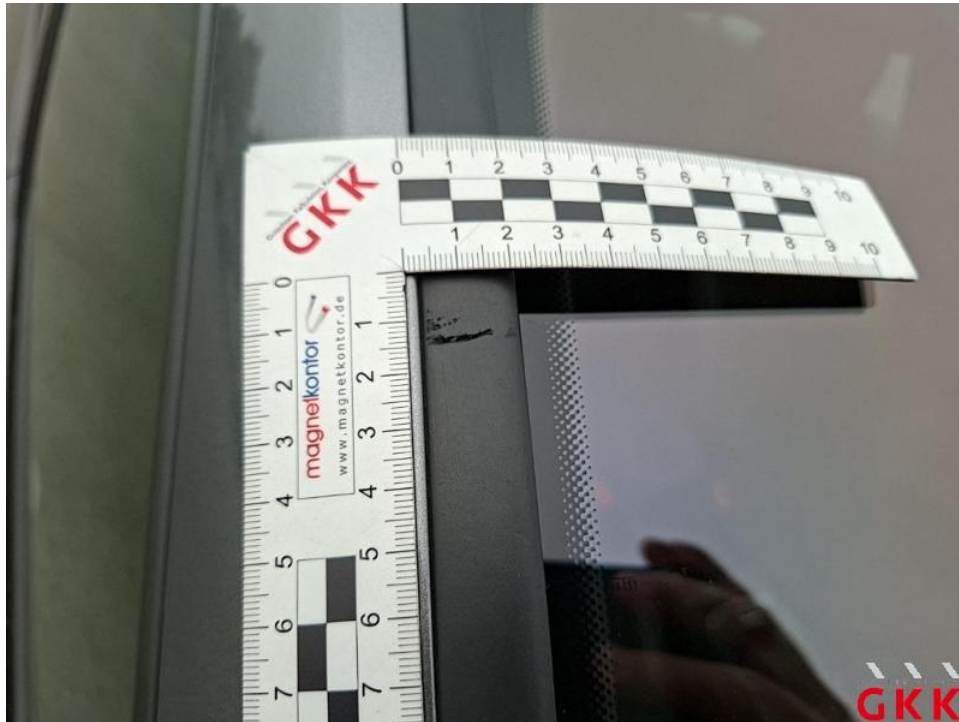
Bild 36. Frontscheibe, Leiste -rechts-, verkratzt, ersetzen

Bild 37. Frontscheibe, Leiste -rechts-, verkratzt, ersetzen

| Front (Angaben ohne MwSt.) | Reparaturkosten | ÜDV |
|---|---|---|
| Frontscheibe Leiste -rechts-, verkratzt, ersetzen (Bild 36, Bild 37) | 78,10 € | 78,10 € |

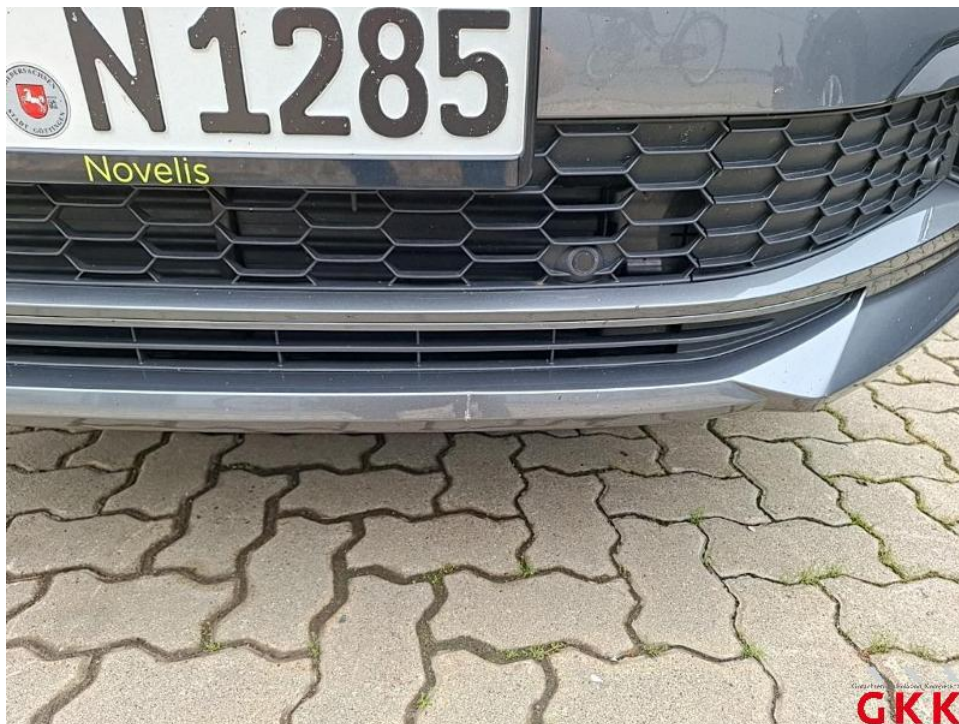
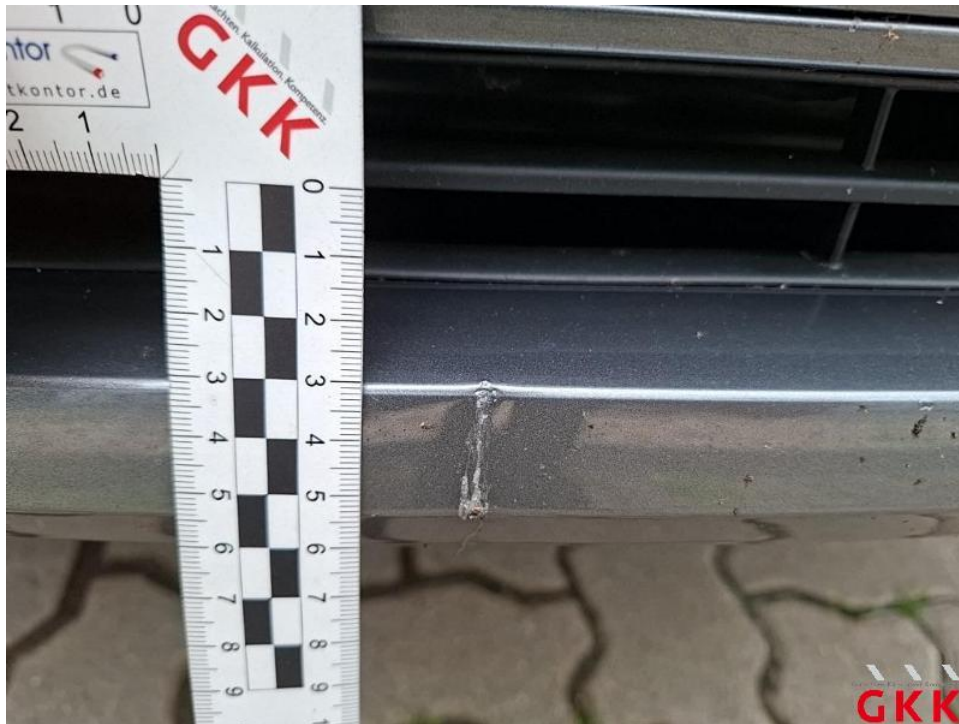
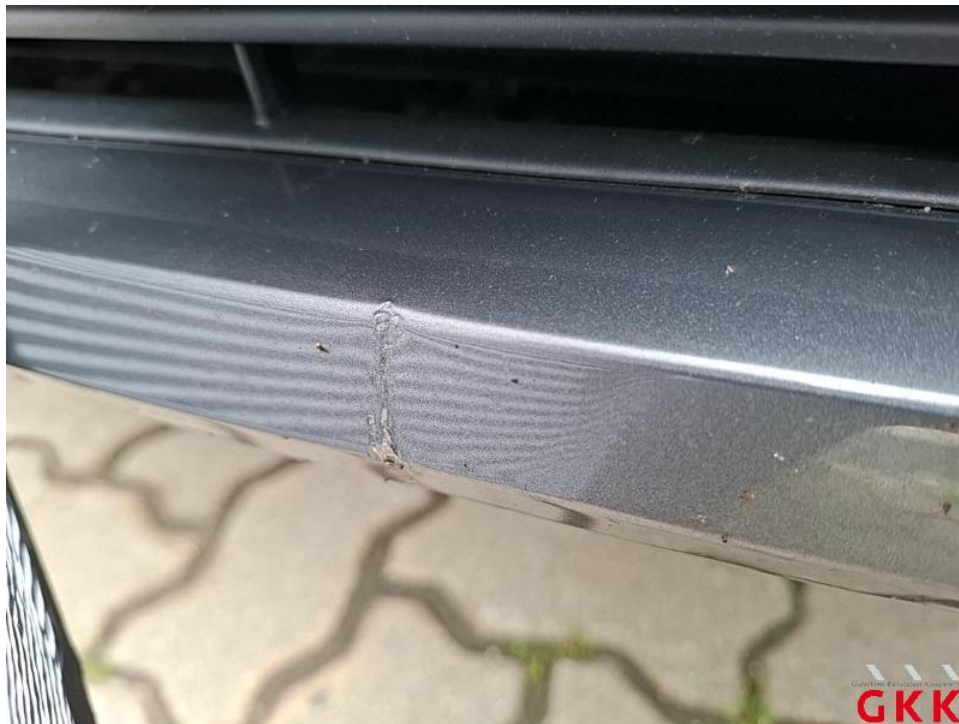
Bild 38. Stoßfänger vorne, Verkleidung unterhalb -lackiert-, beschädigt, ersetzen

Bild 39. Stoßfänger vorne, Verkleidung unterhalb -lackiert-, beschädigt, ersetzen

Bild 40. Stoßfänger vorne, Verkleidung unterhalb -lackiert-, beschädigt, ersetzen

| Front (Angaben ohne MwSt.) | Reparaturkosten | ÜDV |
|---|---|---|
| Stoßfänger vorne Verkleidung unterhalb -lackiert-, beschädigt, ersetzen (Bild 38, Bild 39, Bild 40) | 675,23 € | 675,23 € |

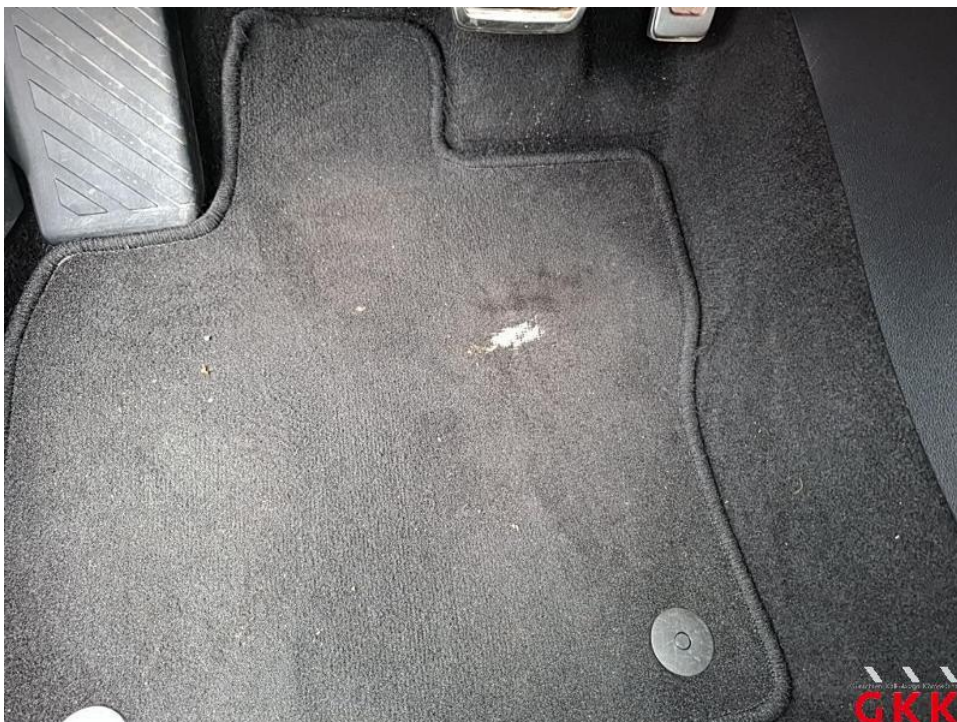
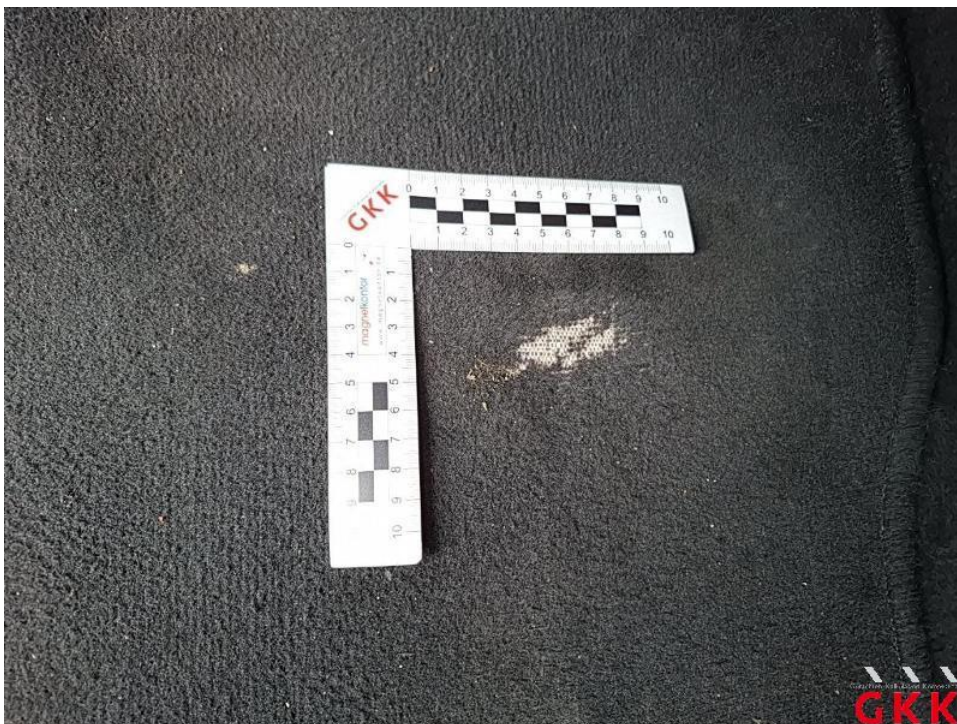
Bild 41. Fußmatte(n), vorne links, beschädigt, ersetzen

Bild 42. Fußmatte(n), vorne links, beschädigt, ersetzen

| Front (Angaben ohne MwSt.) | Reparaturkosten | ÜDV |
|---|---|---|
| Fußmatte(n) vorne links, beschädigt, ersetzen (Bild 41, Bild 42) | 47,86 € | 47,86 € |
