**Fahrzeug:** SKODA Kodiaq 1.5 TSI ACT DSG SPORTLINE Sports Utility Vehicle 5-türig 1498 ccm  
150 PS / 110 KW bleifrei 7-Gang Automatik

| Amtliches Kennzeichen: | GÖ -N 1285 | Fahrgestell-Nummer: | TMBJB7NS5P8529313 |

## Wertgutachten für Allane SE

### Vorgang

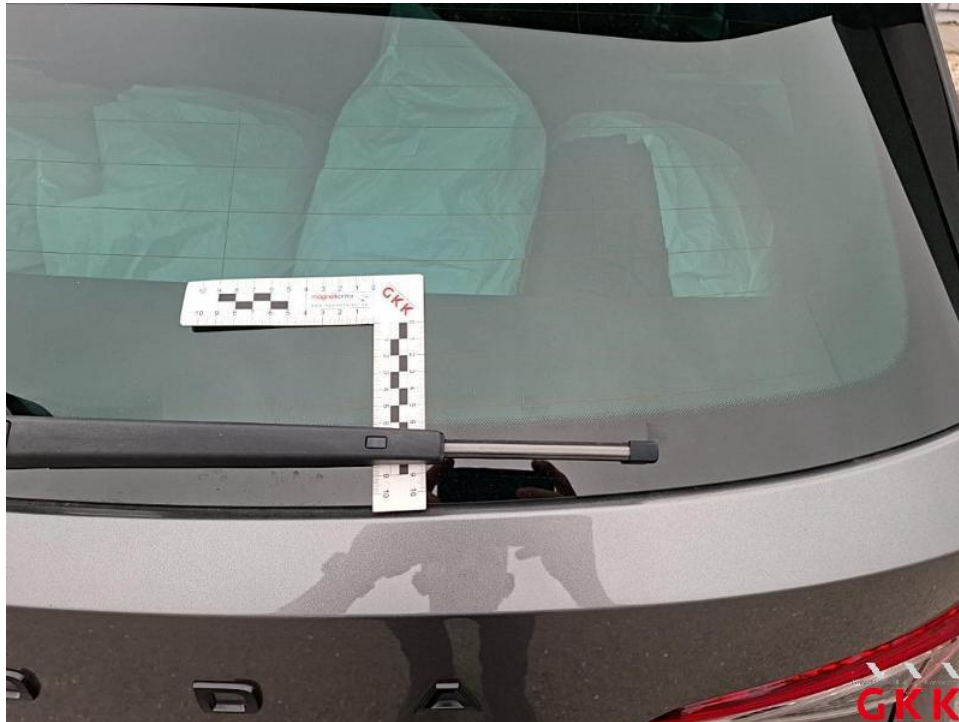
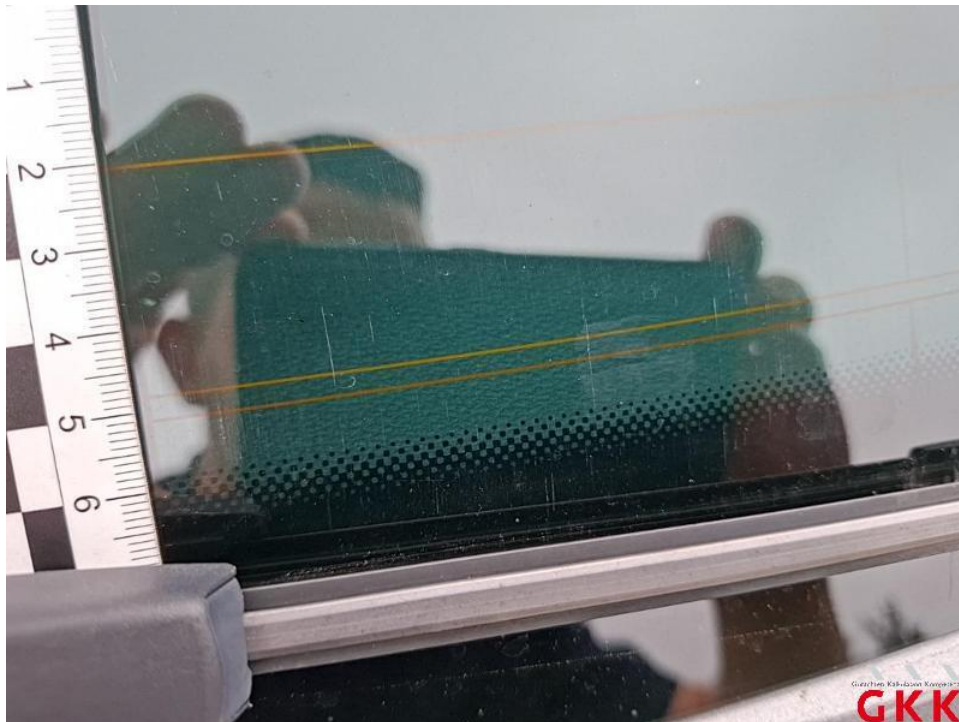
Bild 43. Heckscheibe, getönt, verkratzt, ersetzen

Bild 44. Heckscheibe, getönt, verkratzt, ersetzen

| Front (Angaben ohne MwSt.) | Reparaturkosten | ÜDV |
|---|---|---|
| Heckscheibe getönt, verkratzt, ersetzen (Bild 43, Bild 44) | 931,92 € | 931,92 € |

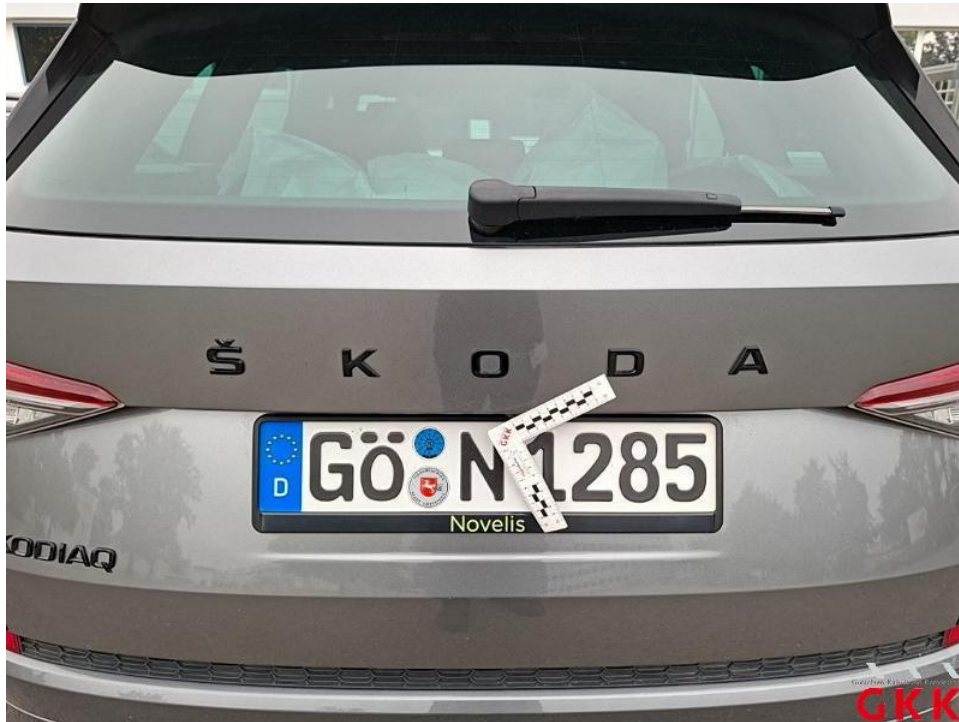
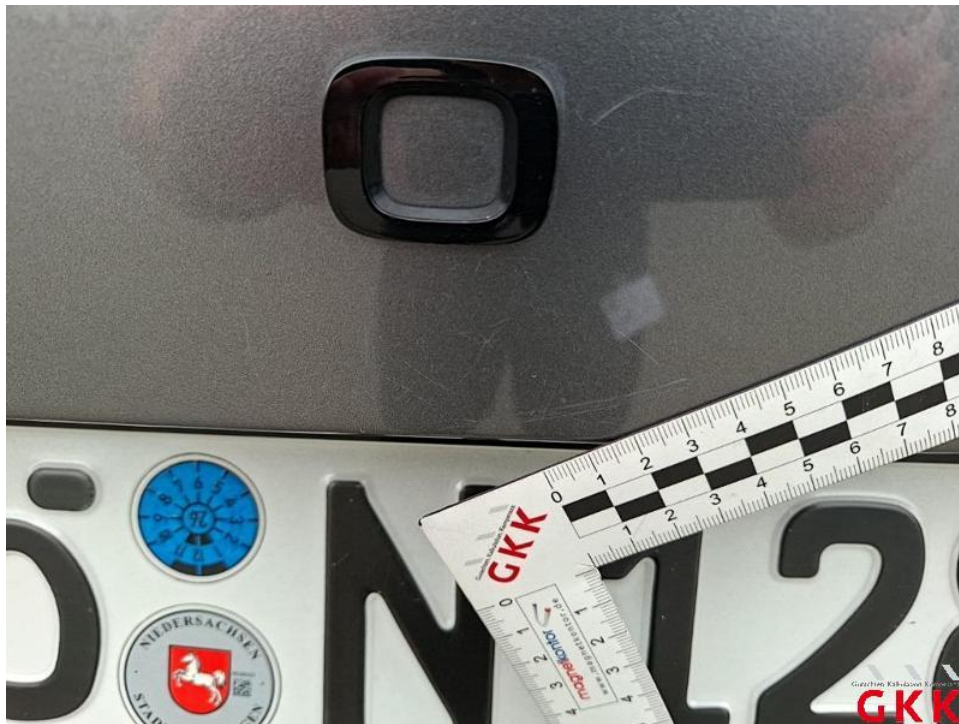
Bild 45. Heckklappe, oberhalb, verkratzt, auslegen, schleifen, polieren

Bild 46. Heckklappe, oberhalb, verkratzt, auslegen, schleifen, polieren

| Front (Angaben ohne MwSt.) | Reparaturkosten | ÜDV |
|---|---|---|
| Heckklappe oberhalb, verkratzt, auslegen, schleifen, polieren (Bild 45, Bild 46) | 80,00 € | 80,00 € |

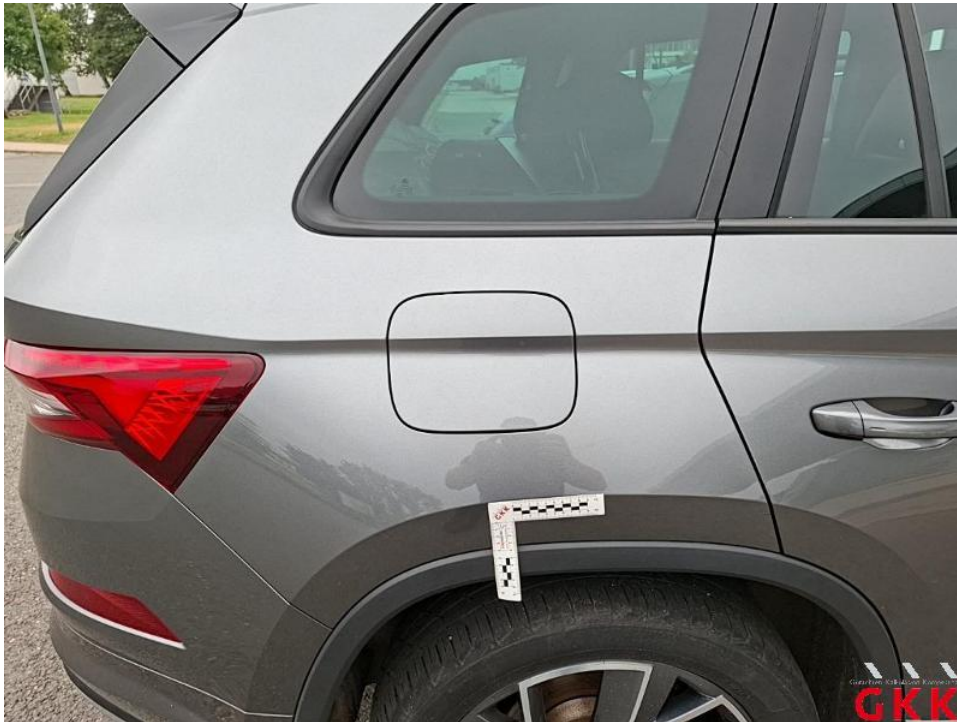
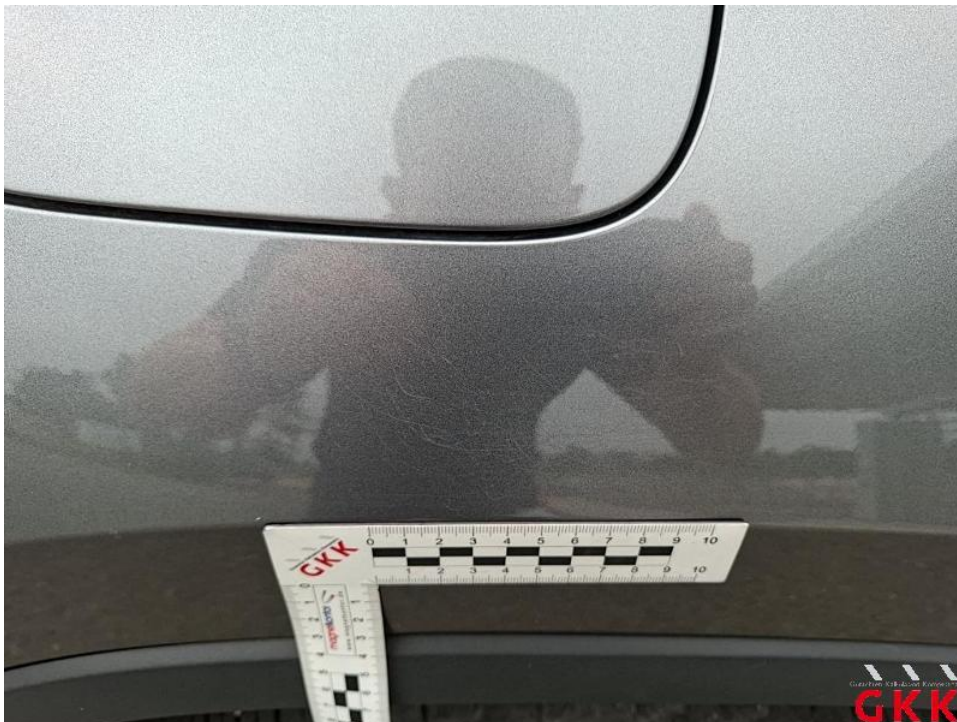
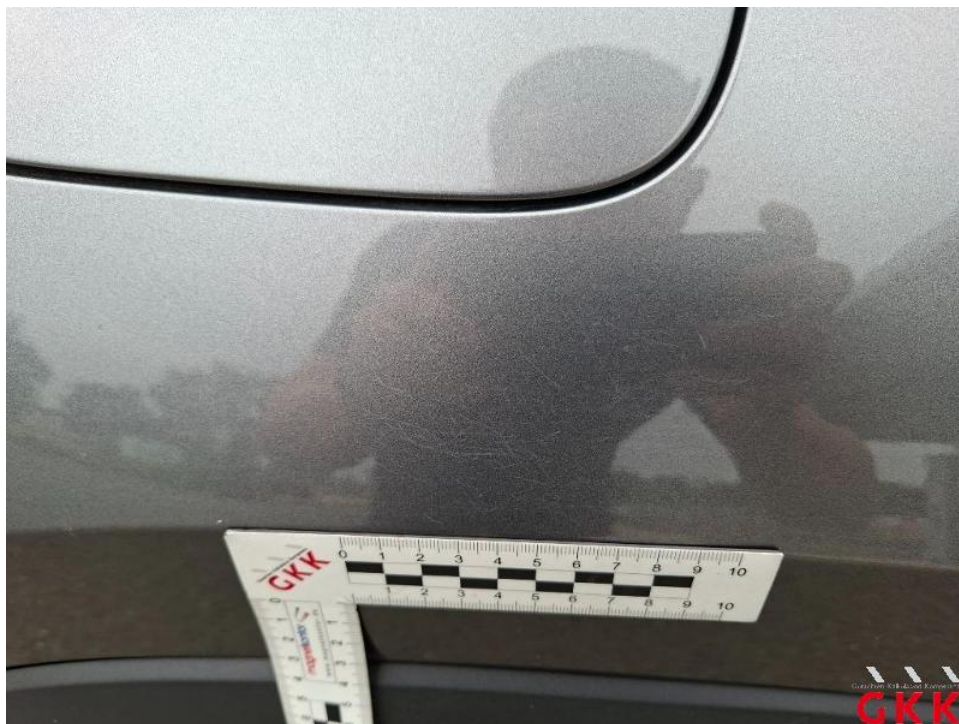
Bild 47. Seitenwand rechts, verkratzt, auslegen, schleifen, polieren

Bild 48. Seitenwand rechts, verkratzt, auslegen, schleifen, polieren

Bild 49. Seitenwand rechts, verkratzt, auslegen, schleifen, polieren

| Front (Angaben ohne MwSt.) | Reparaturkosten | ÜDV |
|---|---|---|
| Seitenwand rechts, verkratzt, auslegen, schleifen, polieren (Bild 47, Bild 48, Bild 49) | 50,00 € | 50,00 € |
