Zustandsbericht

- Protokoll der Fahrzeugbewertung -

Berichts-Nr: 10264541
vom: 20.03.2026

Auftrags-Nr: 1002375520
Besichtigt am: 19.03.2026 12:07
Berichts-Nr: 10264541
FIN: VSSZZZKL7RR060213

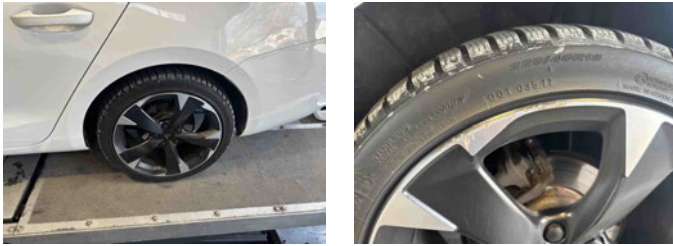
5 - Alufelge glanzgedreht hinten links - Kratzer - Optische Wertminderung

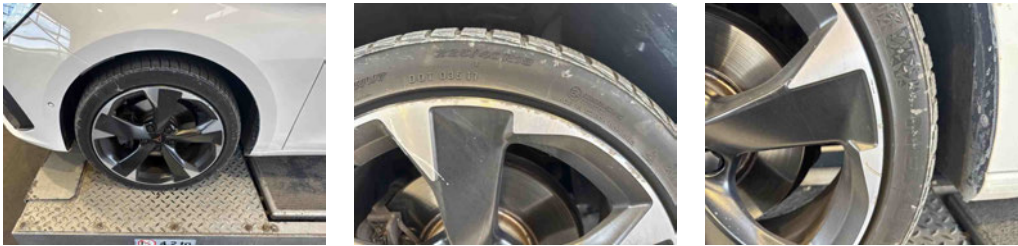
6 - Alufelge glanzgedreht vorne links - Kratzer - Optische Wertminderung

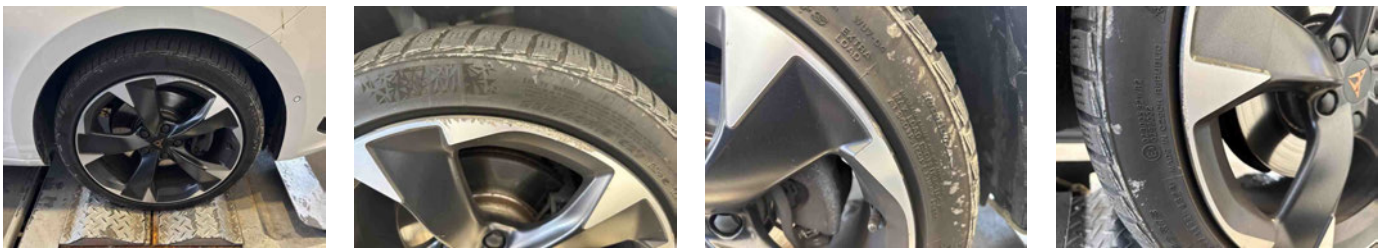
7 - Alufelge glanzgedreht vorne rechts - Kratzer - Optische Wertminderung

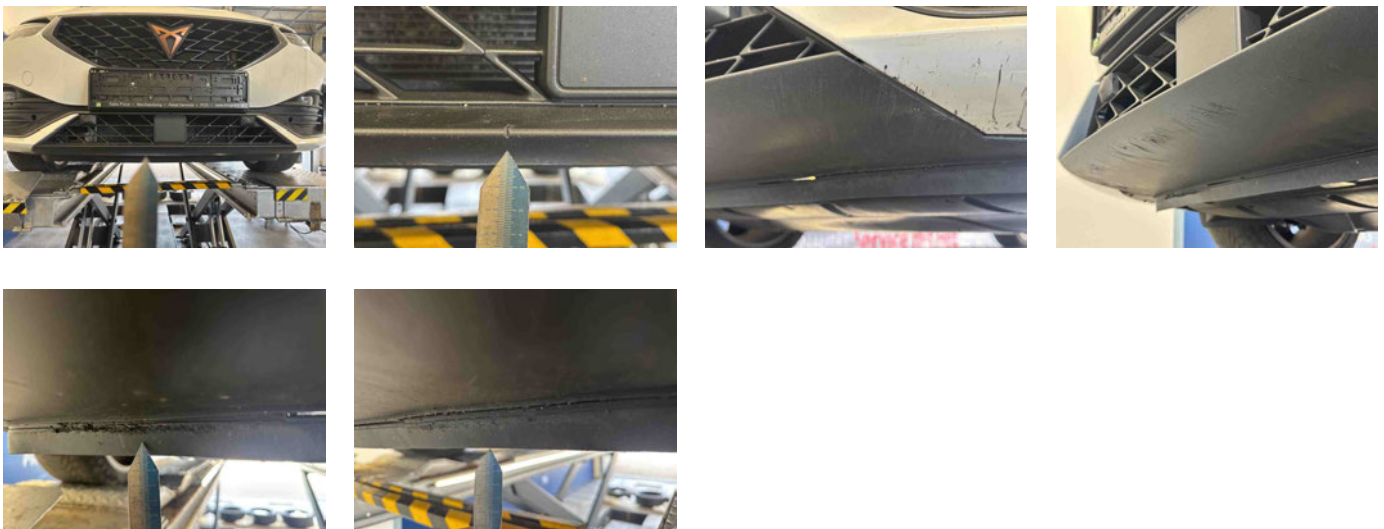
8 - Stoßfängerspoiler vorne - Kratzer - Ersetzen

+ Blende Unterfahrschutz

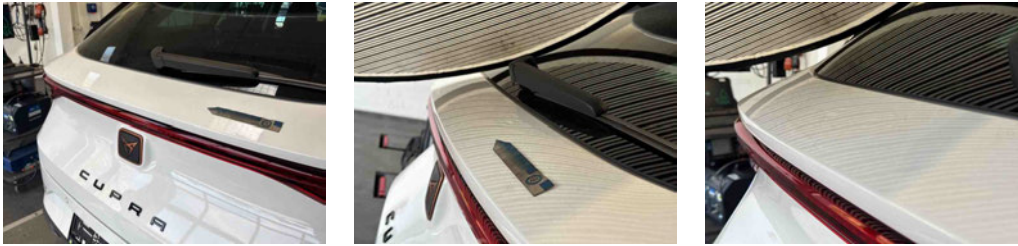
9 - Heckklappe - Delle(n) - Kaltdrücken

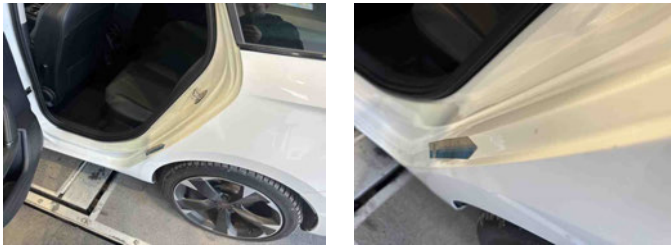
1 - Einstiegsschweller hinten links - Delle(n) - Akzeptabel (Gebrauchsspur)

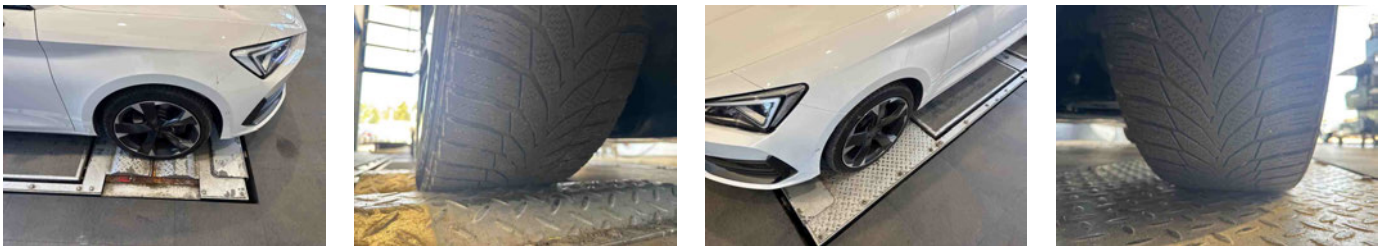
2 - Reifen - Außerhalb Toleranzbereich - Akzeptabel (Gebrauchsspur)

Zubehör
