**» Übersicht**

| <b>Berichts-Nr:</b> | 10742873 |

| <b>Hersteller:</b> | Skoda |
| <b>Modell:</b> | Kodiaq |

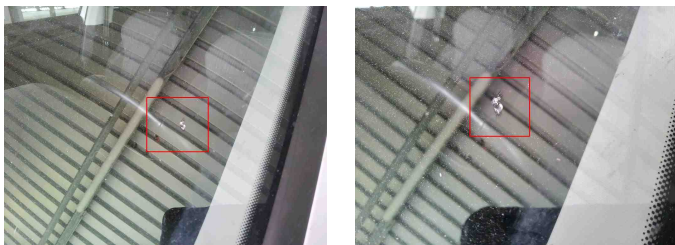
| Nr | Bauteil | Schadensbeschreibung | Reparaturempfehlung |
|---|---|---|---|
| 1 | Windschutzscheibe | Steinschlag | Ersetzen |

#### 1 - Windschutzscheibe - Steinschlag - Ersetzen

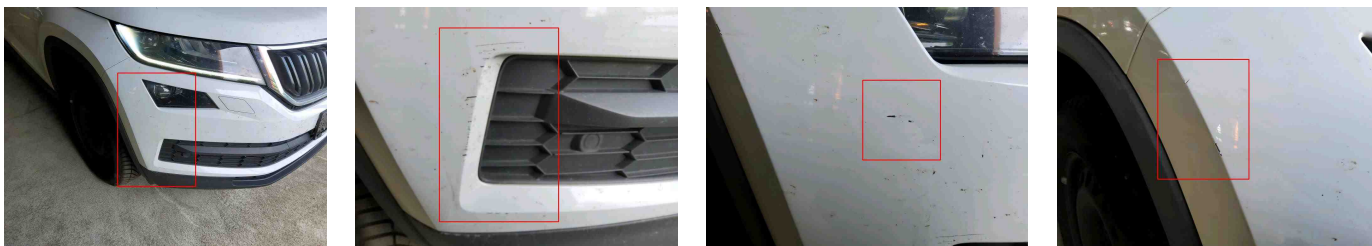
| Nr | Bauteil | Schadensbeschreibung | Reparaturempfehlung |
|---|---|---|---|
| 2 | Stoßfänger vorne | Kratzer | Lackieren |

#### 2 - Stoßfänger vorne - Kratzer - Lackieren

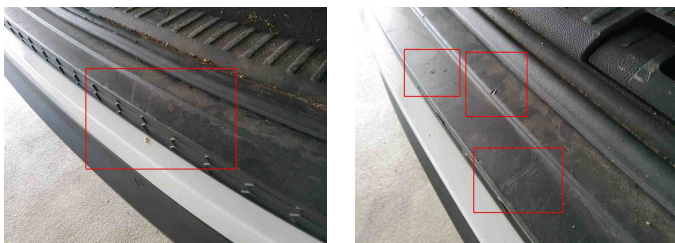
| Nr | Bauteil | Schadensbeschreibung | Reparaturempfehlung |
|---|---|---|---|
| 5 | Stoßfänger hinten mitte | Kratzer | Ersetzen |

#### 5 - Stoßfänger hinten mitte - Kratzer - Ersetzen
