## Angaben zum Fahrzeug

## Zustandsbericht

Besichtigungsdatum: 05.06.2026  
**Protokollnummer: 45804975**  
Erstellt durch: Paula Kube  
Besichtigt durch: Baumgartner

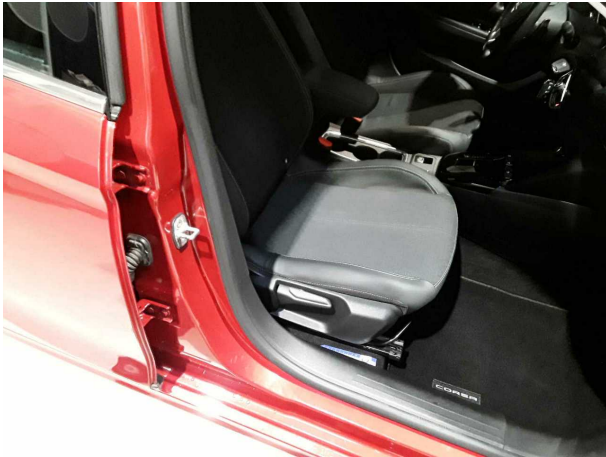
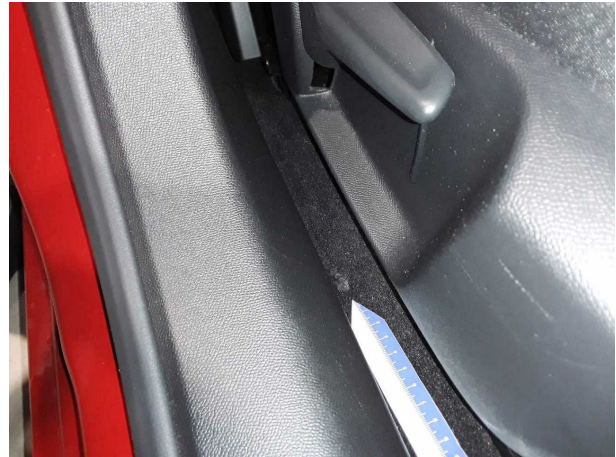
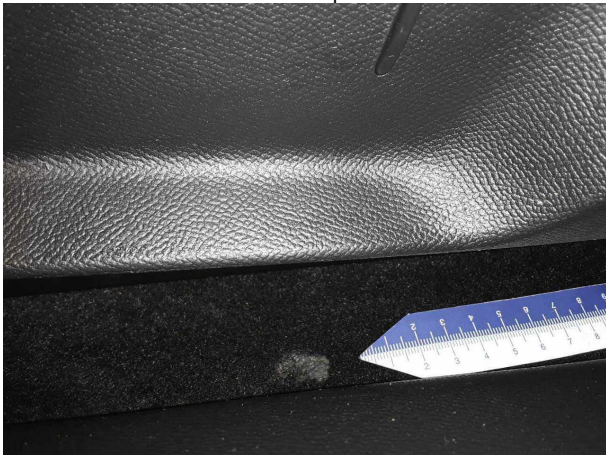
**Beschädigung #1:** Verkleidungen/Abdeckungen: Teppichboden vorn rechts - Brandloch - Smart Repair

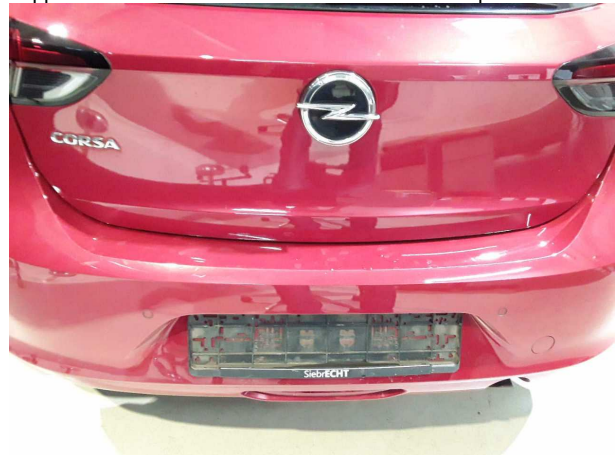
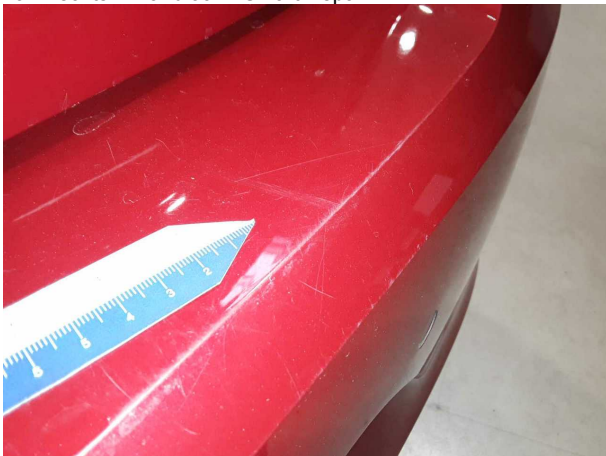
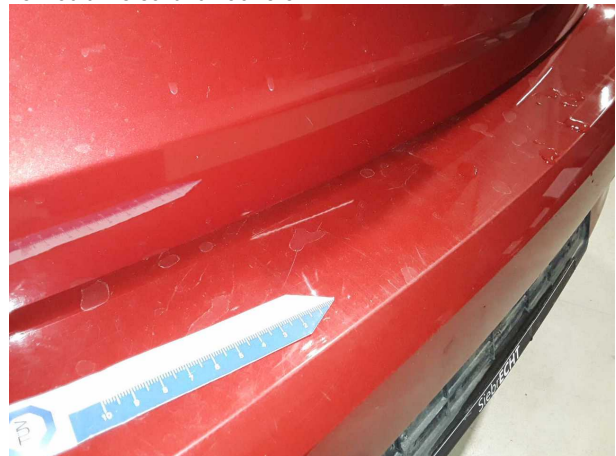
**Beschädigung #2:** Stossfänger hinten: Stossfänger hinten - verkratzt / verschürft - lackieren

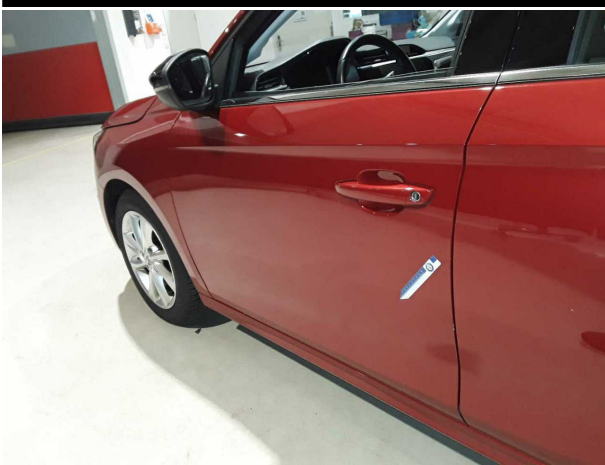
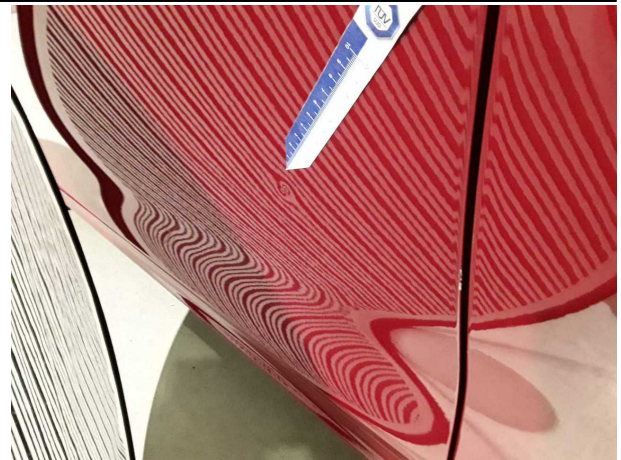
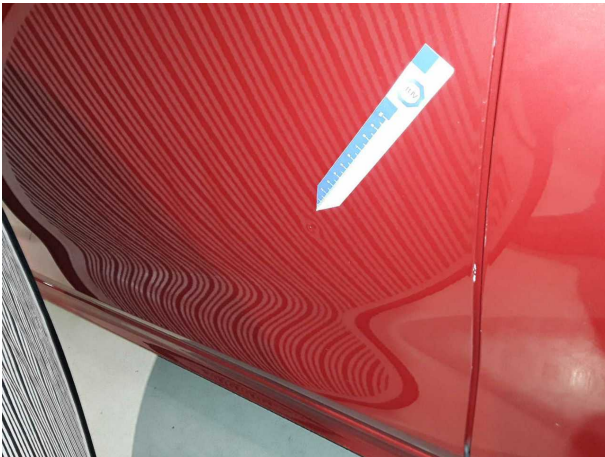
**Beschädigung #3:** Tür vorn links: Tür - Delle / Lackschaden - instandsetzen und lackieren
