Zustandsbericht

- Protokoll der Fahrzeugbewertung -

Berichts-Nr: 9922070
vom: 27.01.2026

Fahrzeugkategorie:	Personenkraftwagen
Fahrzeugart:	Kombi
Hersteller:	Cupra
Modell:	Leon
HSN / TSN:	7593 / ATB
Erstzulassungsdatum:	23.04.2025
Laufleistung:	18.526 km
Nachweis Kilometerstand:	Abgelesen
Farbe:	"Nevada" Weiss
Farbe Dach:	"Nevada" Weiss
Antriebsart:	Frontantrieb
Motorisierung/Kraftstoff:	Benzin
Hubraum:	1.500 ccm
Leistung:	110 kW (150 PS)
Fahrzeuglänge:	
Fahrzeughöhe:	
Fahrzeugbreite:	
Zulässiges Gesamtgewicht:	
Radstand:	
Anzahl Achsen:	2
Zylinder:	4
Schadstoffklasse:	Euro 6
Anzahl Türen:	4
Anzahl Sitze:	5
Getriebe:	Automatik 7-Gang
Polsterart:	Stoff
Interieurfarbe:	Titanschwarz - Palomino-Braun
Anzahl vorhandene Schlüssel:	1

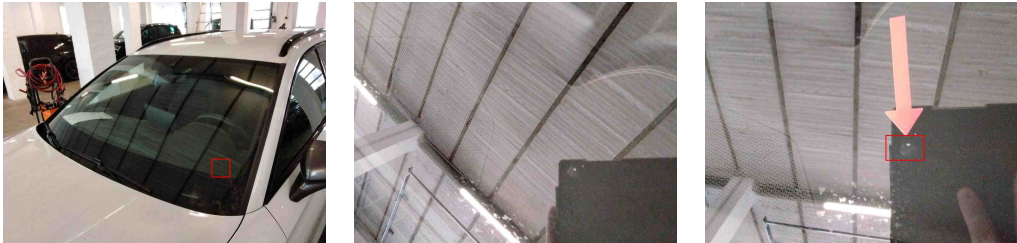
1 - Windschutzscheibe - Steinschlag - Glasreparatur

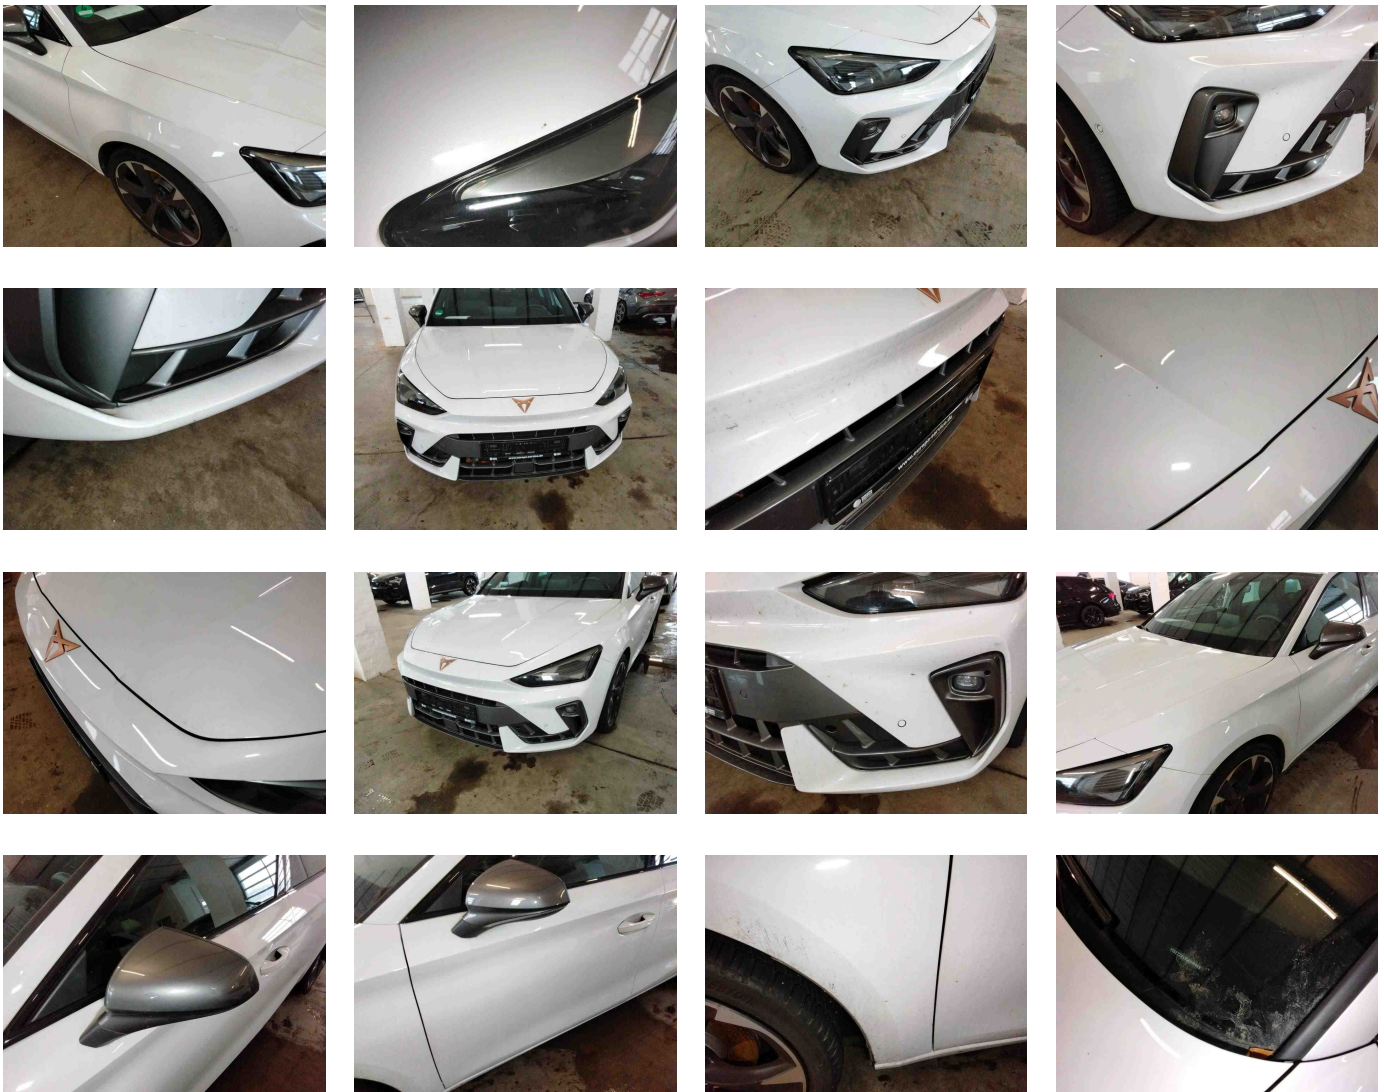
2 - Karosserie - Kratzer - Polieren

Karosserie ist verschmutzt, dementsprechend können Mehrkosten durch Kratzer und Dellen anfallen. Ggfl. Müssen vereinzelt Kratzer ausgelegt werden. Komplettaufbereitung
