# Zustandsbericht

Protokollnummer: 45681529  
Auftrags-Nr / Referenz: 26435831  
Besichtigungsdatum: 13.05.2026

| Hersteller / Modell | Renault Master Blue dCi 135 L1H1 VA Basis | | |
| Kennzeichen | ME-MS 266 | Fahrgestellnummer | VF1MA000171174581 |

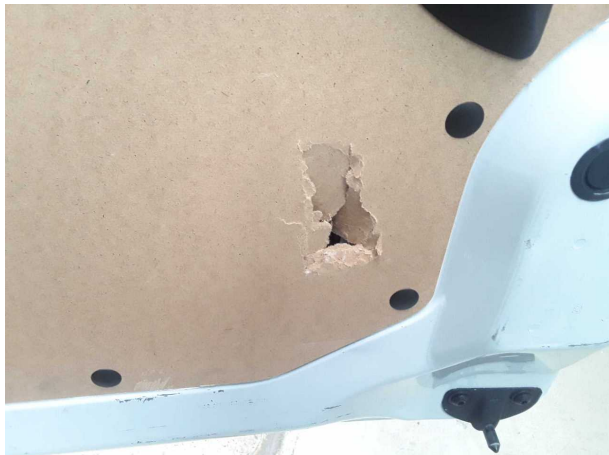
| Nr. | Bauteilgruppe | Beschreibung |
|---|---|---|
| 1 | Heckklappe/-tür | Verkl. Hecktür Hartfaser unten - gebrochen / gerissen - erneuern |

**Beschädigung #1:** Heckklappe/-tür: Verkl. Hecktür Hartfaser unten - gebrochen / gerissen - erneuern

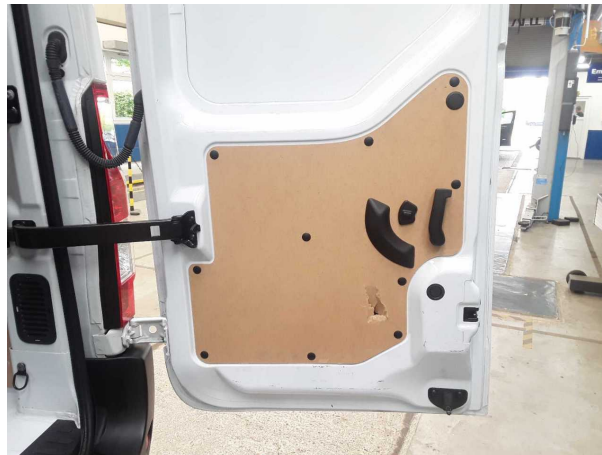
**Beschädigung #1:** Heckklappe/-tür: Verkl. Hecktür Hartfaser unten - gebrochen / gerissen - erneuern

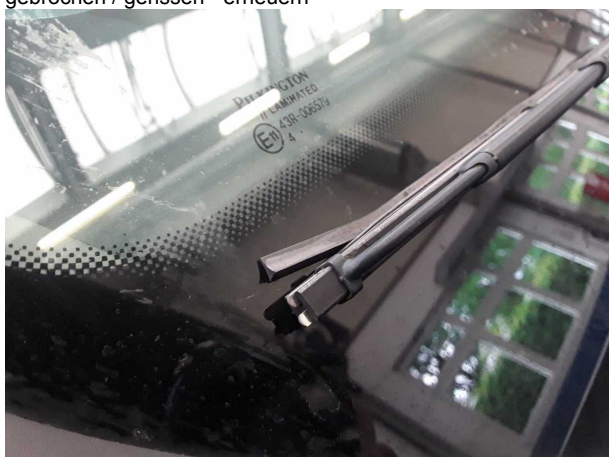
| Nr. | Bauteilgruppe | Beschreibung |
|---|---|---|
| 2 | Scheibenreinigung | Scheibenwischerblätter vorn - gebrochen / gerissen - erneuern |

**Beschädigung #2:** Scheibenreinigung: Scheibenwischerblätter vorn - gebrochen / gerissen - erneuern

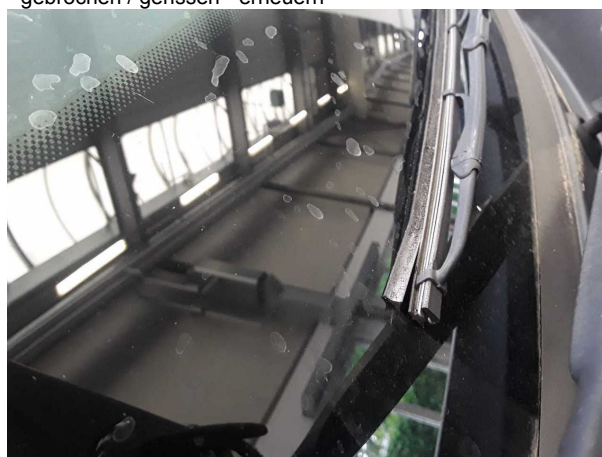
**Beschädigung #2:** Scheibenreinigung: Scheibenwischerblätter vorn - gebrochen / gerissen - erneuern

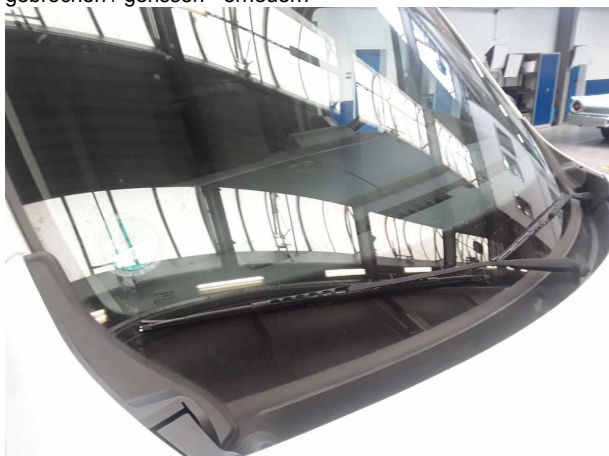
**Beschädigung #2:** Scheibenreinigung: Scheibenwischerblätter vorn - gebrochen / gerissen - erneuern

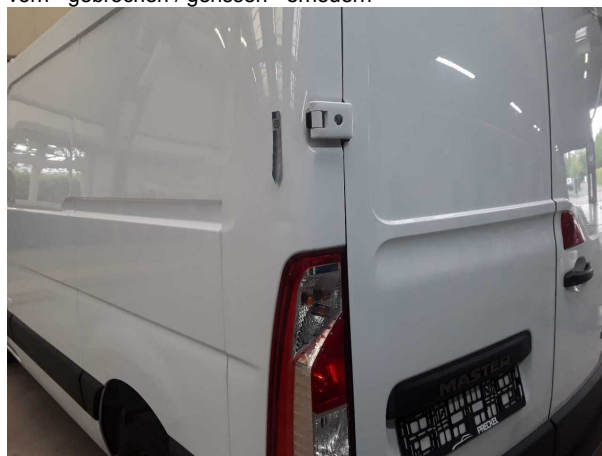
| Nr. | Bauteilgruppe | Beschreibung |
|---|---|---|
| 3 | Seitenwand links | Seitenwand - Delle(n) - Smart Repair |

**Beschädigung #3:** Seitenwand links: Seitenwand - Delle(n) - Sm...  
Repair

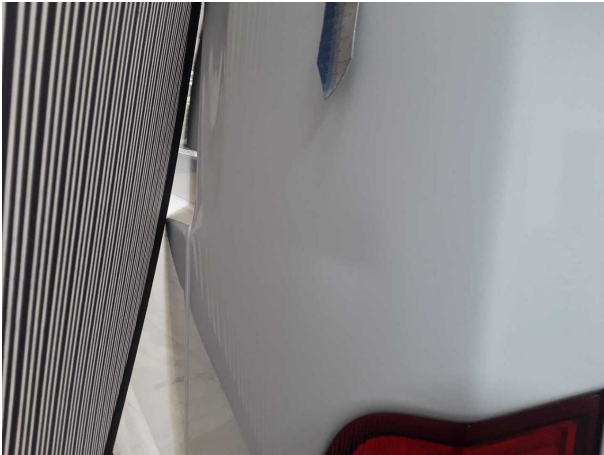
**Beschädigung #3:** Seitenwand links: Seitenwand - Delle(n) - Smart Repair

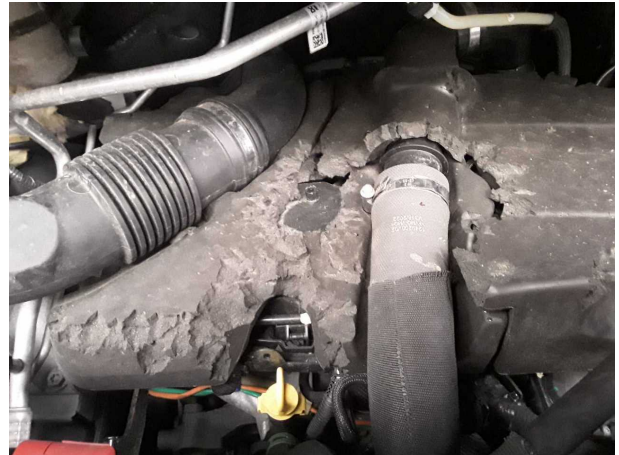
| Nr. | Bauteilgruppe | Beschreibung |
|---|---|---|
| 4 | Motor | Motorabdeckung - Marderschaden - erneuern |

**Beschädigung #4:** Motor: Motorabdeckung - Marderschaden - erneuern

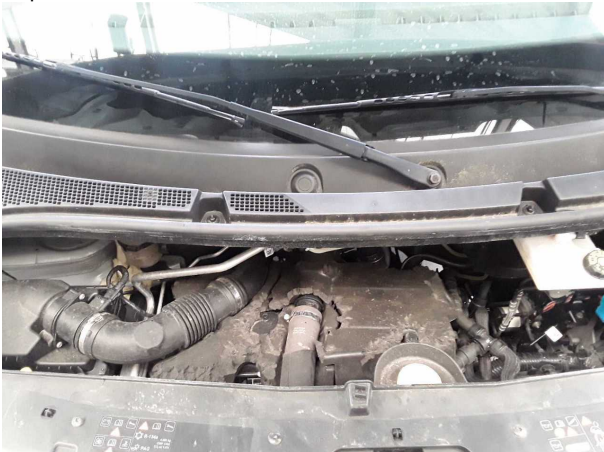
**Beschädigung #4:** Motor: Motorabdeckung - Marderschaden - erneuern

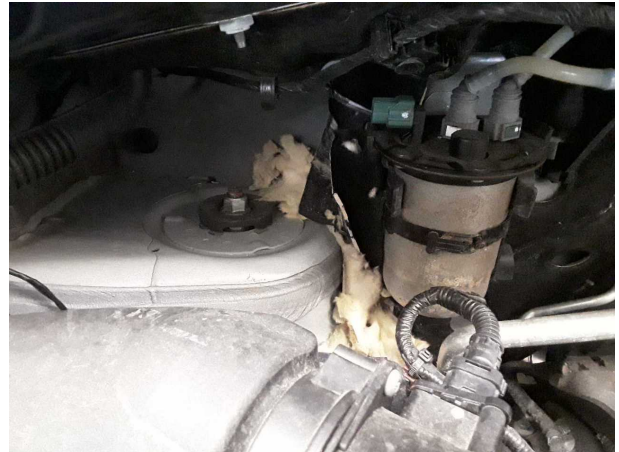
| Nr. | Bauteilgruppe | Beschreibung |
|---|---|---|
| 5 | Fahrerhaus | Dämmmatte - Marderschaden - erneuern |

**Beschädigung #5:** Fahrerhaus: Dämmmatte - Marderschaden - erneuern

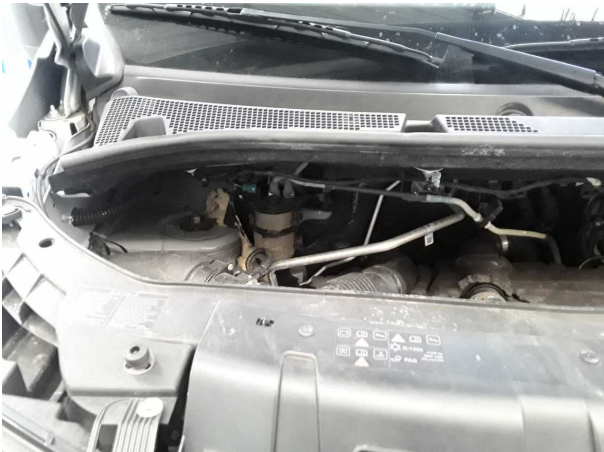
**Beschädigung #5:** Fahrerhaus: Dämmmatte - Marderschaden - erneuern
