## » Übersicht

**Auftrags-Nr:** 1002178243  
**Besichtigt am:** 04.12.2025 10:16  
**Berichts-Nr:** 9595315  
**FIN:** WVGZZZ5N4PW512823

<b>Fahrzeugkategorie:</b>	Personenkraftwagen
<b>Fahrzeugart:</b>	SUV
<b>Hersteller:</b>	Volkswagen
<b>Modell:</b>	Tiguan
<b>HSN / TSN:</b>	0603 / BZG
<b>Erstzulassungsdatum:</b>	31.01.2023
<b>Laufleistung:</b>	52.558 km
<b>Nachweis Kilometerstand:</b>	
<b>Farbe:</b>	Deep Black Perleffekt
<b>Farbe Dach:</b>	Deep Black Perleffekt
<b>Antriebsart:</b>	Frontantrieb
<b>Motorisierung/Kraftstoff:</b>	Diesel
<b>Hubraum:</b>	2.000 ccm
<b>Leistung:</b>	110 kW (150 PS)
<b>Fahrzeuglänge:</b>	
<b>Fahrzeughöhe:</b>	
<b>Fahrzeugbreite:</b>	
<b>Zulässiges Gesamtgewicht:</b>	
<b>Radstand:</b>	
<b>Anzahl Achsen:</b>	2
<b>Zylinder:</b>	4
<b>Schadstoffklasse:</b>	Euro 6
<b>Anzahl Türen:</b>	4
<b>Anzahl Sitze:</b>	5
<b>Getriebe:</b>	Automatik 7-Gang
<b>Polsterart:</b>	Stoff
<b>Interieurfarbe:</b>	Anthrazit - Titanschwarz/Titanschwarz/ Schwarz/Storm Grey
<b>Anzahl vorhandene Schlüssel:</b>	2

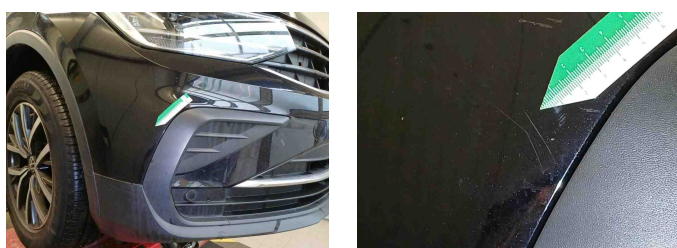
1 - Stoßfänger vorne rechts - Kratzer - Akzeptabel (Gebrauchsspur)

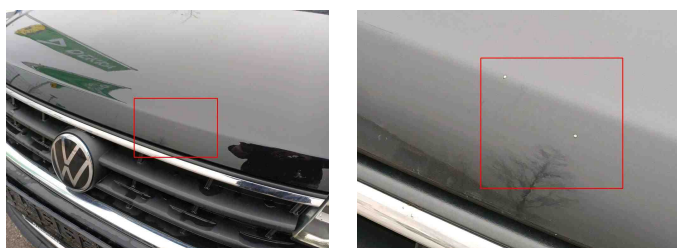
2 - Motorhaube - Steinschlag - Akzeptabel (Gebrauchsspur)

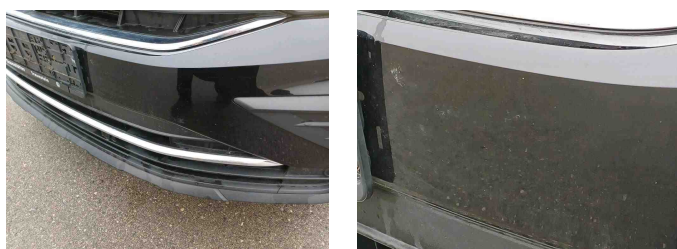
3 - Stoßfänger vorne - Steinschlag - Akzeptabel (Gebrauchsspur)

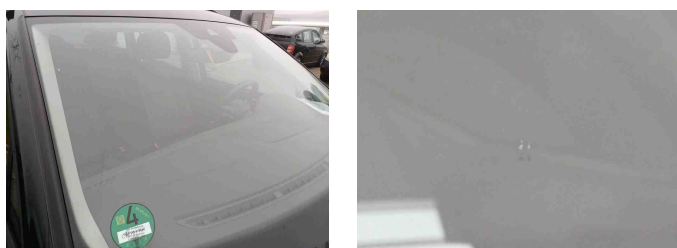
4 - Windschutzscheibe - Steinschlag - Akzeptabel (Gebrauchsspur)

Kommentar	oberflächlich
-----------	---------------
