# Zustandsbericht

- Protokoll der Fahrzeugbewertung -

Berichts-Nr: 10316139  
vom: 27.03.2026

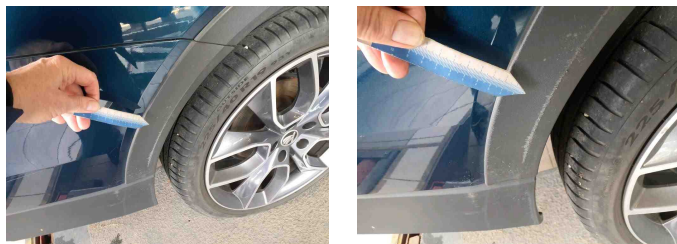
## 6 - Radkastenverkleidung hinten rechts - Kratzer - Ersetzen

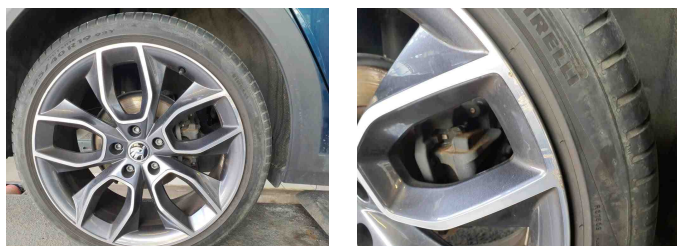
## 7 - Alufelge glanzgedreht hinten rechts - Kratzer - Optische Wertminderung

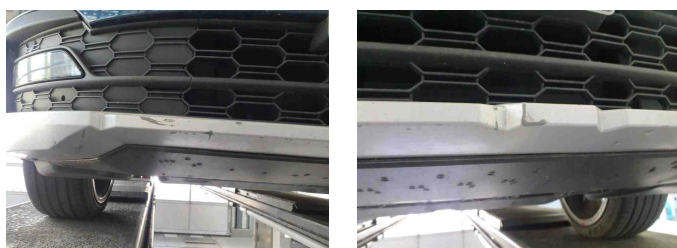
## 8 - Stoßfängerspoiler vorne - Kratzer - Smart Repair

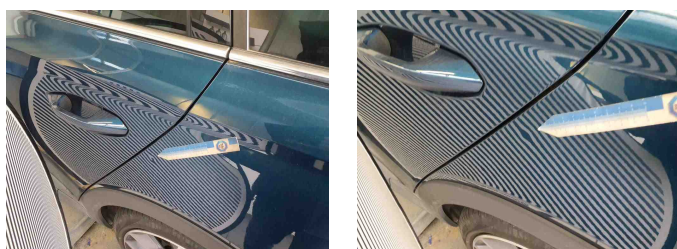
## 9 - Seitenwand hinten links - Delle(n) - Kaltdrücken

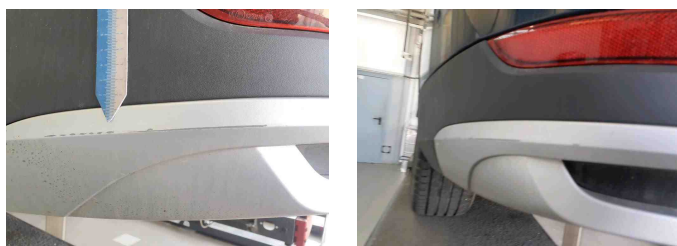
## 10 - Stoßfängerzierblende hinten links - Kratzer - Auslegen + Polieren

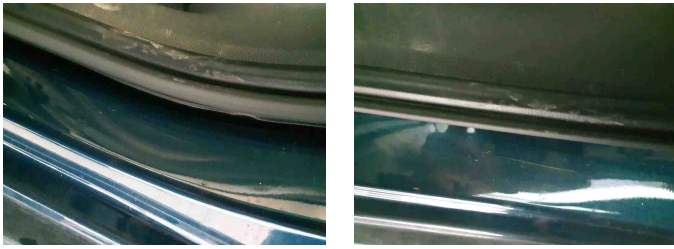
1 - Einstiegsschweller hinten links - Kratzer - Akzeptabel (Gebrauchsspur)

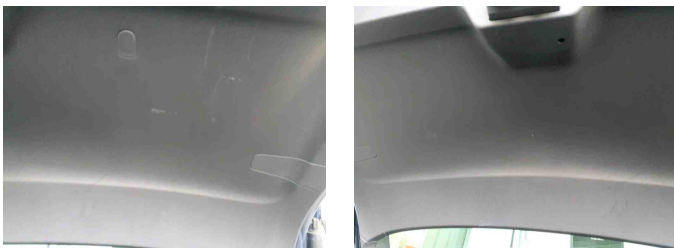
2 - Heckklappenverkleidung - Kratzer - Akzeptabel (Gebrauchsspur)
