## Expertise

Protokollnummer: 46066669  
 Auftrags-Nr / Referenz: MW2998060  
 Besichtigungsdatum: 18.06.2026

Hersteller: Tesla

Modell: Model 3

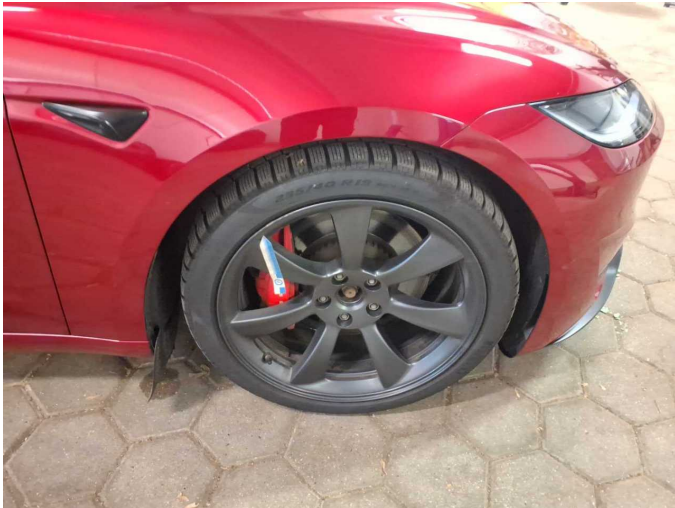
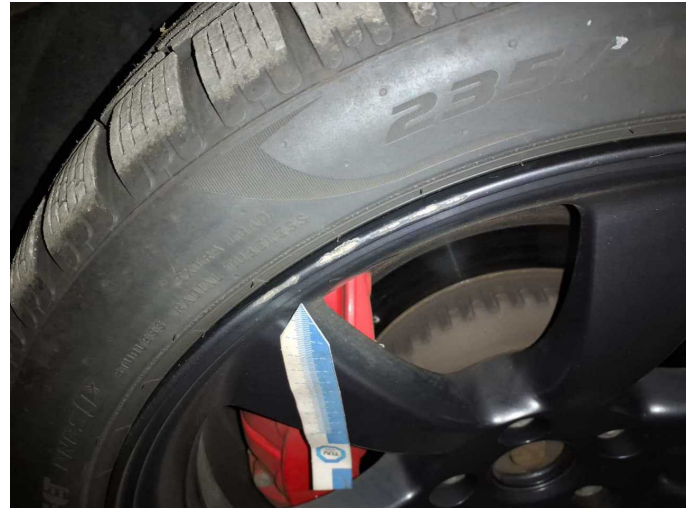
| Nr. | Bauteilgruppe | Beschreibung | Kosten (netto) | Minderwert |
|---|---|---|---|---|
| 1 | Rad/Reifen | Leichtmetallfelge vorn rechts - verkratzt / verschürft - erneuern | 590,00 € | 590,00 € |

**Beschädigung 1:** Rad/Reifen: Leichtmetallfelge vorn rechts - verkratzt / verschürft - erneuern

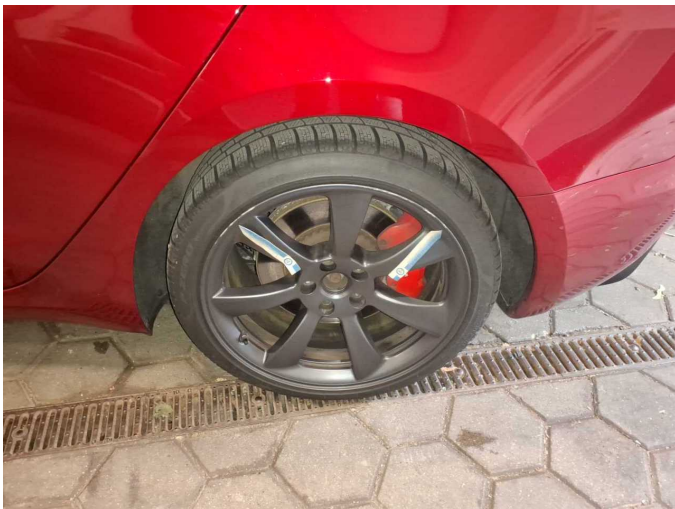
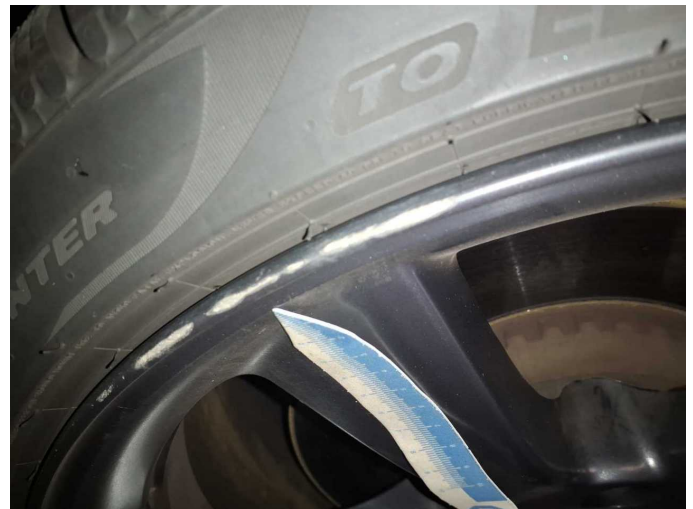
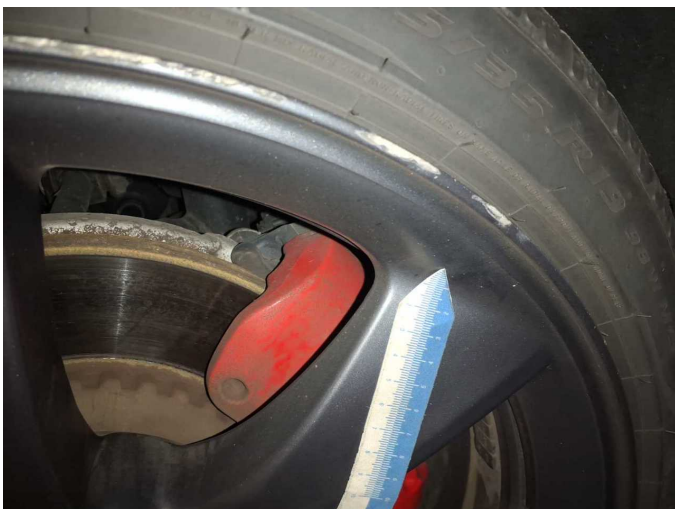
| Nr. | Bauteilgruppe | Beschreibung | Kosten (netto) | Minderwert |
|---|---|---|---|---|
| 2 | Rad/Reifen | Leichtmetallfelge hinten links - verkratzt / verschürft - erneuern | 590,00 € | 590,00 € |

**Beschädigung 2:** Rad/Reifen: Leichtmetallfelge hinten links - verkratzt / verschürft - erneuern

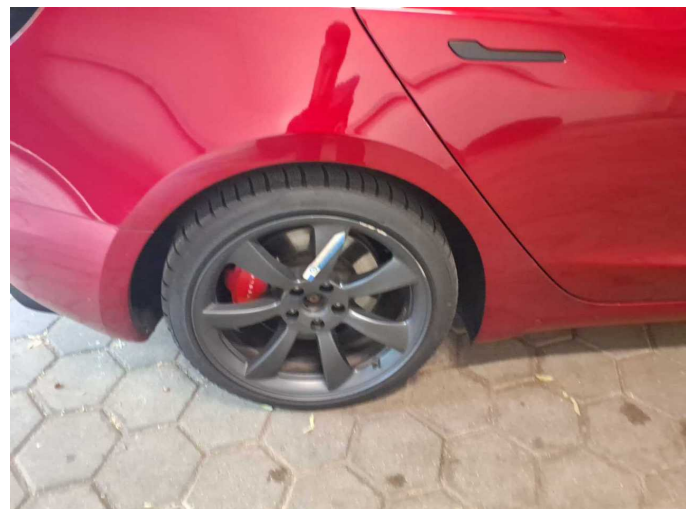
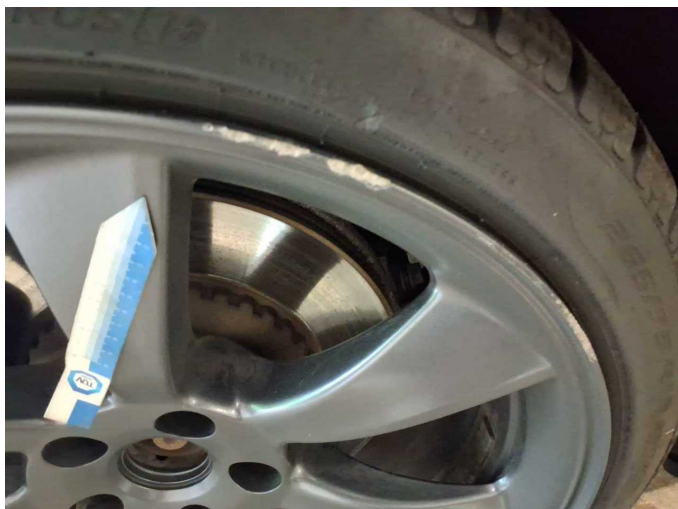
| Nr. | Bauteilgruppe | Beschreibung | Kosten (netto) | Minderwert |
|---|---|---|---|---|
| 3 | Rad/Reifen | Leichtmetallfelge hinten rechts - verkratzt / verschürft - erneuern | 590,00 € | 590,00 € |

**Beschädigung 3:** Rad/Reifen: Leichtmetallfelge hinten rechts - verkratzt / verschürft - erneuern

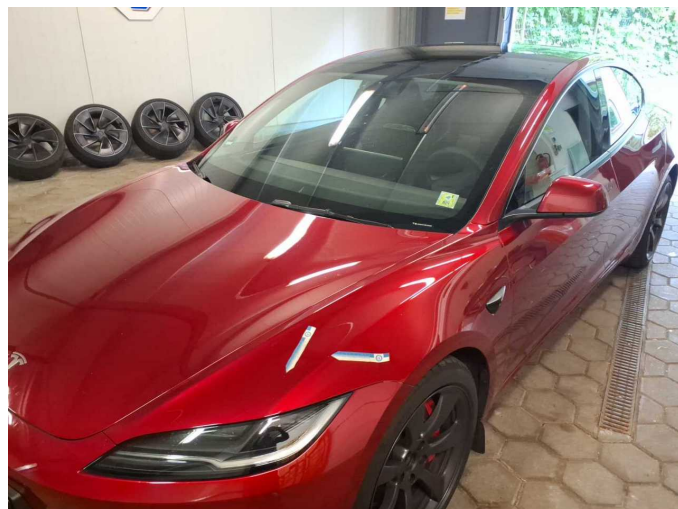
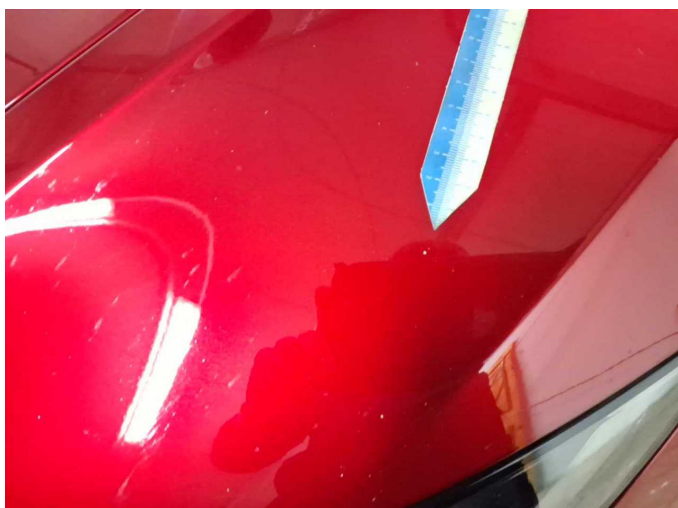
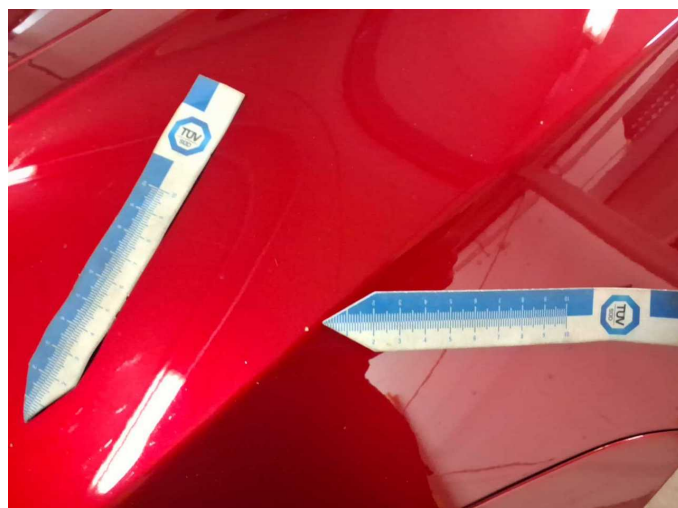
| Nr. | Bauteilgruppe | Beschreibung | Kosten (netto) | Minderwert |
|---|---|---|---|---|
| 4 | Kotflügel links | Kotflügel links - Steinschlag - lackieren | 640,00 € | 450,00 € |

**Beschädigung 4:** Kotflügel links: Kotflügel links - Steinschlag - lackieren

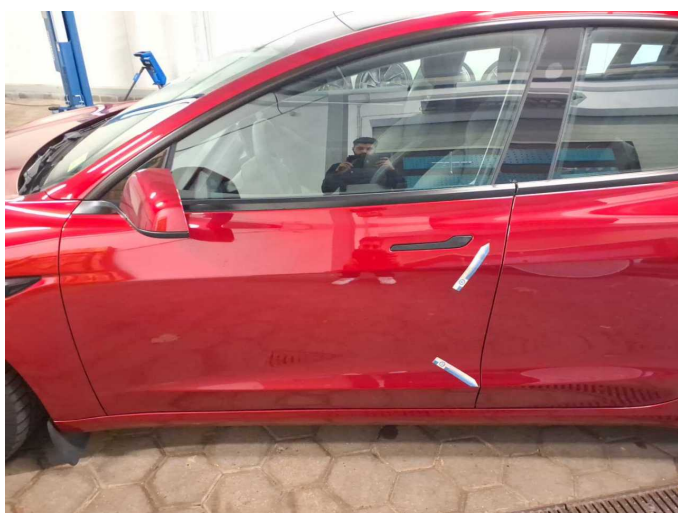
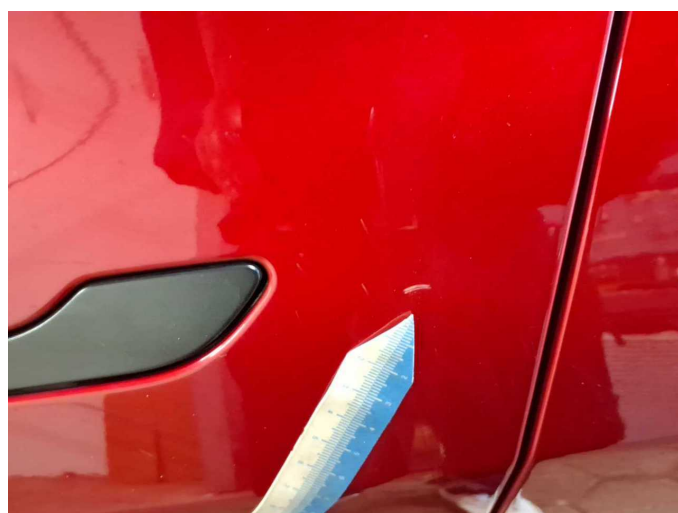
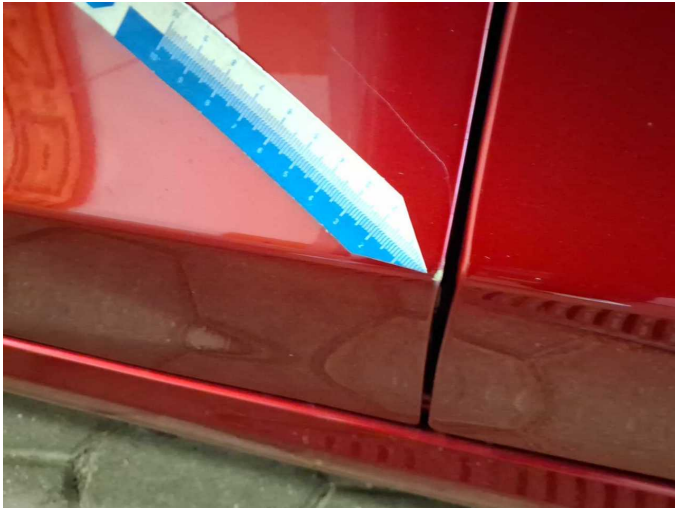
| Nr. | Bauteilgruppe | Beschreibung | Kosten (netto) | Minderwert |
|---|---|---|---|---|
| 5 | Tür vorn links | Tür - verkratzt / verschürft - lackieren | 680,00 € | 480,00 € |

**Beschädigung 5:** Tür vorn links: Tür - verkratzt / verschürft - lackieren

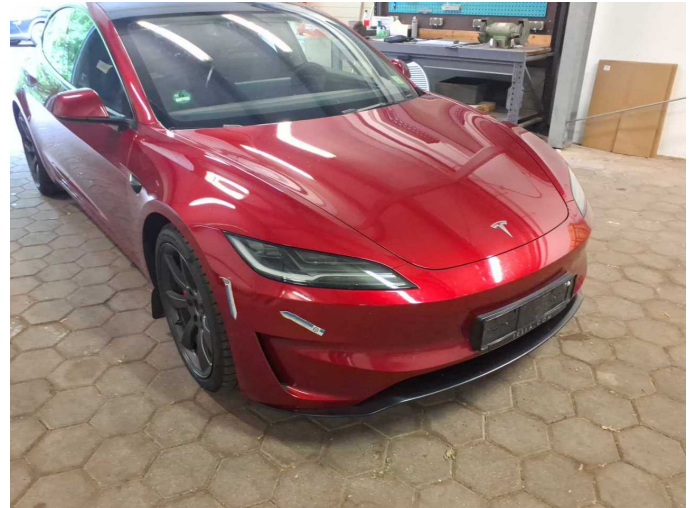
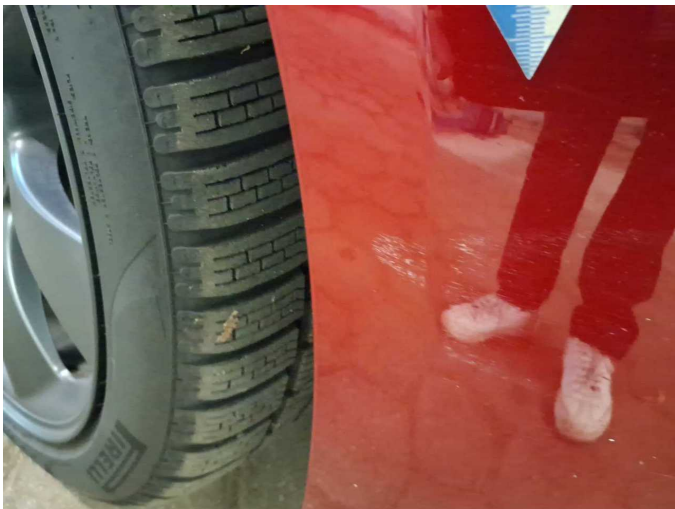
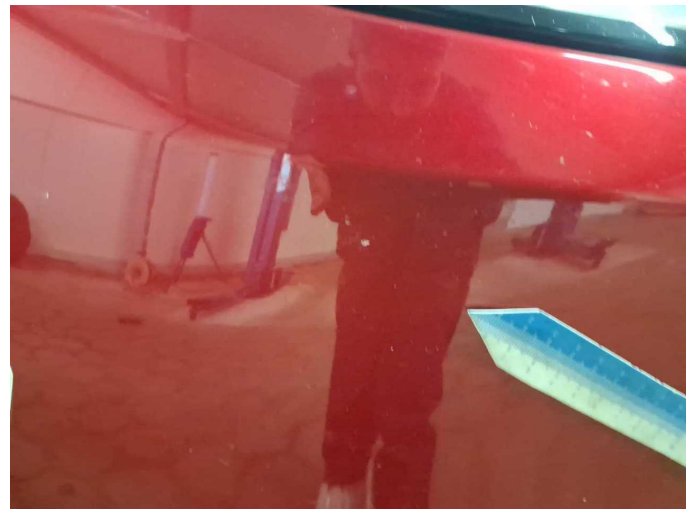
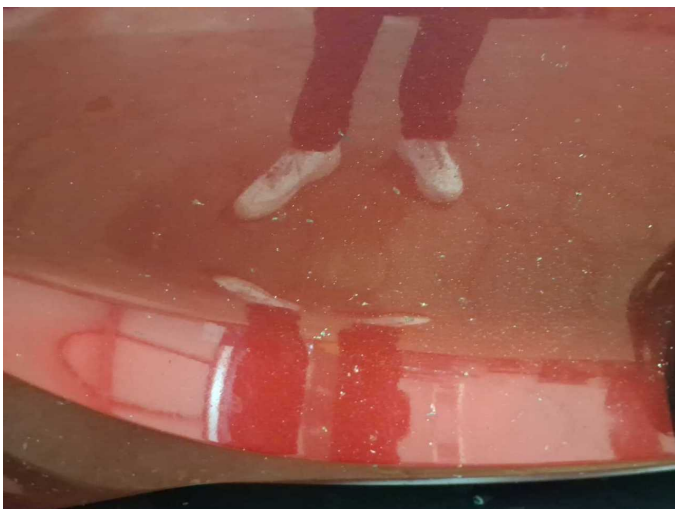
| Nr. | Bauteilgruppe | Beschreibung | Kosten (netto) | Minderwert |
|---|---|---|---|---|
| 6 | Stoßfänger vorn | Stoßfänger vorn (Steinschlag /) - verkratzt / verschürft - lackieren | 740,00 € | 520,00 € |

**Beschädigung 6:** Stossfänger vorn: Stossfänger vorn (Steinschlag /) - verkratzt / verschürft - lackieren

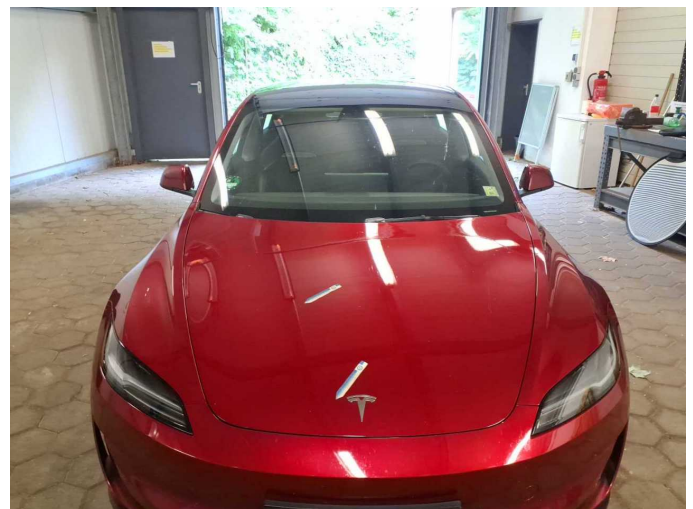
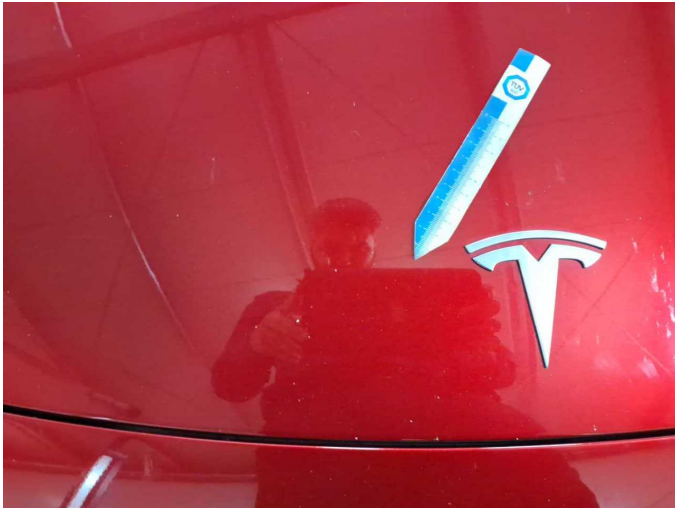
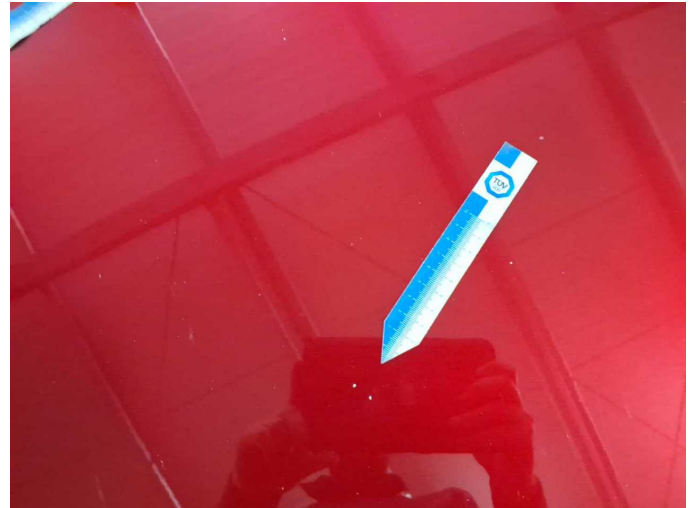
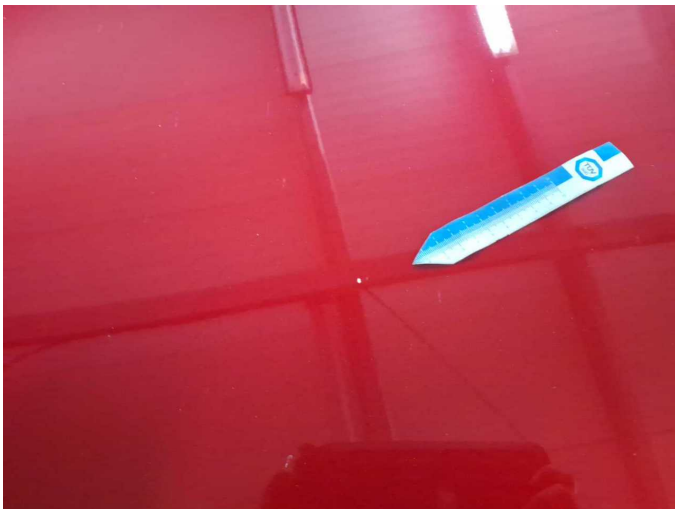
| Nr. | Bauteilgruppe | Beschreibung | Kosten (netto) | Minderwert |
|---|---|---|---|---|
| 7 | Motorhaube | Motorhaube - Steinschlag - lackieren | 880,00 € | 620,00 € |

**Beschädigung 7:** Motorhaube: Motorhaube - Steinschlag - lackieren

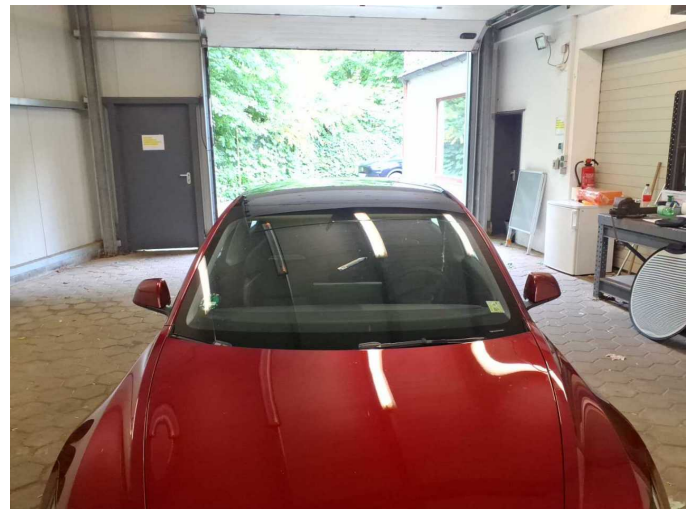
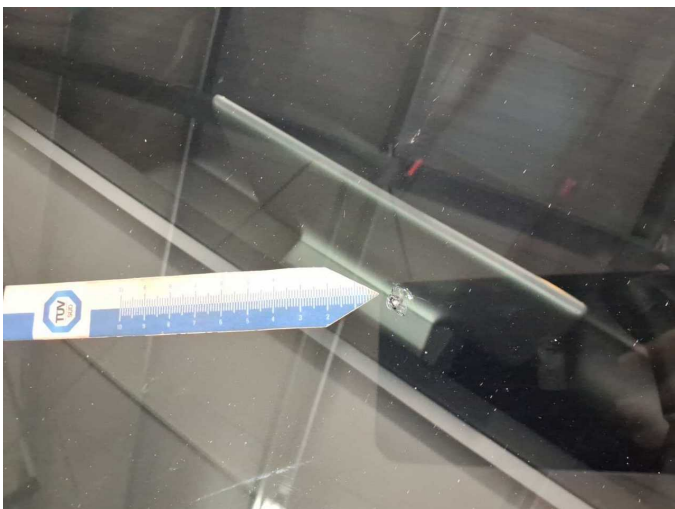
| Nr. | Bauteilgruppe | Beschreibung | Kosten (netto) | Minderwert |
|---|---|---|---|---|
| 8 | Verglasung | Frontscheibe mit Spurhalteassistent - gebrochen / gerissen - erneuern | 1.585,39 € | 1.585,39 € |

**Beschädigung 8:** Verglasung: Frontscheibe mit Spurhalteassistent - gebrochen / gerissen - erneuern

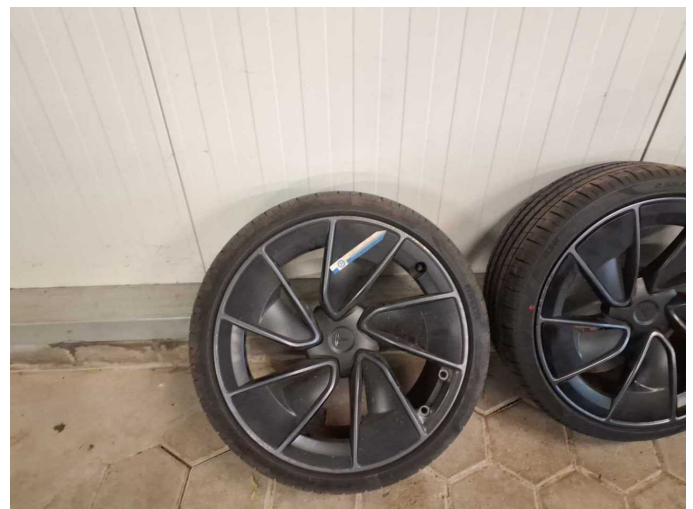
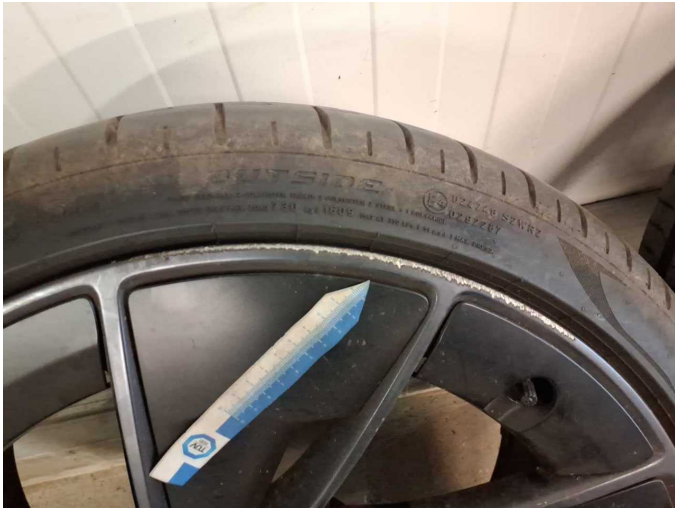
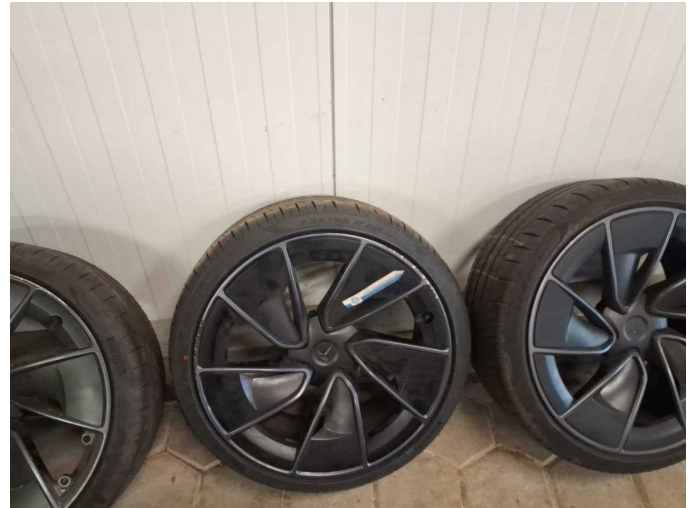
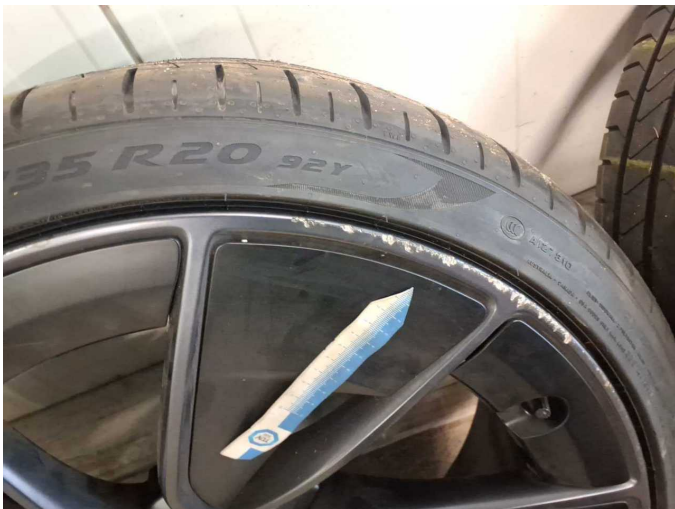
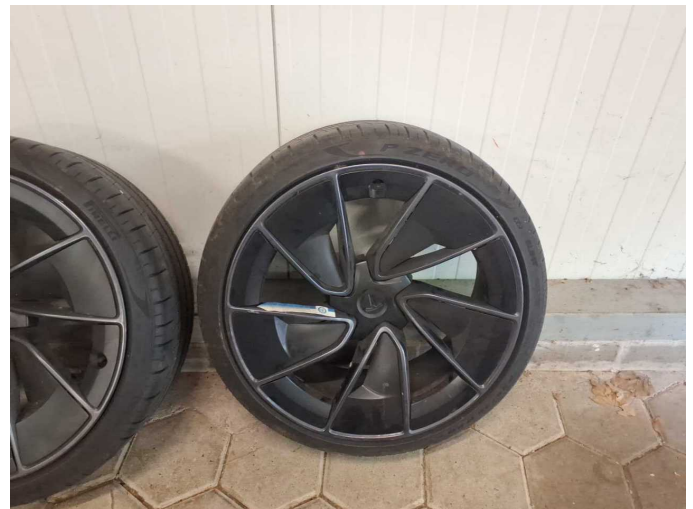
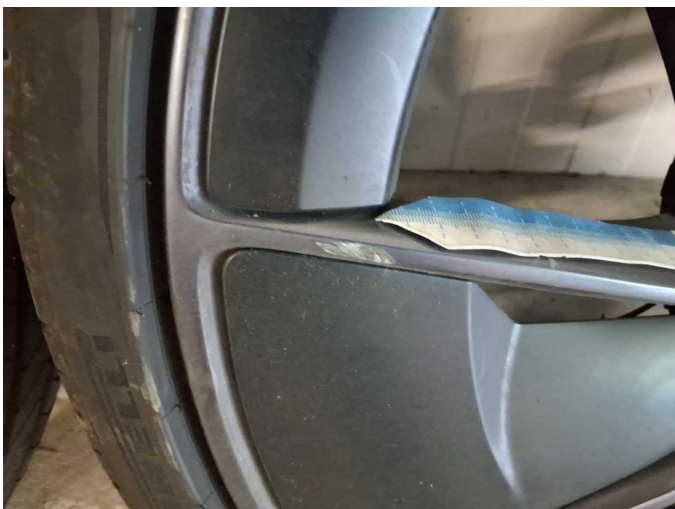
| Nr. | Bauteilgruppe | Beschreibung | Kosten (netto) | Minderwert |
|---|---|---|---|---|
| 9 | 2.Radsatz | 3 Leichtmetallfelgen - verkratzt / verschürft - erneuern | 1.770,00 € | 1.770,00 € |

**Beschädigung 9:** 2.Radsatz: 3 Leichtmetallfelgen - verkratzt / verschürft - erneuern

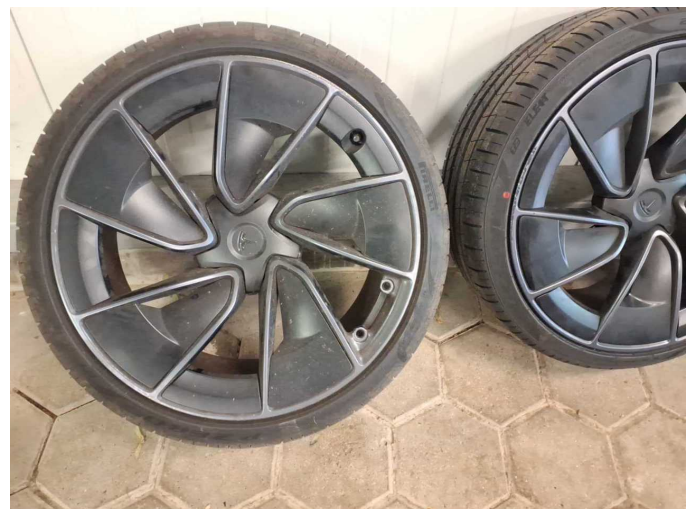
| Beschreibung | Rep.-kosten | Minderwert |
|---|---|---|
| 2.Radsatz - 1 Radblende | 25,00 € | 25,00 € |

**Fehlteil 1:** 2.Radsatz: 1 Radblende - fehlt - erneuern
