Zustandsbericht / Minderwertgutachten

Auftraggeber: Mobility Concept GmbH, Grünwalder Weg 34, 82041 Oberhaching
 Besichtigung: 01.06.2026

Erstzulassung	30.05.2022	Hersteller	VW
Typ / Verkaufsbez.	T-Cross 1.0 TSI OPF DSG	Aufbauart	Limousine
Türen	5	Sitzplätze	5
Fahrzeug-Ident.-Nr.	WVGZZZC1ZNY096940	HSN / TSN	0603 / CNI
Schlüssel-Nr.	40528906	Km-Stand abgelesen	34222
Nächste HU §29 StVZO	05 / 2027	Energiequelle / Kraftstoff	Benzin
Zylinderanzahl	3 / Reihenmotor	Leistung (kW)	81
Hubraum (ccm)	999	Schadstoffklasse:	EURO6;WLTP;AP;PI/CI; M, N1 I
Antriebsart	Frontantrieb	Getriebe / Gänge	Automatik / 7
Felgen	Leichtmetall	Farbe	Pure White (C9A)
Polster / Farbe	Teilleder / Anthrazit

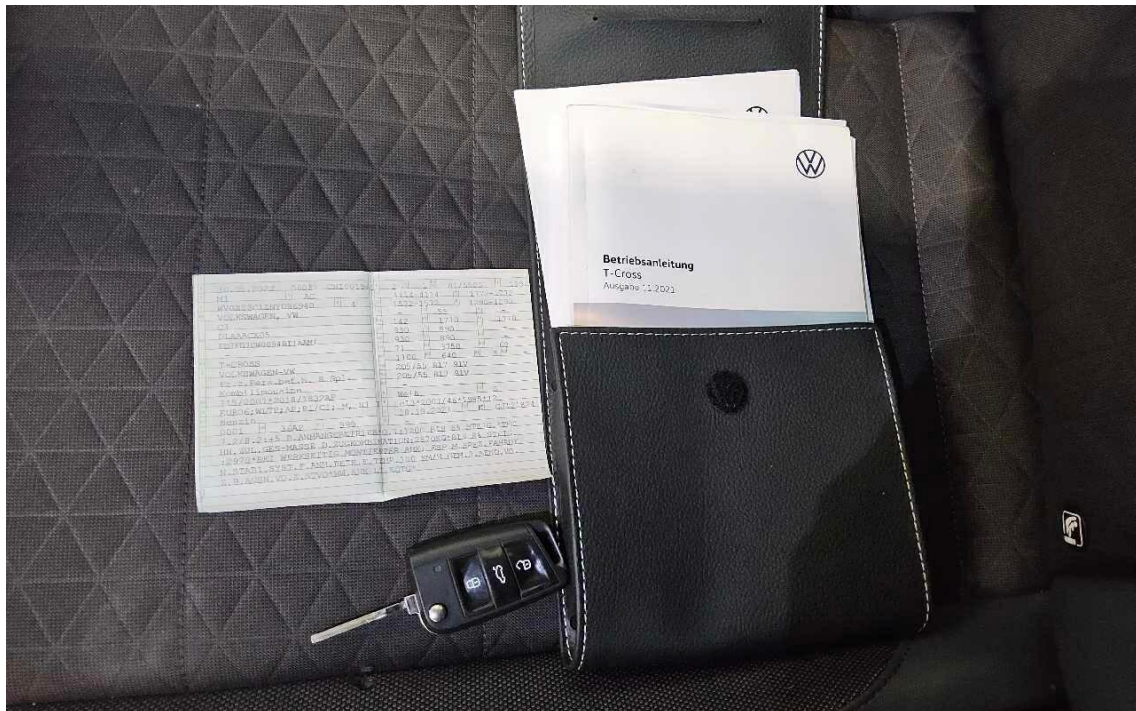
Bild 11 : Serviceheft letzter Eintrag, alle Fahrzeugschlüssel, Bordmappe zweiter Fahrzeugschlüssel fehlt

1. zweiter Fahrzeugschlüssel (Schließanlage)
2. Kofferraumabdeckung

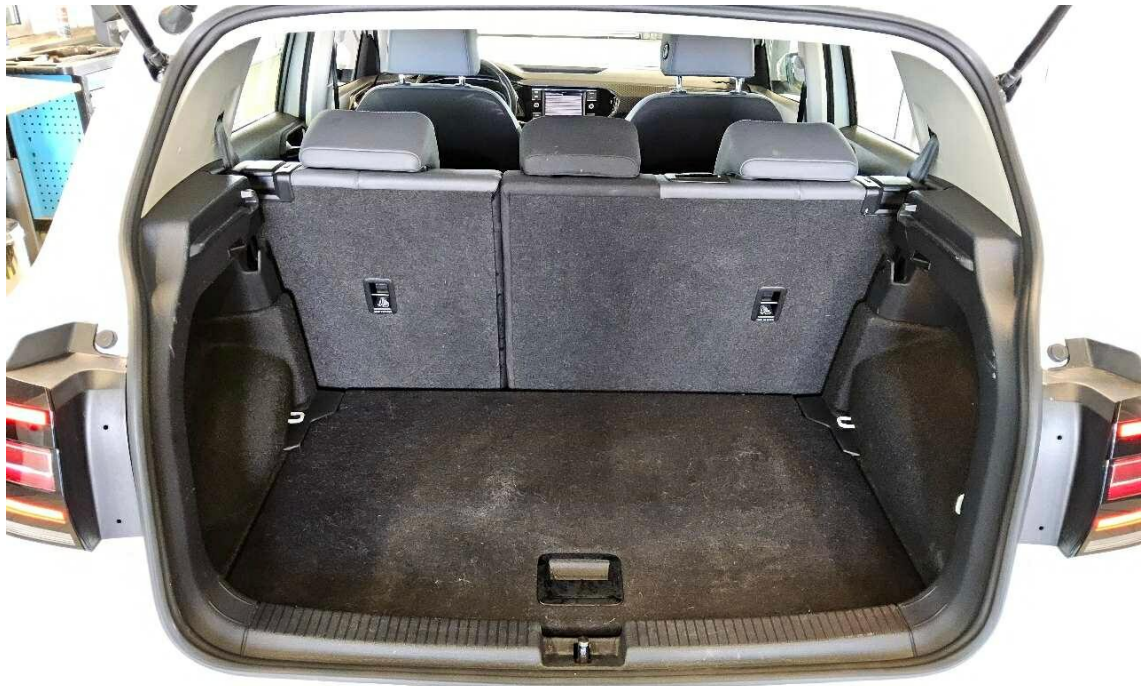
Bild 13 : Kofferraumabdeckung, fehlt

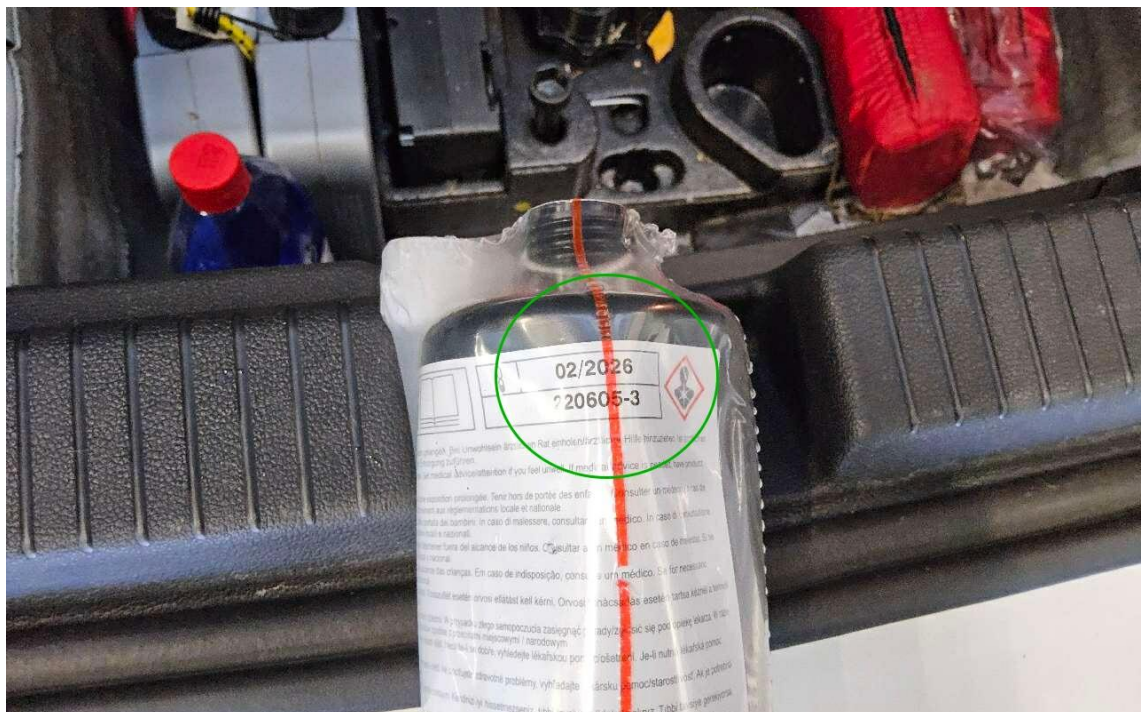
Bild 14 : Reifenfüllflasche, abgelaufen

Achse	Reifenbezeichnung	Hersteller/Typ	Art	Profiltiefe
1 links	205 / 55 R 17 91 V	Goodyear / EfficientGrip Performance	S/O	6 mm
rechts	205 / 55 R 17 91 V	Goodyear / EfficientGrip Performance	S/O	5 mm
2 links	205 / 55 R 17 91 V	Goodyear / EfficientGrip Performance	S/O	5 mm
rechts	205 / 55 R 17 91 V	Goodyear / EfficientGrip Performance	S/O	6 mm
Pannenset	Füllflasche haltbar bis 02 / 2026

1. Reifenfüllflasche, abgelaufen, erneuern (Bild 14)
2. Motorraum, Maderschaden, instandsetzen (Bild 17, 18)
3. Tür hinten links Einstieg, eingedellt, smart repair (Bild 19)
4. Tür hinten links, eingedellt, drücken (Bild 15)
5. Tür hinten rechts, eingedellt, drücken (Bild 16)

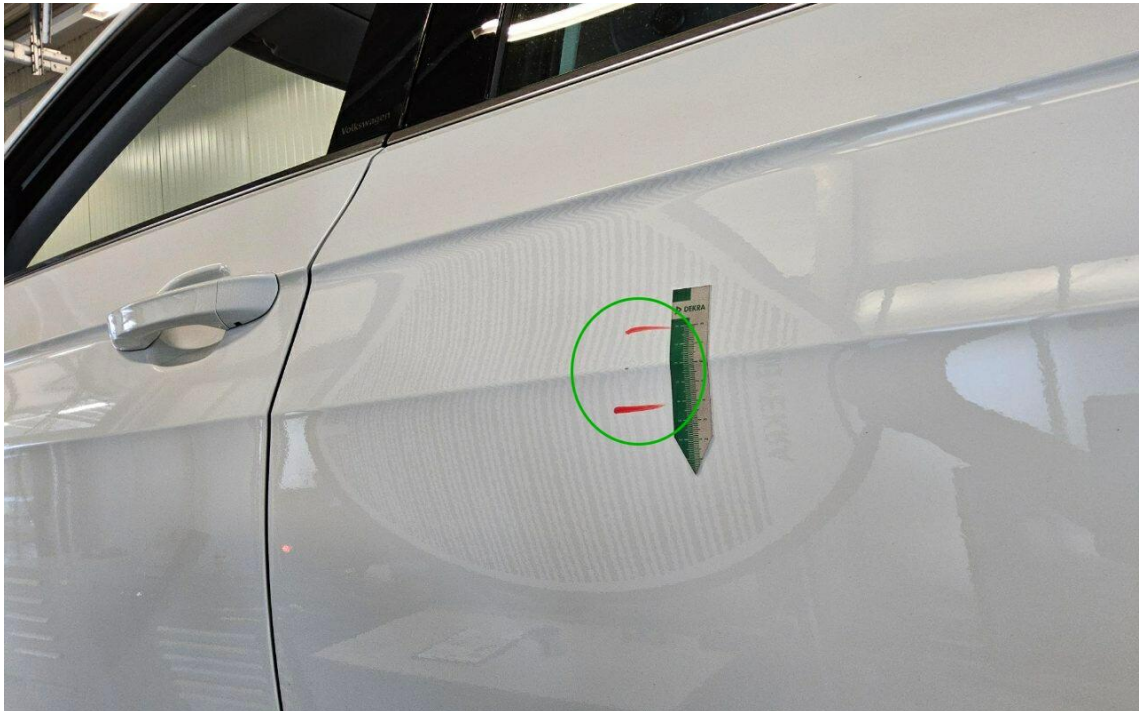
Bild 15 : Tür hinten links, eingedellt, drücken

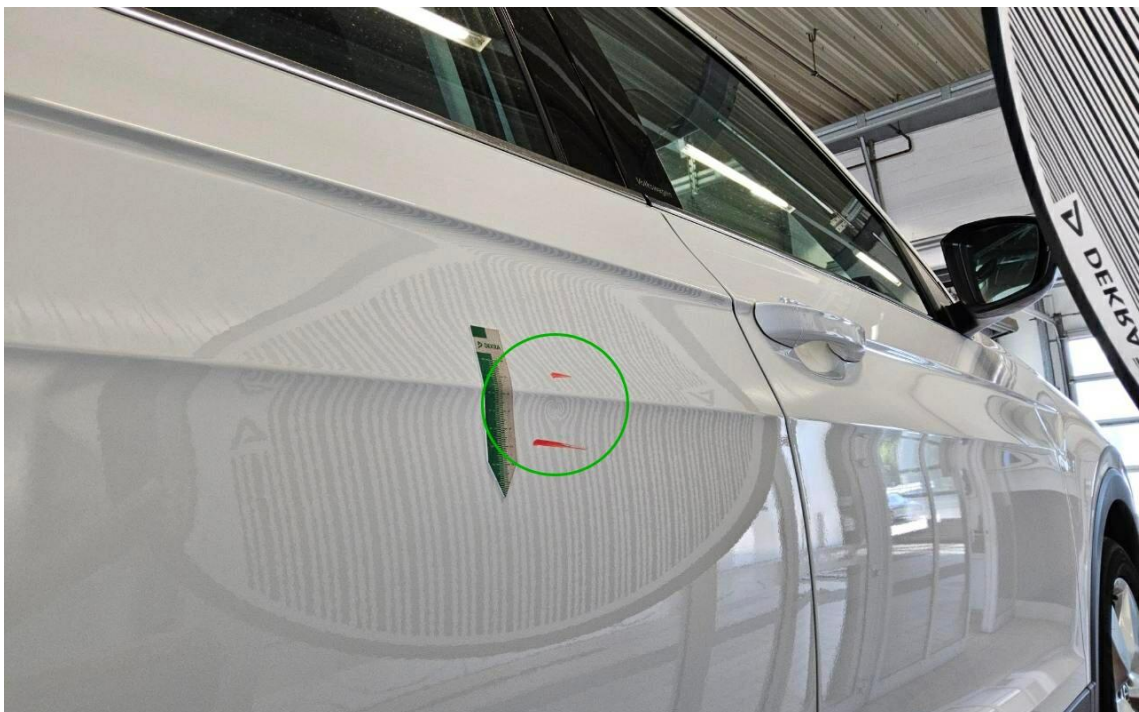
Bild 16 : Tür hinten rechts, eingedellt, drücken

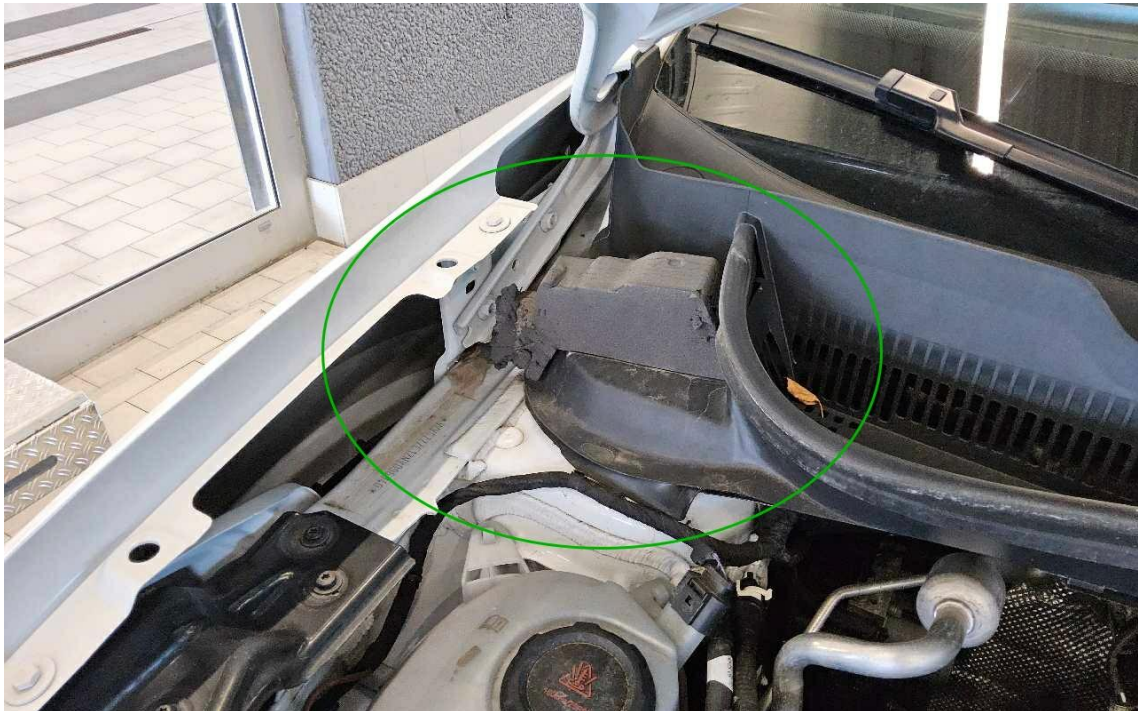
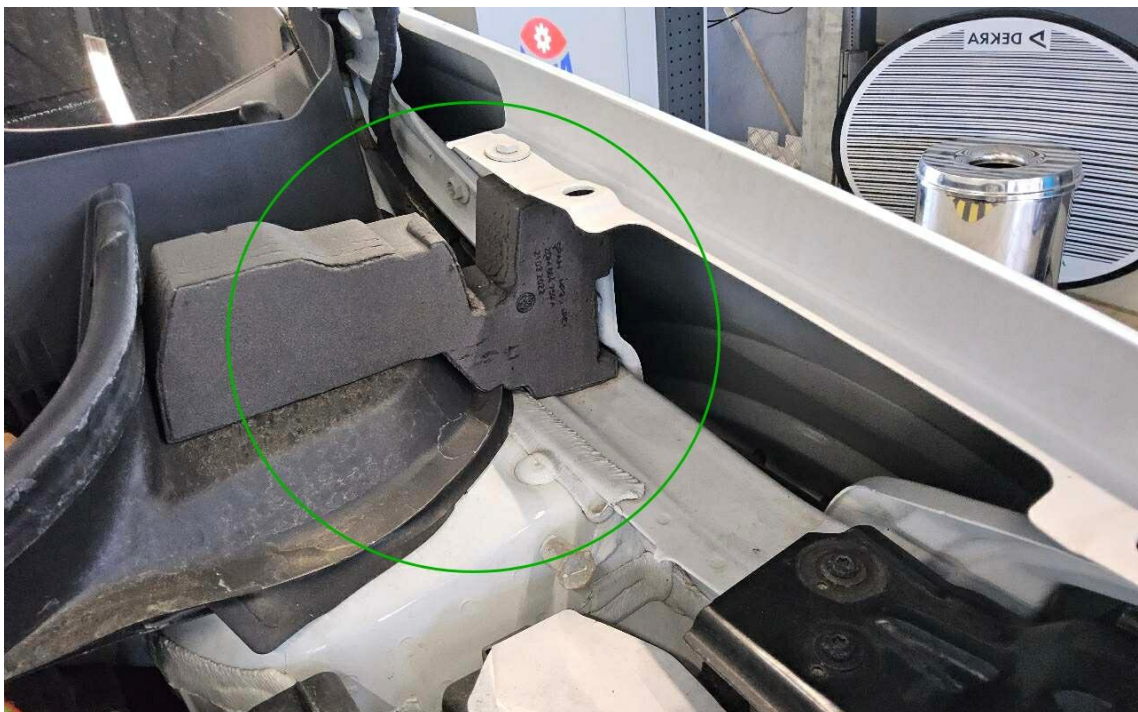
Bild 17 : Motorraum, Maderschaden

Bild 18 : Motorraum, Maderschaden

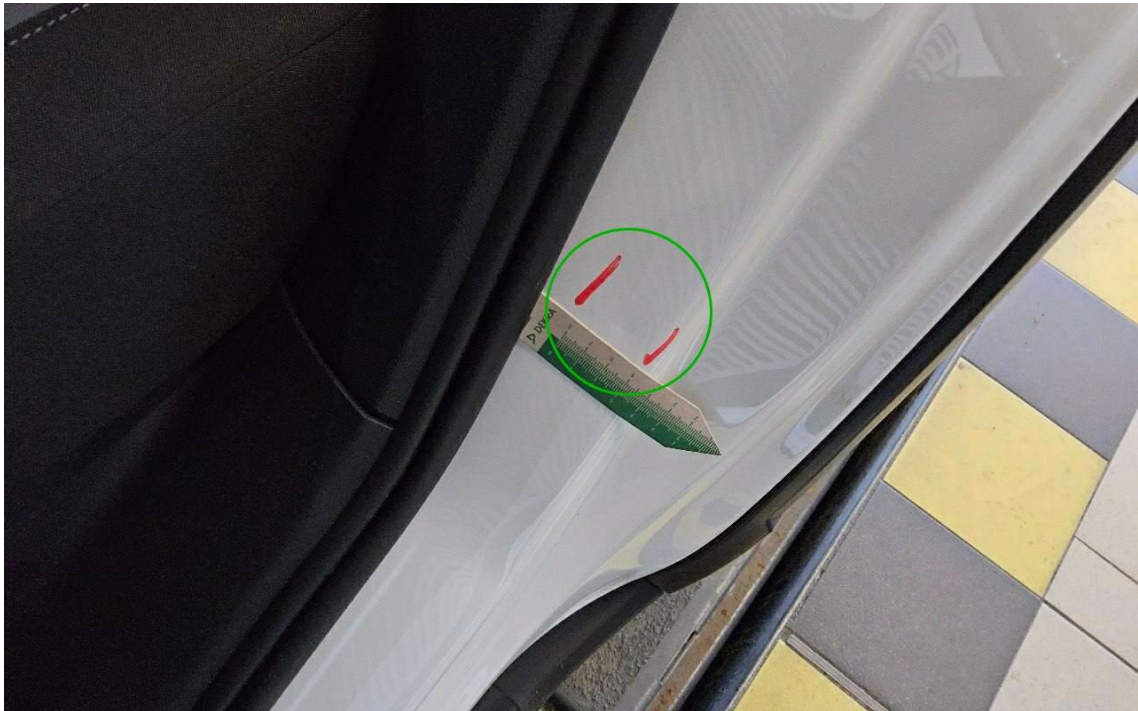
Bild 19 : Tür hinten links Einstieg, eingedellt, smart repair

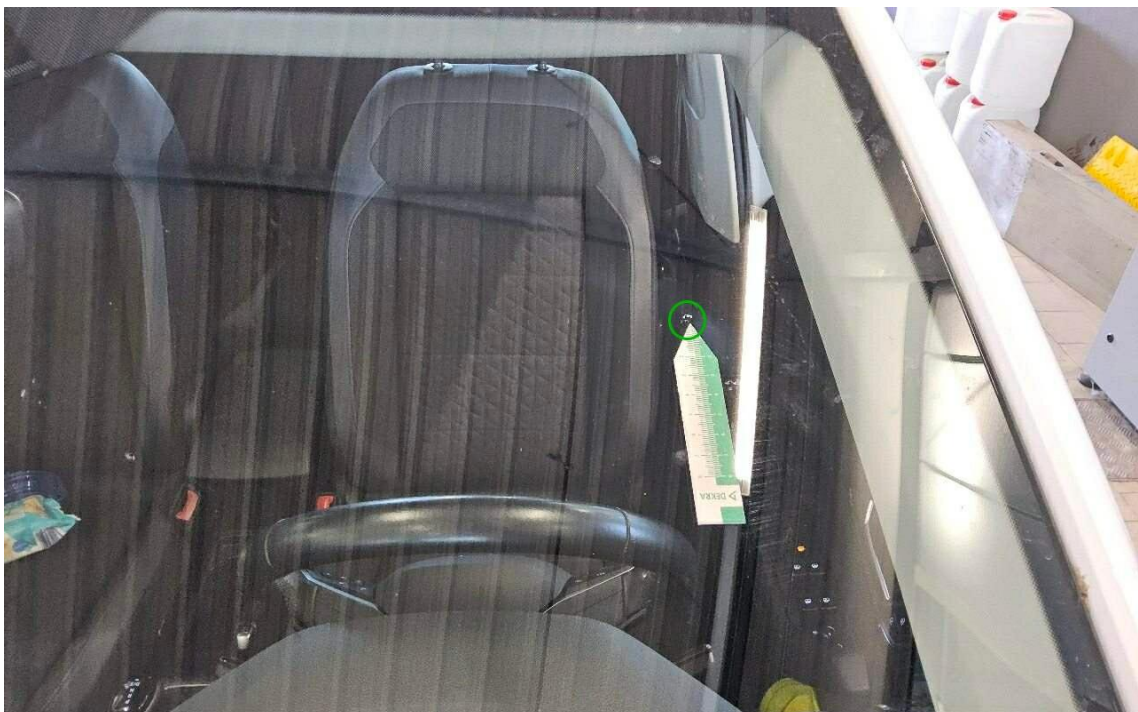
Bild 20 : Frontscheibe, Steinschlag, Gebrauchsspur

Frontscheibe, Steinschlag, Gebrauchsspur (Bild 20)
Seitenteil hinten rechts, eingedellt, Gebrauchsspur (Bild 21)
Tür vorne rechts, eingedellt, Gebrauchsspur (Bild 22)

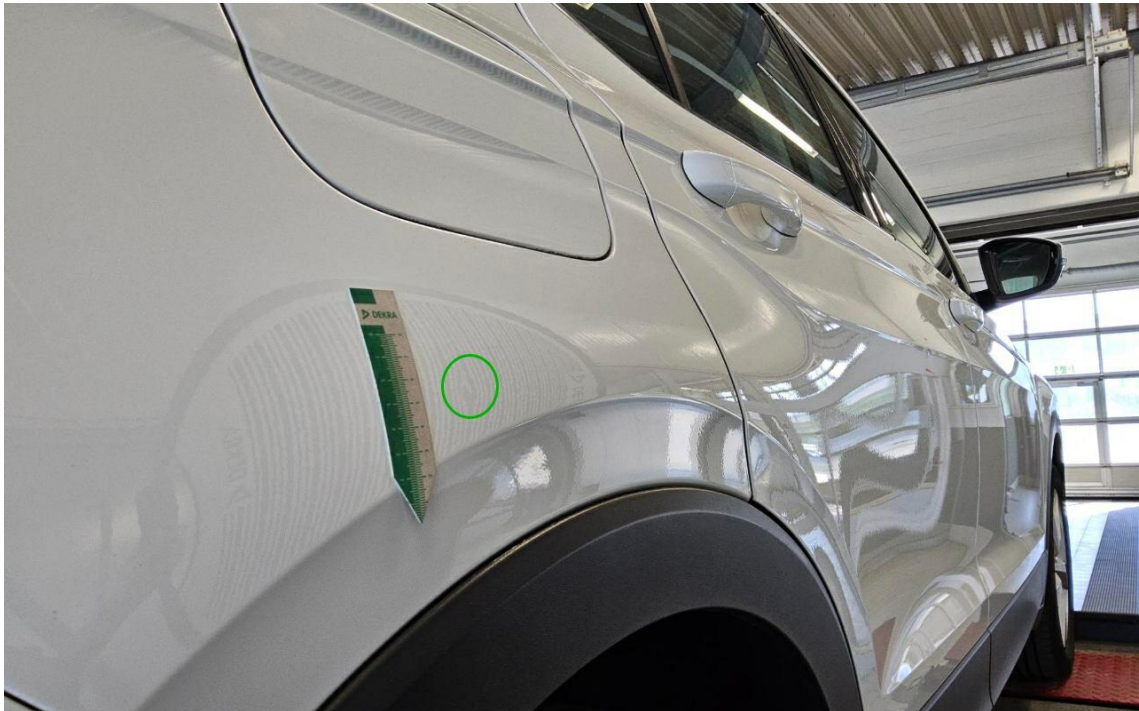
Bild 21 : Seitenteil hinten rechts, eingedellt, Gebrauchsspur

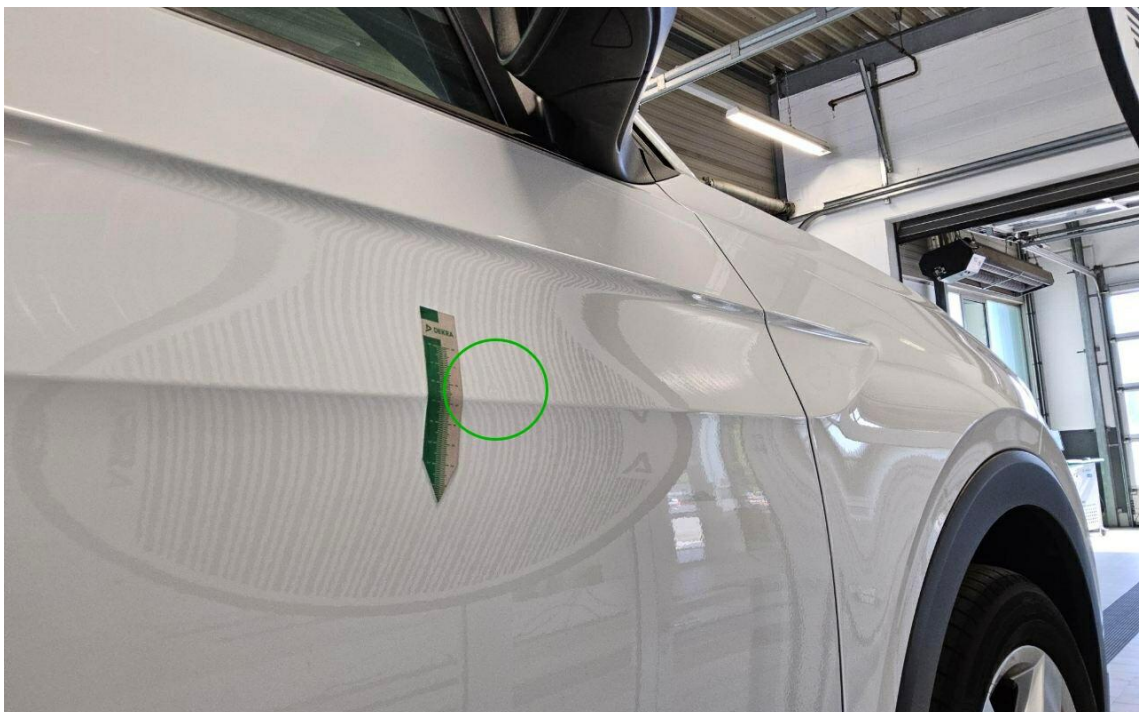
Bild 22 : Tür vorne rechts, eingedellt, Gebrauchsspur
