## Wertgutachten

<b>Ihr Auftrag vom</b>	28.05.2026 durch Raiffeisen-Impuls Fuhrparkmanagement GmbH & Co. KG
<b>Besichtigungsort</b>	36272 Niederaula, Industriestraße 11
<b>Besichtigungsdatum</b>	12.06.2026
<b>Referenznummern</b>	0002072389

<b>Fahrzeugident.-Nr.</b>	<b>WF0YXXTTGYNR48602</b>		
<b>Fahrzeugart</b>	Transporter - Kasten geschlossen	<b>Farbton / Lackart</b>	Polar-Silber / Metallic
<b>Hersteller</b>	Ford	<b>Nächste HU</b>	02/2017
<b>Typ / Verkaufsbez.</b>	Transit Custom 2.0 TDCi 320 L1 Trend	<b>Laufleistung abgelesen</b>	76.484 km
<b>Erstzulassung</b>	22.02.2022	<b>Emissionsklasse</b>	Euro 6d
<b>Getriebe / Gänge</b>	Manuell / 6	<b>Sitzplätze / Türen</b>	2 / 5
<b>Achsen / angetrieben</b>	2 / 1	<b>Anzahl Besitzer</b>	unbekannt
<b>Motorart</b>	Reihenmotor / Diesel	<b>Hubraum / Nennleistung</b>	1.995 ccm / 96 KW
<b>Antriebsart</b>	Frontantrieb

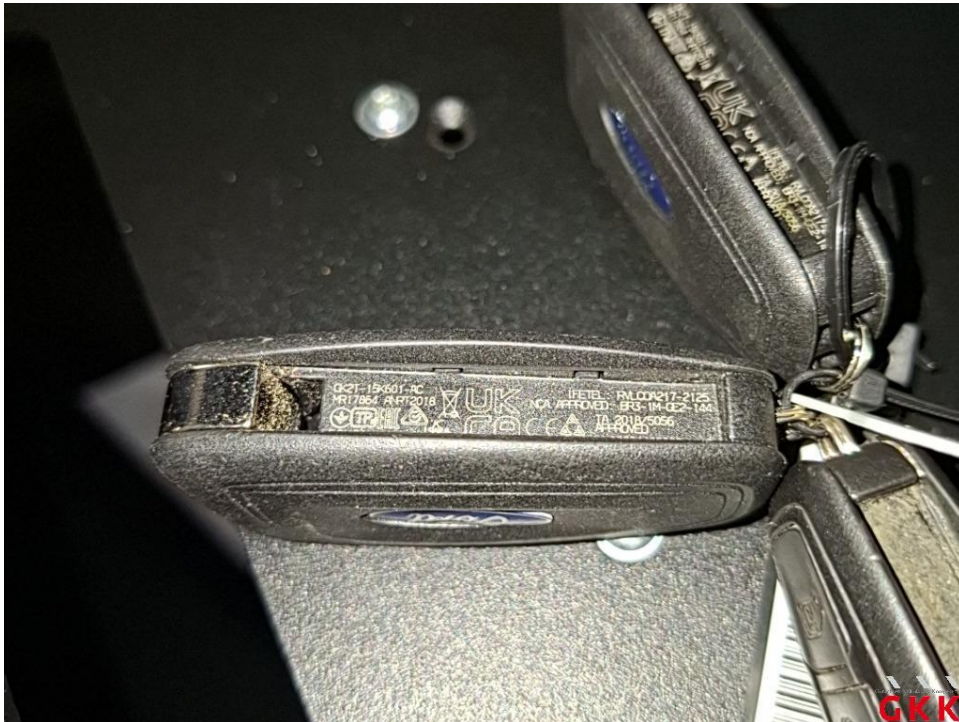
Bild 17 Hauptschlüssel, mit Fernbedienung, beschädigt, ersetzen

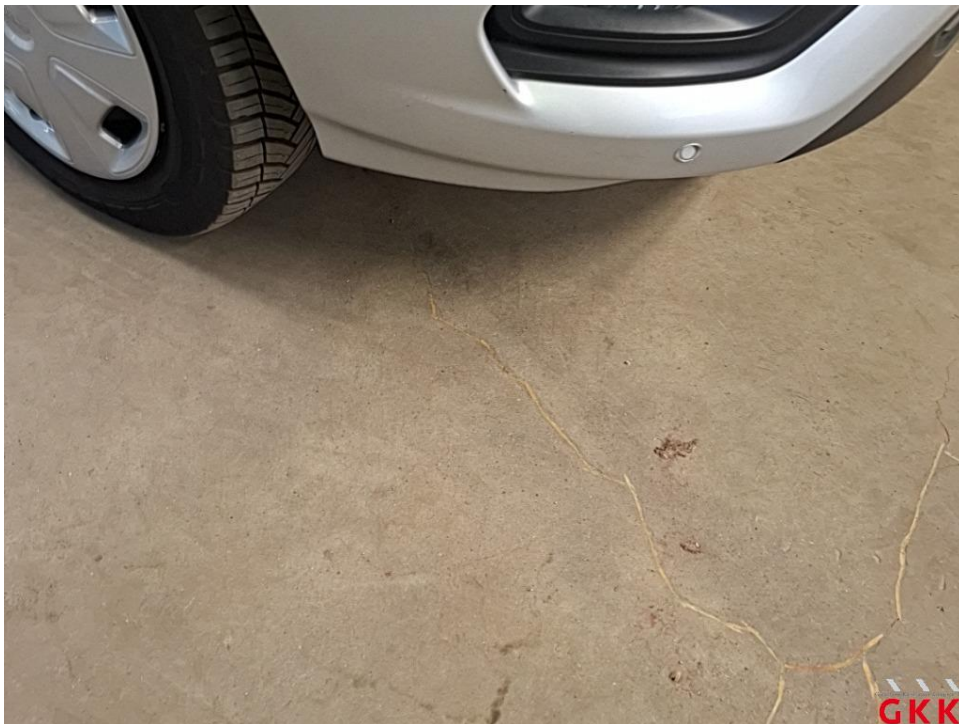
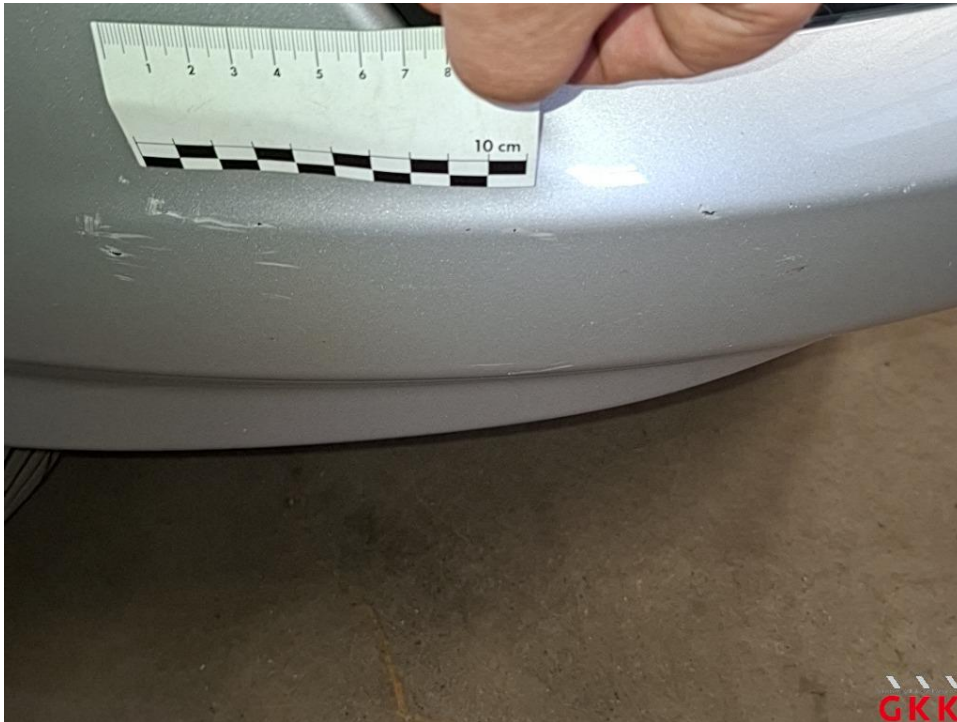
<b>Wertbeeinflussende Faktoren</b>		
<b>Front</b> (Angaben ohne MwSt.)	Reparaturkosten	MW
Stoßfänger vorne Verkleidung unterhalb -lackiert-, verkratzt, lackieren (Bild 18, Bild 19)	698,97 €	384,43 €
Motorhaube, Steinschlag und Kratzer, lackieren (Bild 20, Bild 21, Bild 22)	454,38 €	249,91 €
<b>Dach</b> (Angaben ohne MwSt.)	Reparaturkosten	MW
Dach, Harzanhaftungen/-rückstände, aufbereiten (Bild 26, Bild 27)	159,52 €	159,52 €
<b>Seite links</b> (Angaben ohne MwSt.)	Reparaturkosten	MW
Tür vorne links, beschädigt, instand setzen - lackieren (Bild 24, Bild 25)	825,18 €	489,74 €
Tür vorne links Dichtung -Einstieg-, lose, ersetzen (Bild 23)	178,80 €	98,34 €
<b>Heck</b> (Angaben ohne MwSt.)	Reparaturkosten	MW
Stoßfänger hinten Ecke rechts -lackiert-, verkratzt, lackieren (Bild 30, Bild 31)	369,20 €	203,06 €
Heckklappe unterhalb, verkratzt, Spotlackieren (Bild 28, Bild 29)	116,38 €	116,38 €
Heckklappe Innenverkleidung, beschädigt, ersetzen (Bild 15, Bild 16)	159,63 €	87,80 €

Bild 18 Stoßfänger vorne, Verkleidung unterhalb -lackiert-, verkratzt, lackieren

Bild 19 Stoßfänger vorne, Verkleidung unterhalb -lackiert-, verkratzt, lackieren

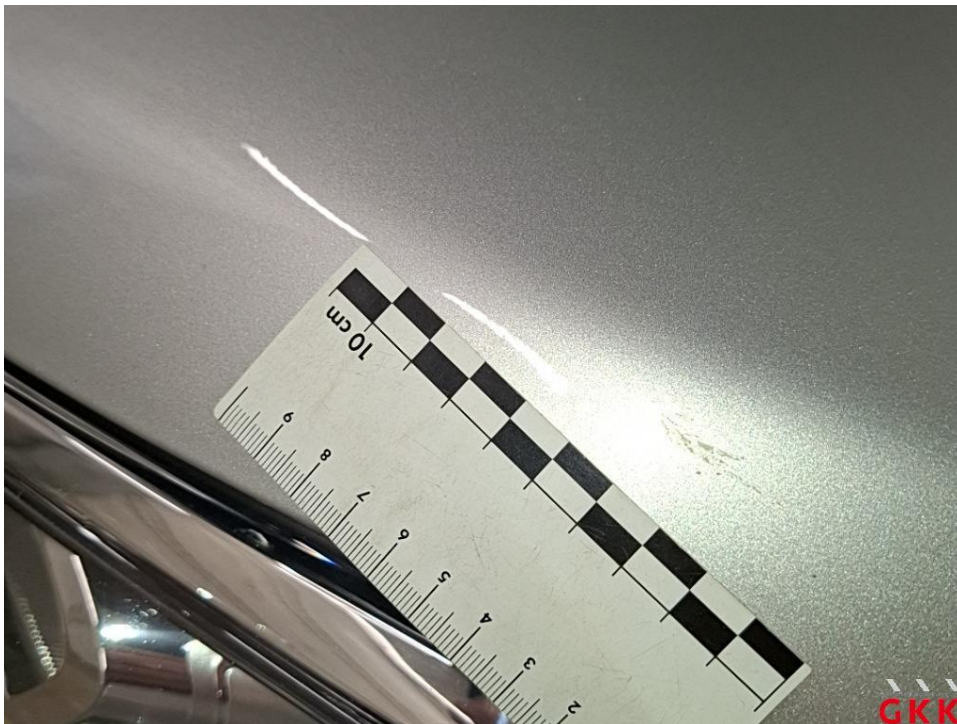
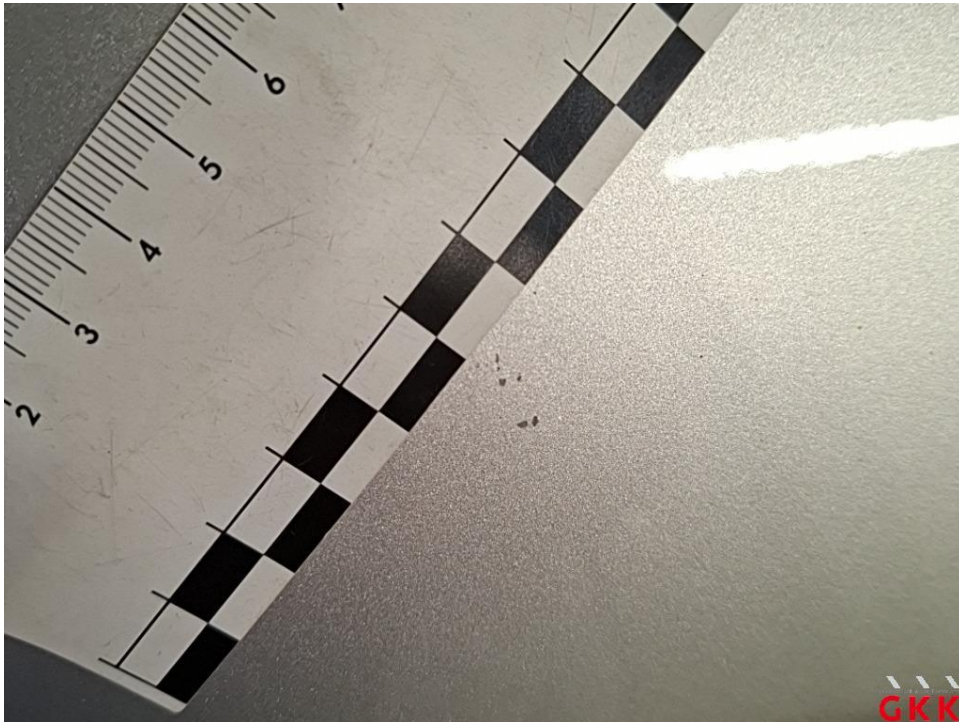
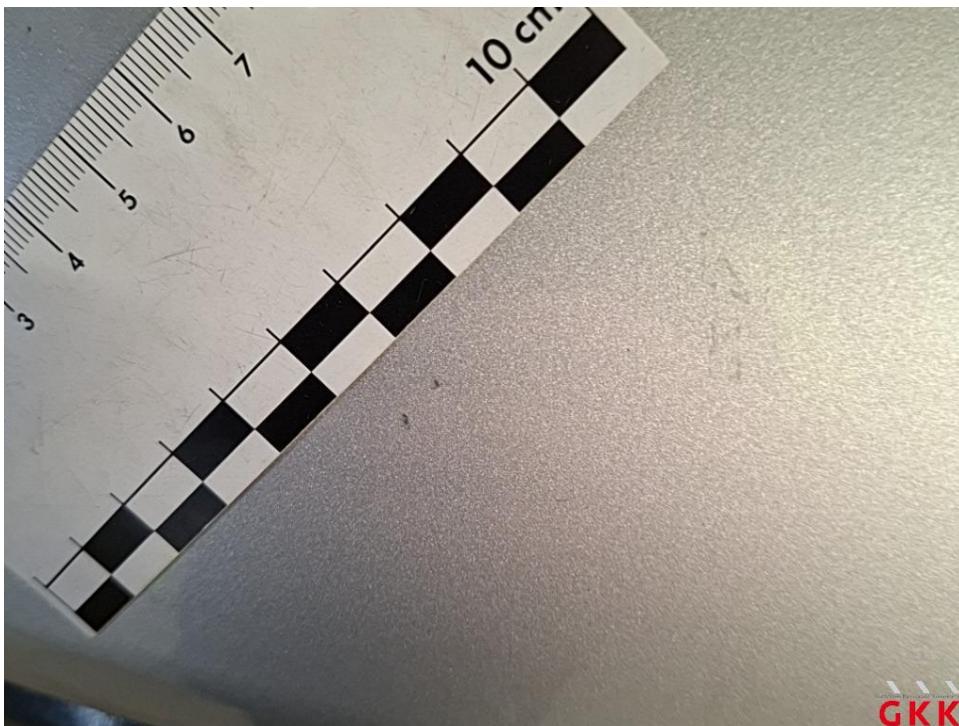
Bild 20 Motorhaube, Steinschlag und Kratzer, lackieren

Bild 21 Motorhaube, Steinschlag und Kratzer, lackieren

Bild 22 Motorhaube, Steinschlag und Kratzer, lackieren

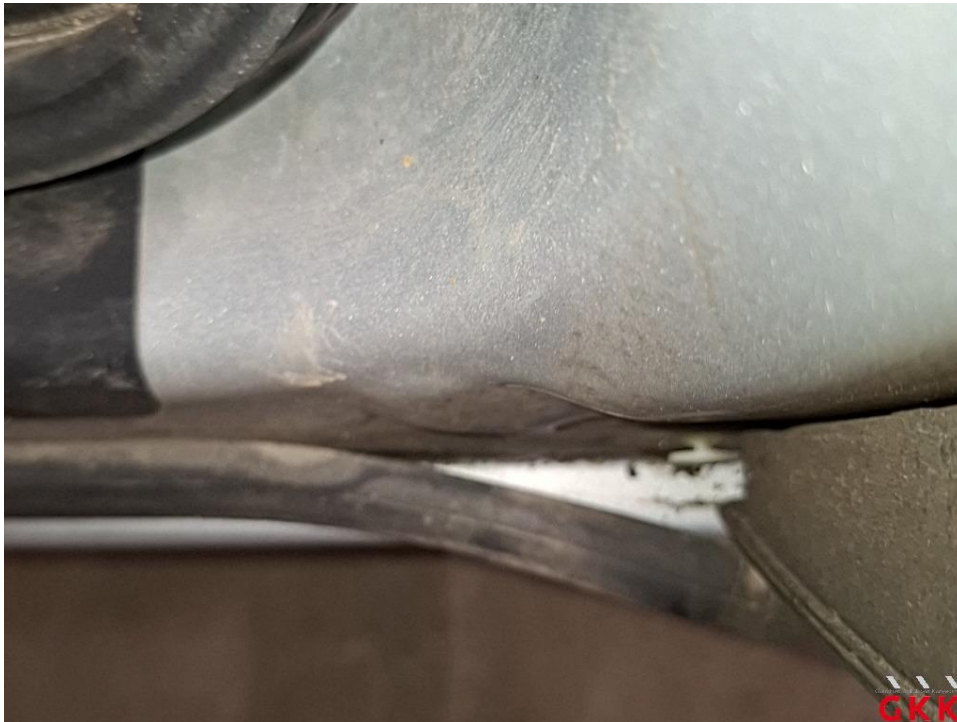
Bild 23 Tür vorne links, Dichtung -Einstieg-, lose, ersetzen

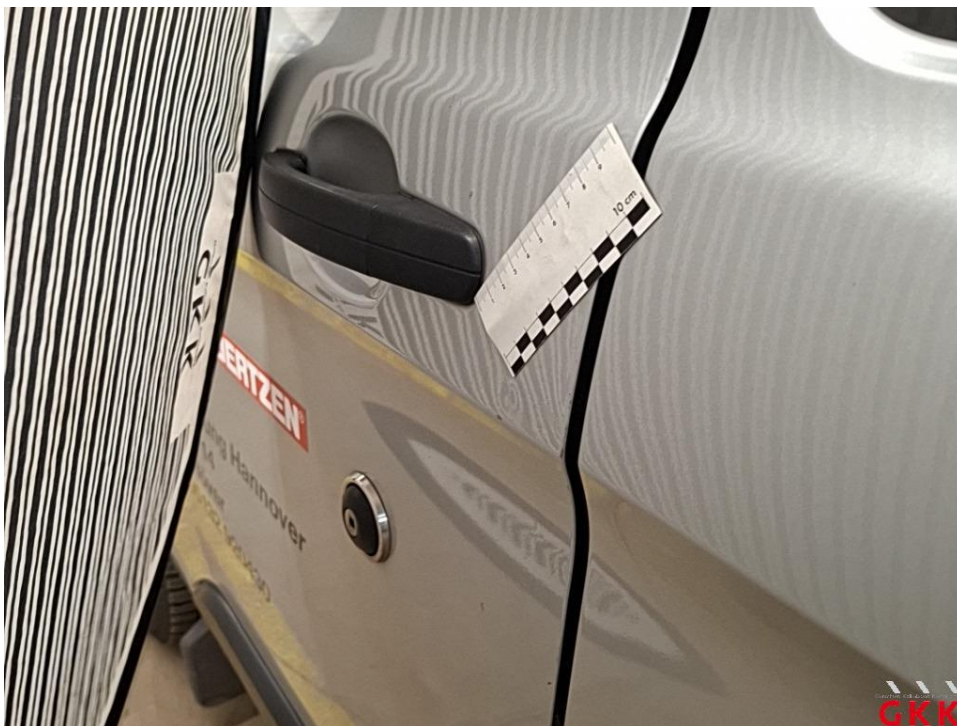
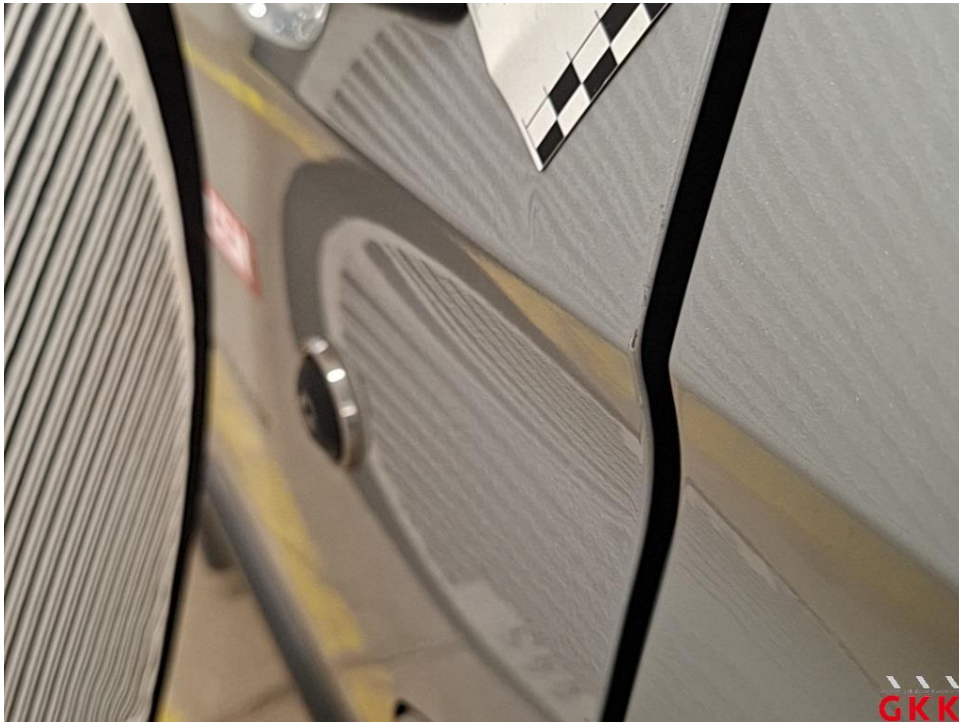
Bild 24 Tür vorne links, beschädigt, instand setzen - lackieren

Bild 25 Tür vorne links, beschädigt, instand setzen - lackieren

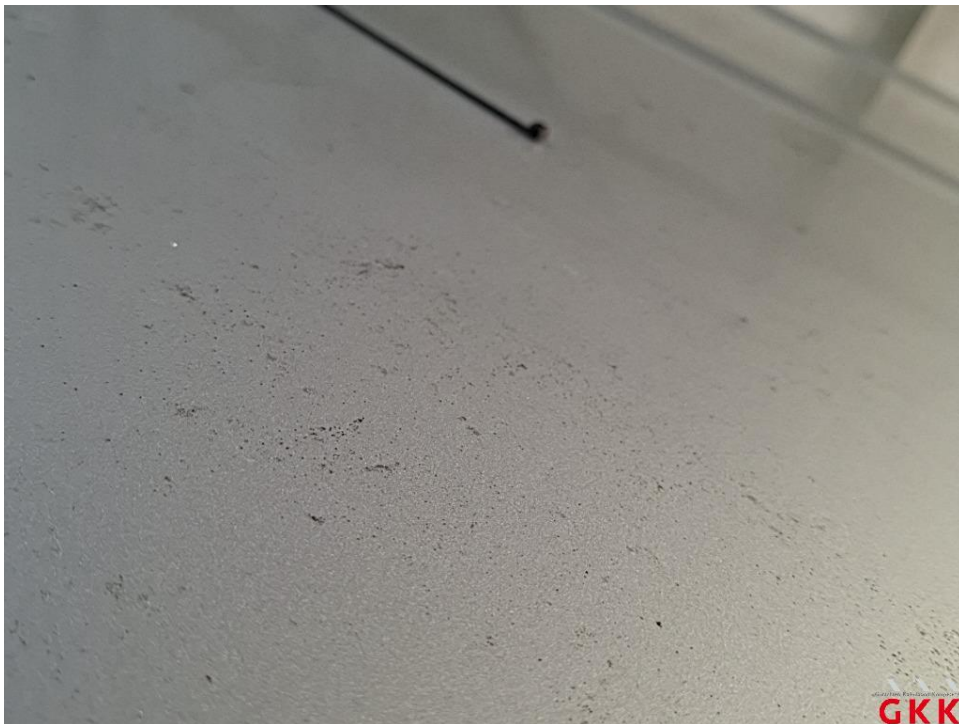
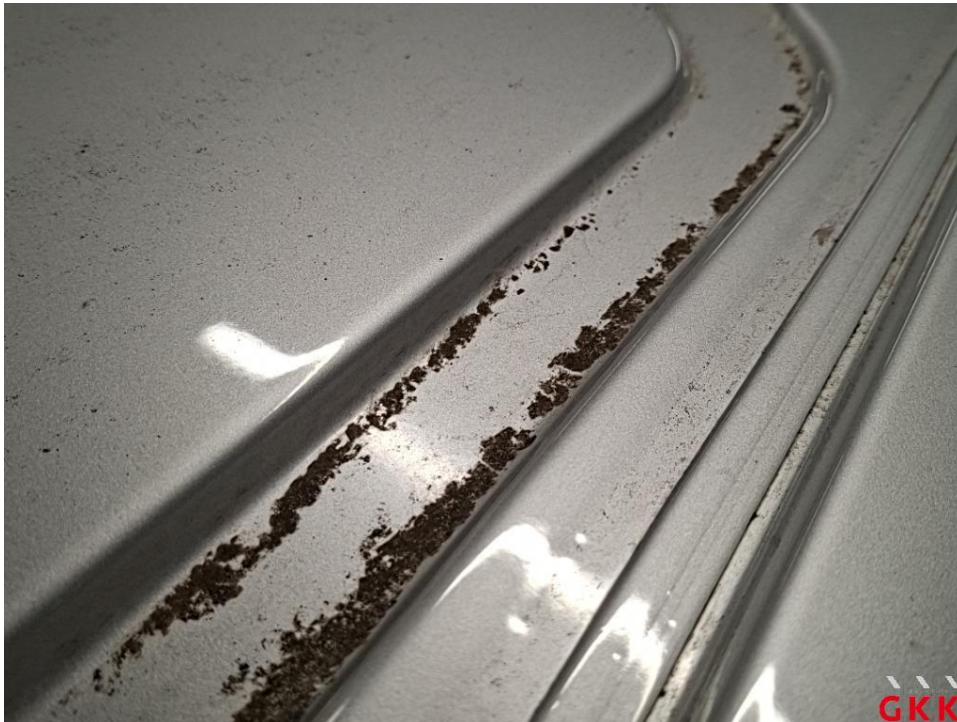
Bild 26 Dach, Harzanhaftungen/-rückstände, aufbereiten

Bild 27 Dach, Harzanhaftungen/-rückstände, aufbereiten

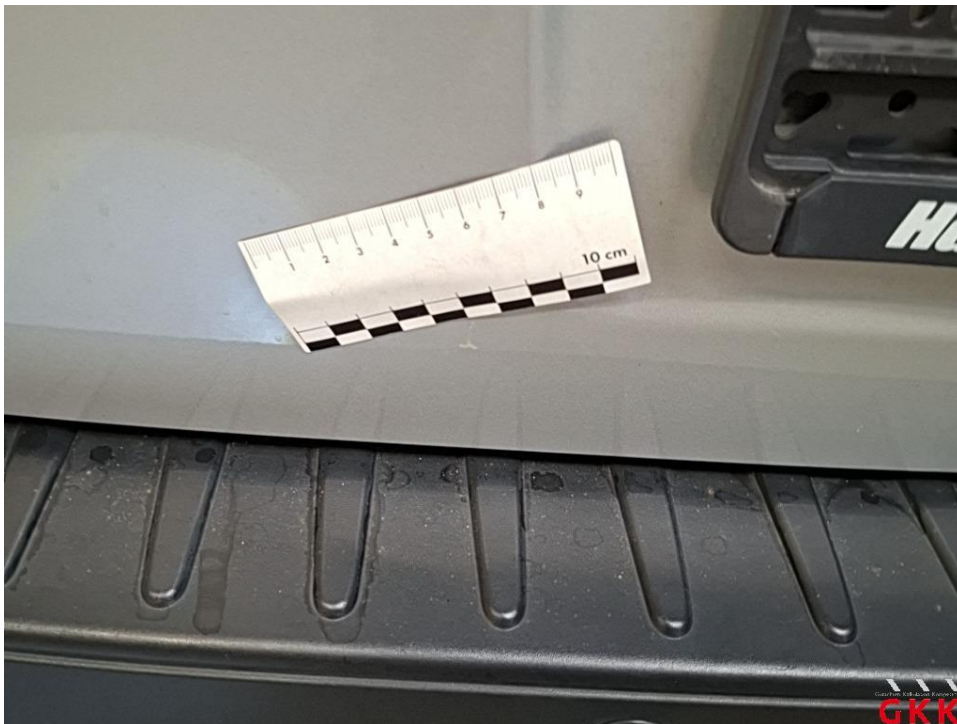
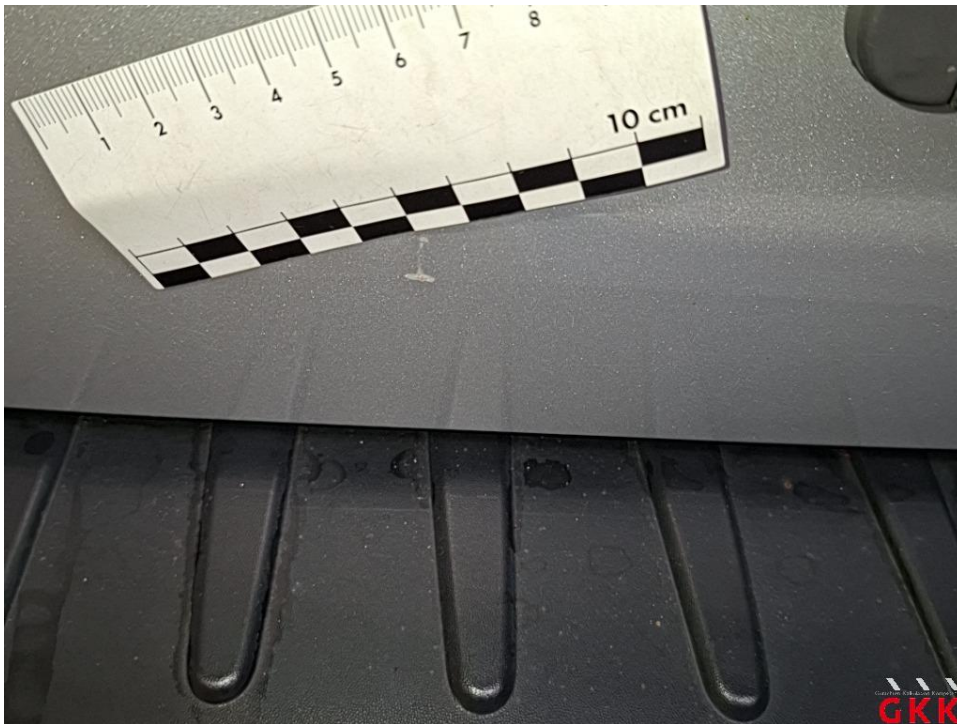
Bild 28 Heckklappe, unterhalb, verkratzt, Spotlackieren

Bild 29 Heckklappe, unterhalb, verkratzt, Spotlackieren

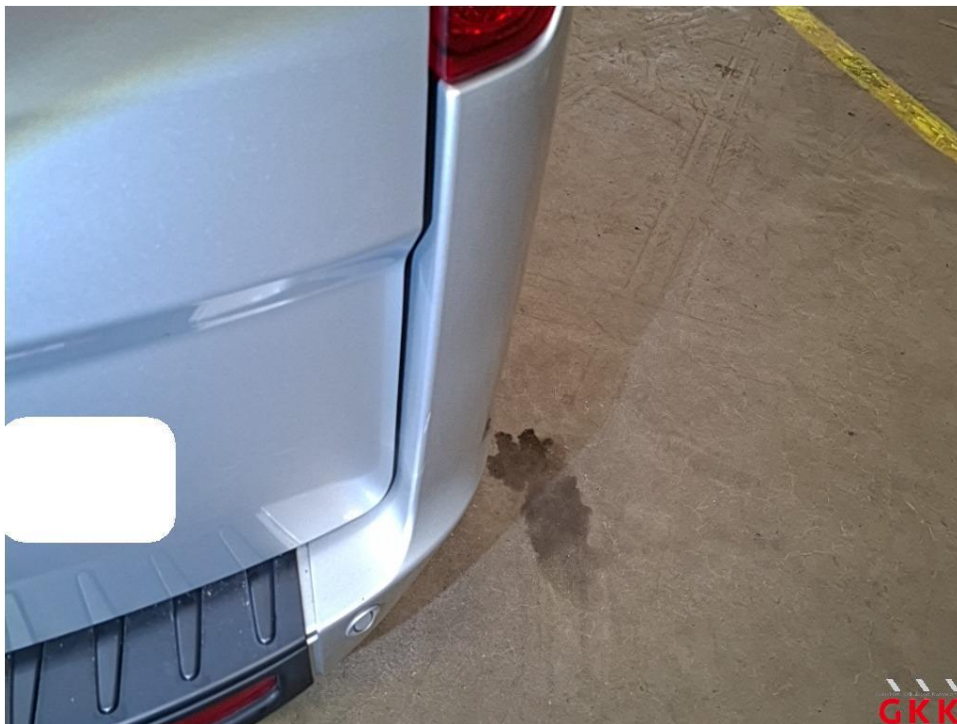
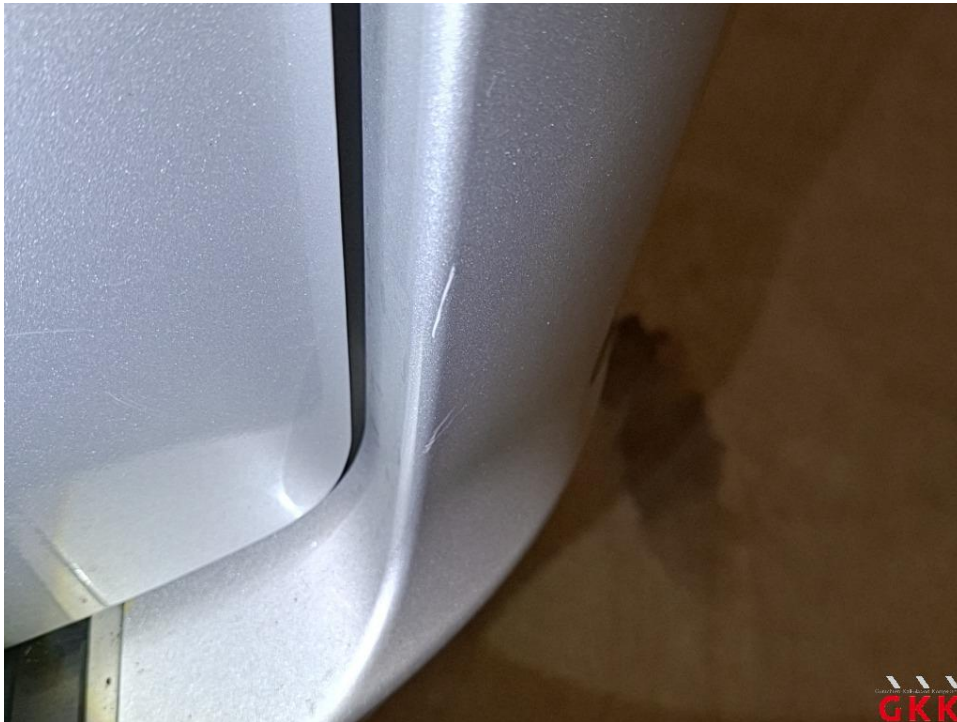
Bild 30 Stoßfänger hinten, Ecke rechts -lackiert-, verkratzt, lackieren

Bild 31 Stoßfänger hinten, Ecke rechts -lackiert-, verkratzt, lackieren
