**WVGZZA1ZNV082812**

## Zustandsbericht

Besichtigungsdatum: 10.03.2026  
**Protokollnummer: 45894915**  
Erstellt durch: Paula Kube  
Besichtigt durch: Wolfgang Baumgartner

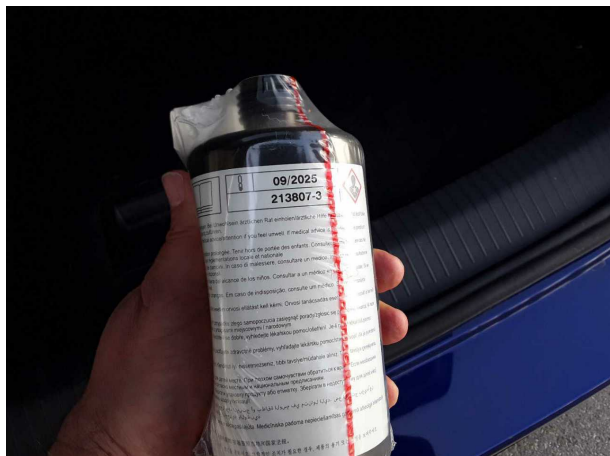
| Nr. | Bauteilgruppe | Beschreibung |
|---|---|---|
| 1 | Ausrüstung | Tirefit Füllmittel - abgelaufen - erneuern |

**Beschädigung #1:** Ausrüstung: Tirefit Füllmittel - abgelaufen - erneuern

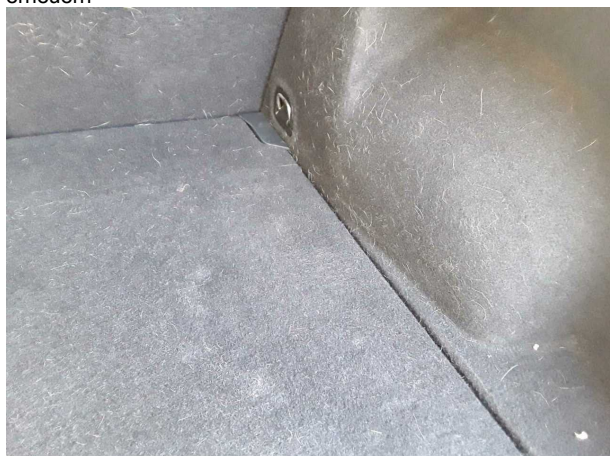
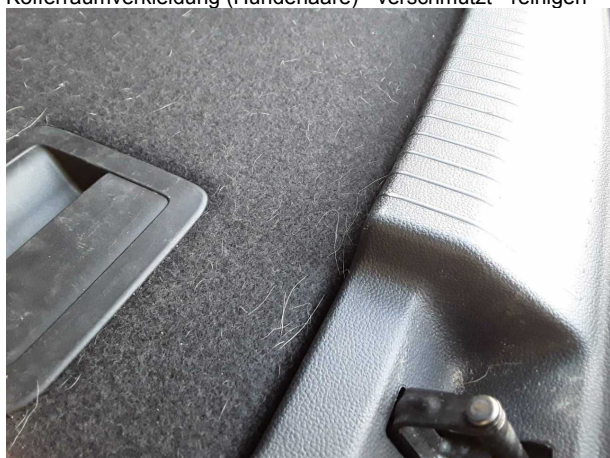
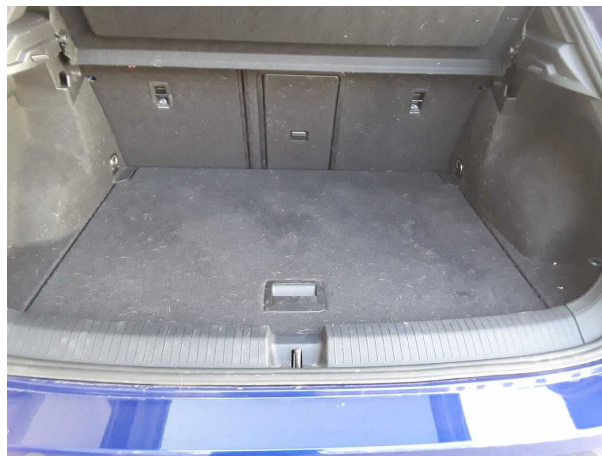
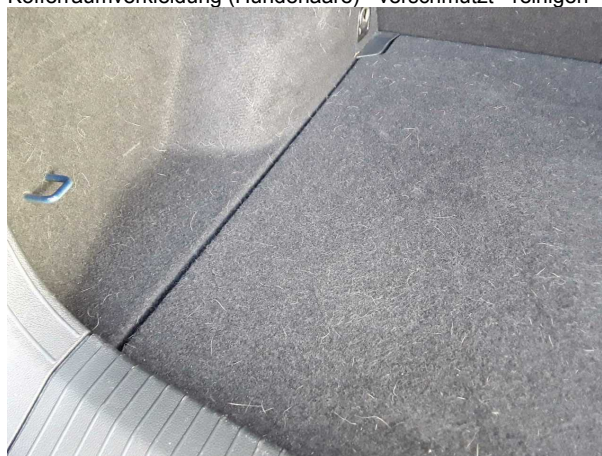
| Nr. | Bauteilgruppe | Beschreibung |
|---|---|---|
| 2 | Verkleidungen/Abdeckungen | Kofferraumverkleidung (Hundehaare) - verschmutzt - reinigen |

**Beschädigung #2:** Verkleidungen/Abdeckungen:  
Kofferraumverkleidung (Hundehaare) - verschmutzt - reinigen

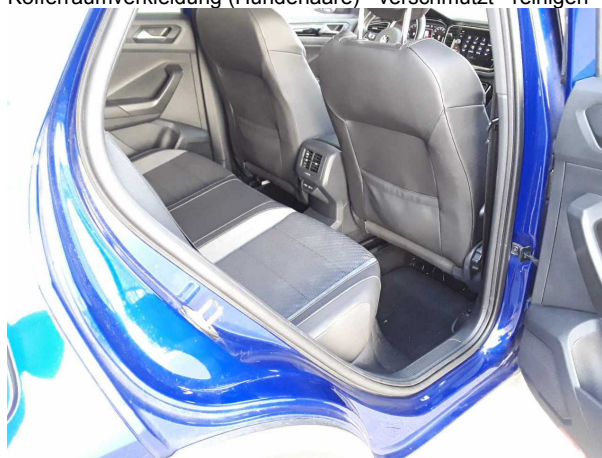
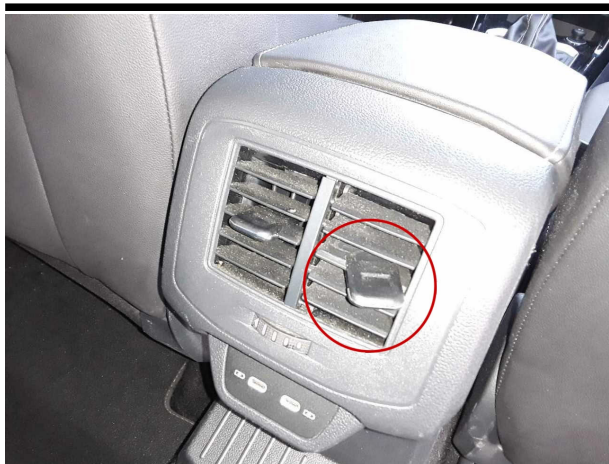
| Nr. | Bauteilgruppe | Beschreibung |
|---|---|---|
| 3 | Instrumententafel | Mittelkonsole hinten (Lüftungsdüse re.) - gebrochen / gerissen - erneuern |

**Beschädigung #3:** Instrumententafel: Mittelkonsole hinten  
(Lüftungsdüse re.) - gebrochen / gerissen - erneuern

**Beschädigung #3:** Instrumententafel: Mittelkonsole hinten (Lüftungsdüse re.) - gebrochen / gerissen - erneuern

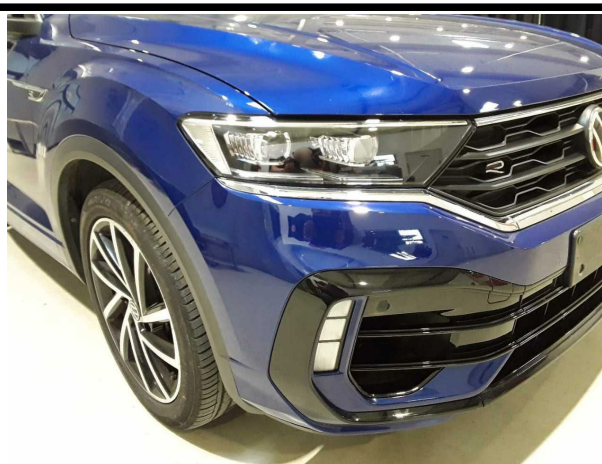
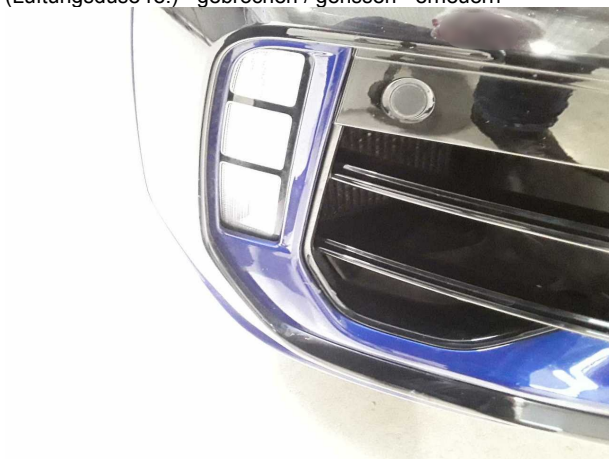
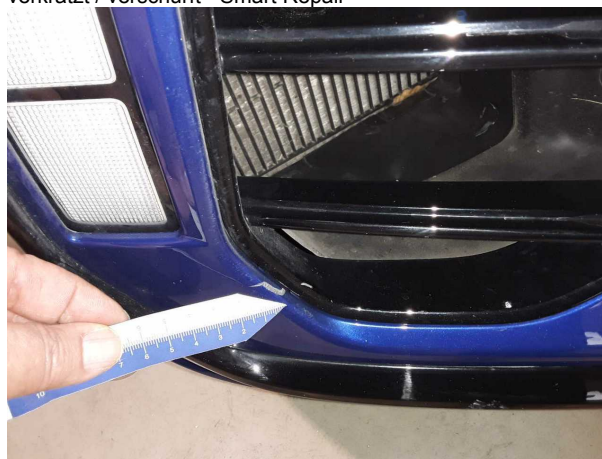
| Nr. | Bauteilgruppe | Beschreibung |
|---|---|---|
| 4 | Stoßfänger vorn | Stoßfänger vorn - verkratzt / verschürft - Smart Repair |

**Beschädigung #4:** Stossfänger vorn: Stossfänger vorn - verkratzt / verschürft - Smart Repair

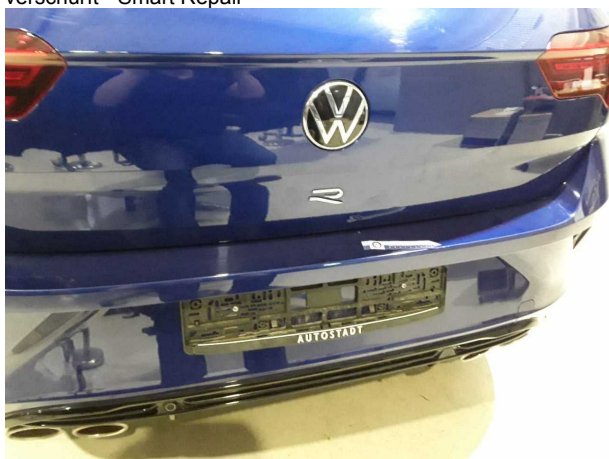
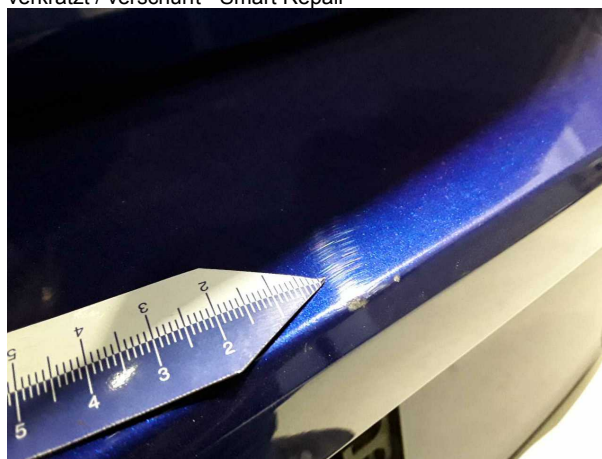
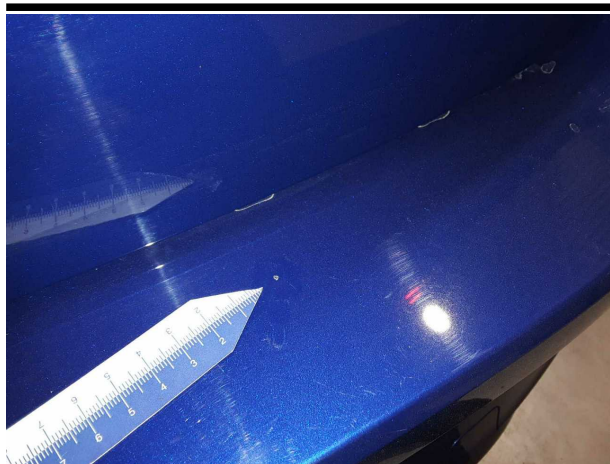
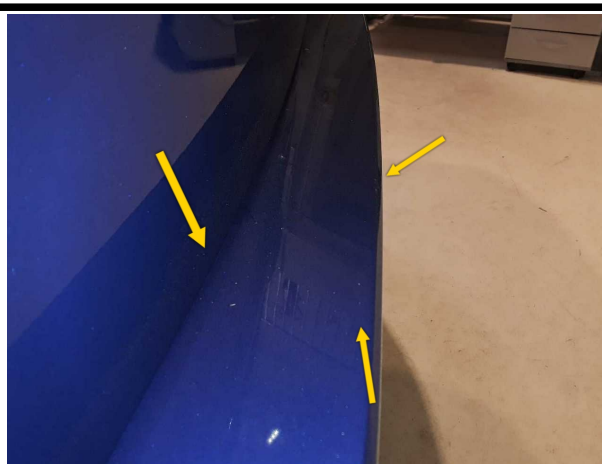
| Nr. | Bauteilgruppe | Beschreibung |
|---|---|---|
| 5 | Stoßfänger hinten | Stoßfänger hinten - verkratzt / verschürft - instandsetzen und lackieren |

**Beschädigung #5:** Stossfänger hinten: Stossfänger hinten - verkratzt / verschürft - instandsetzen und lackieren

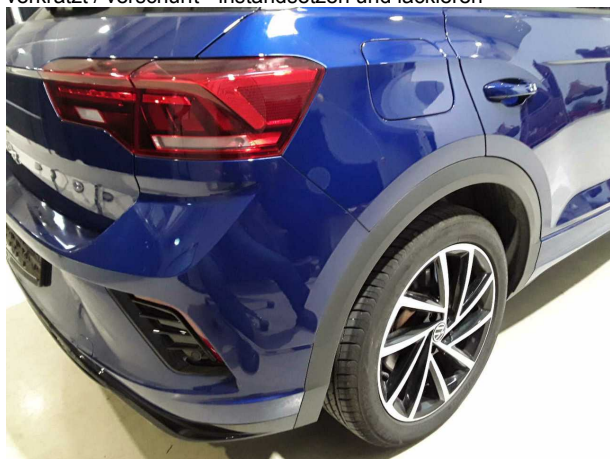
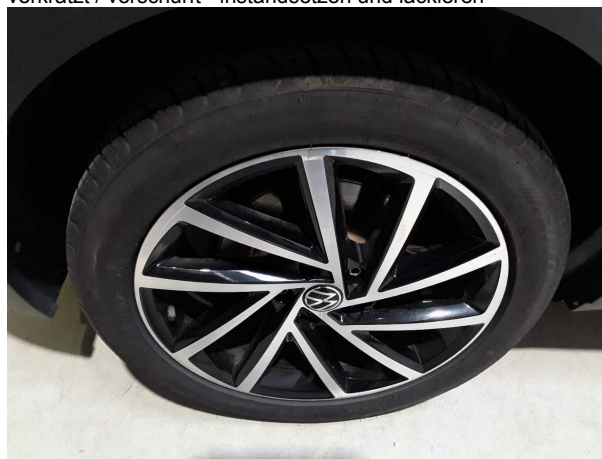
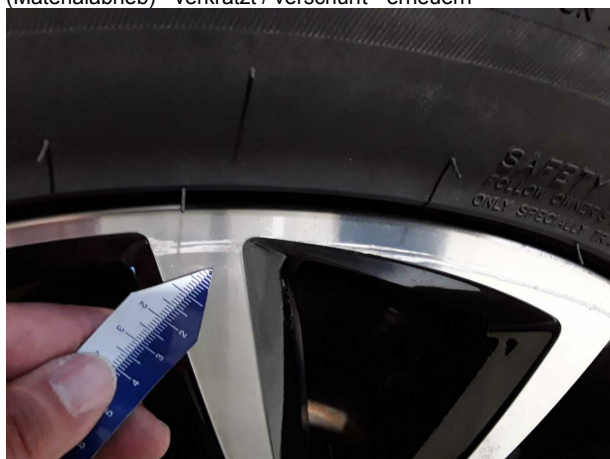
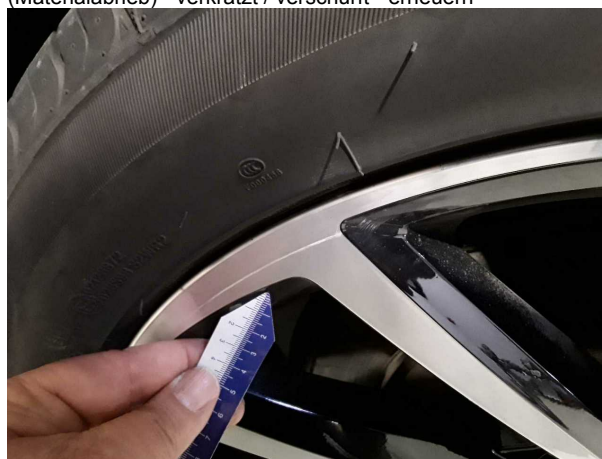
| Nr. | Bauteilgruppe | Beschreibung |
|---|---|---|
| 6 | Rad/Reifen | Leichtmetallfelge hinten rechts (Materialabrieb) - verkratzt / verschürft - erneuern |

**Beschädigung #6:** Rad/Reifen: Leichtmetallfelge hinten rechts (Materialabrieb) - verkratzt / verschürft - erneuern

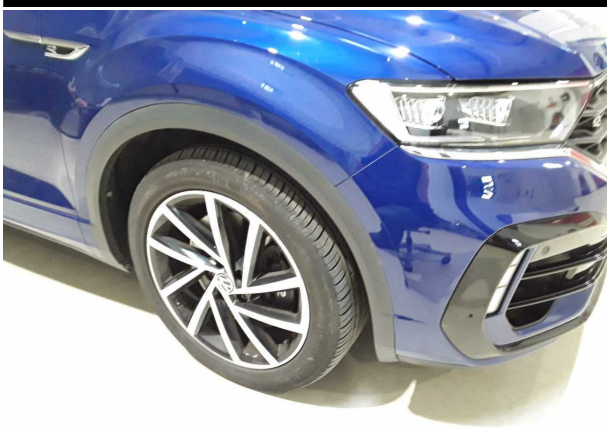
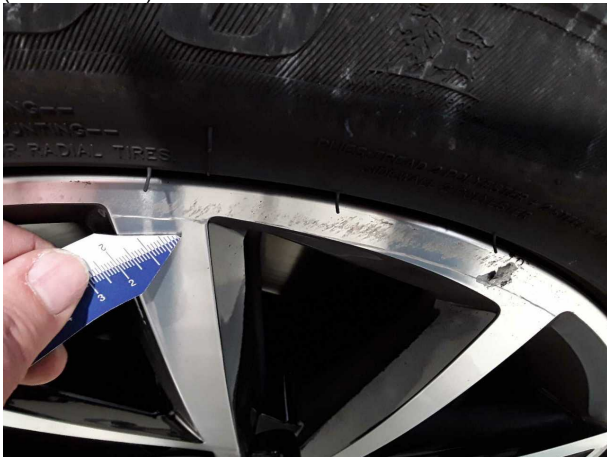
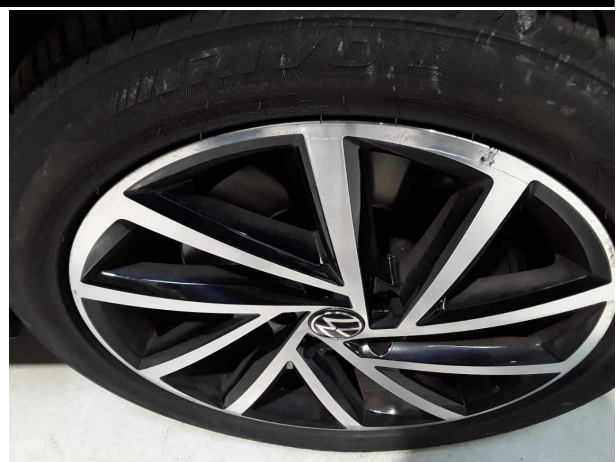
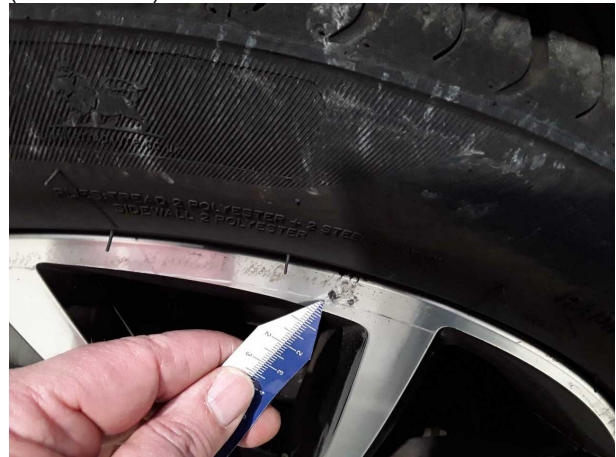
| Nr. | Bauteilgruppe | Beschreibung |
|---|---|---|
| 7 | Rad/Reifen | Leichtmetallfelge vorn rechts (Materialabrieb) - verkratzt / verschürft - erneuern |

**Beschädigung #7:** Rad/Reifen: Leichtmetallfelge vorn rechts (Materialabrieb) - verkratzt / verschürft - erneuern
