Gutachten

Betreff	Minderwertgutachten
Besichtigungsdatum / Ort	26.01.2026 / Bamberg (Tagessatz) Ohmstr. 10a 96050 Bamberg
Fahrzeughalter	Hildebrandt Katharina Häusserstr 1 69115 Heidelberg
Auftrags-Nummer / Referenz	Höger
Amtliches Kennzeichen	HD XZ95
Fahrzeug-Identnummer	WBA11AP050CM18434

ZUSAMMENFASSUNG

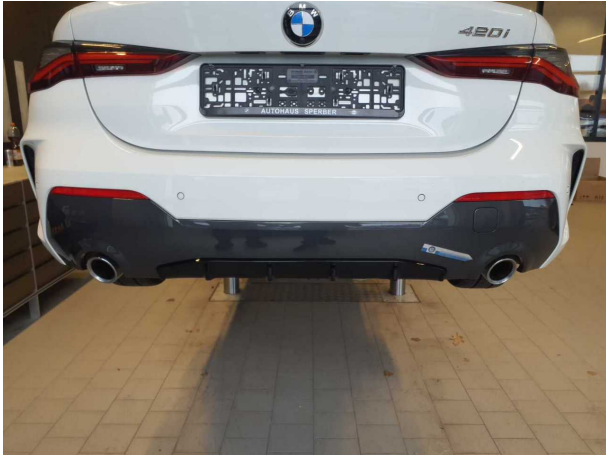
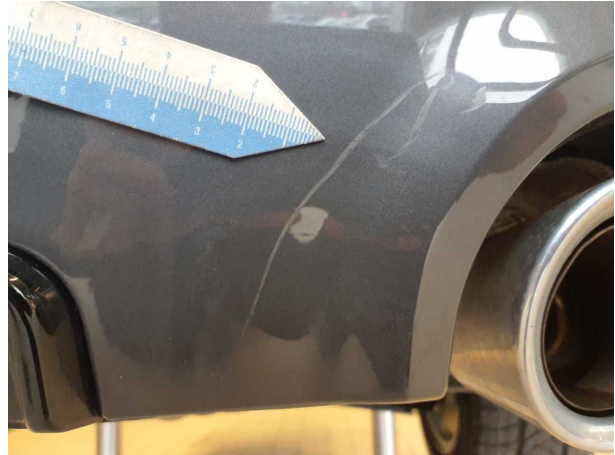
Beschädigung 1: Stossfänger hinten: Spoiler - Kratzer

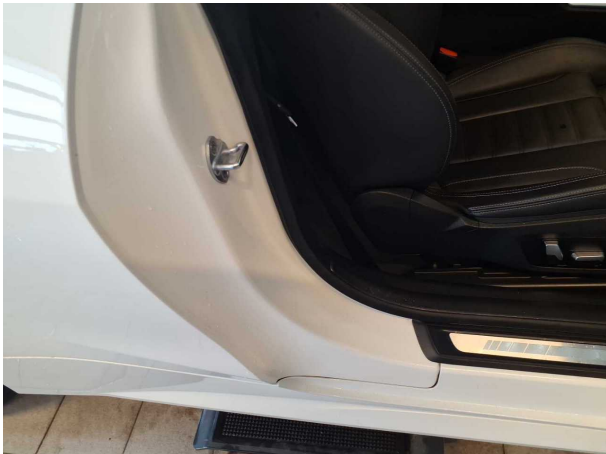
Beschädigung 2: Karosserie: Typschild (Vorschaden) - fehlt

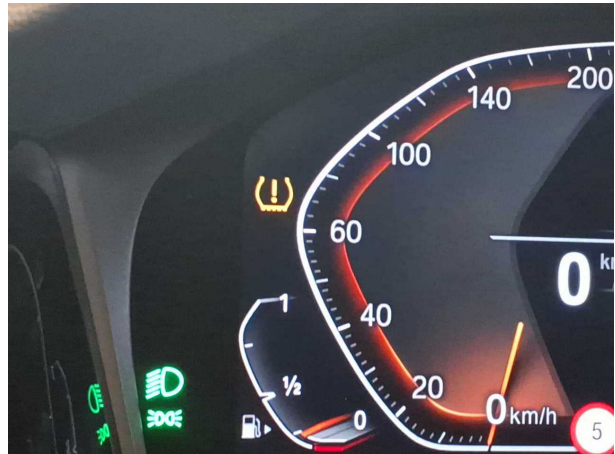
Beschädigung 3: Rad/Reifen: Drucksensor - elektrischer Fehler - Diagnose durchführen

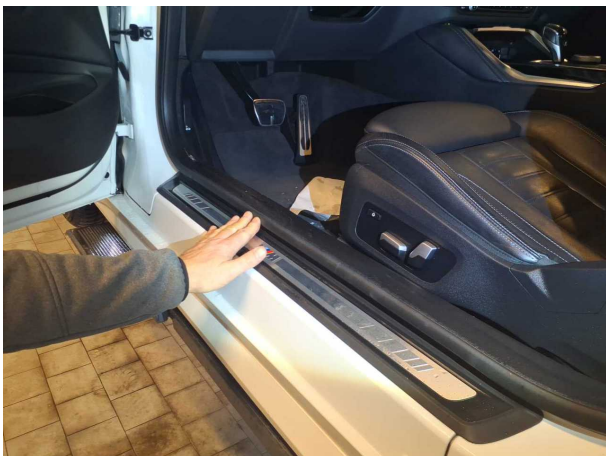
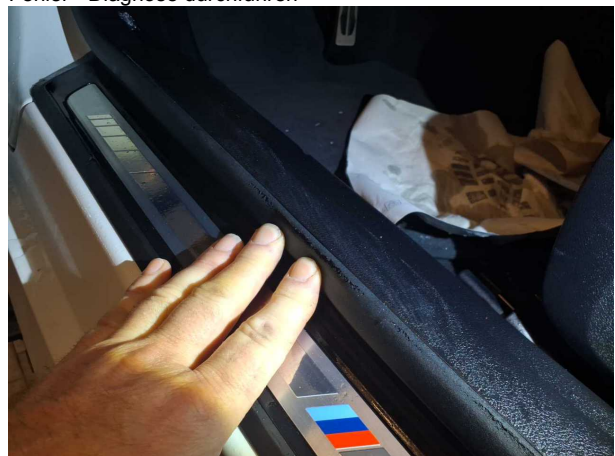
Beschädigung 4: Tür vorn links: Türdichtung - gebrochen / gerissen - erneuern

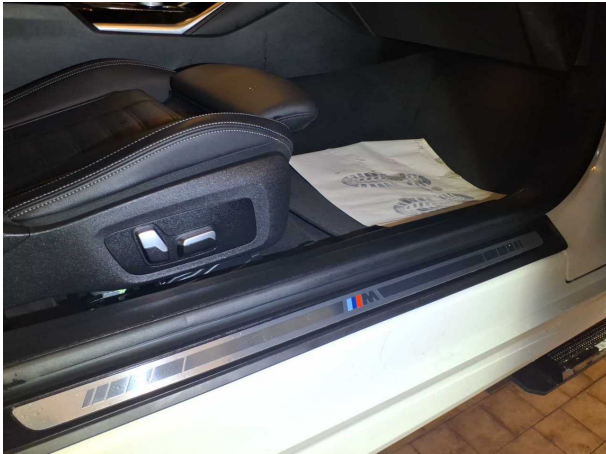
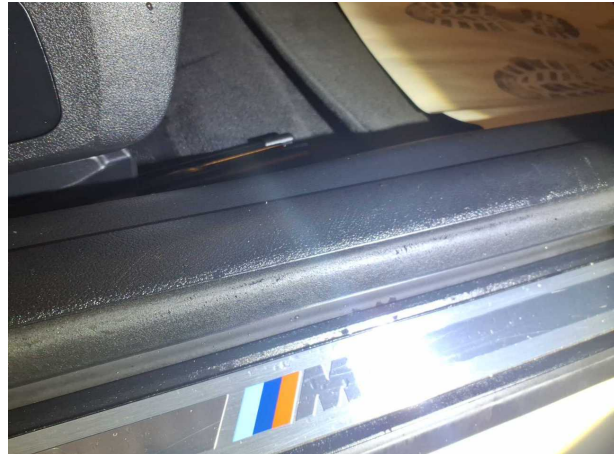
Beschädigung 5: Karosserie: Türdichtung vorn links - gebrochen / gerissen - erneuern

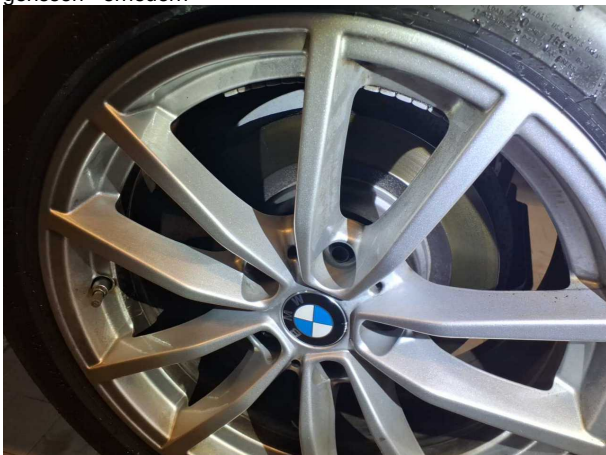
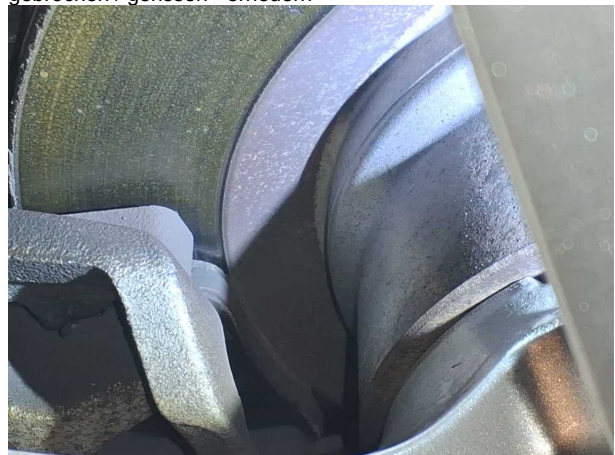
Beschädigung 6: Bremsanlage: Bremsscheiben und Beläge hinten - verschlissen - erneuern

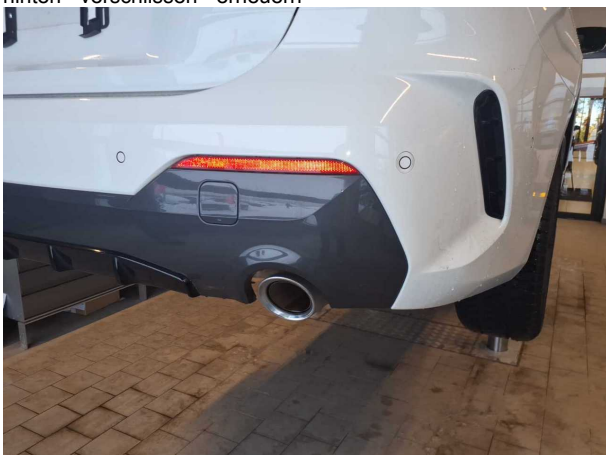
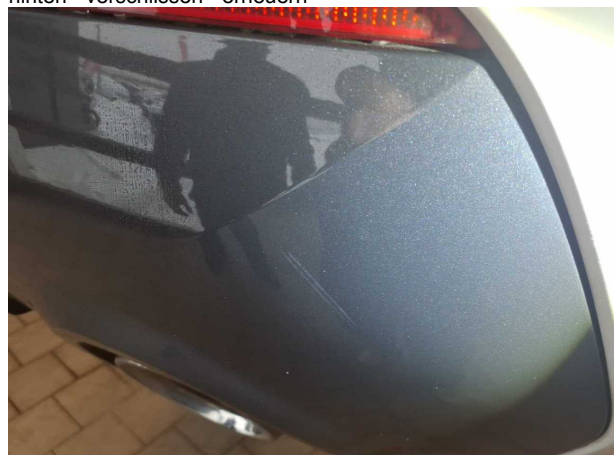
Gebrauchsspur 1: Stossfänger hinten: Spoiler - verkratzt / verschürft

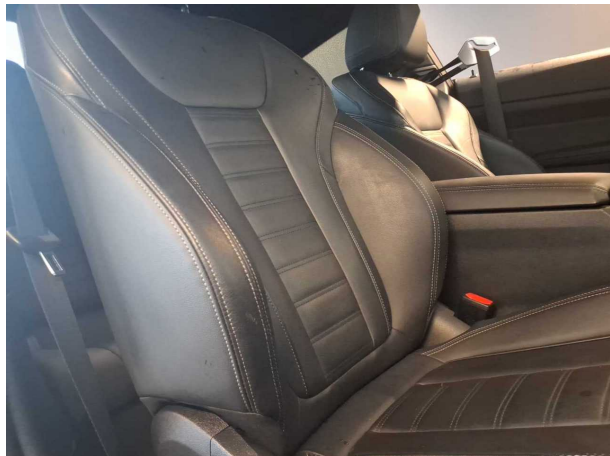
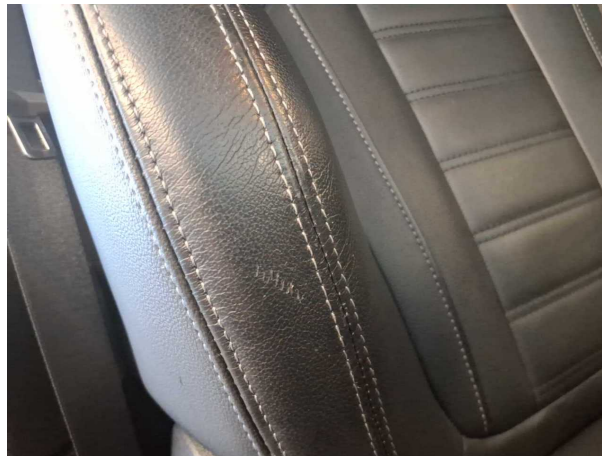
Gebrauchsspur 2: Sitz vorn: Sitzbezug rechts - Abrieb

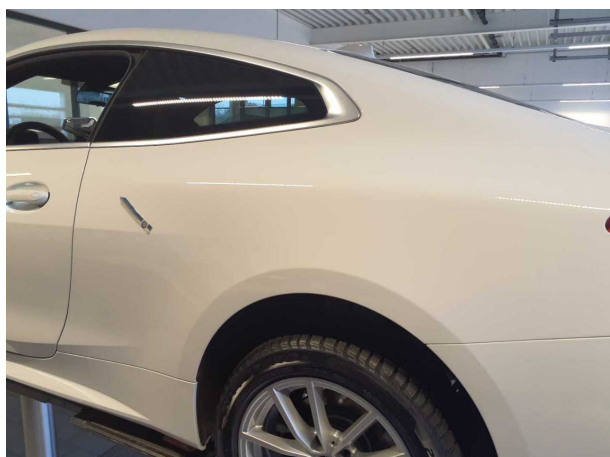
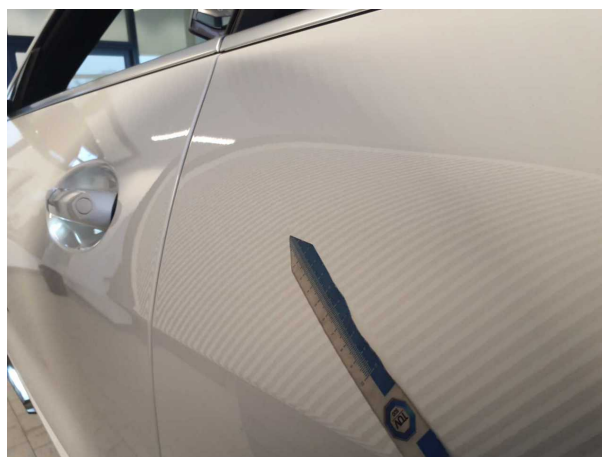
Gebrauchsspur 3: Seitenwand links: Seitenwand (Vorschaden) - Delle(n)
