Zustandsbericht

Kunde :	Allane SE HCBE	Amtl. Kennzeichen :	H-SX 244
Berichtsnummer :	0000000919047-DE968		
Referenznummer:	31167125

Ford Focus Turnier (CGE)(2018->) Active X

Fahrzeug-Ident.-Nr.:	WF0PXXGCHPPD60079	Laufleistung abgelesen:	80105 km
Erstzulassung / Baujahr:	14.04.2023 / 2023	Besichtigungsdatum/-ort:	12.05.2026 93059 Regensburg
Fahrzeugart:	PKW	Aufbauart:	Kombilimousine
Kraftstoff:	Diesel	Getriebe Art:	Automatik
Navi.-Datenträger:	-	Hubraum / Leistung:	1499 ccm / 85 kW (116 PS)
Antriebsart:	Frontantrieb	Lackfarbe:	Frost-Weiß
Lackart:	Uni (2 Schicht)	Türen / Sitzplätze:	5 / 5
Anzahl Schlüssel:	2	Nächste HU / AU:	05.2028 / 05.2028
Polster Art:	Stoff	Serviceheft verfügbar:	Ja
Farbe Innenausstattung:	Schwarz	Serviceheft gepflegt:	Ja
Raucherfahrzeug:	Nein	Letzter Service km / am:	60982 / 13.08.2025
Fahrzeug fahrbereit:	Ja	Vorgelegte Fahrzeug- Unterlagen:	ZB I (Fzg.Schein)
Zustand aussen:	2 - Gut	Zustand innen:	2 - Gut

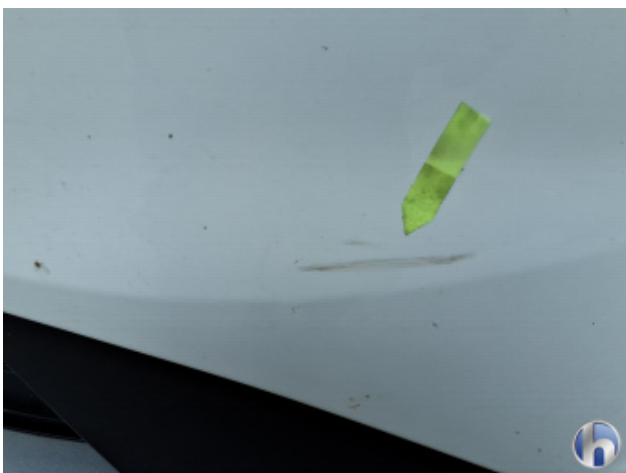
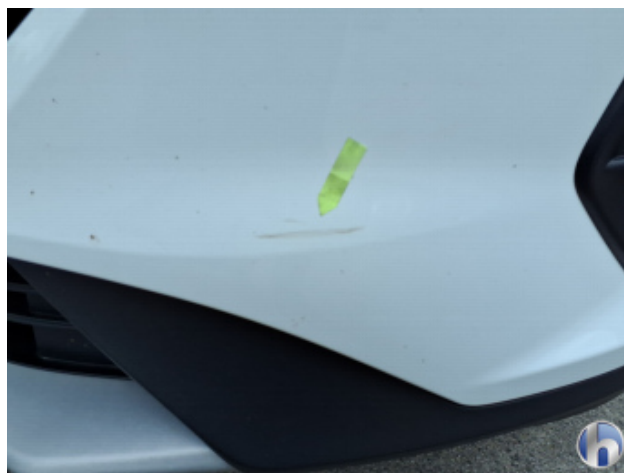
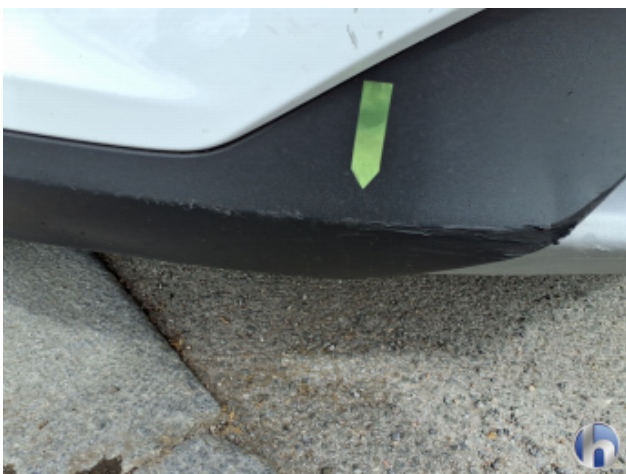
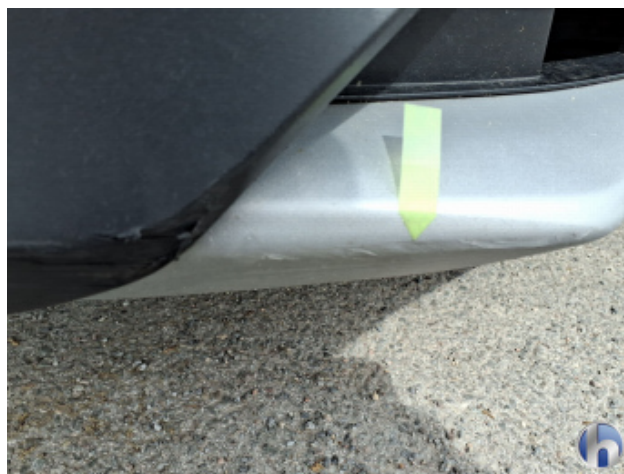
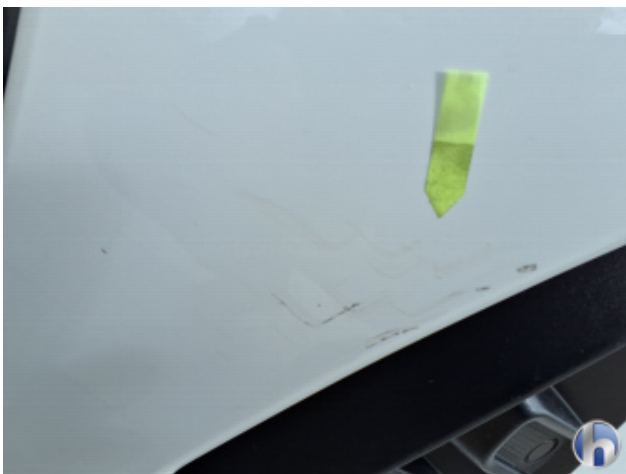
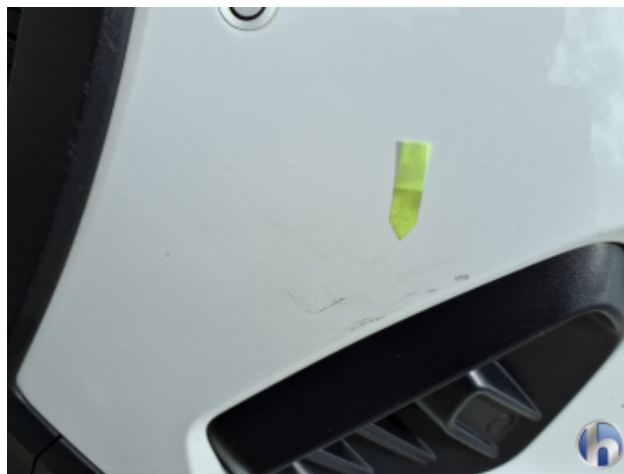
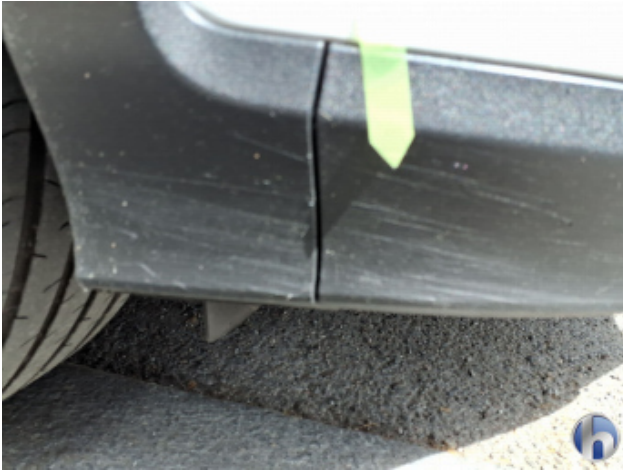
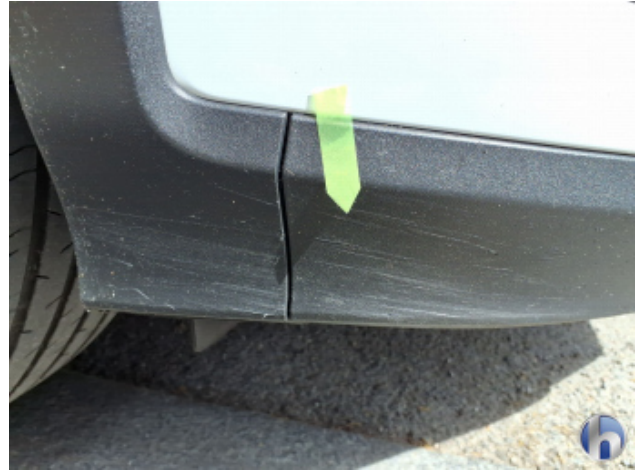
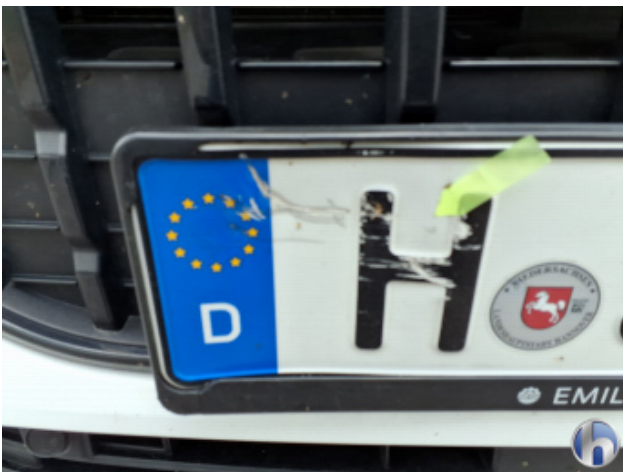
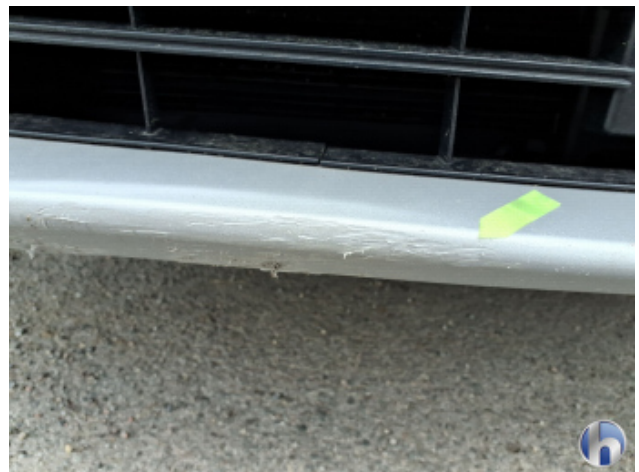
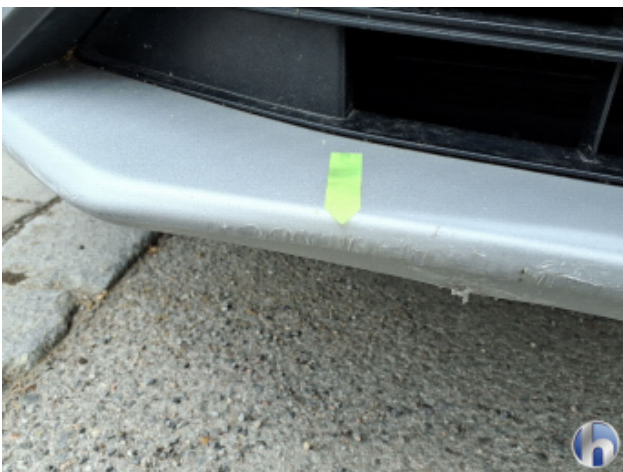
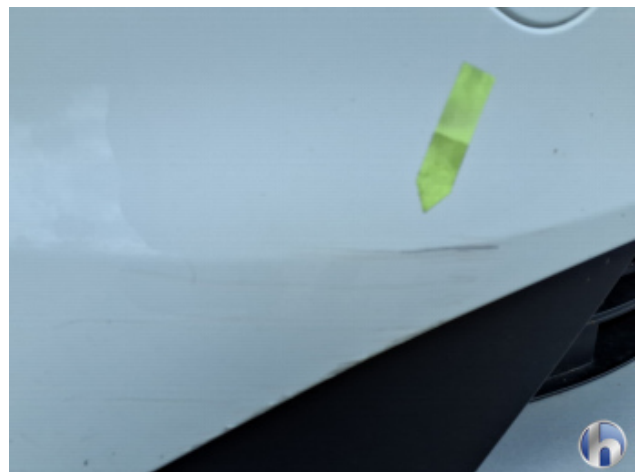
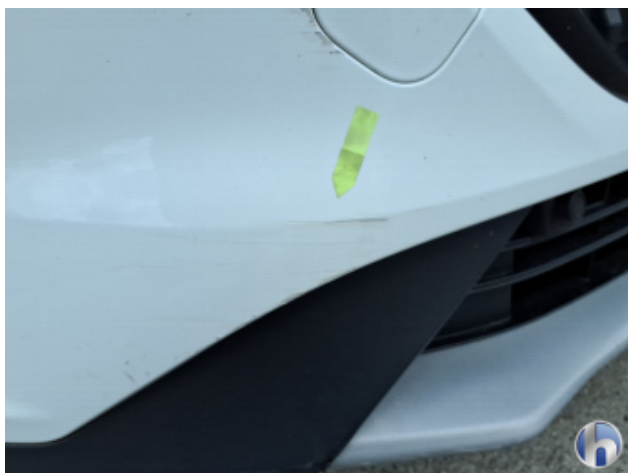
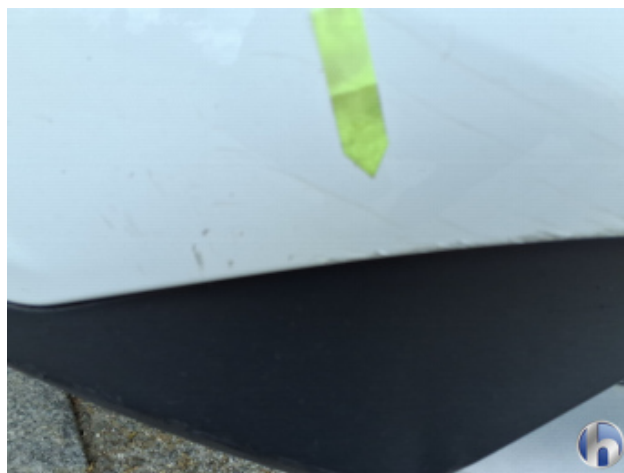
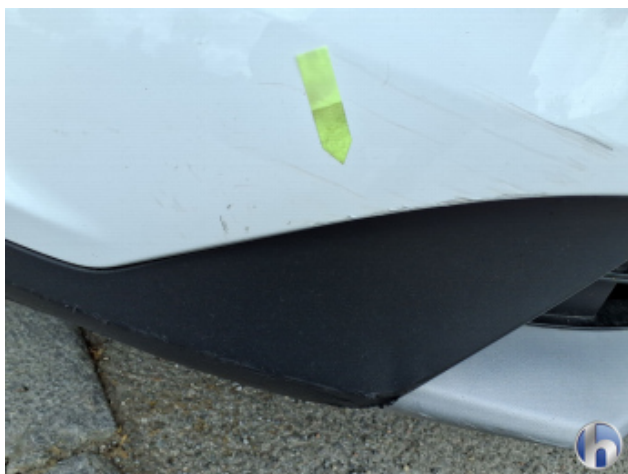
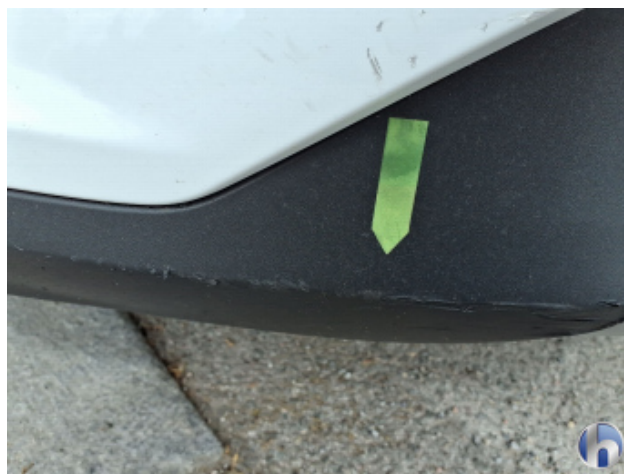
1. Stoßfänger Vorne
Kratzer - Instandsetzen und Lackieren

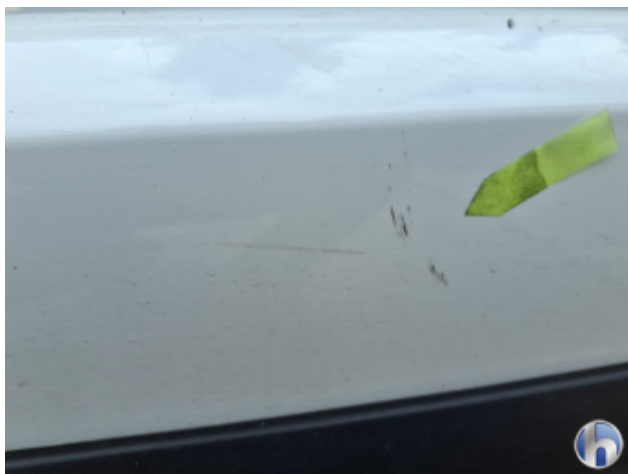
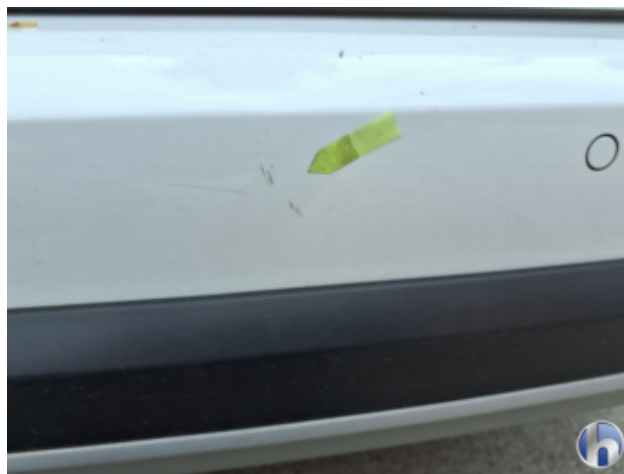
2. Stoßfänger Hinten
Kratzer - Smart Repair

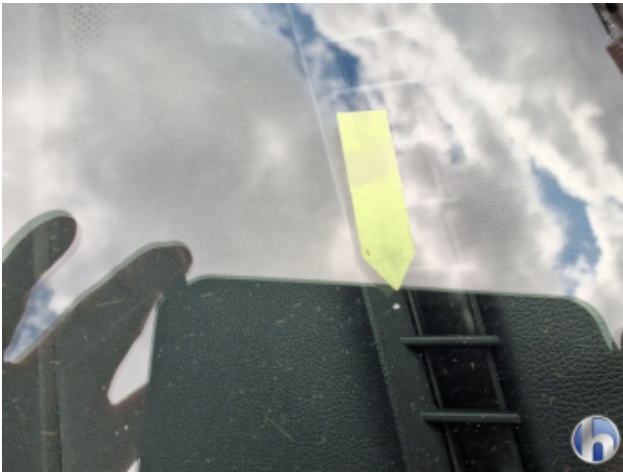
3. Windschutzscheibe
Steinschlag - Smart Repair

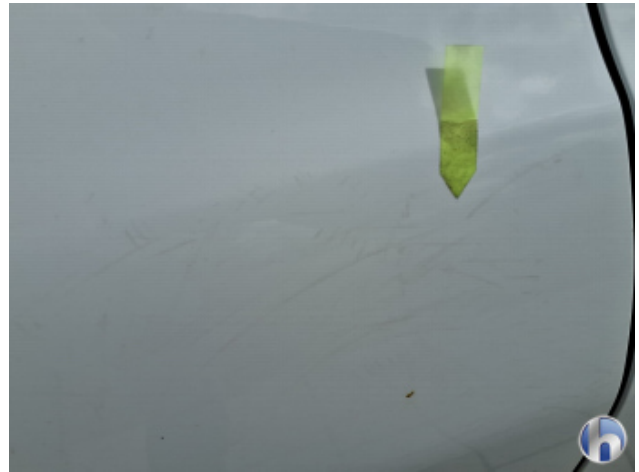
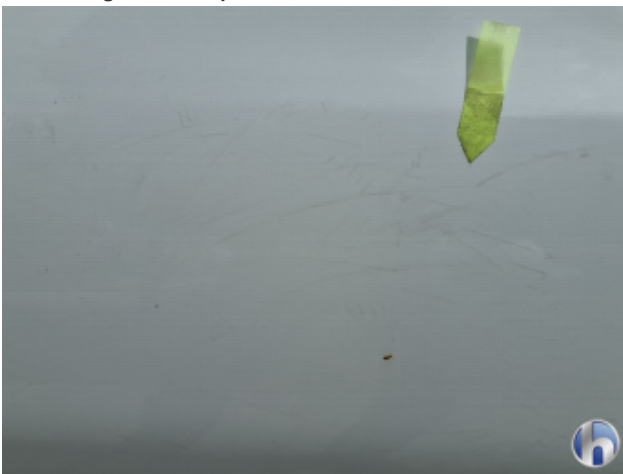
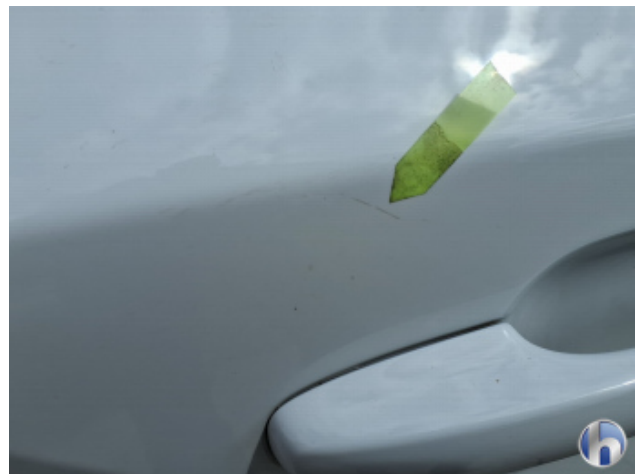
4. Tür Hinten - Rechts
Oberflächenkratzer - Aufbereiten / Polieren

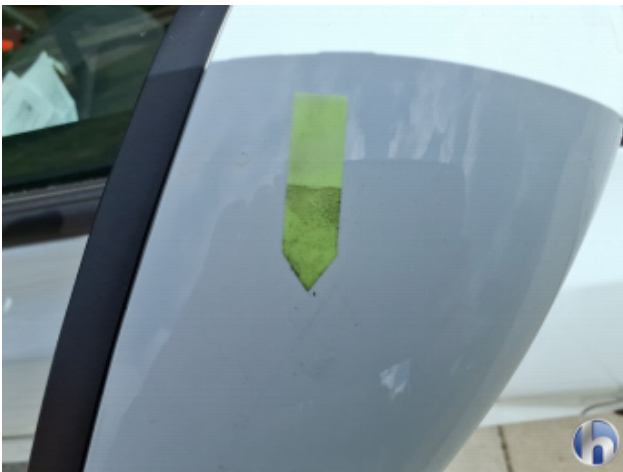
5. Tür Vorne - Rechts
Gebrauchsspuren - Ohne Reparatur

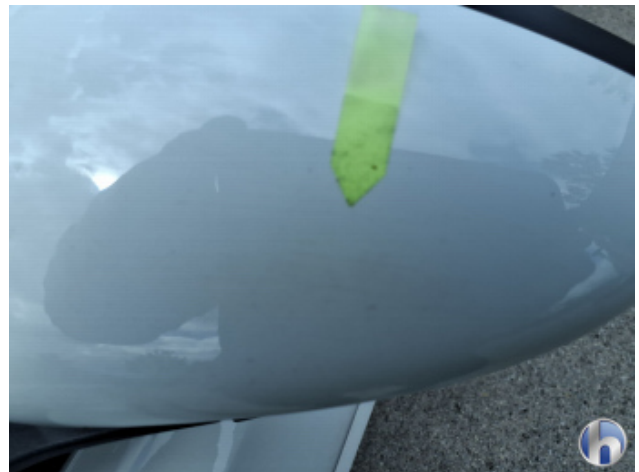
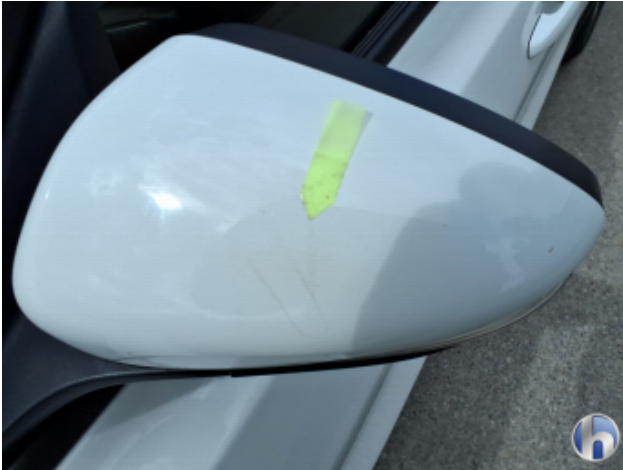
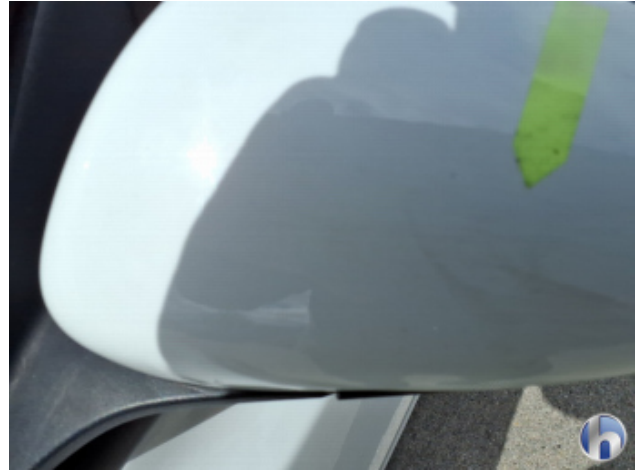
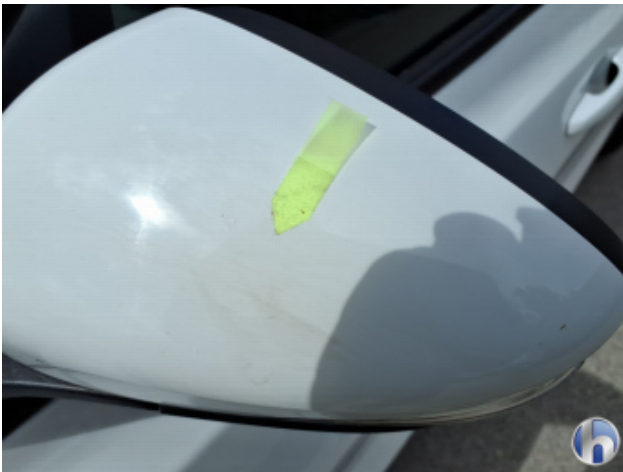
6. Tür Vorne - Links
Oberflächenkratzer - Aufbereiten / Polieren

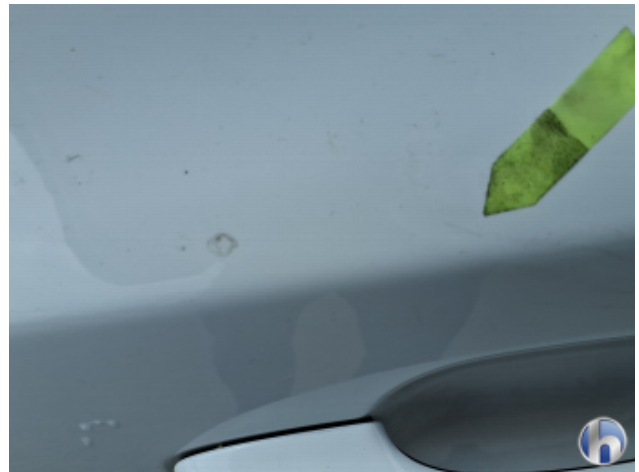
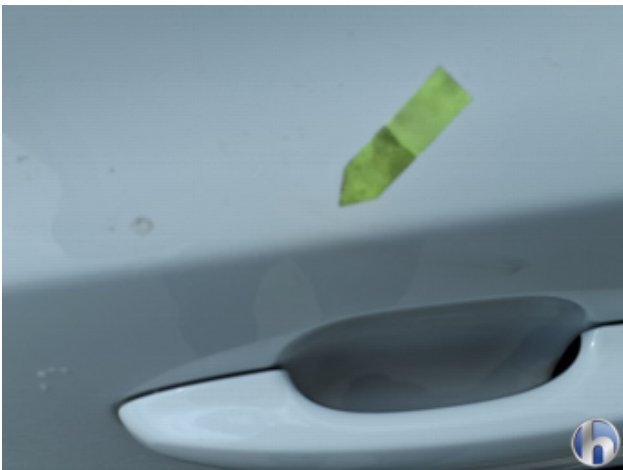
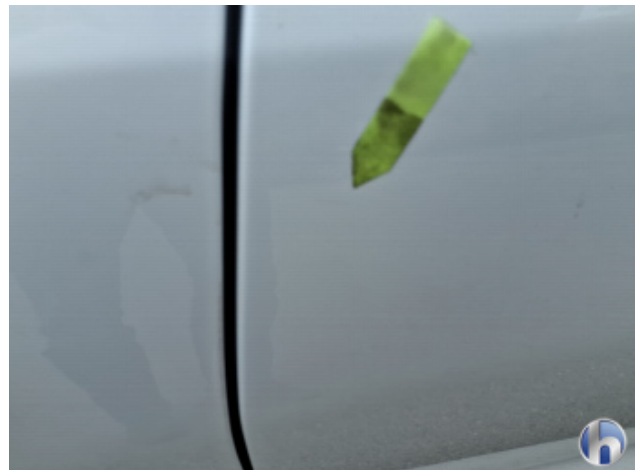
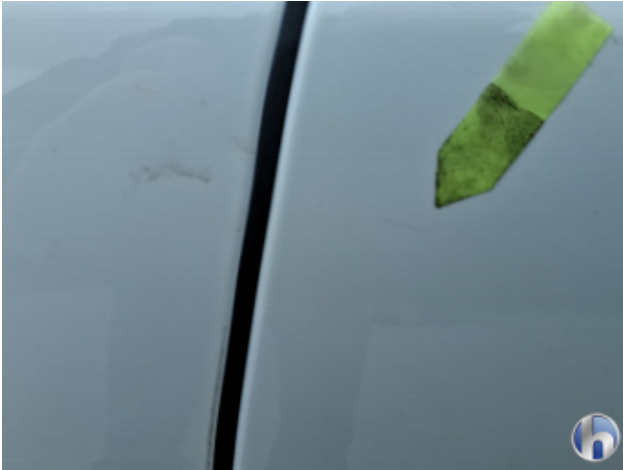
7. Tür Hinten - Links
Oberflächenkratzer - Aufbereiten / Polieren

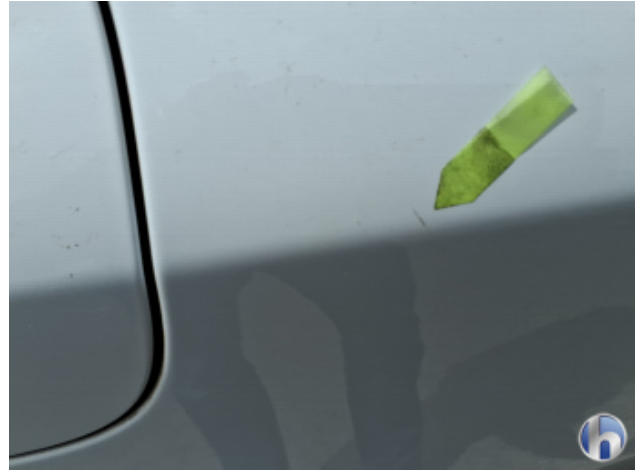
8. Seitenwand - Hinten - Links
Krater - Smart Repair

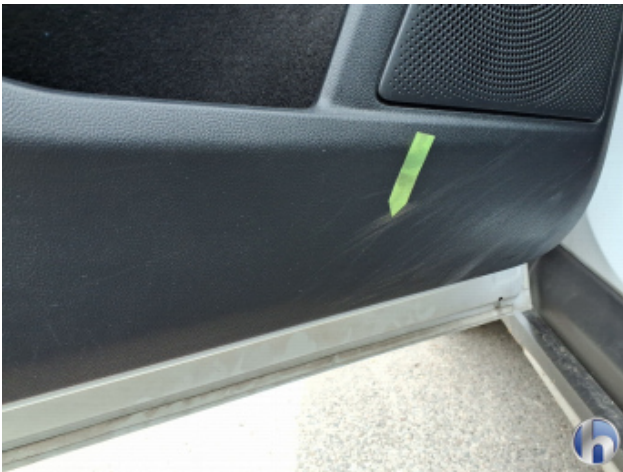
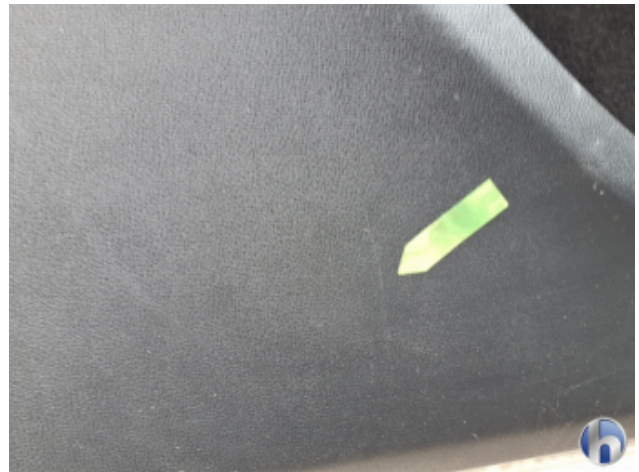
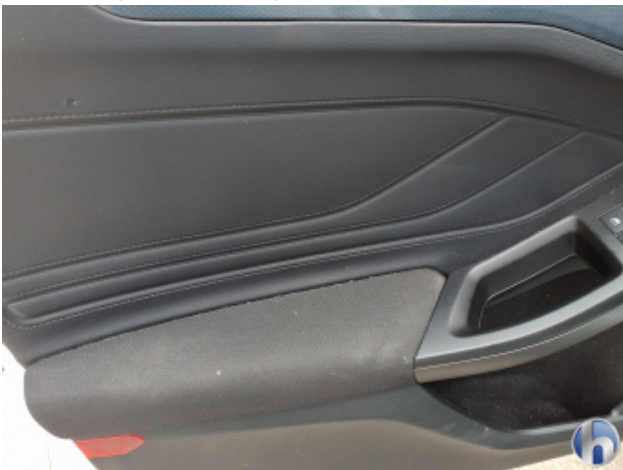
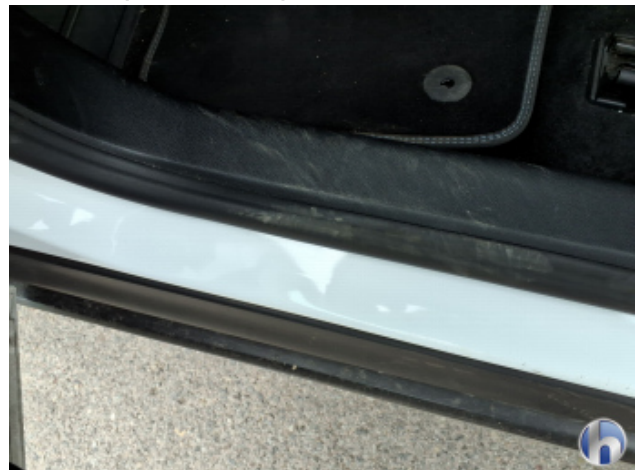
9. Verkleidung
Gebrauchsspuren - Ohne Reparatur

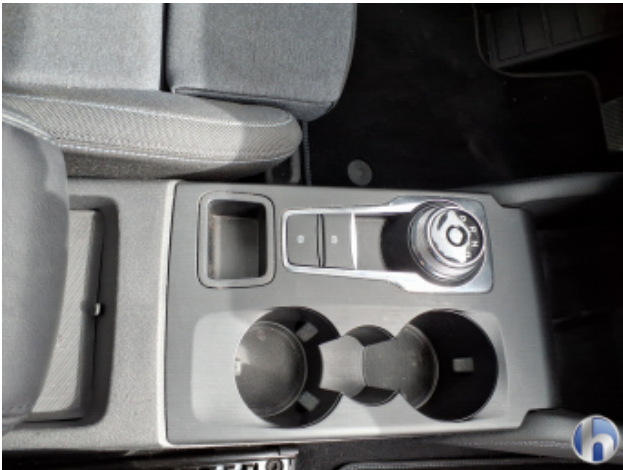
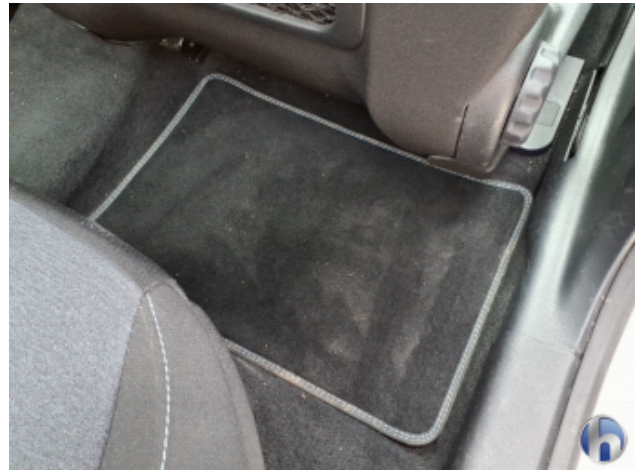
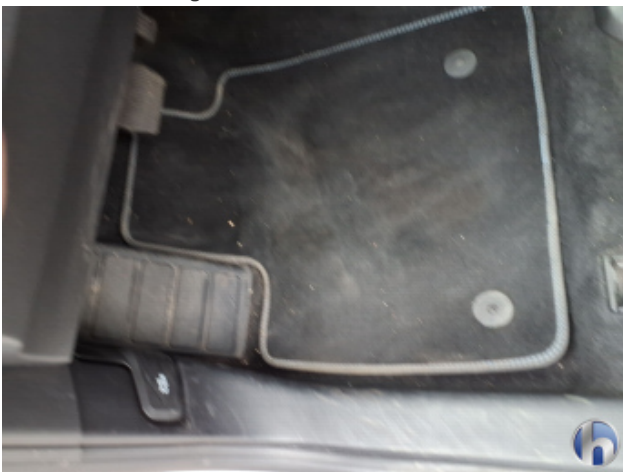
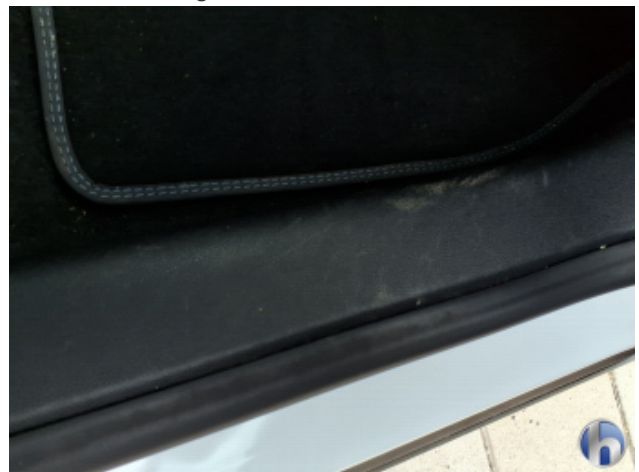
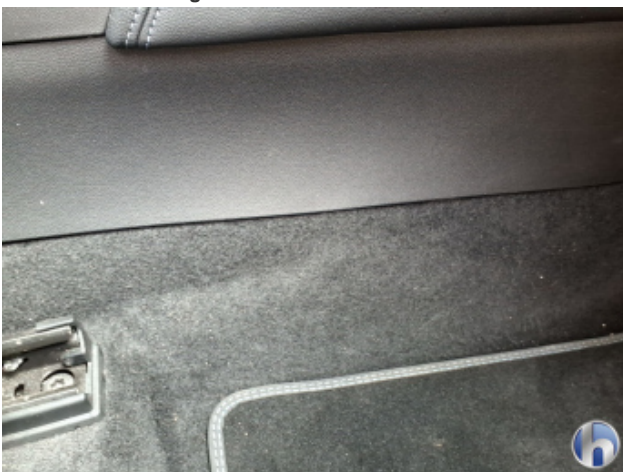
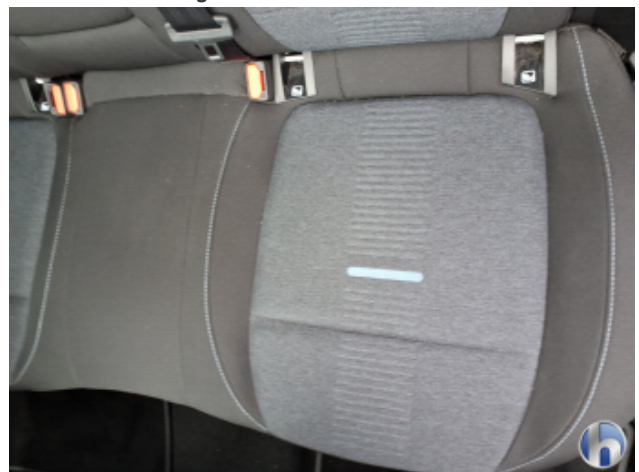
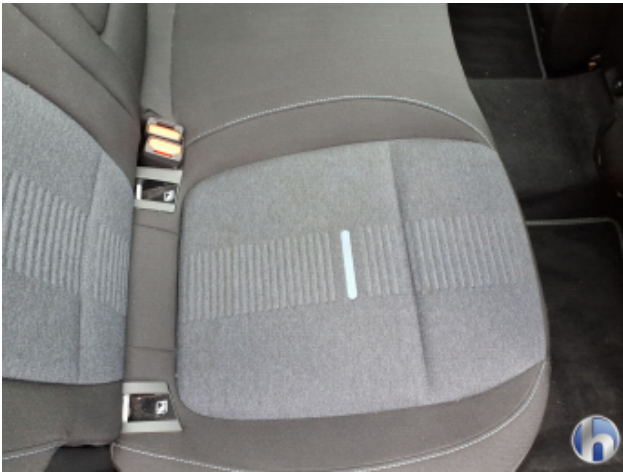
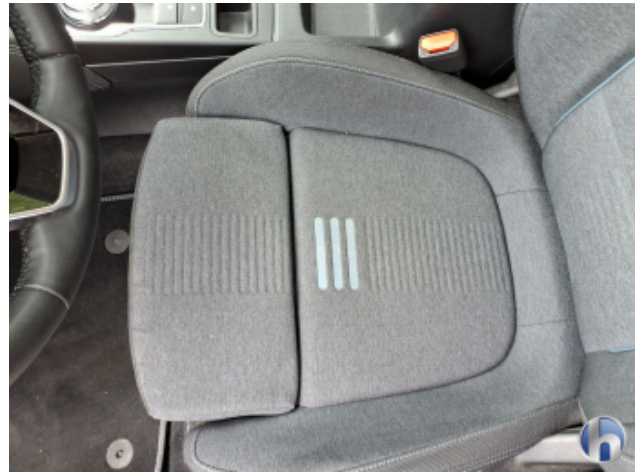
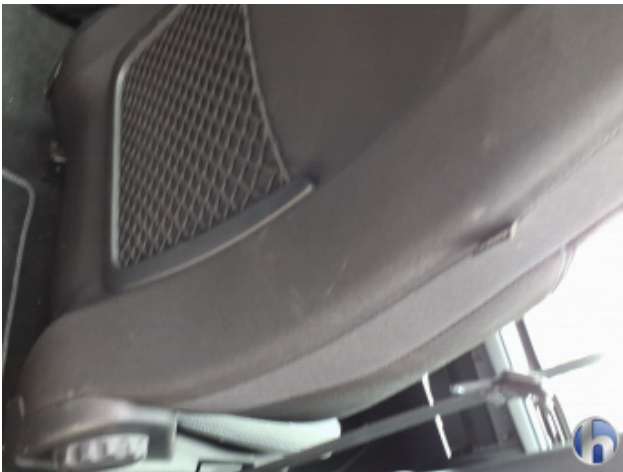
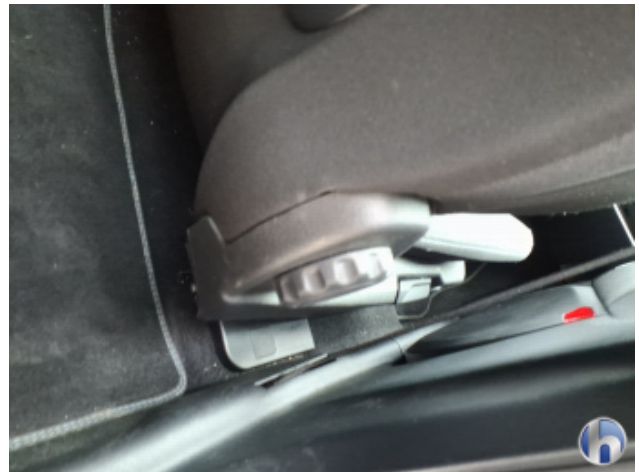
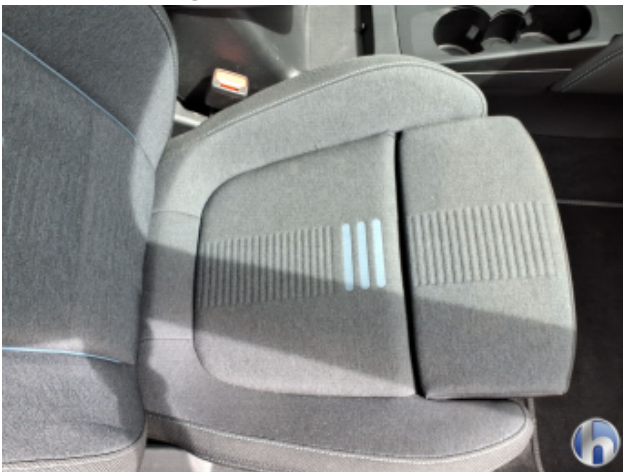
10. Sitz Innenraum rechts vorne
Verschmutzt - Reinigen

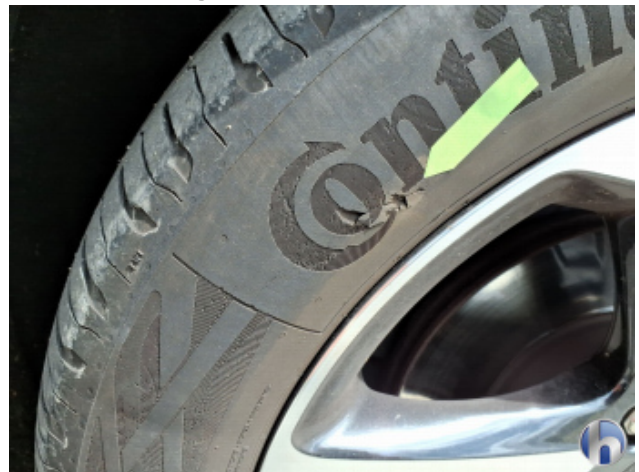
11. Reifen Vorne - Rechts
Riss - Erneuern
