TMBJR7NU0NC202485

Vehicle details

Zustandsbericht

Inspection date: 22 Jun 2026
Protocol number: 46083513
Delivery date: 23 Jun 2026

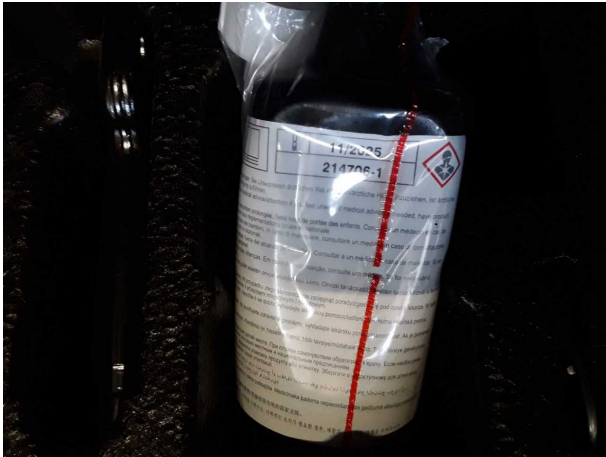
Damage #1: Equipment: Tirefit filler - Expired - Replace

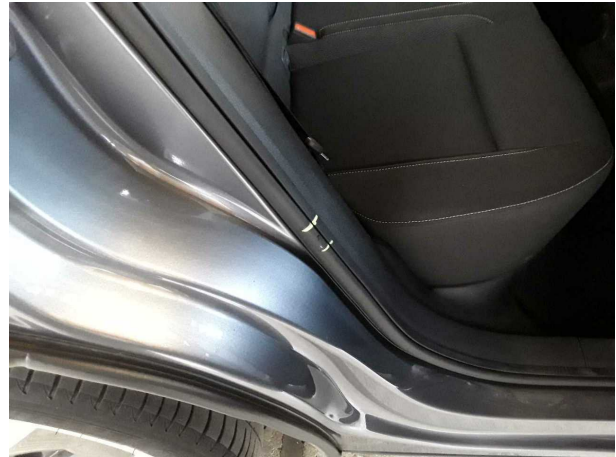
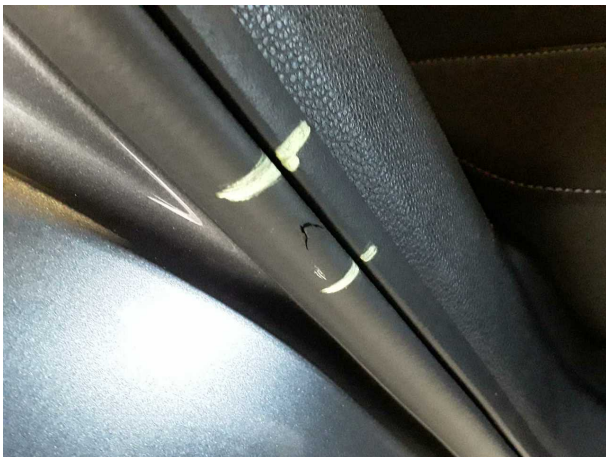
Damage #2: Door - rear right side: Door seal - Damaged - Replace

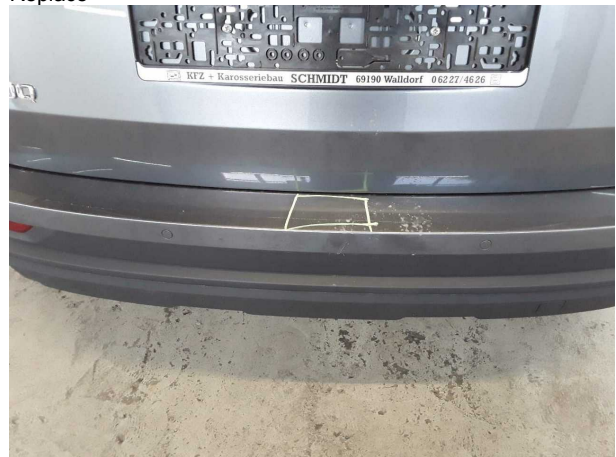
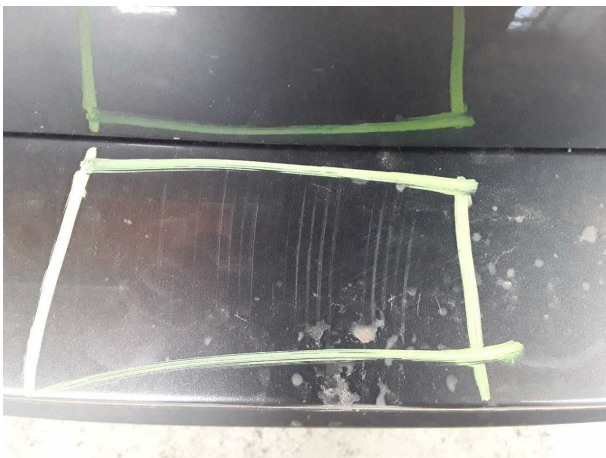
Damage #3: Rear bumper: Rear bumper - Scratched - Smart repair

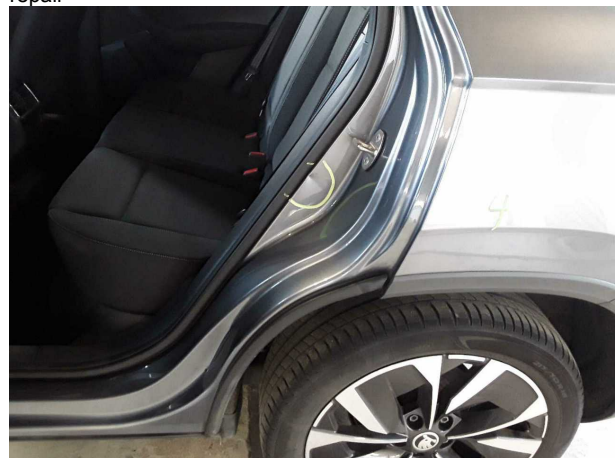
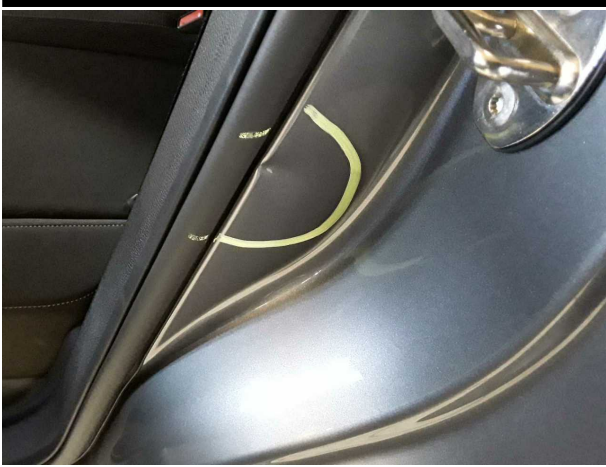
Damage #4: Side panel - rear left side: Sill - Dent / paintcoat damage - Repair and paint

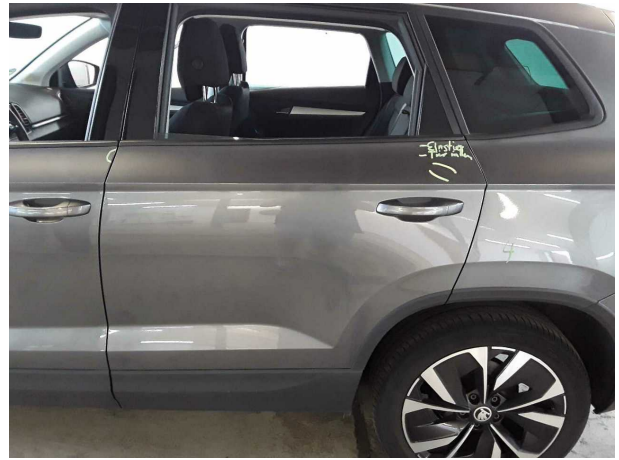
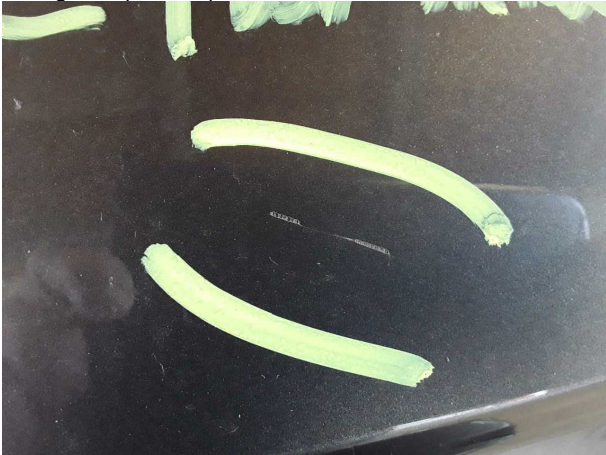
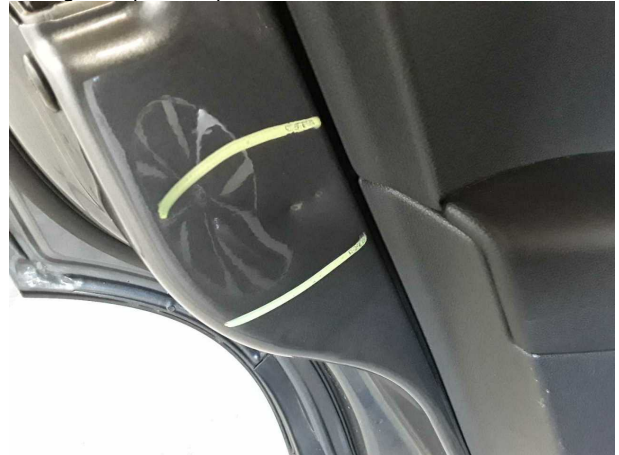
Damage #5: Door - rear left side: Door - Dent / paintcoat damage - Repair and paint

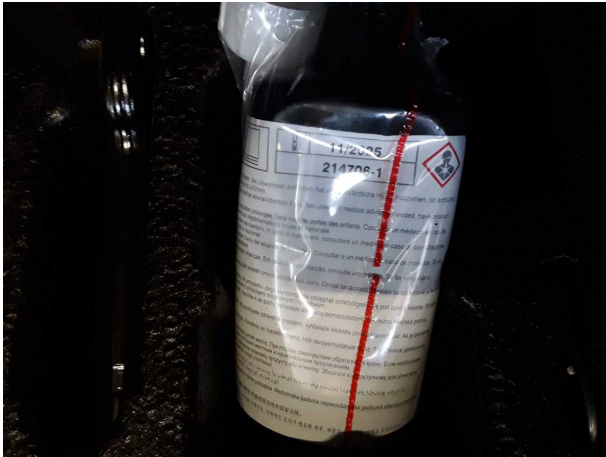
Beschädigung #1: Ausrüstung: Tirefit Füllmittel - abgelaufen - erneuern

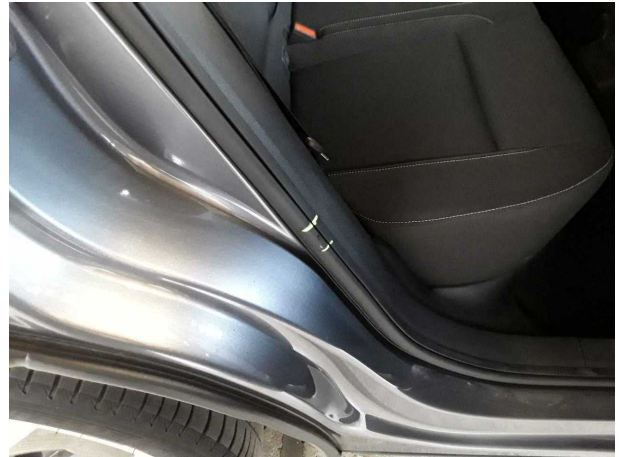
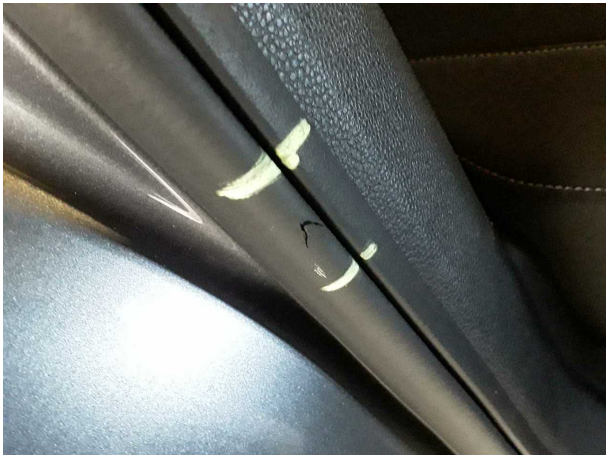
Beschädigung #2: Tür hinten rechts: Türdichtung - beschädigt - erneuern

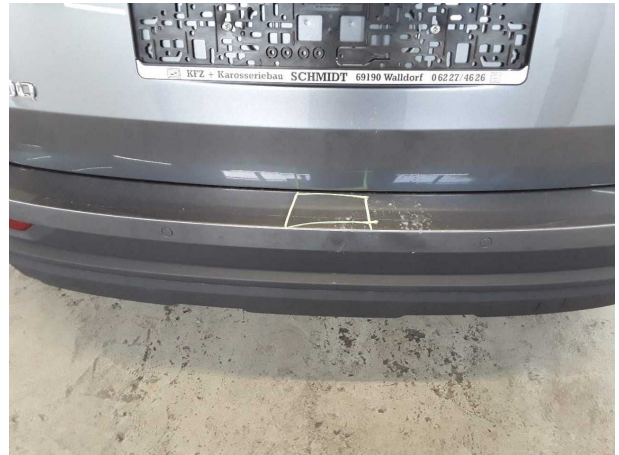
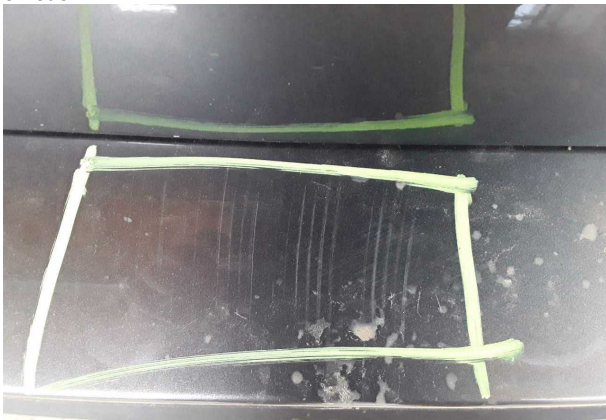
Beschädigung #3: Stossfänger hinten: Stossfänger hinten - verkratzt / verschürft - Smart Repair

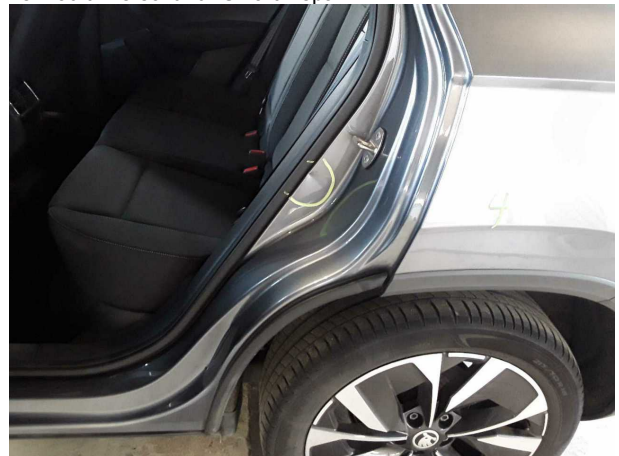
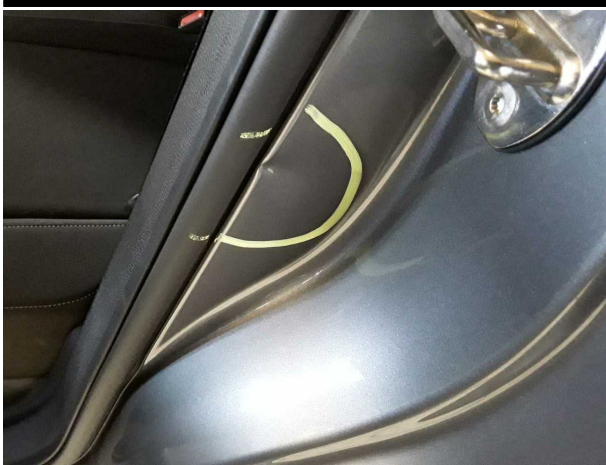
Beschädigung #4: Seitenwand links: Einstieg - Delle / Lackschaden - instandsetzen und lackieren

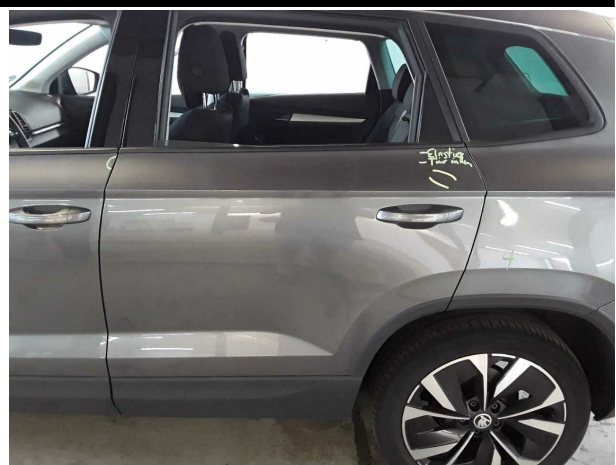
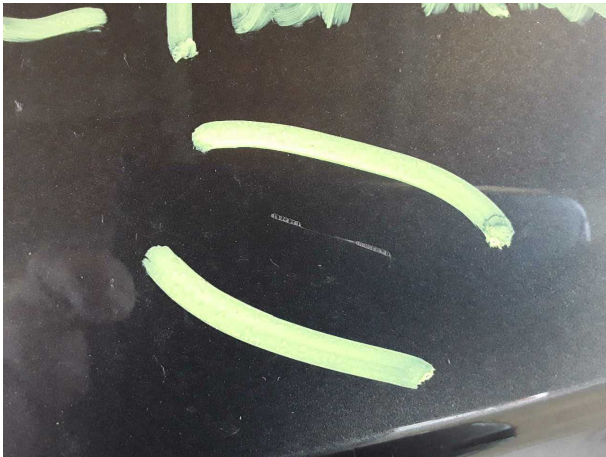
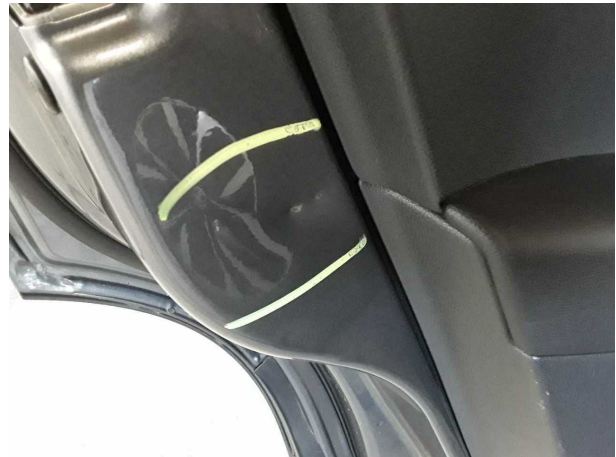
Beschädigung #5: Tür hinten links: Tür - Delle / Lackschade... instandsetzen und lackieren

Beschädigung #5: Tür hinten links: Tür - Delle / Lackschaden - instandsetzen und lackieren
