## Zustandsbericht

| <b>Besichtigungsdatum</b> | 24.06.2026 |

| <b>Kennzeichen</b> | <b>M-C 3835</b> | <b>Fzg.-Ident.-Nummer</b> | <b>VF1FL000169097620</b> |
| <b>Typ</b> | Trafic Komfort L1H1 2,8t Blue dCi 130 Kastenwagen | <b>Fahrzeugart</b> | Transporter |

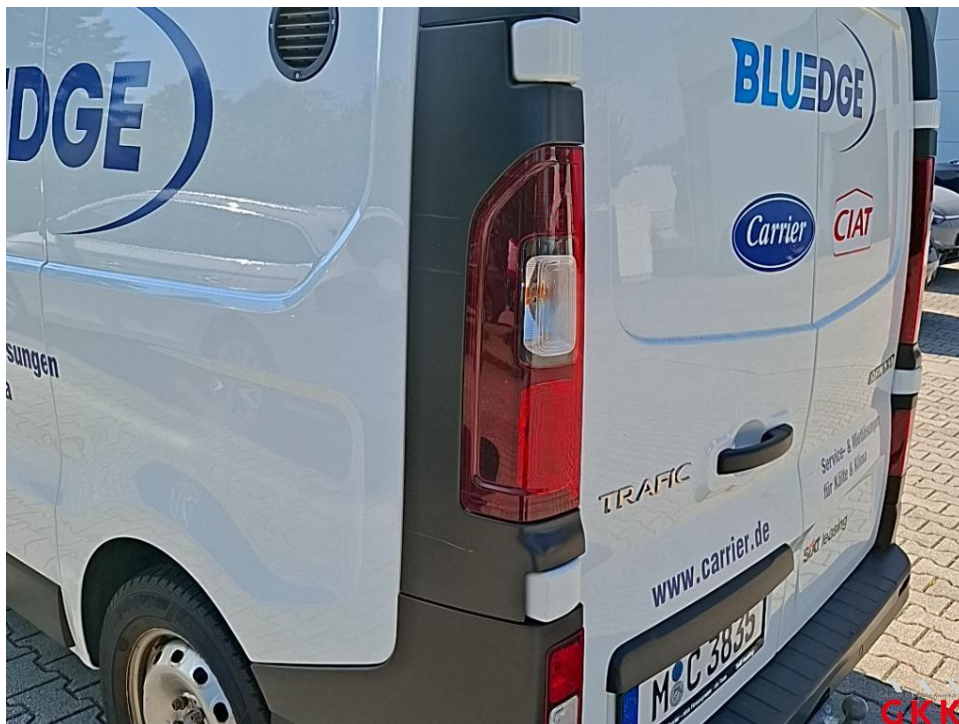
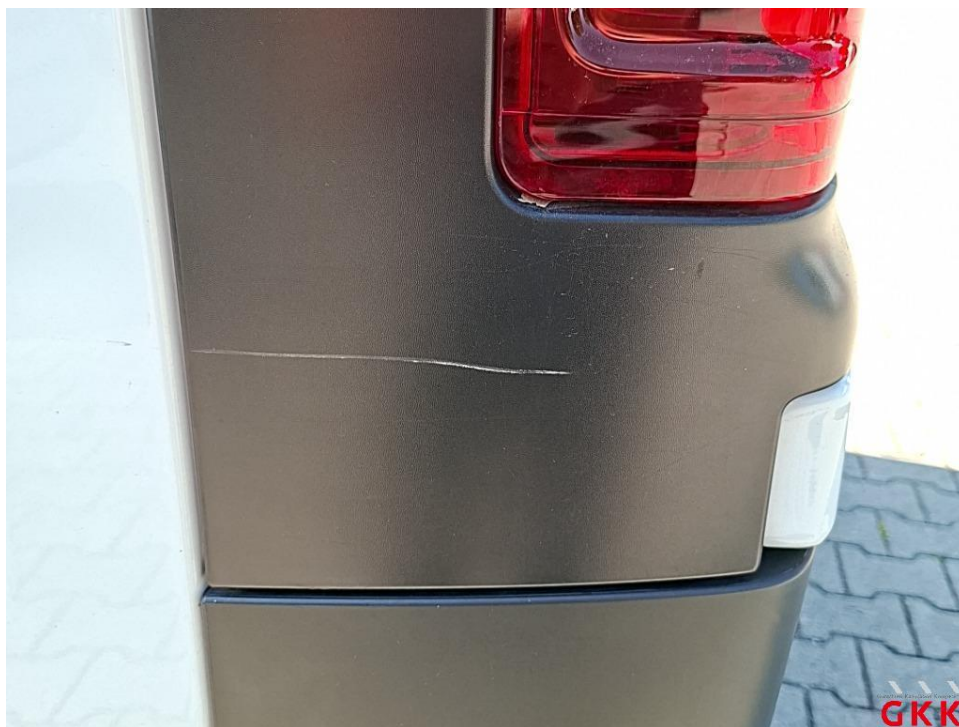
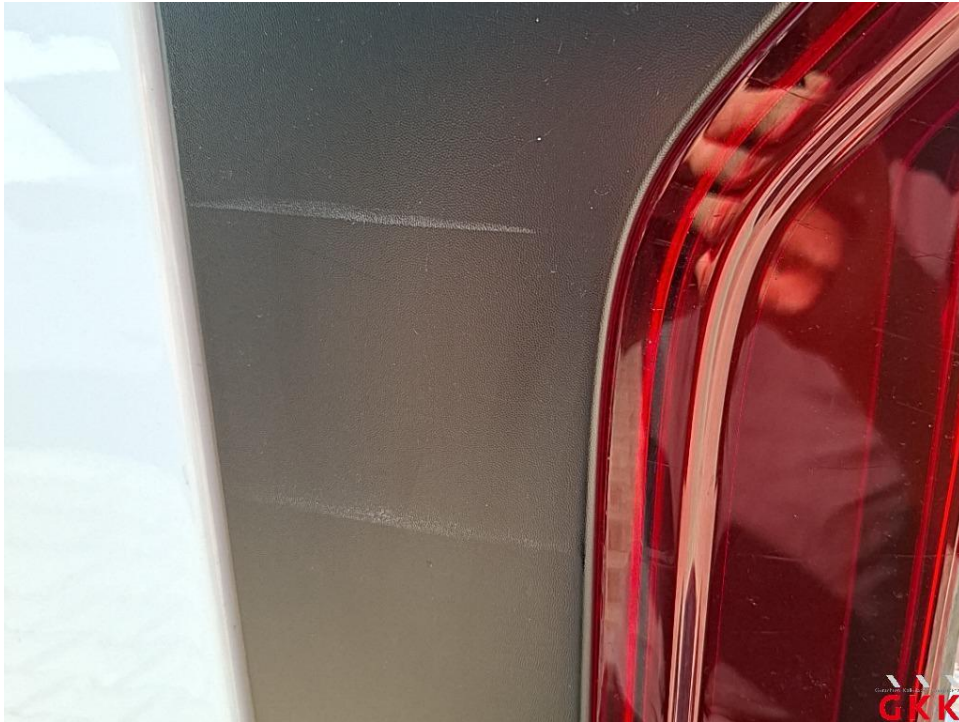
Rückleuchte links Blende -unlackiert-, verkratzt (Bild 13, Bild 14, Bild 15)

Bild 13. Rückleuchte links, Blende -unlackiert-, verkratzt, ersetzen

Bild 14. Rückleuchte links, Blende -unlackiert-, verkratzt, ersetzen

Bild 15. Rückleuchte links, Blende -unlackiert-, verkratzt, ersetzen

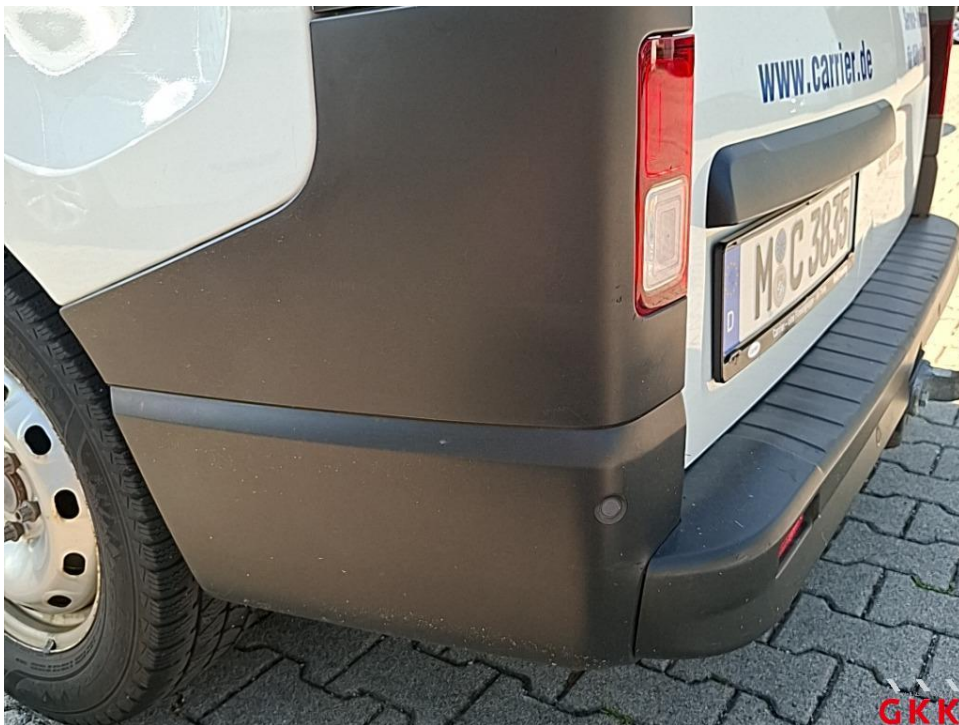
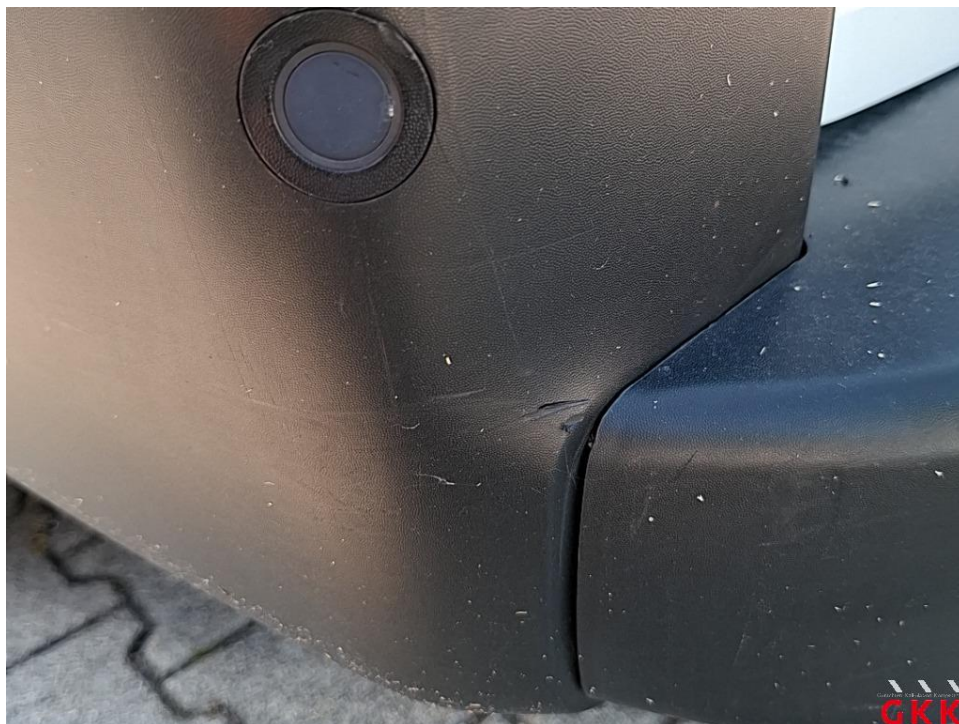
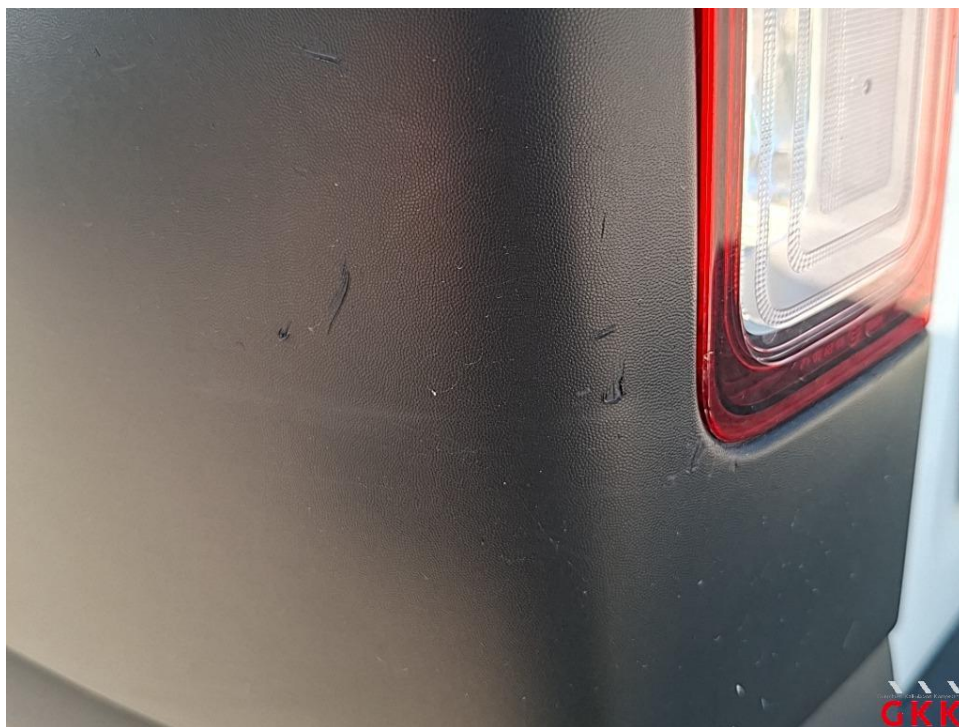
Stoßfänger hinten Ecke links -unlackiert-, verkratzt (Bild 16, Bild 17, Bild 18)

Bild 16. Stoßfänger hinten, Ecke links -unlackiert-, verkratzt, ersetzen

Bild 17. Stoßfänger hinten, Ecke links -unlackiert-, verkratzt, ersetzen

Bild 18. Stoßfänger hinten, Ecke links -unlackiert-, verkratzt, ersetzen

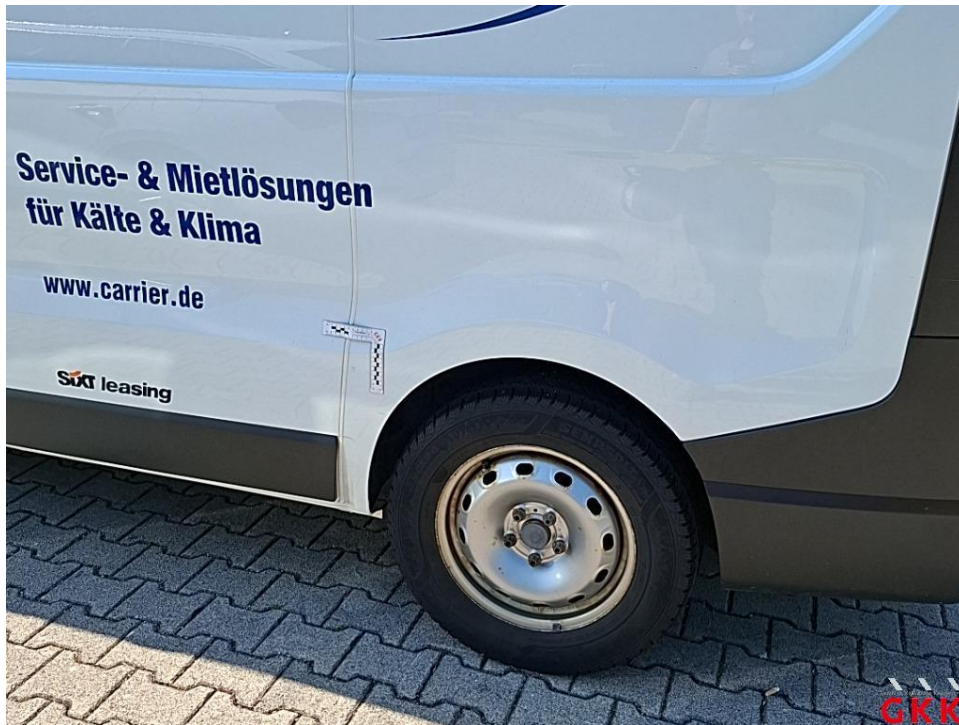
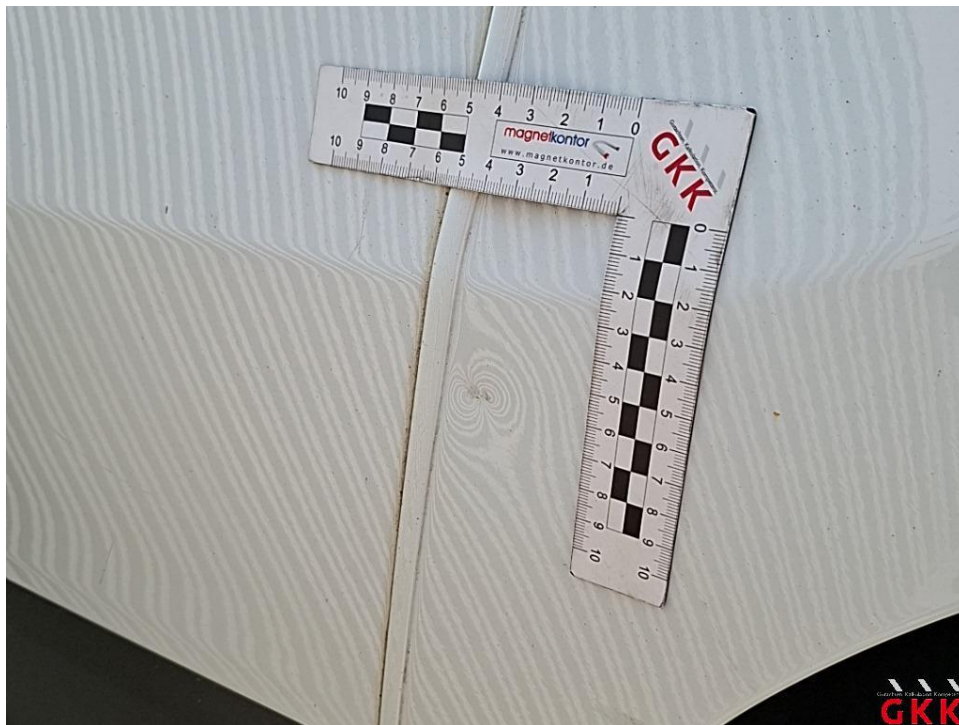
Seitenwand links hinten, beschädigt (Bild 19, Bild 20)

Bild 19. Seitenwand links, hinten, beschädigt, instand setzen - lackieren

Bild 20. Seitenwand links, hinten, beschädigt, instand setzen - lackieren

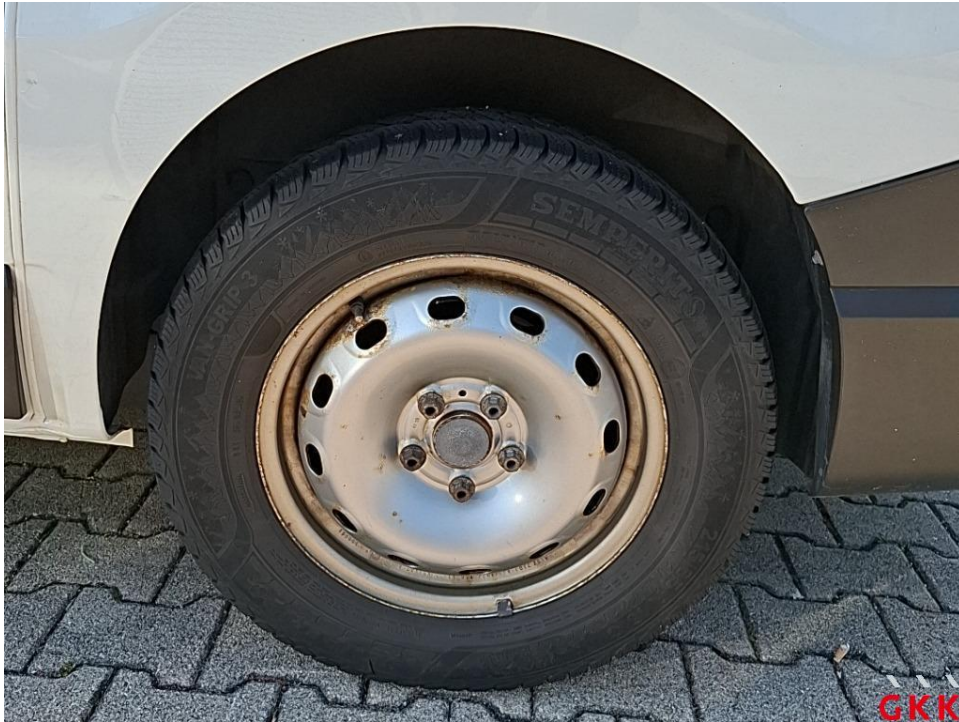
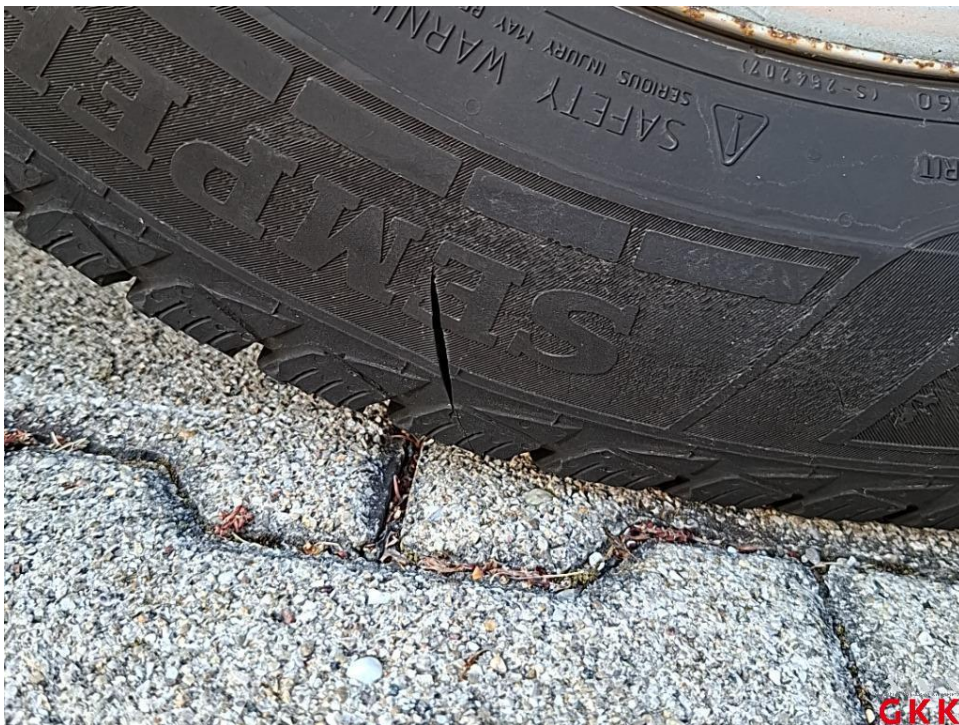
Reifen hinten links, beschädigt (Bild 21, Bild 22)

Bild 21. Reifen, hinten links, beschädigt, ersetzen

Bild 22. Reifen, hinten links, beschädigt, ersetzen

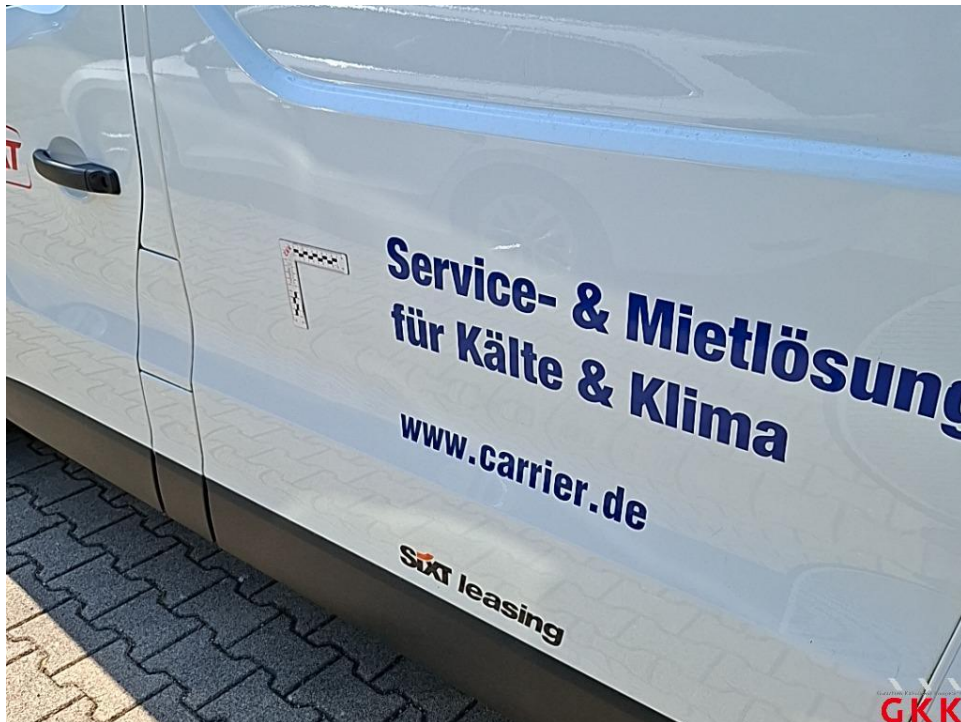
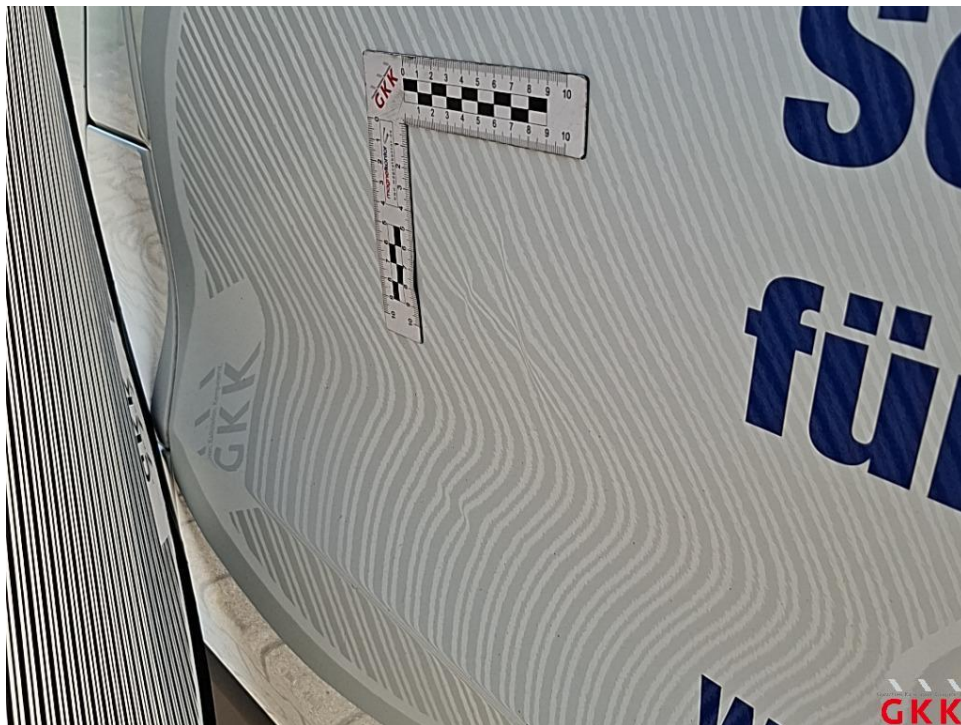
Seitenwand links vorne, beschädigt (Bild 23, Bild 24)

Bild 23. Seitenwand links, vorne, beschädigt, instand setzen - lackieren

Bild 24. Seitenwand links, vorne, beschädigt, instand setzen - lackieren

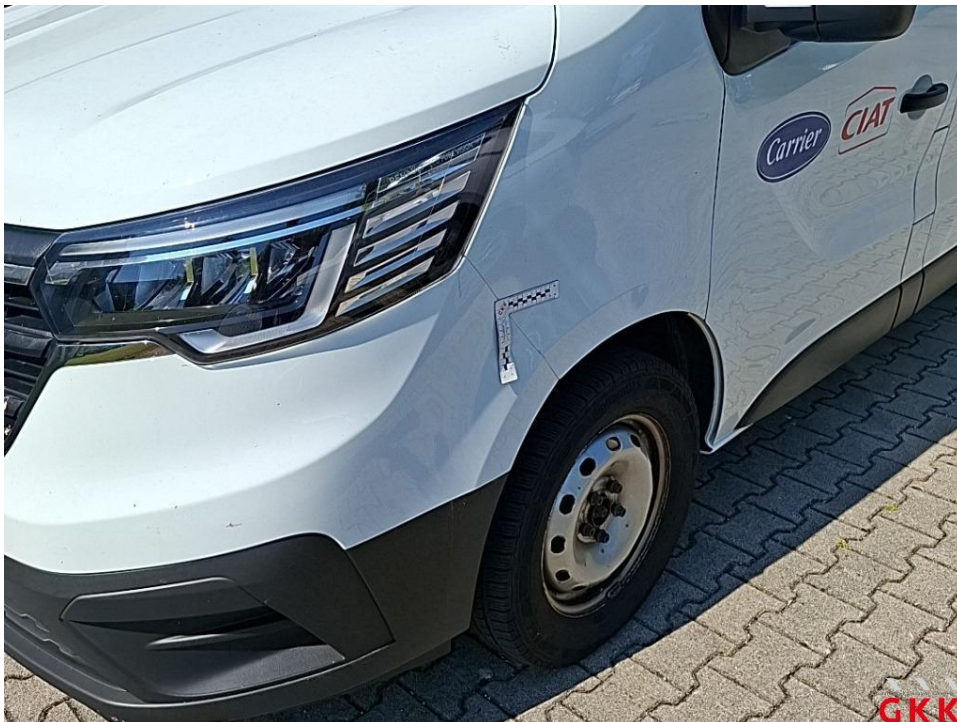
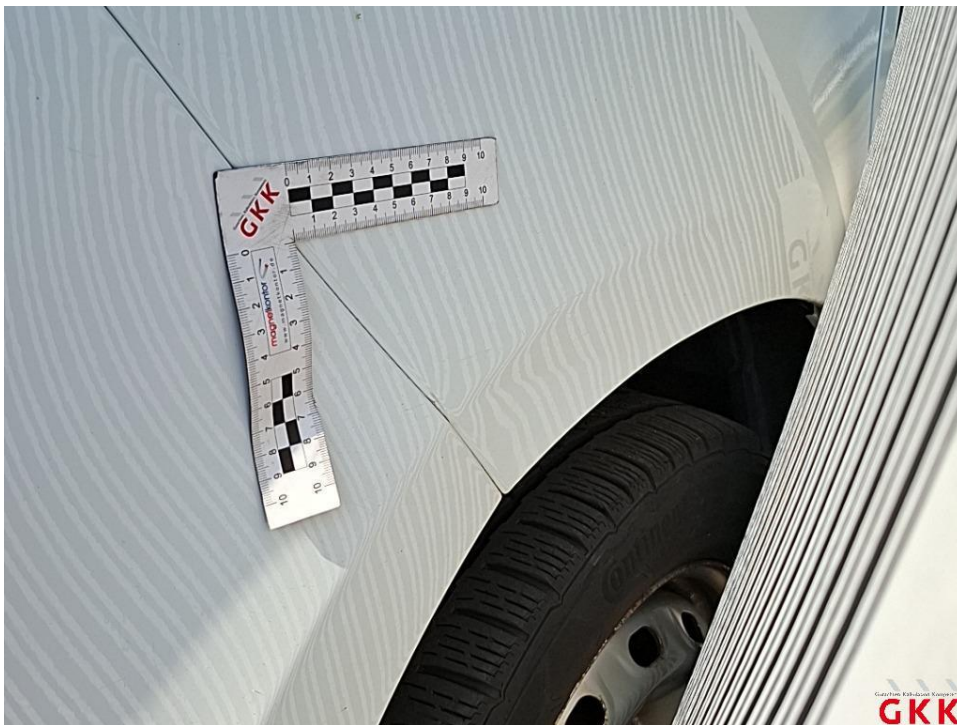
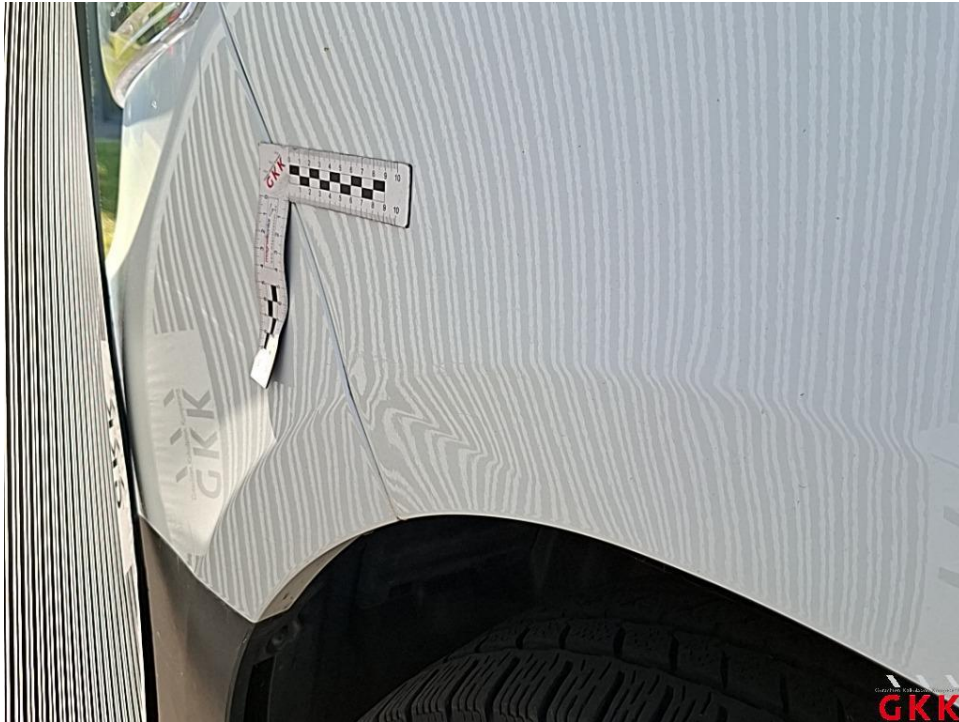
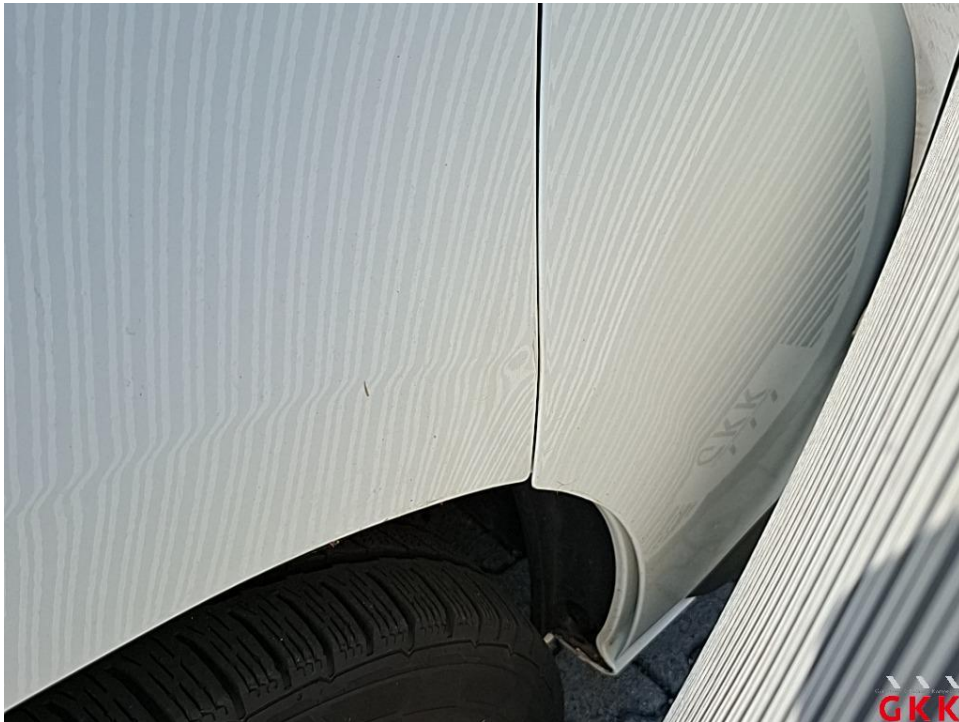
| Anmerkungen |
|---|
| Unfallschaden: Unfallschaden Seite links. |
| Unfallschaden Seite links - Kalkulation erstellt. |

Fahrzeug Seite links, Unfallschaden (Bild 25, Bild 26, Bild 27, Bild 28)

Bild 25. Fahrzeug, Seite links, Unfallschaden, Unfallschaden beheben

Bild 26. Fahrzeug, Seite links, Unfallschaden, Unfallschaden beheben

Bild 27. Fahrzeug, Seite links, Unfallschaden, Unfallschaden beheben

Bild 28. Fahrzeug, Seite links, Unfallschaden, Unfallschaden beheben

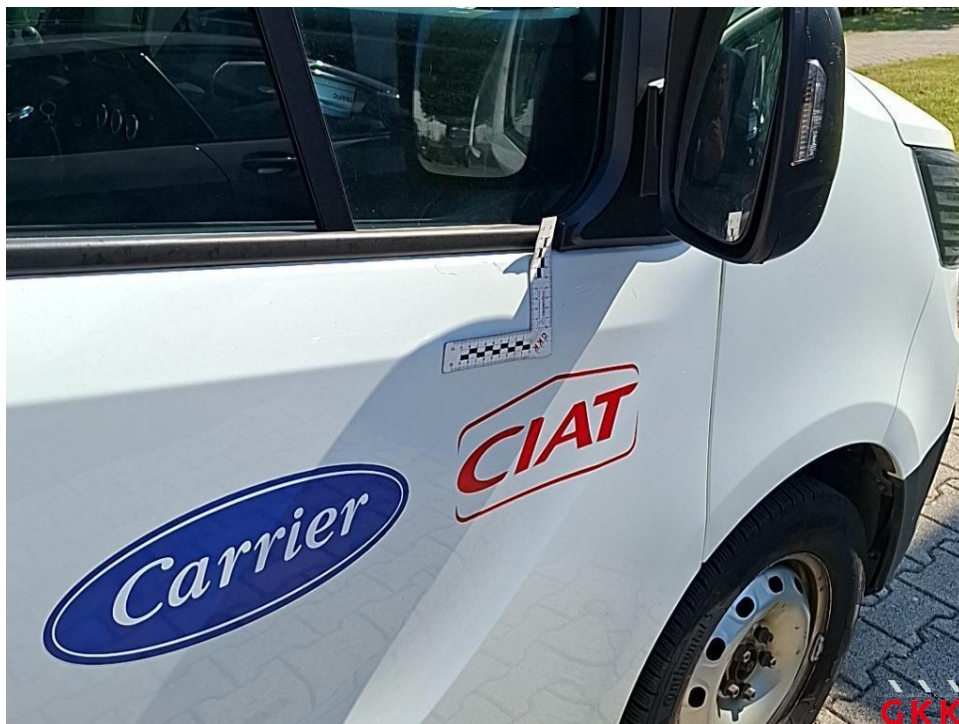
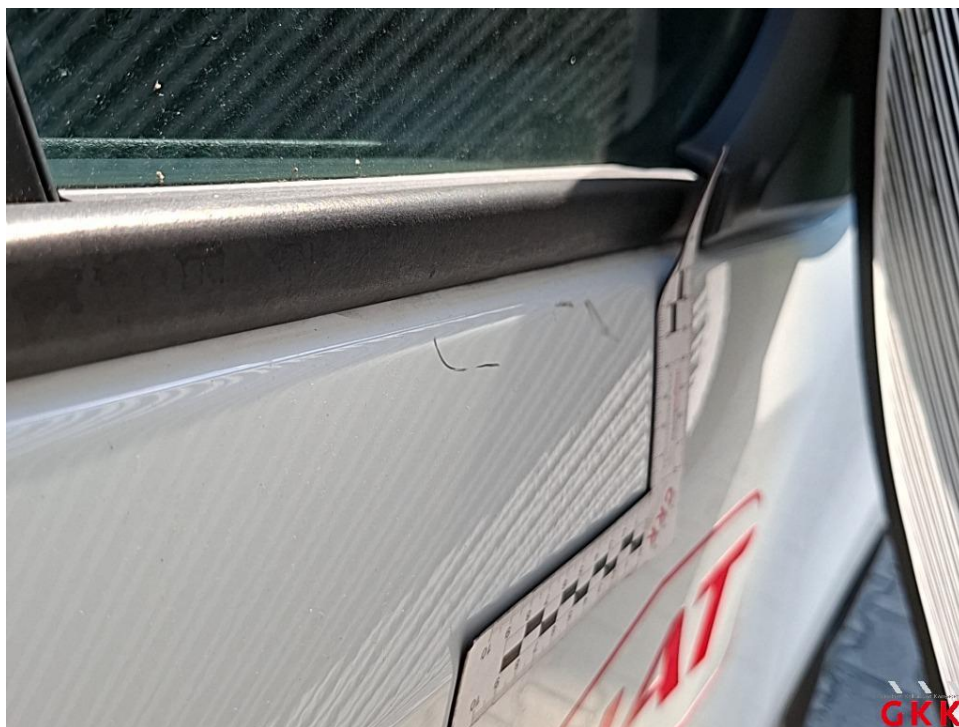
Tür vorne rechts, bis 3 Dellen / Bauteil (Bild 29, Bild 30)

Bild 29. Tür vorne rechts, bis 3 Dellen / Bauteil, instand setzen - lackieren

Bild 30. Tür vorne rechts, bis 3 Dellen / Bauteil, instand setzen - lackieren

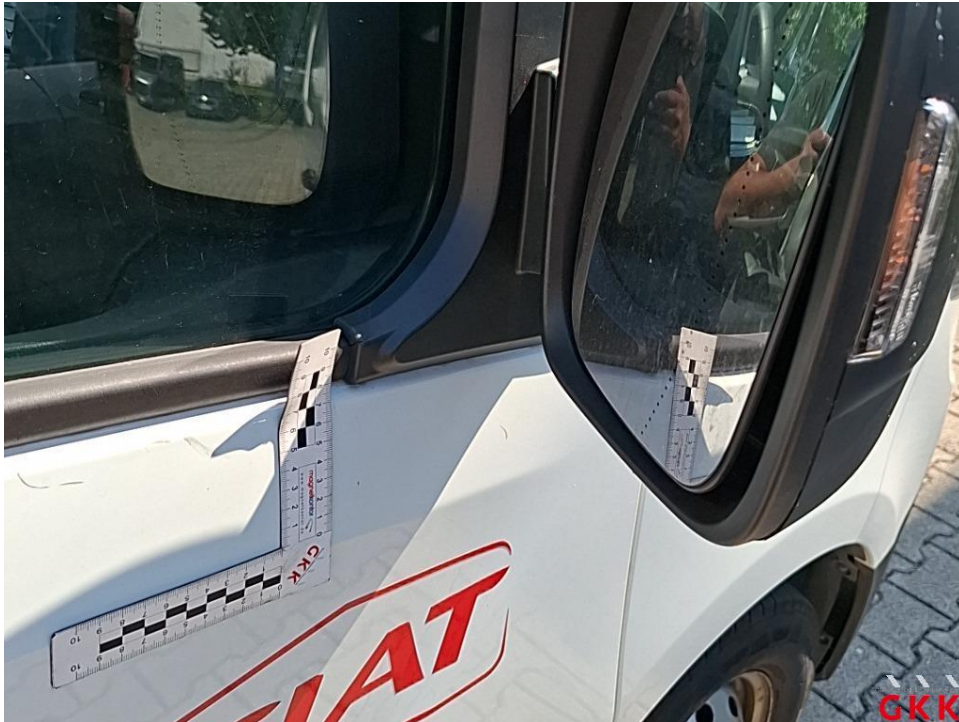
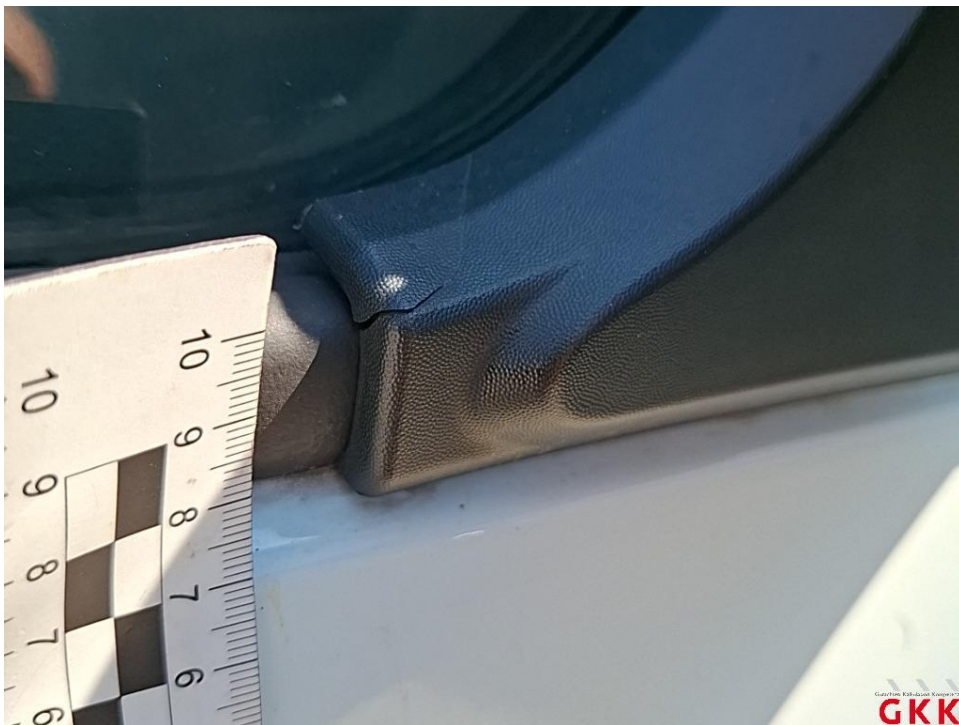
Spiegelgehäuse rechts Halter, beschädigt (Bild 31, Bild 32)

Bild 31. Spiegelgehäuse rechts, Halter, beschädigt, ersetzen

Bild 32. Spiegelgehäuse rechts, Halter, beschädigt, ersetzen

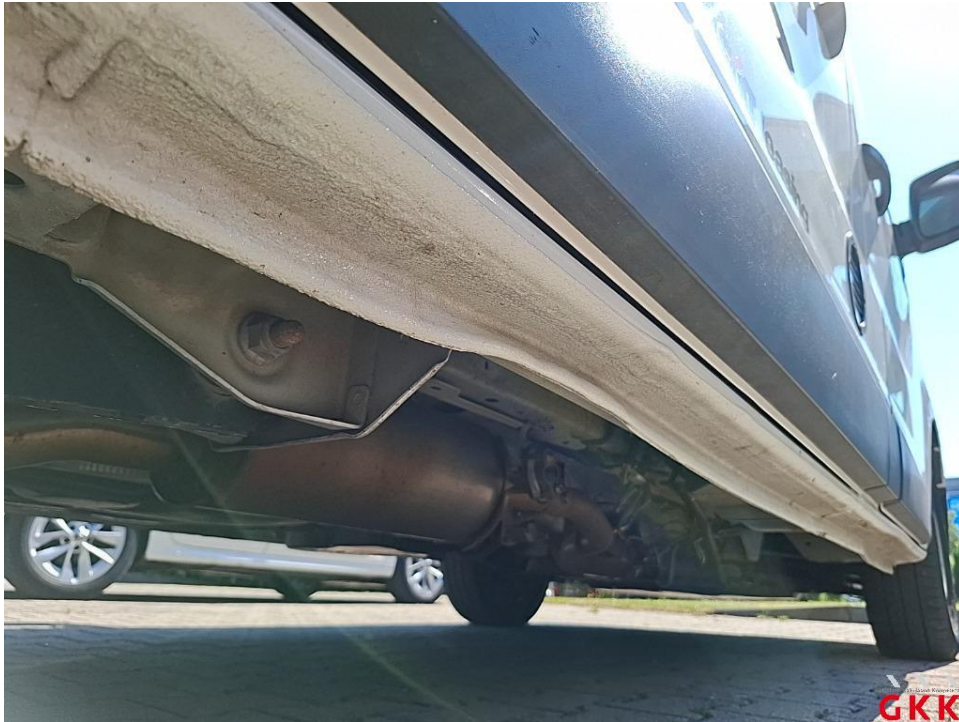
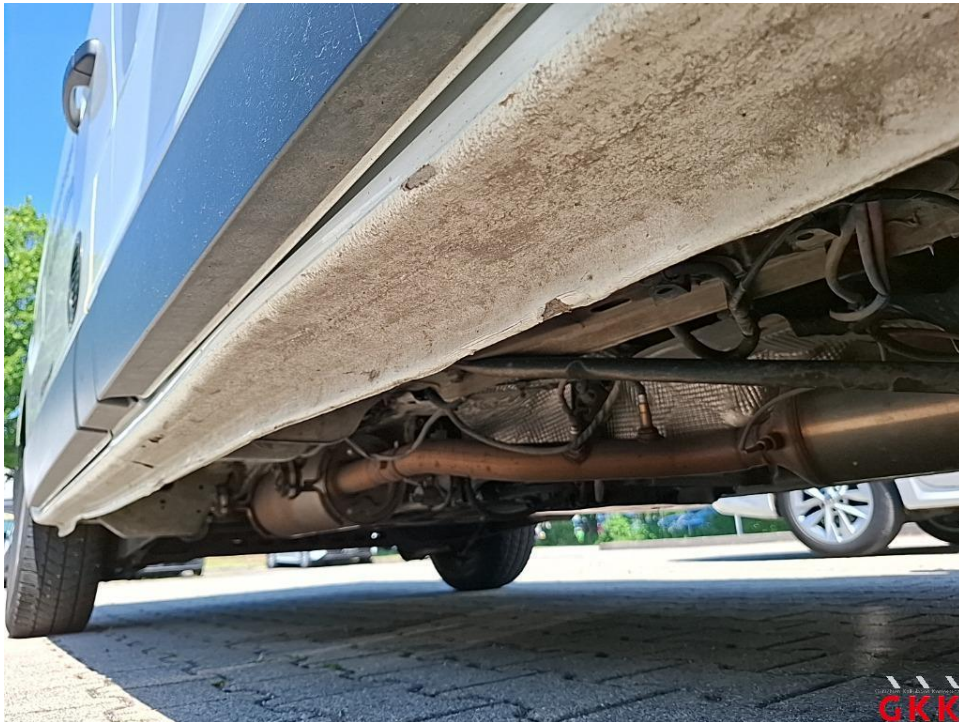
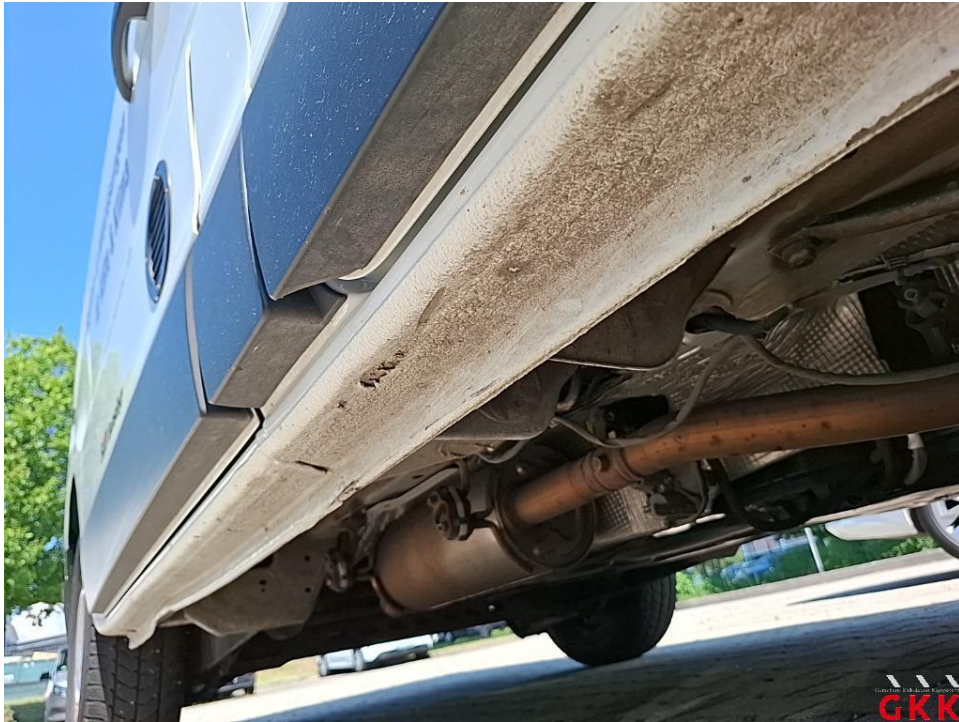
Schweller rechts, beschädigt (Bild 33, Bild 34, Bild 35)

Bild 33. Schweller rechts, beschädigt, instand setzen - lackieren

Bild 34. Schweller rechts, beschädigt, instand setzen - lackieren

Bild 35. Schweller rechts, beschädigt, instand setzen - lackieren

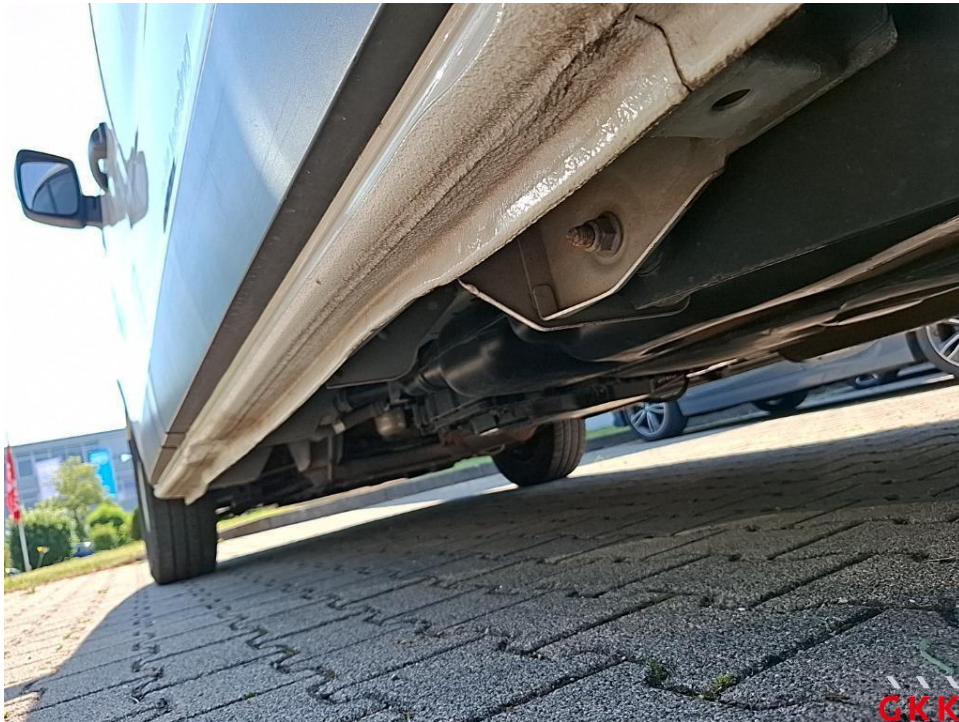
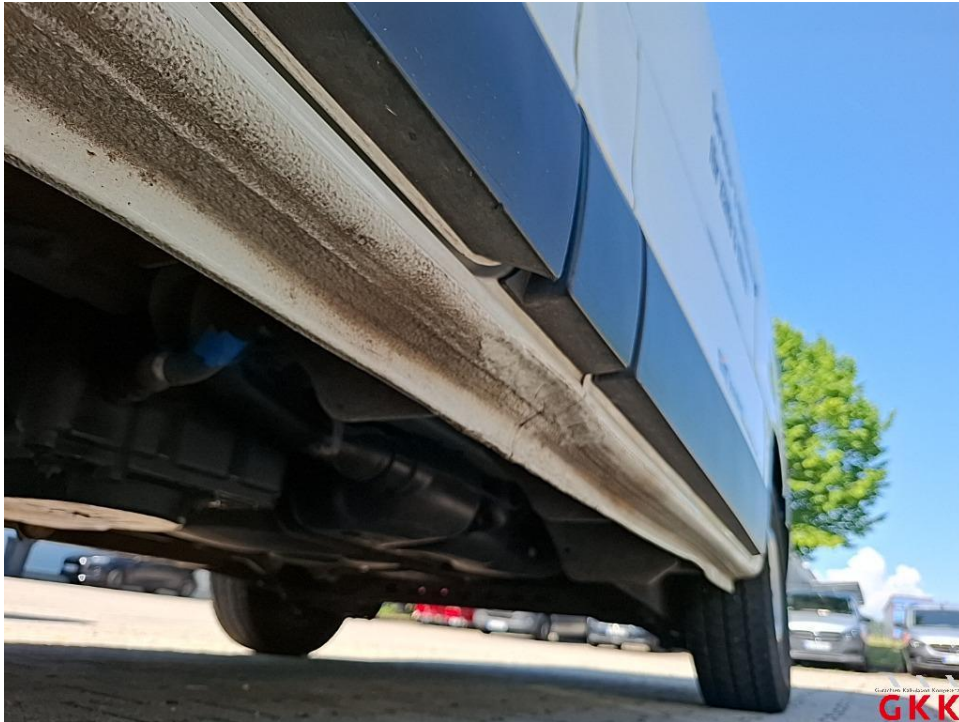
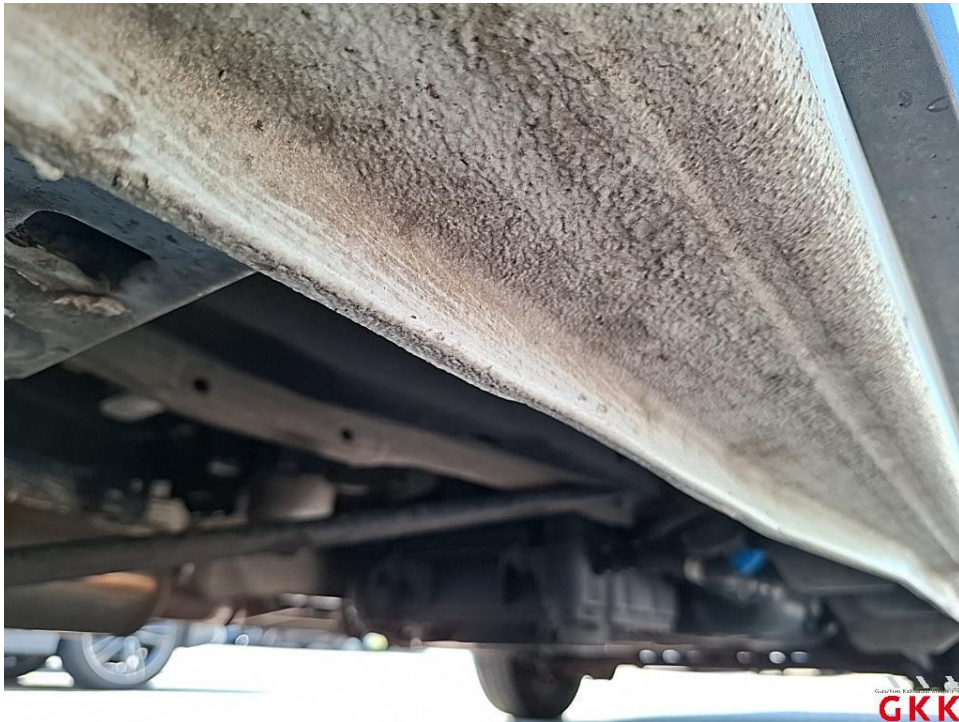
Schweller links, beschädigt (Bild 36, Bild 37, Bild 38)

Bild 36. Schweller links, beschädigt, instand setzen - lackieren

Bild 37. Schweller links, beschädigt, instand setzen - lackieren

Bild 38. Schweller links, beschädigt, instand setzen - lackieren

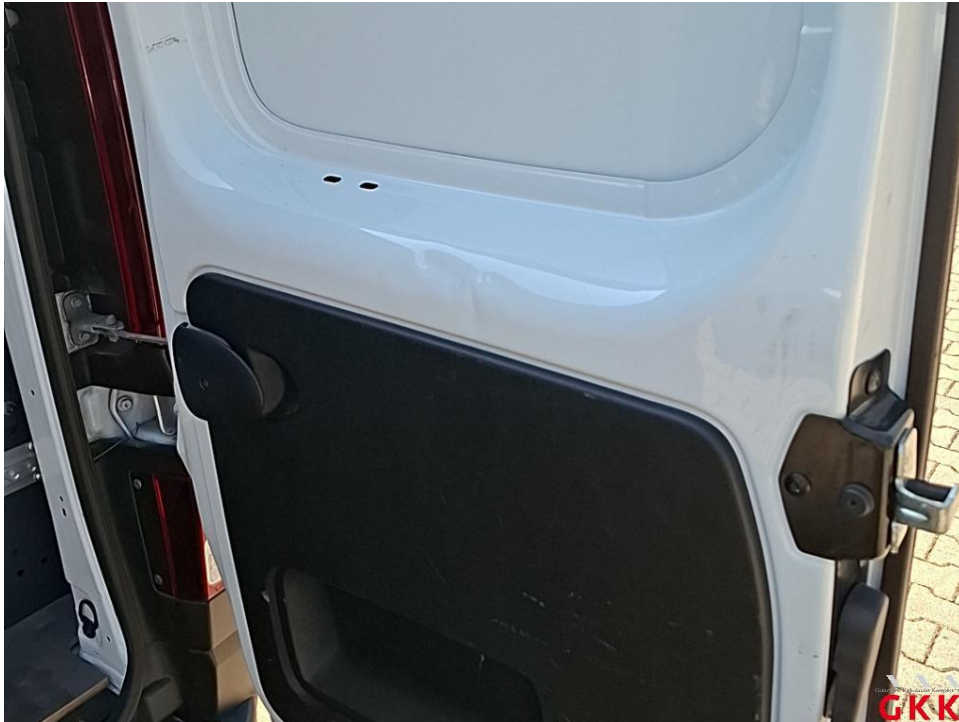
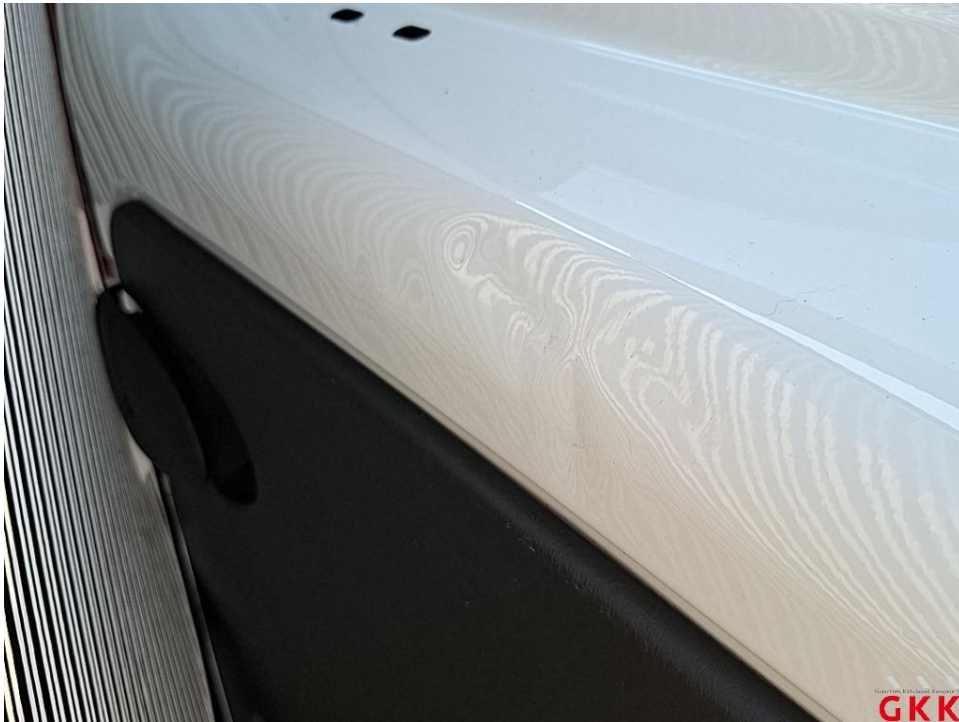
Hecktür rechts innen, beschädigt (Bild 39, Bild 40)

Bild 39. Hecktür rechts, innen, beschädigt, instand setzen - lackieren

Bild 40. Hecktür rechts, innen, beschädigt, instand setzen - lackieren

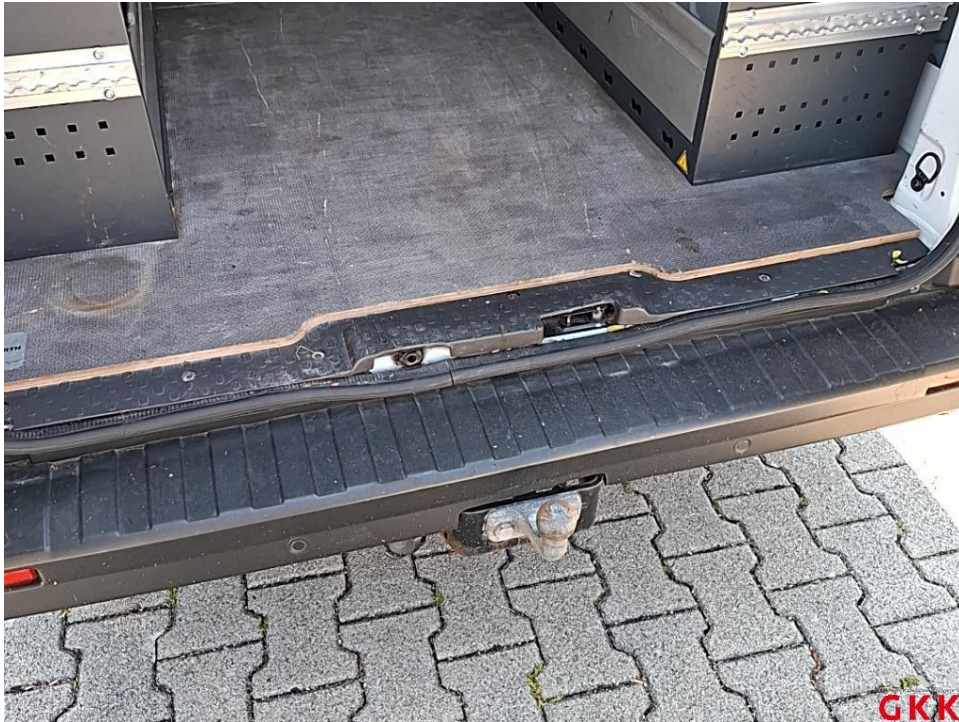
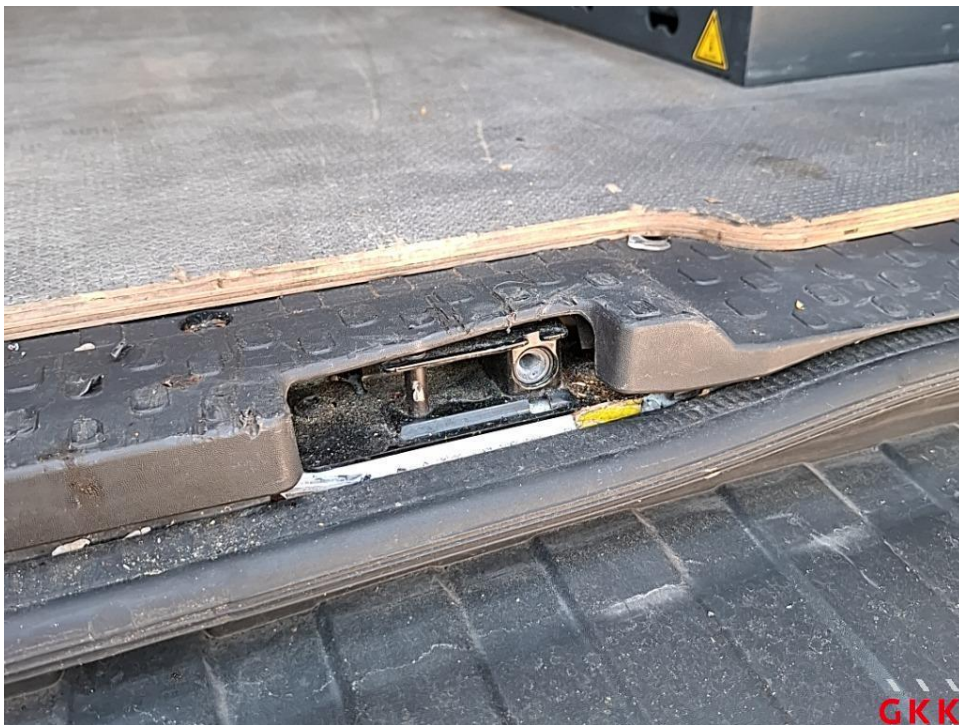
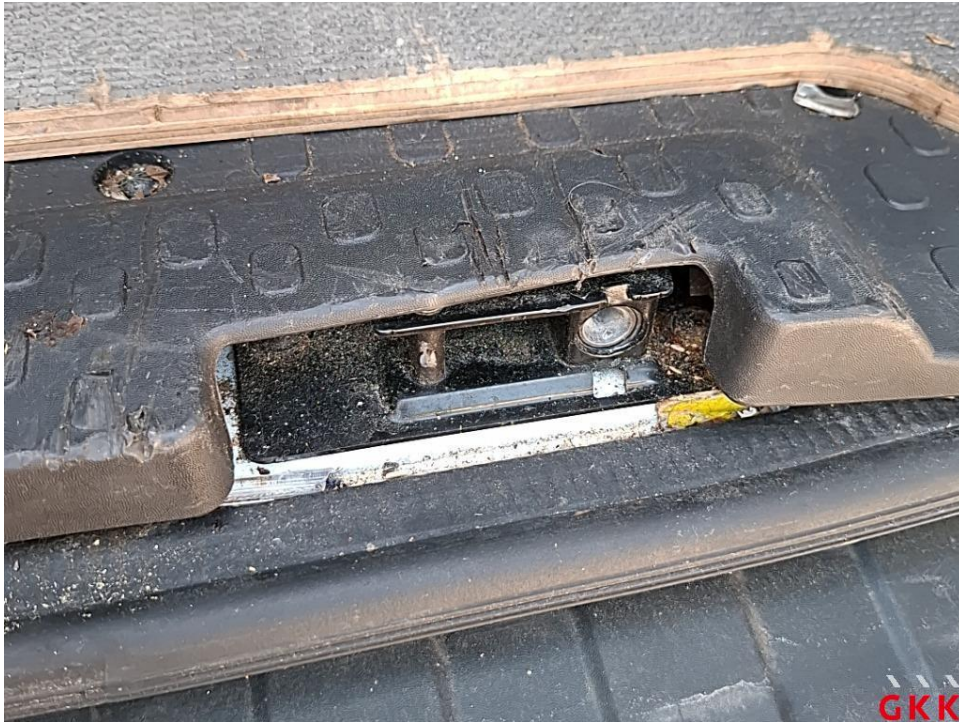
Ladekante Abdeckung, beschädigt (Bild 41, Bild 42, Bild 43)

Bild 41. Ladekante, Abdeckung, beschädigt, ersetzen

Bild 42. Ladekante, Abdeckung, beschädigt, ersetzen

Bild 43. Ladekante, Abdeckung, beschädigt, ersetzen
