## Zustandsbericht

| <b>Besichtigungsdatum</b> | 24.06.2026 |

| <b>Kennzeichen</b> | <b>M-C 3835</b> | <b>Fzg.-Ident.-Nummer</b> | <b>VF1FL000169097620</b> |
| <b>Typ</b> | Trafic Komfort L1H1 2,8t Blue dCi 130 Kastenwagen | <b>Fahrzeugart</b> | Transporter |

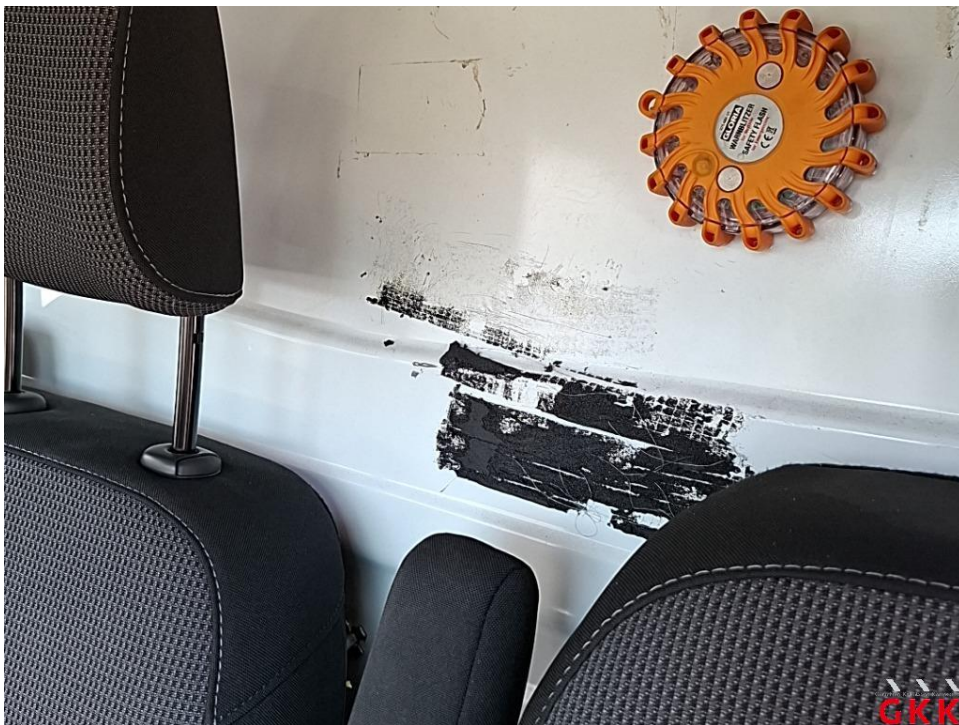
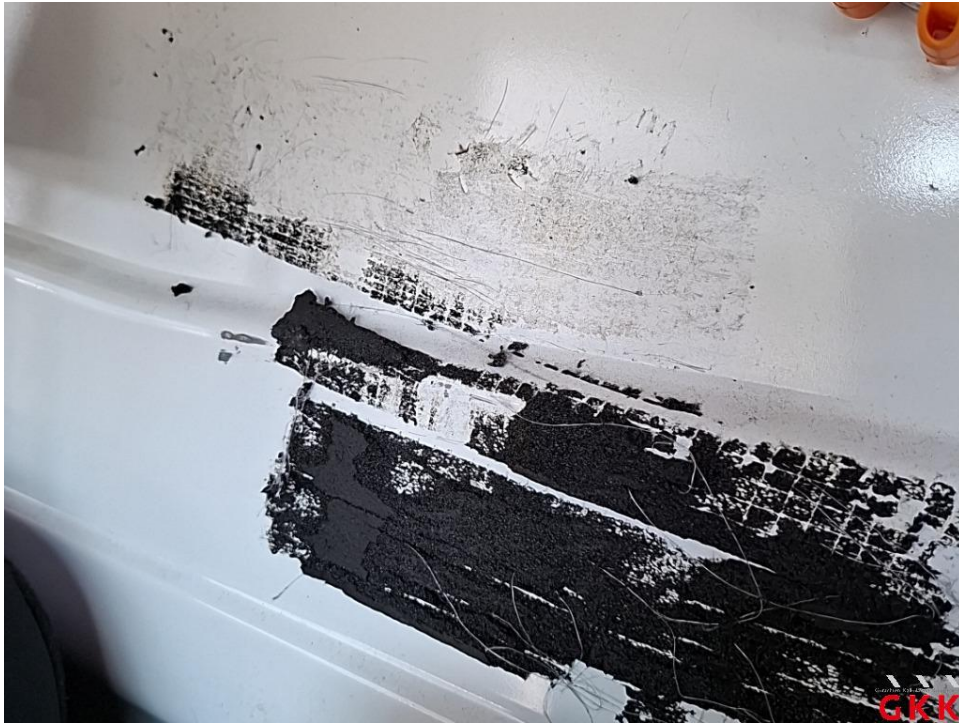
Trennwand oberhalb, verkratzt (Bild 44, Bild 45)

Bild 44. Trennwand, oberhalb, verkratzt, Smartrepair

Bild 45. Trennwand, oberhalb, verkratzt, Smartrepair
