## Zustandsbericht

| Berichtsnummer : | 0000000928327-DE968 | | |

#### Opel Insignia B Sports Tourer (04.2017->) Elegance

| Erstzulassung / Baujahr: | 29.03.2022 / 2022 | Besichtigungsdatum/-ort: | 29.06.2026 48703 Stadtlohn |

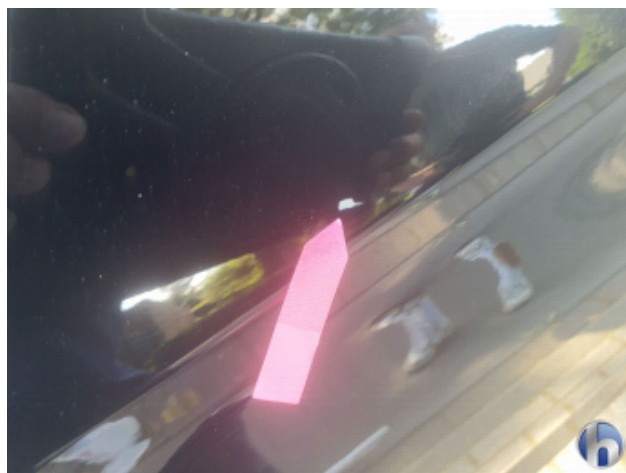
| | Bauteil | Schaden | Rep.-Art |
|---|---|---|---|
| 1. | Tür Vorne - Links | Kratzer | Smart Repair |

1. Tür Vorne - Links  
Kratzer - Smart Repair

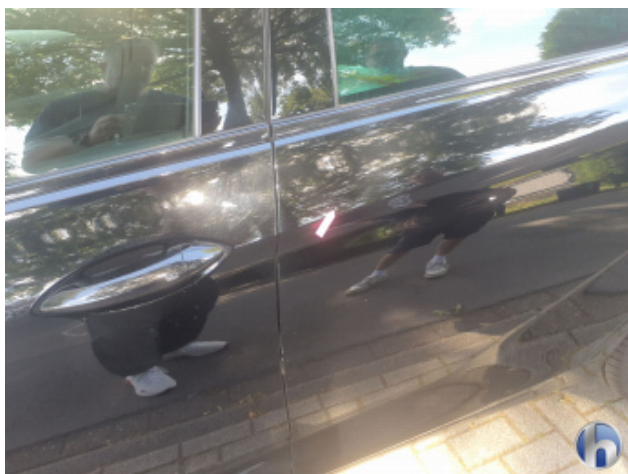
1. Tür Vorne - Links  
Kratzer - Smart Repair

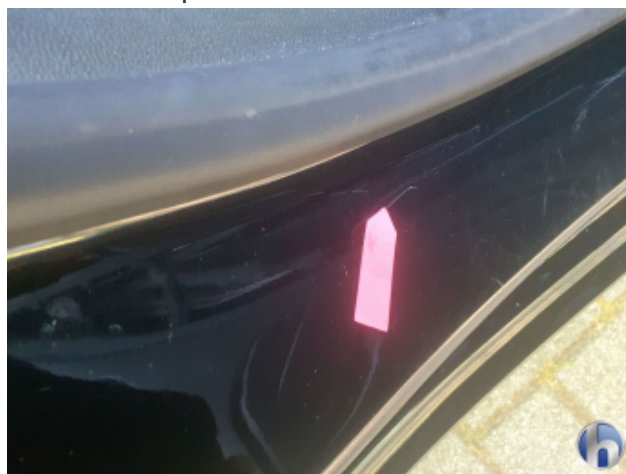
| | Bauteil | Schaden | Rep.-Art |
|---|---|---|---|
| 2. | Schweller - Rechts | Kratzer | Smart Repair |

2. Schweller - Rechts  
Kratzer - Smart Repair

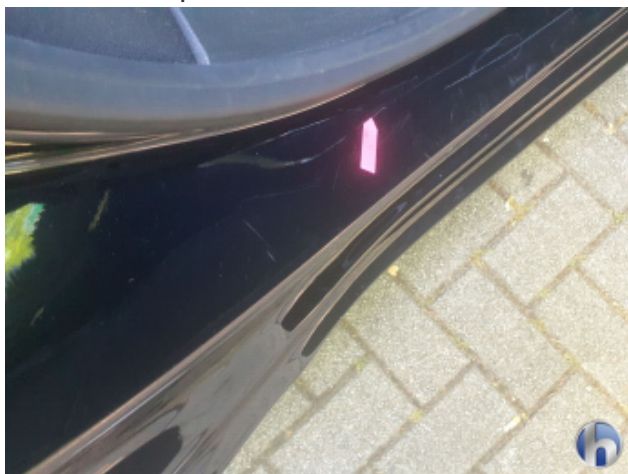
2. Schweller - Rechts  
Kratzer - Smart Repair

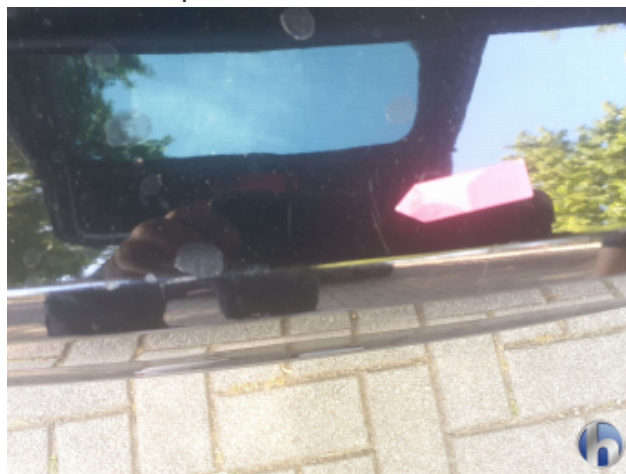
| | Bauteil | Schaden | Rep.-Art |
|---|---|---|---|
| 3. | Stoßfänger Hinten | Kratzer | Siehe Kalkulation |

3. Stoßfänger Hinten  
Kratzer - Siehe Kalkulation

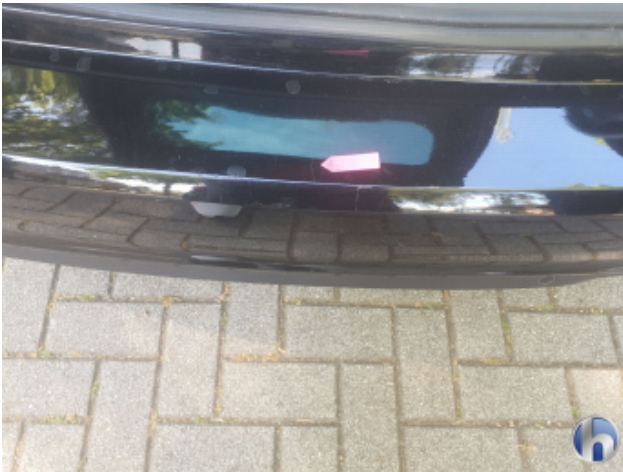
3. Stoßfänger Hinten  
Kratzer - Siehe Kalkulation

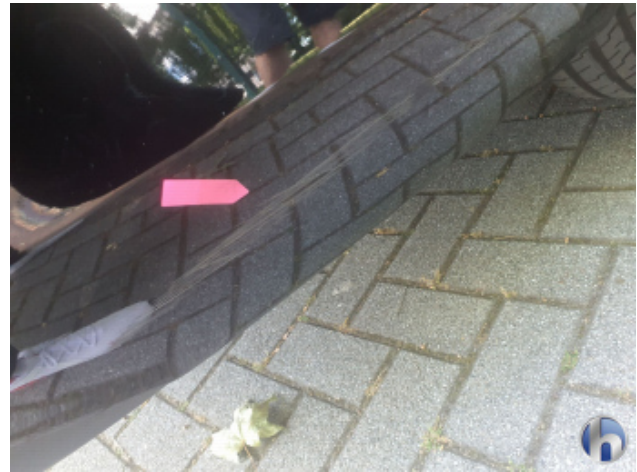
3. Stoßfänger Hinten  
Kratzer - Siehe Kalkulation

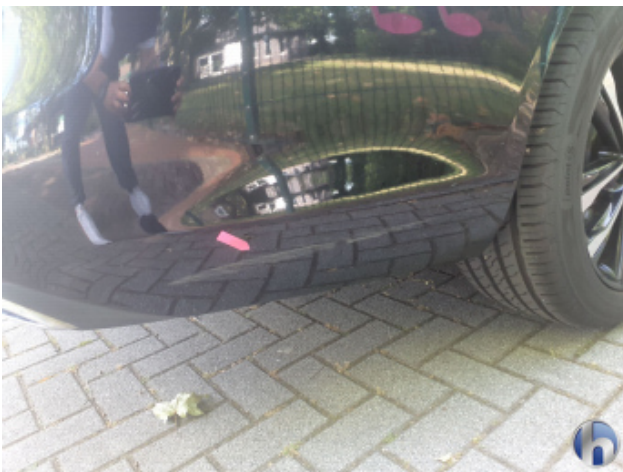
3. Stoßfänger Hinten  
Kratzer - Siehe Kalkulation

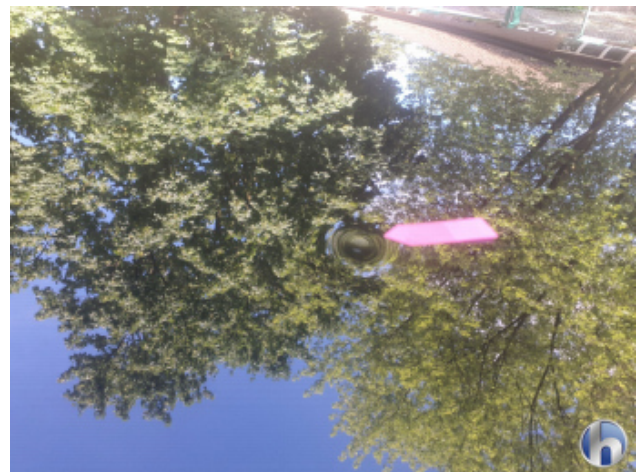
| | Bauteil | Schaden | Rep.-Art |
|---|---|---|---|
| 4. | Dach | 1 Delle | Siehe Kalkulation |

4. Dach  
1 Delle - Siehe Kalkulation

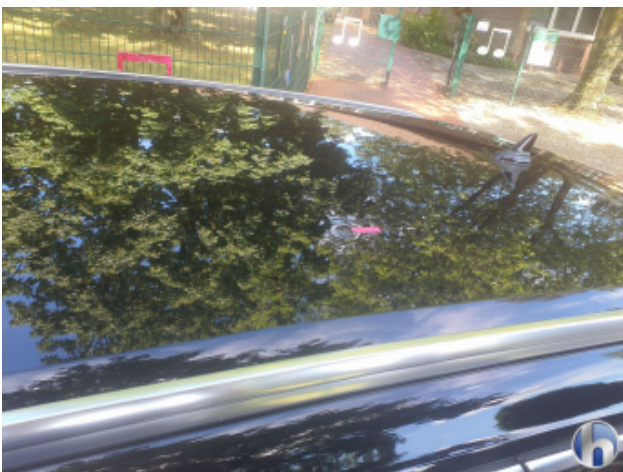
4. Dach  
1 Delle - Siehe Kalkulation

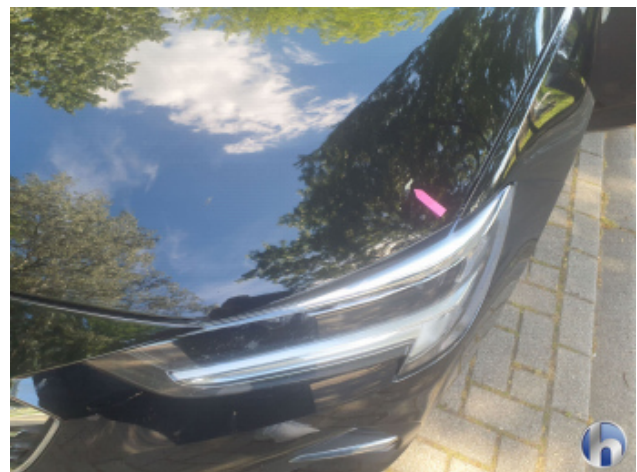
| | Bauteil | Schaden | Rep.-Art |
|---|---|---|---|
| 5. | Motorhaube | Beschädigt | Siehe Kalkulation |

5. Motorhaube  
Beschädigt - Siehe Kalkulation

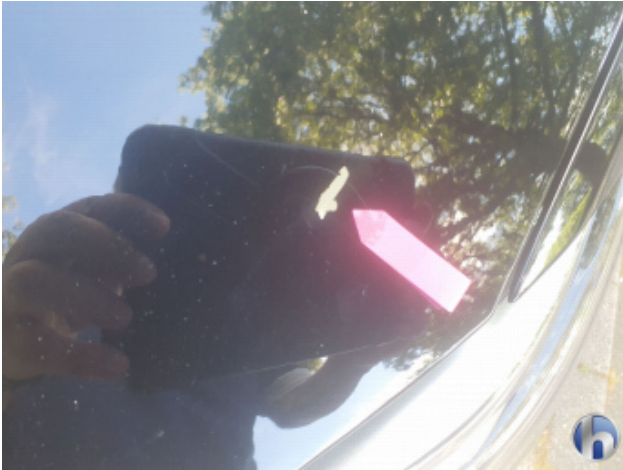
5. Motorhaube  
**Beschädigt - Siehe Kalkulation**

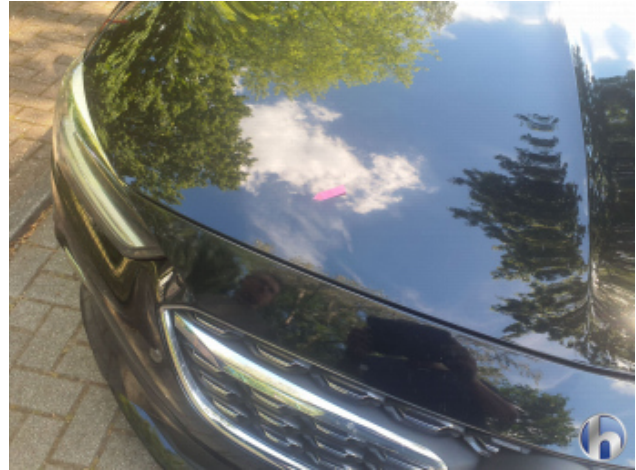
5. Motorhaube  
**Beschädigt - Siehe Kalkulation**

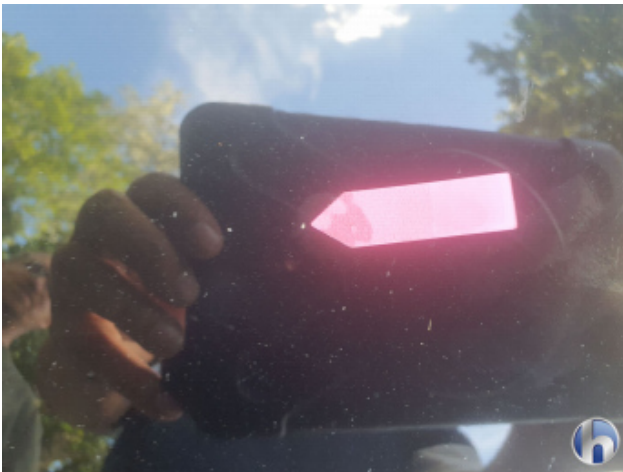
5. Motorhaube  
**Beschädigt - Siehe Kalkulation**

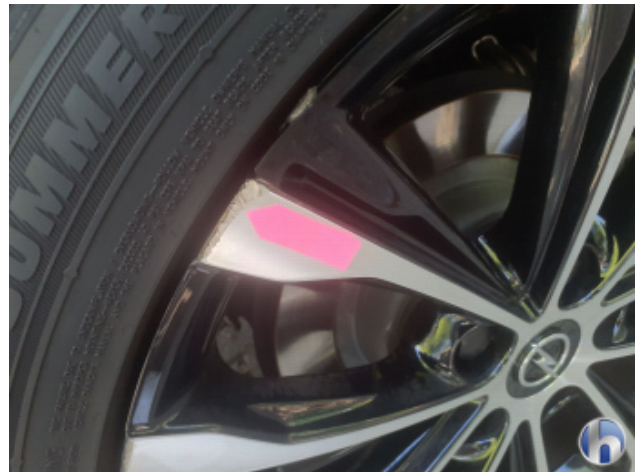
| | Bauteil | Schaden | Rep.-Art |
|---|---|---|---|
| 6. | Felge Hinten - Rechts | Kratzer | Smart Repair |

6. Felge Hinten - Rechts  
**Kratzer - Smart Repair**

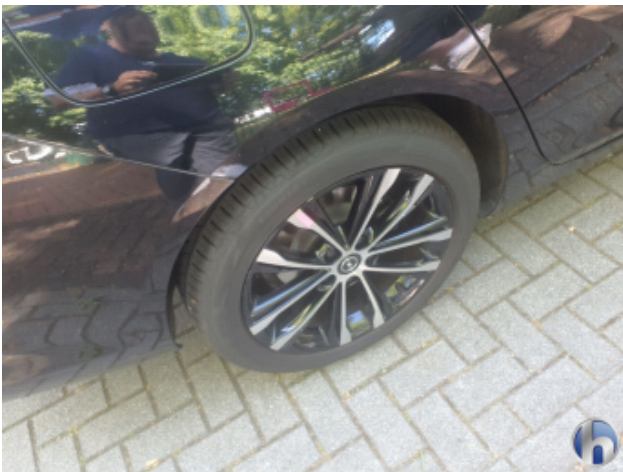
6. Felge Hinten - Rechts  
**Kratzer - Smart Repair**

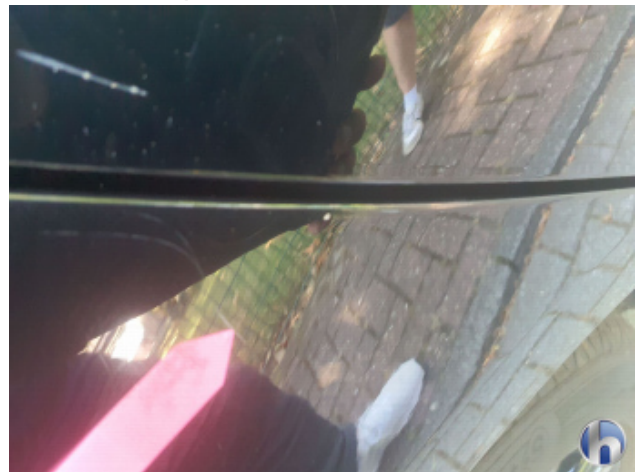
| | Bauteil | Schaden | Rep.-Art |
|---|---|---|---|
| 7. | Seitenwand - Hinten - Rechts | Oberflächenkratzer | Aufbereiten / Polieren |

7. Seitenwand - Hinten - Rechts  
**Oberflächenkratzer - Aufbereiten / Polieren**

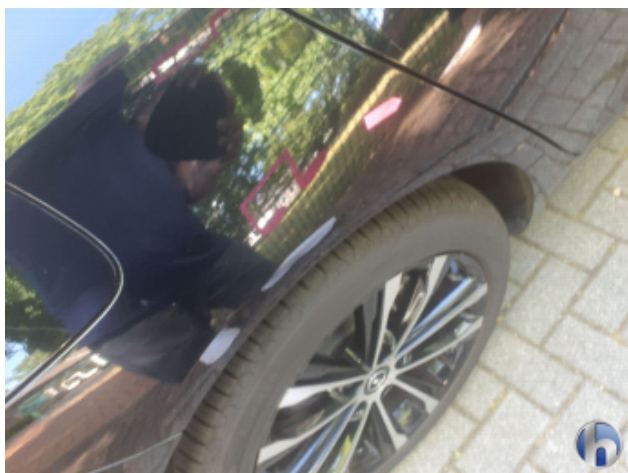
7. Seitenwand - Hinten - Rechts  
**Oberflächenkratzer - Aufbereiten / Polieren**

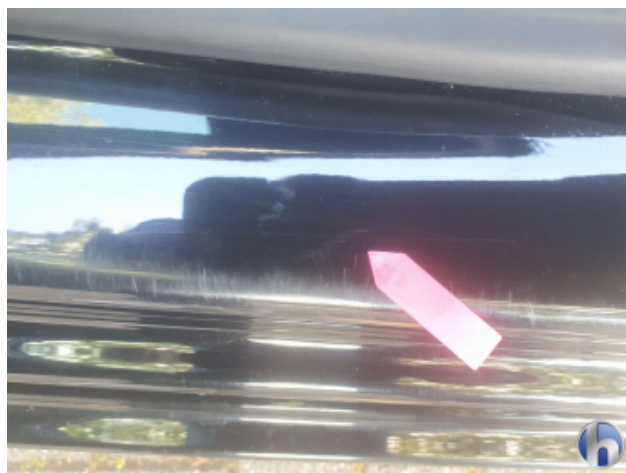
| | Bauteil | Schaden | Rep.-Art |
|---|---|---|---|
| 8. | Schweller - Links | Gebrauchsspuren | Ohne Reparatur |

8. Schweller - Links  
**Gebrauchsspuren - Ohne Reparatur**

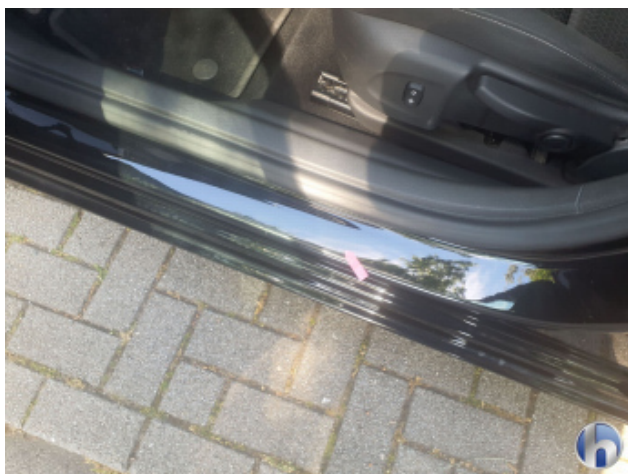
8. Schweller - Links  
**Gebrauchsspuren - Ohne Reparatur**

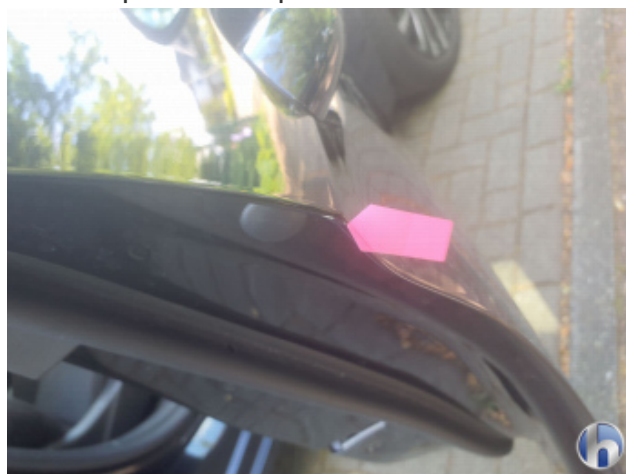
| | Bauteil | Schaden | Rep.-Art |
|---|---|---|---|
| 9. | Tür Vorne - Rechts | Gebrauchsspuren | Ohne Reparatur |

9. Tür Vorne - Rechts  
**Gebrauchsspuren - Ohne Reparatur**

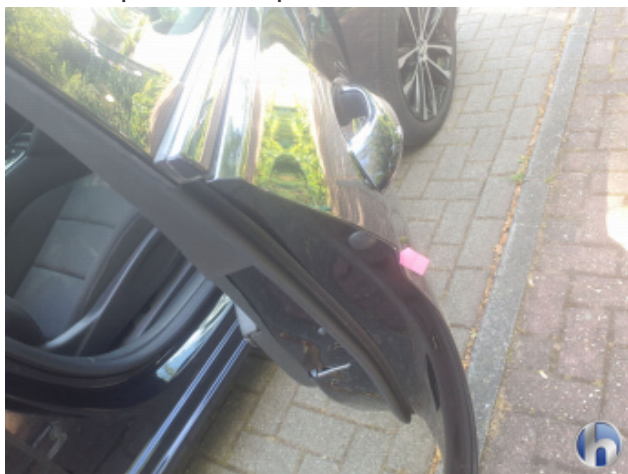
9. Tür Vorne - Rechts  
**Gebrauchsspuren - Ohne Reparatur**

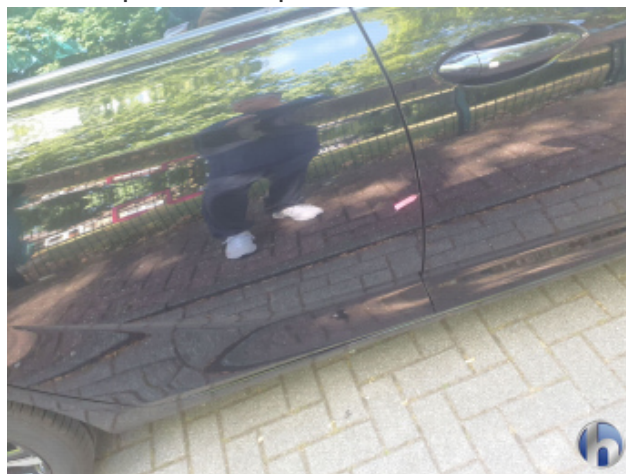
| | Bauteil | Schaden | Rep.-Art |
|---|---|---|---|
| 10. | Tür Hinten - Rechts | Kratzer | Smart Repair |

10. Tür Hinten - Rechts  
**Kratzer - Smart Repair**

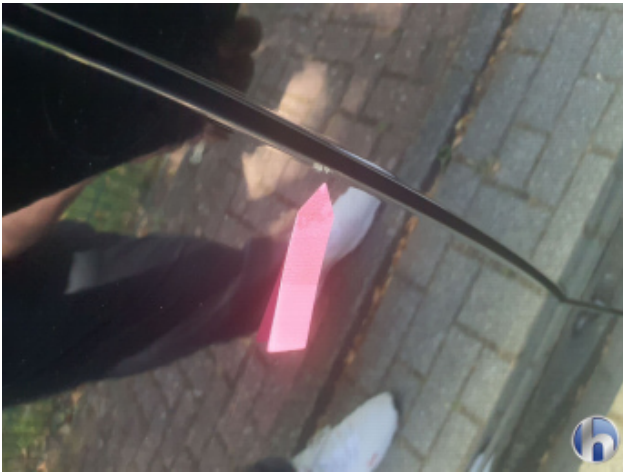
10. Tür Hinten - Rechts  
**Kratzer - Smart Repair**

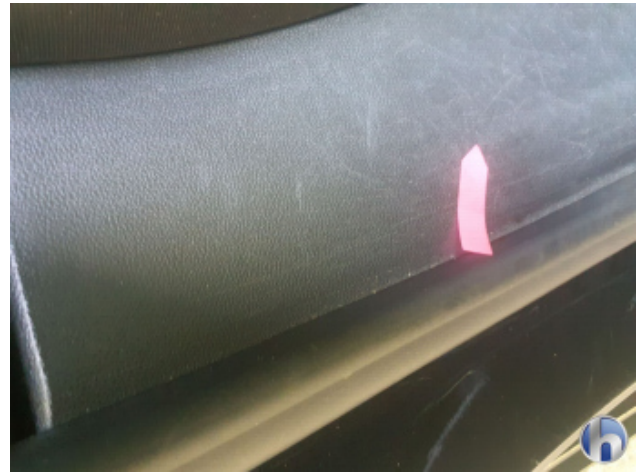
| | Bauteil | Schaden | Rep.-Art |
|---|---|---|---|
| 12. | Verkleidung | Gebrauchsspuren | Ohne Reparatur |

12. Verkleidung  
**Gebrauchsspuren - Ohne Reparatur**

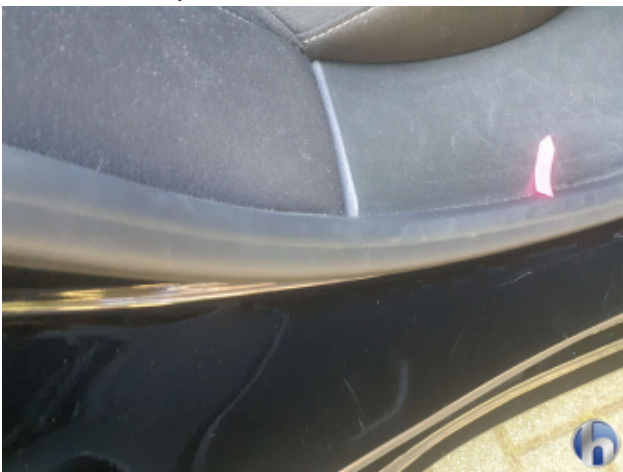
12. Verkleidung  
**Gebrauchsspuren - Ohne Reparatur**

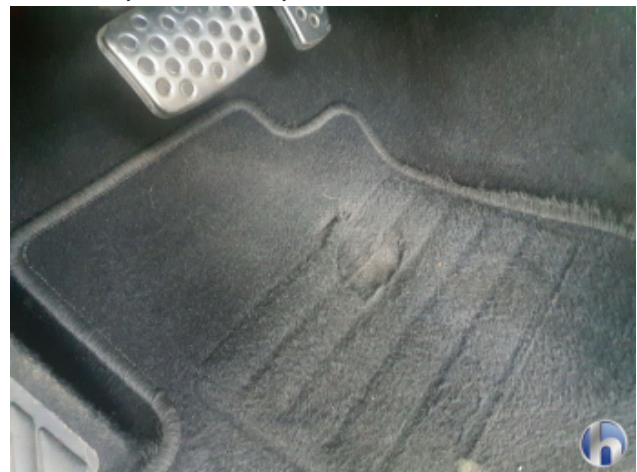
| | Bauteil | Schaden | Rep.-Art |
|---|---|---|---|
| 13. | Fußraum Innenraum links vorne | Loch | Erneuern |

13. Fußraum Innenraum links vorne  
**Loch - Erneuern**

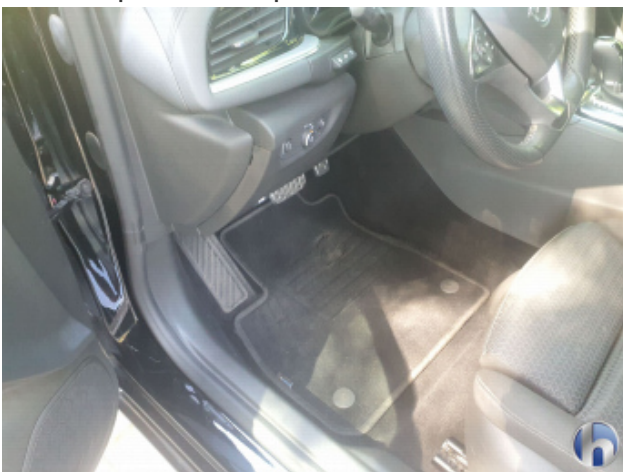
13. Fußraum Innenraum links vorne  
**Loch - Erneuern**
