# Zustandsbericht

- Protokoll der Fahrzeugbewertung -

Berichts-Nr: 10763205  
vom: 09.06.2026

**Auftrags-Nr:** 1002496582  
**Besichtigt am:** 09.06.2026 15:19  
**Berichts-Nr:** 10763205  
**FIN:** WVVZZZ3CZPE026928

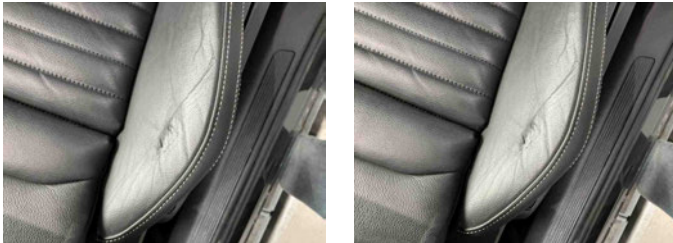
| Nr | Bauteil | Schadensbeschreibung | Reparaturempfehlung |
|---|---|---|---|
| 1 | Sitzbezug vorne links | Riss | Ersetzen |

1 - Sitzbezug vorne links - Riss - Ersetzen

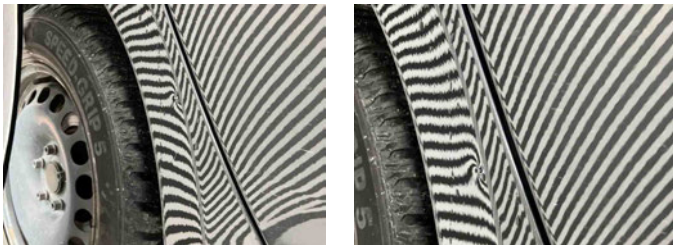
| Nr | Bauteil | Schadensbeschreibung | Reparaturempfehlung |
|---|---|---|---|
| 2 | Seitenwand hinten rechts | Delle(n) und Kratzer | Instandsetzen + lackieren (teilweise) |

2 - Seitenwand hinten rechts - Delle(n) und Kratzer - Instandsetzen + lackieren (teilweise)

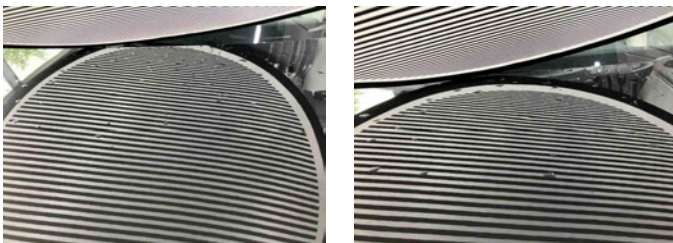
| Nr | Bauteil | Schadensbeschreibung | Reparaturempfehlung |
|---|---|---|---|
| 4 | Motorhaube | Delle(n) | Kaltdrücken |

4 - Motorhaube - Delle(n) - Kaltdrücken

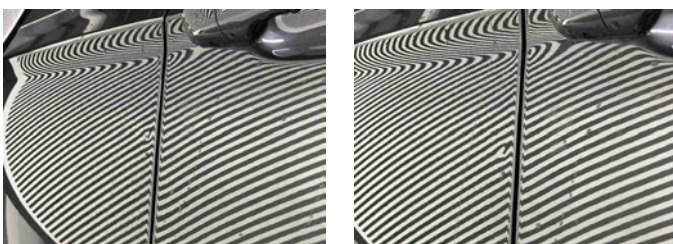
| Nr | Bauteil | Schadensbeschreibung | Reparaturempfehlung |
|---|---|---|---|
| 5 | Tür hinten rechts | Delle(n) | Kaltdrücken |

5 - Tür hinten rechts - Delle(n) - Kaltdrücken
