Minderwertgutachten

Kunde :	Allane SE HCBE	Vertragsnummer :	231172
Berichtsnummer :	0000000922199-DE966	Referenznummer:	31183087
Amtl. Kennzeichen :	RD-CT 1952

Hyundai Kona (OS)(2017->) Trend Elektro 2WD

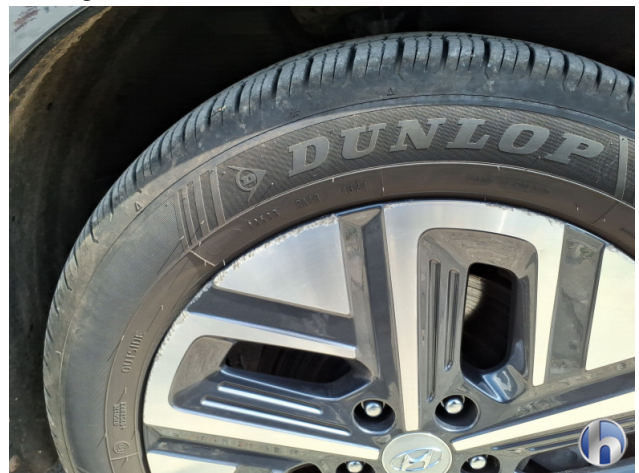
1. Felge Vorne - Rechts

Kratzer - Smart Repair 100,00 € / 100,00 €

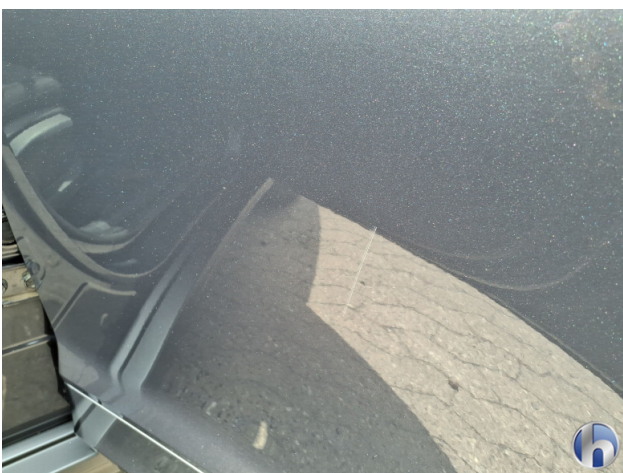
2. Tür Hinten - Links

Kratzer - Smart Repair 150,00 € / 150,00 €

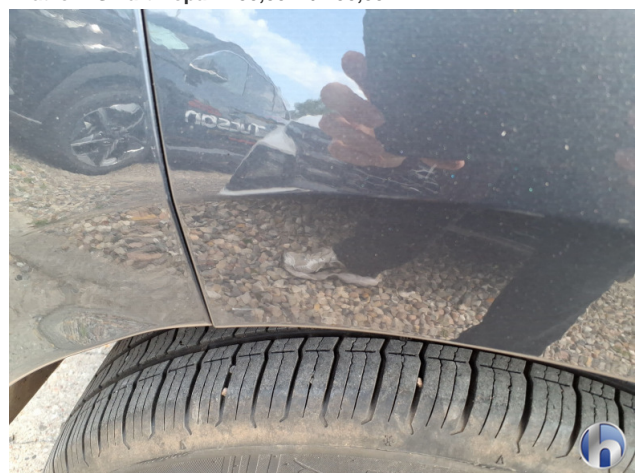
3. Seitenwand - Hinten - Rechts

Kratzer - Smart Repair 150,00 € / 150,00 €

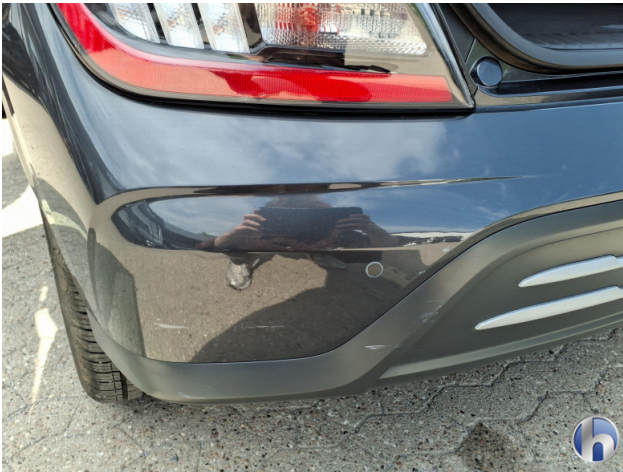
4. Stoßfänger Hinten
Beschädigt - Instandsetzen und Lackieren 991,00 € / 991,00 €

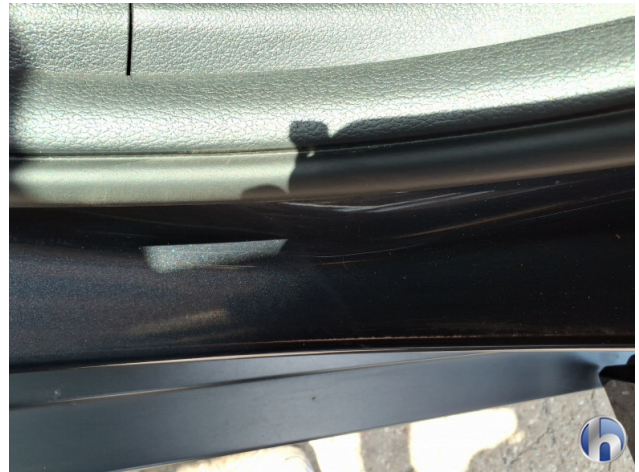
5. Tür Vorne - Links
Kratzer - Smart Repair 120,00 € / 120,00 €

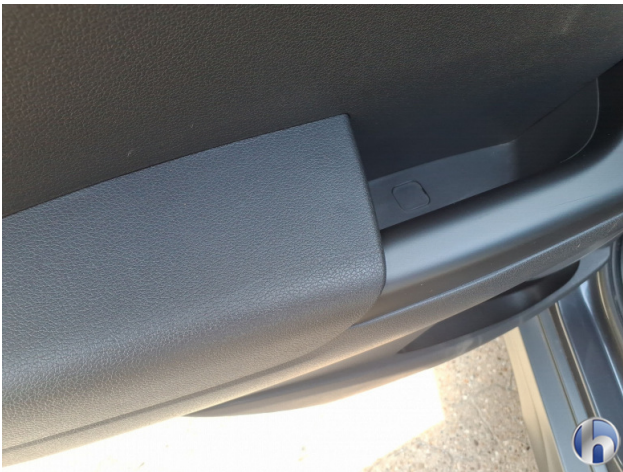
6. Verkleidung
Gebrauchsspuren - Ohne Reparatur 0,00 € / 0,00 €

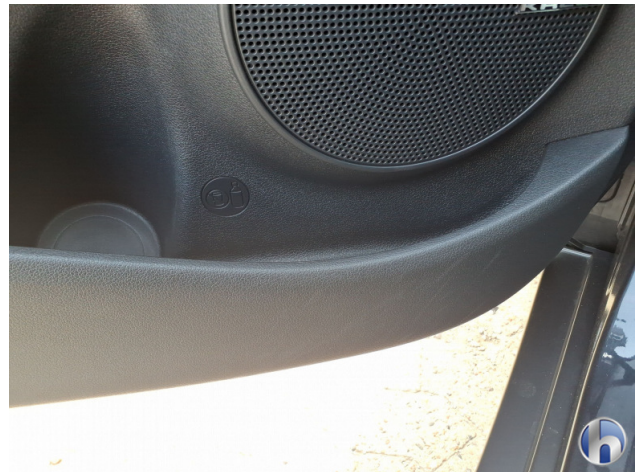
6. Verkleidung
Gebrauchsspuren - Ohne Reparatur 0,00 € / 0,00 €
