» Übersicht

Auftrags-Nr: 1002397276
Besichtigt am: 09.04.2026 13:48
Berichts-Nr: 10391815
FIN: WVVZZZCD0PW131369

Fahrzeugkategorie:	Personenkraftwagen
Fahrzeugart:	Limousine
Hersteller:	Volkswagen
Modell:	Golf
HSN / TSN:	0603 / CNX
Erstzulassungsdatum:	18.01.2023
Laufleistung:	77.355 km
Nachweis Kilometerstand:	Abgelesen
Farbe:	Atlantic Blue Metallic
Farbe Dach:	Atlantic Blue Metallic
Antriebsart:	Frontantrieb
Motorisierung/Kraftstoff:	Diesel
Hubraum:	2.000 ccm
Leistung:	110 kW (150 PS)
Fahrzeuglänge:	
Fahrzeughöhe:	
Fahrzeugbreite:	
Zulässiges Gesamtgewicht:	
Radstand:	
Anzahl Achsen:	2
Zylinder:	4
Schadstoffklasse:	Euro 6
Anzahl Türen:	5
Anzahl Sitze:	5
Getriebe:	Automatik 7-Gang
Polsterart:	Stoff
Interieurfarbe:	Titanschwarz-Grau/Titanschwarz/Schwarz/Perlgrau
Anzahl vorhandene Schlüssel:	2

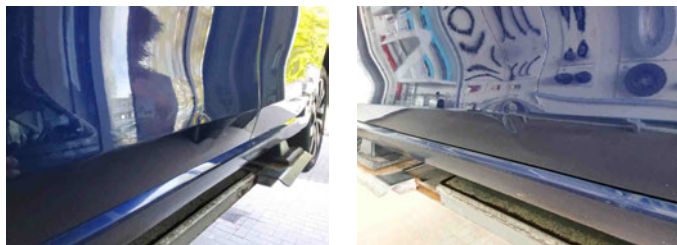
1 - Tür vorne links - Delle(n) - Instandsetzen + lackieren (teilweise)

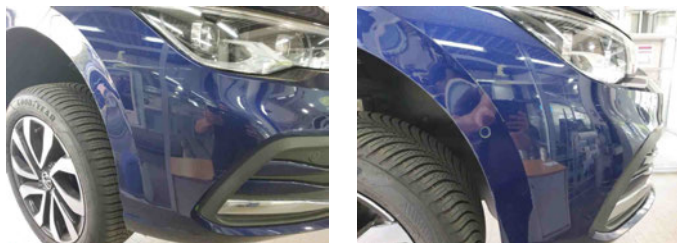
3 - Stoßfänger vorne rechts - Kratzer - Smart Repair

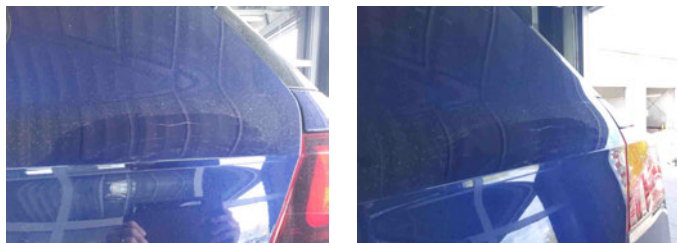
4 - Kotflügel hinten links - Kratzer - Spotrepair
