Zustandsbericht

Protokollnummer: 45939541
Auftrags-Nr / Referenz: 20478431
Besichtigungsdatum: 29.05.2026

Hersteller / Modell	Tesla Model Y Long Range Dual Motor AWD		
Kennzeichen		Fahrgestellnummer	XP7YGCEK1PB139333
Erstzulassung	30.05.2023	Laufleistung (abgelesen)	87.741 km
HSN/TSN	1480 / ABI 00003	Kraftstoffart / Zylinder	Elektro / 0
Fahrzeugart	Geländewagen	Antriebsart	Allradantrieb
Schadstoffklasse	2017/1151;WLTP;reine Elektr...	Getriebe / Anzahl Gänge	Direktantrieb
Farbe	Pearl White Multi-Coat	Besichtigungszustand	ausreichend
Leistung / Hubraum	190 kW / 0 ccm	Nächste HU	05/2026
Wartungsheft / Nachweis	digitaler Nachweis / vollständig	Restlauf bis Service	
Letzte Wartung		Polsterart	Leder
Vorschaden	Keine Feststellbar	Polsterfarbe	Schwarz
Nachlackierung	Keine Feststellbar	zul. Gesamtgewicht	2.518 kg
Dokumente	ZB vorhanden	Anzahl Halter	unbekannt
Schlüssel soll/ist	2/2	Anzahl Sitze / Türen	5 / 5
Vertragsnummer	52093641	Re-Import

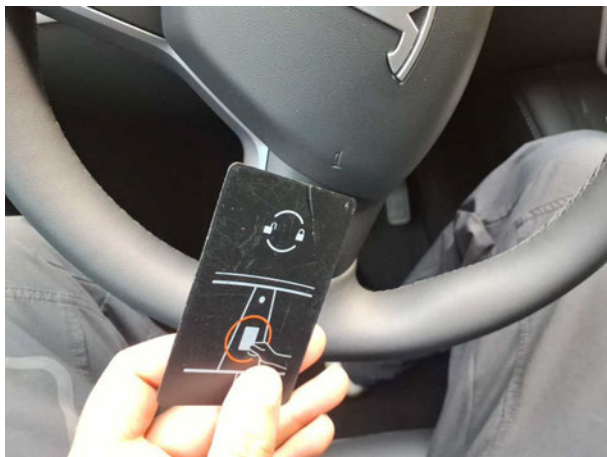
Beschädigung #1: Ausrüstung: Fahrzeugschlüssel - gebrochen / gerissen - erneuern

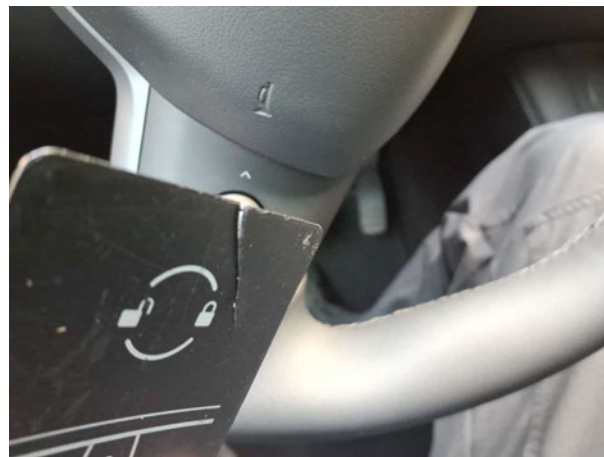
Beschädigung #1: Ausrüstung: Fahrzeugschlüssel - gebrochen / gerissen - erneuern

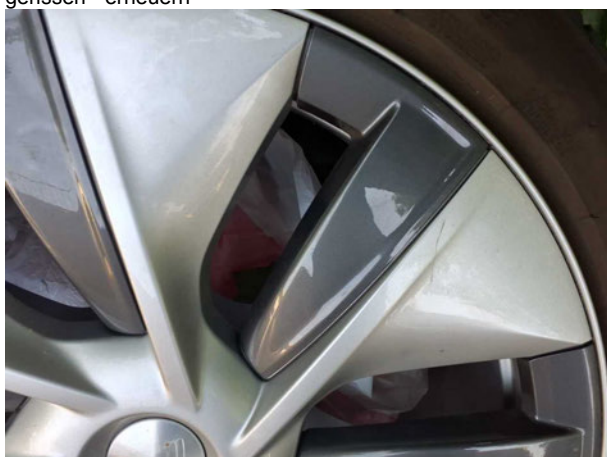
Beschädigung #2: 2.Radsatz: 3 Radblenden - gebrochen / gerissen - erneuern

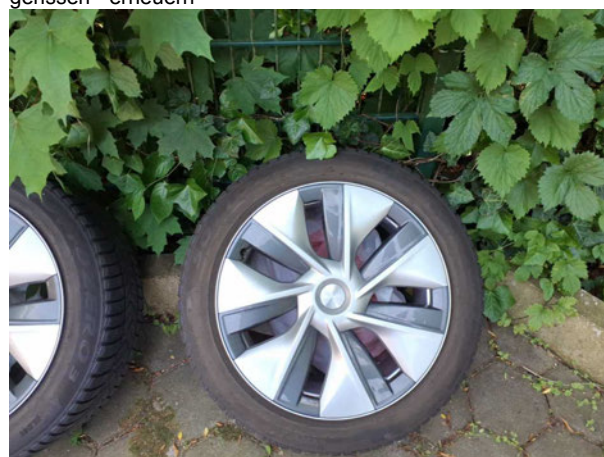
Beschädigung #2: 2.Radsatz: 3 Radblenden - gebrochen / gerissen - erneuern

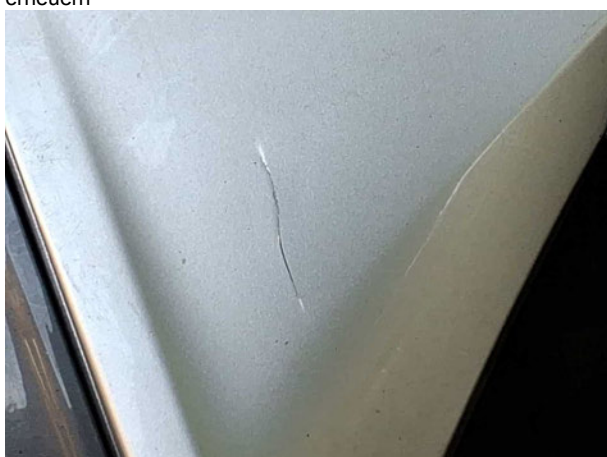
Beschädigung #2: 2.Radsatz: 3 Radblenden - gebrochen / gerissen - erneuern

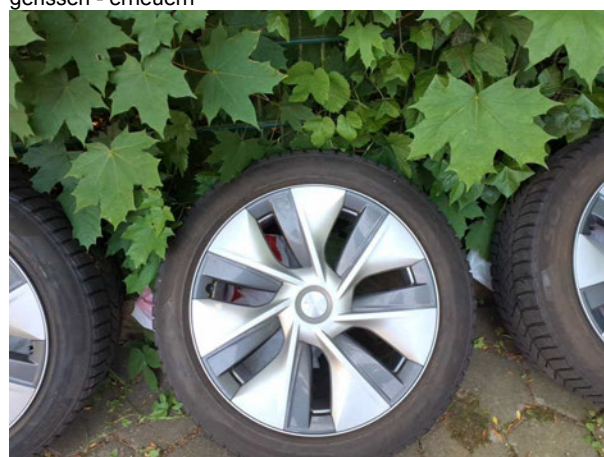
Beschädigung #2: 2.Radsatz: 3 Radblenden - gebrochen / gerissen - erneuern

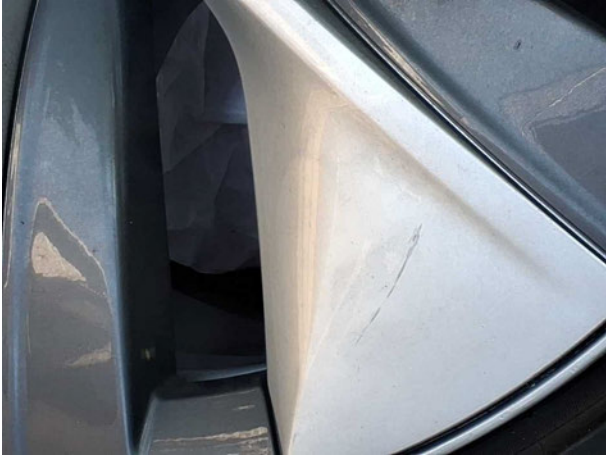
Beschädigung #2: 2.Radsatz: 3 Radblenden - gebrochen / gerissen - erneuern

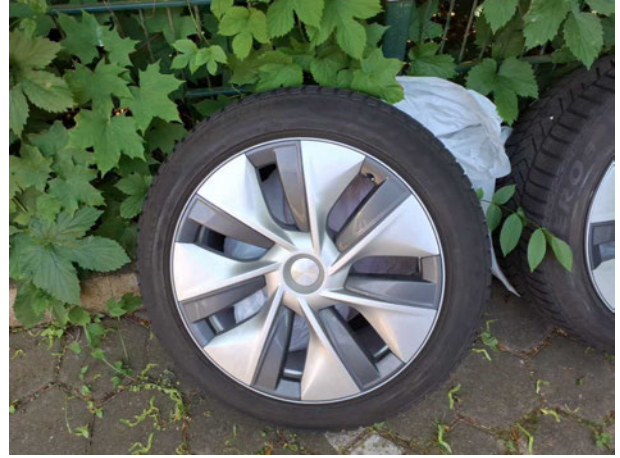
Beschädigung #2: 2.Radsatz: 3 Radblenden - gebrochen / gerissen - erneuern
