# Zustandsbericht

Protokollnummer: 46519929  
Auftrags-Nr / Referenz: 50154704\_1  
Besichtigungsdatum: 30.03.2026

| Hersteller / Modell | MAXUS Deliver 9 2.0 Transporter RWD LUXURY | | |

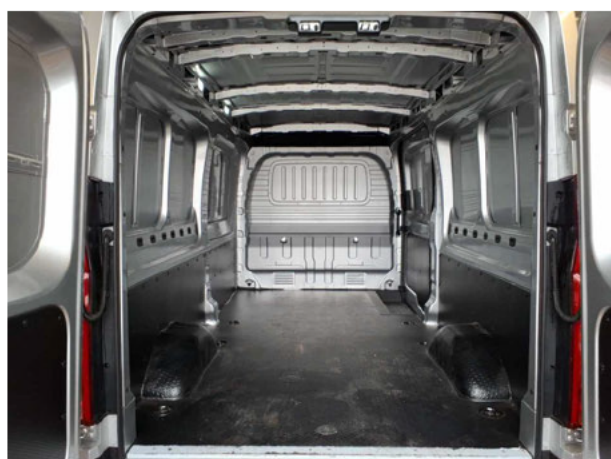
Abbildung 3: Laderaum

| Nr. | Bauteilgruppe | Beschreibung |
|---|---|---|
| 1 | Interieur | Innenraum (Laderaum) - Kratzer |

Laderaum hat Nutzfahrzeugtypische Gebrauchsspuren.

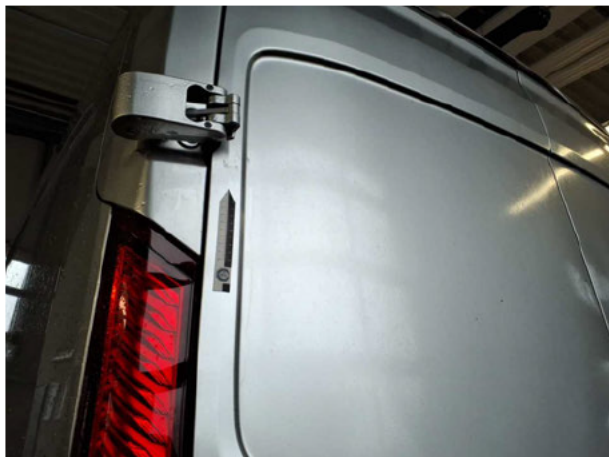
| Nr. | Bauteilgruppe | Beschreibung |
|---|---|---|
| 1 | Heckklappe/-tür | Hecktür links - Delle / Lackschaden - instandsetzen und lackieren |

**Beschädigung #1:** Heckklappe/-tür: Hecktür links - Delle / Lackschaden - instandsetzen und lackieren

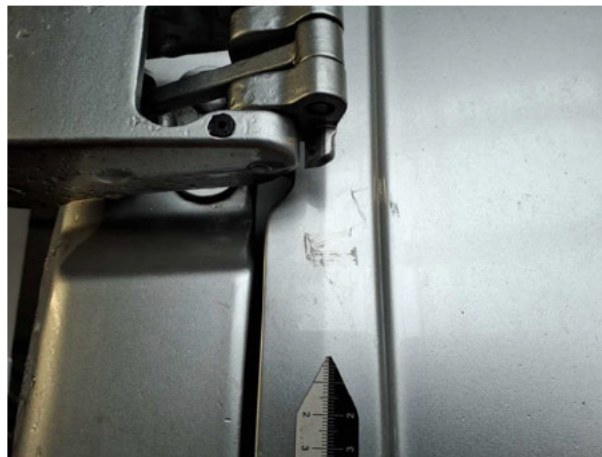
**Beschädigung #1:** Heckklappe/-tür: Hecktür links - Delle / Lackschaden - instandsetzen und lackieren

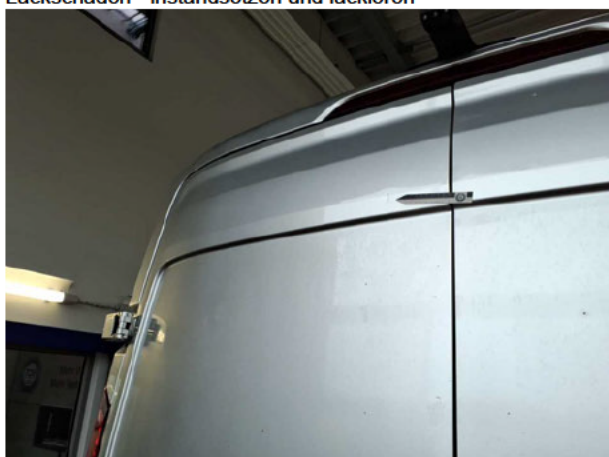
**Beschädigung #1:** Heckklappe/-tür: Hecktür links - Delle / Lackschaden - instandsetzen und lackieren

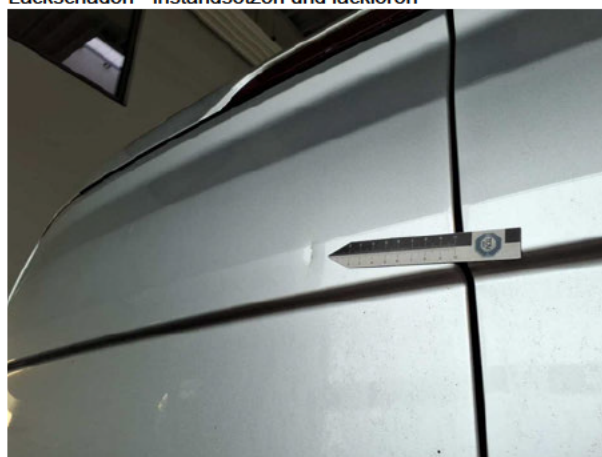
**Beschädigung #1:** Heckklappe/-tür: Hecktür links - Delle / Lackschaden - instandsetzen und lackieren

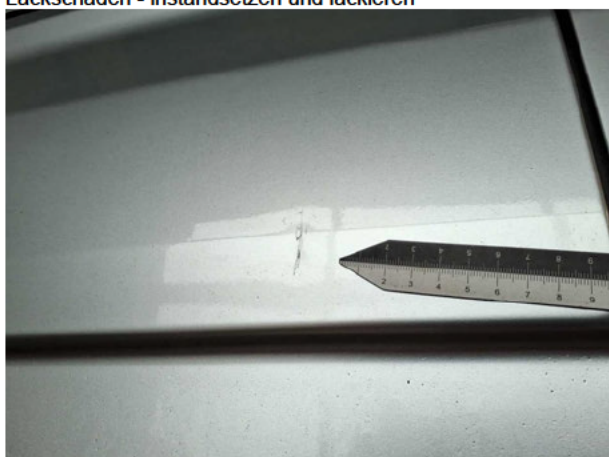
**Beschädigung #1:** Heckklappe/-tür: Hecktür links - Delle / Lackschaden - instandsetzen und lackieren

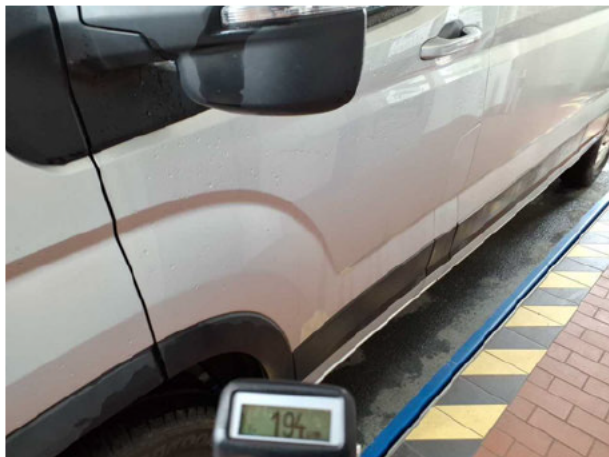
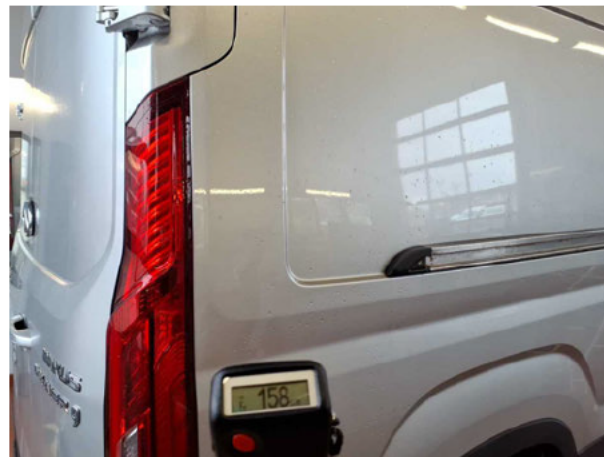
Nachlackierung 1: Tür vorne links

| Nr. | Ort | Wertminderung |
|---|---|---|
| 1 | Tür vorne links | |
