## Zustandsbericht

<b>Kunde :</b>	<b>Allane SE HCBE</b>	<b>Amtl. Kennzeichen :</b>	<b>BT-M 153E</b>
<b>Berichtsnummer :</b>	<b>0000000922668-DE968</b>		
<b>Referenznummer:</b>	<b>31175489</b>

#### Polestar 2 (05.2020->) Long Range Dual

Fahrzeug-Ident.-Nr.:	<b>YSMVSEDE6PL157435</b>	Laufleistung abgelesen:	<b>29659 km</b>
Erstzulassung / Baujahr:	<b>10.05.2023 / 2022</b>	Besichtigungsdatum/-ort:	<b>02.06.2026 95448 Bayreuth</b>
Fahrzeugart:	<b>PKW</b>	Aufbauart:	
Kraftstoff:	<b>Elektro</b>	Getriebe Art:	<b>Sonstiges</b>
Navi.-Datenträger:	<b>-</b>	Hubraum / Leistung:	<b>0 ccm / 300 kW (408 PS)</b>
Antriebsart:	<b>Frontantrieb</b>	Lackfarbe:	<b>Space / Metallic</b>
Lackart:	<b>Metallic</b>	Türen / Sitzplätze:	<b>5 / 5</b>
Anzahl Schlüssel:	<b>2</b>	Nächste HU / AU:	<b>2026 / 2026</b>
Polster Art:	<b>Stoff</b>	Serviceheft verfügbar:	<b>Ja</b>
Farbe Innenausstattung:	<b>Schwarz</b>	Serviceheft gepflegt:	<b>Ja</b>
Raucherfahrzeug:	<b>Nein</b>	Letzter Service km / am:	<b>18342 / 25.06.2025</b>
Fahrzeug fahrbereit:	<b>Ja</b>	Vorgelegte Fahrzeug- Unterlagen:	<b>ZB I (Fzg.Schein)</b>
Zustand aussen:	<b>2 - Gut</b>	Zustand innen:	<b>2 - Gut</b>

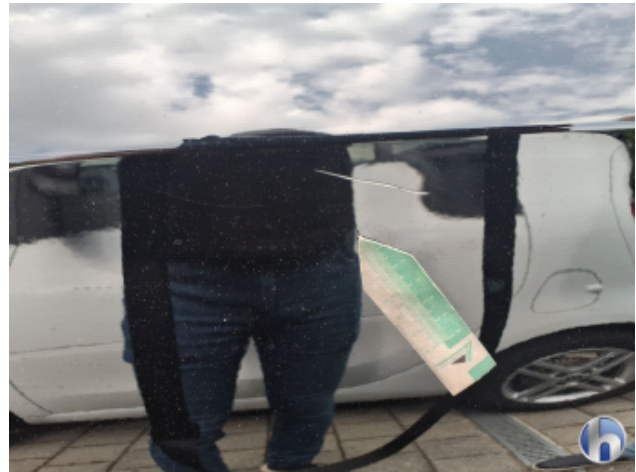
<b>Karosserie außen</b>		
	<b>Bauteil</b>	<b>Schaden</b>	<b>Rep.-Art</b>
1.	Tür Hinten - Links	Kratzer	Lackieren
2.	Felge Hinten - Rechts	Kratzer	Smart Repair
3.	Tür Vorne - Rechts	Kratzer	Smart Repair
4.	Stoßfänger Hinten	Kratzer	Lackieren
5.	Tür Hinten - Rechts	Kratzer	Smart Repair
6.	Stoßfänger Vorne	Steinschlag	Smart Repair

1. Tür Hinten - Links  
Kratzer - Lackieren

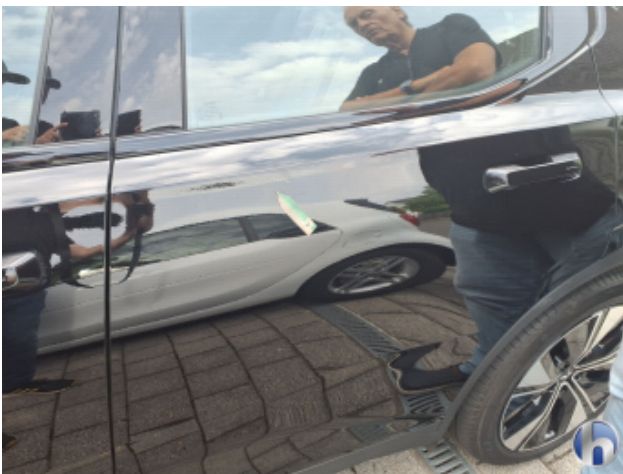
1. Tür Hinten - Links  
Kratzer - Lackieren

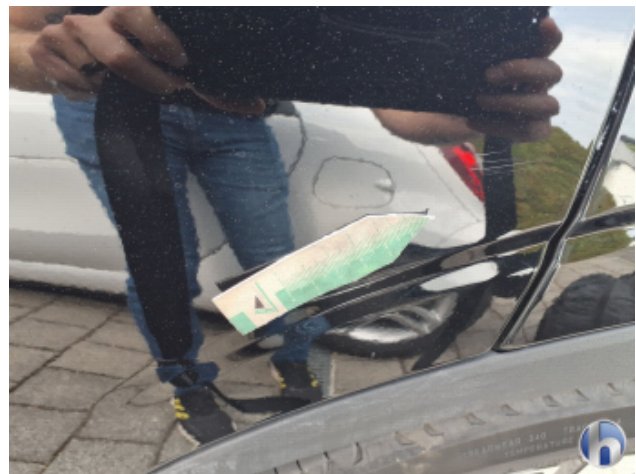
1. Tür Hinten - Links  
Kratzer - Lackieren

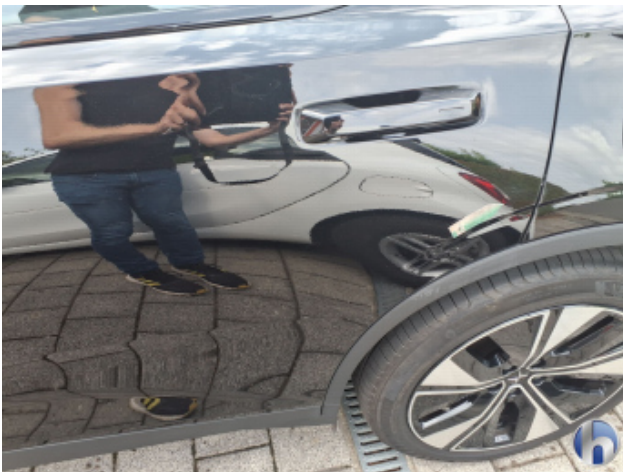
1. Tür Hinten - Links  
Kratzer - Lackieren

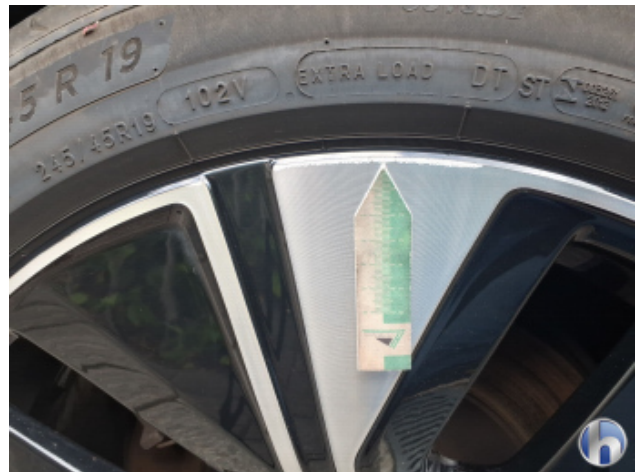
2. Felge Hinten - Rechts  
Kratzer - Smart Repair

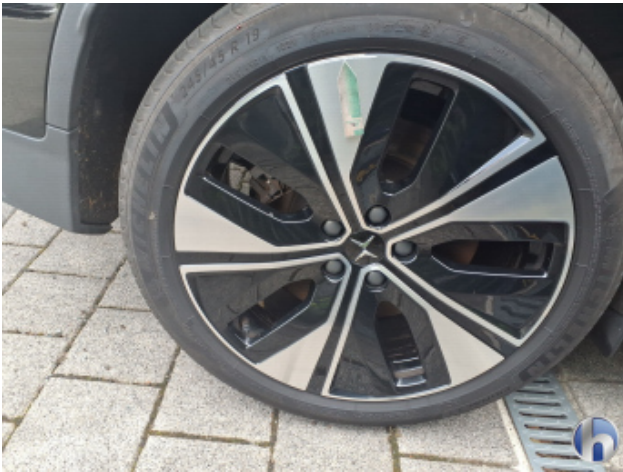
2. Felge Hinten - Rechts  
Kratzer - Smart Repair

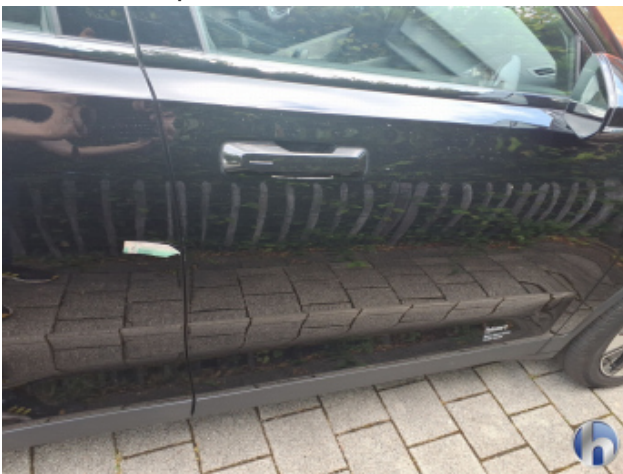
3. Tür Vorne - Rechts  
Kratzer - Smart Repair

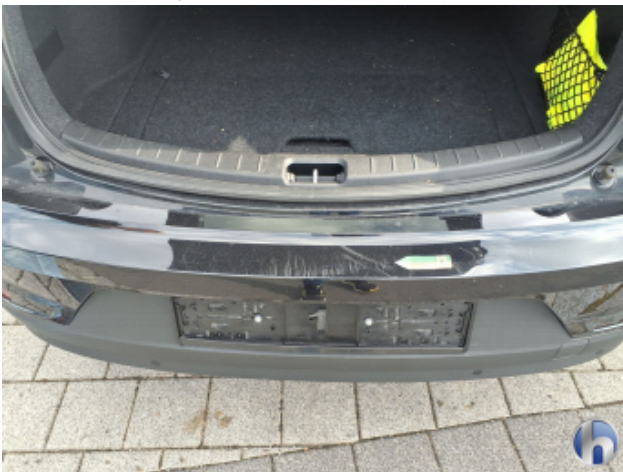
4. Stoßfänger Hinten  
Kratzer - Lackieren

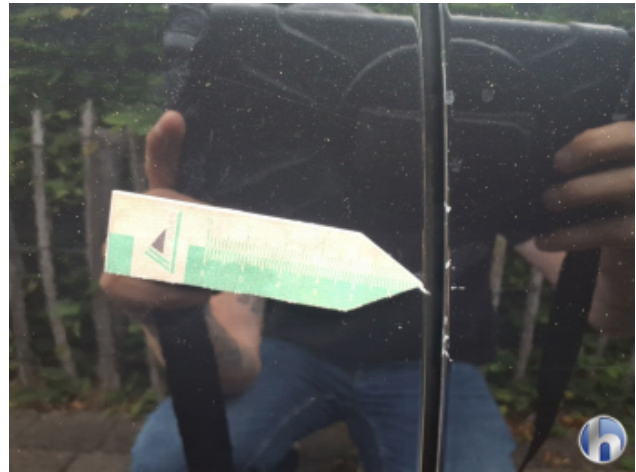
3. Tür Vorne - Rechts  
Kratzer - Smart Repair

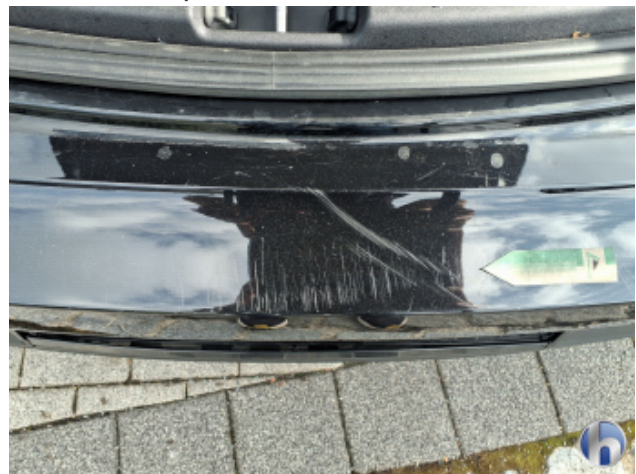
4. Stoßfänger Hinten  
Kratzer - Lackieren

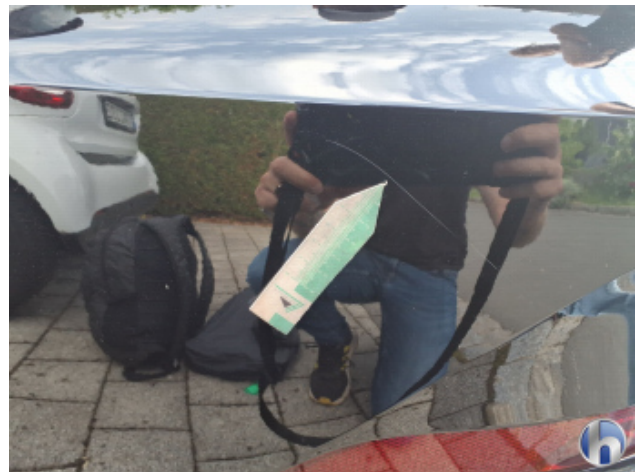
4. Stoßfänger Hinten  
Kratzer - Lackieren

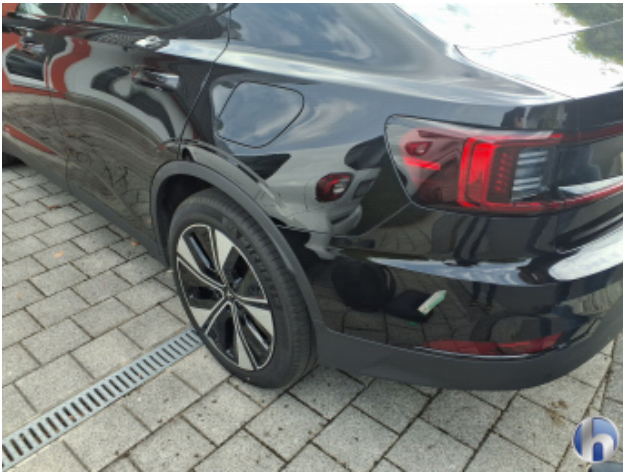
4. Stoßfänger Hinten  
Kratzer - Lackieren

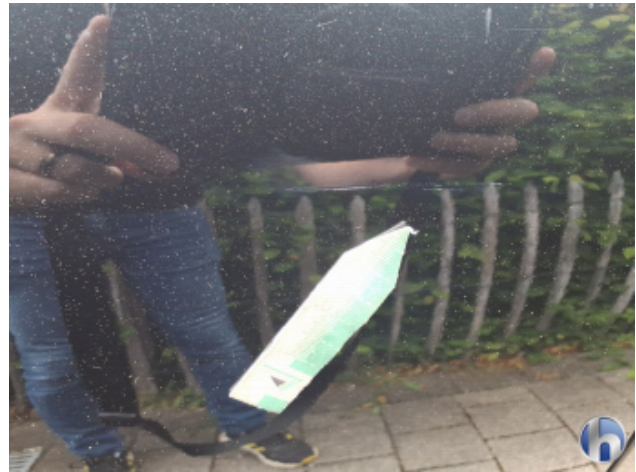
5. Tür Hinten - Rechts  
Kratzer - Smart Repair

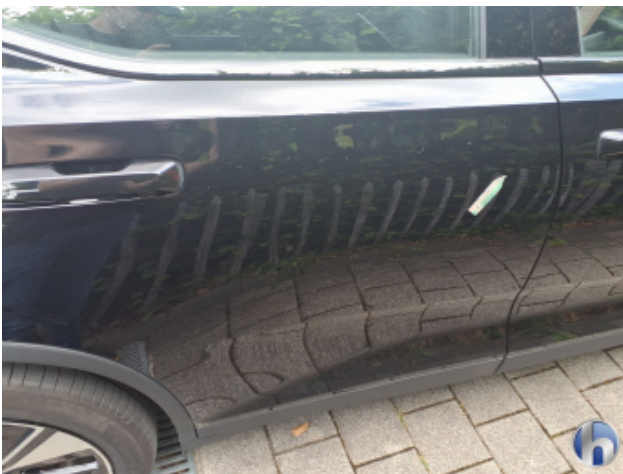
5. Tür Hinten - Rechts  
Kratzer - Smart Repair

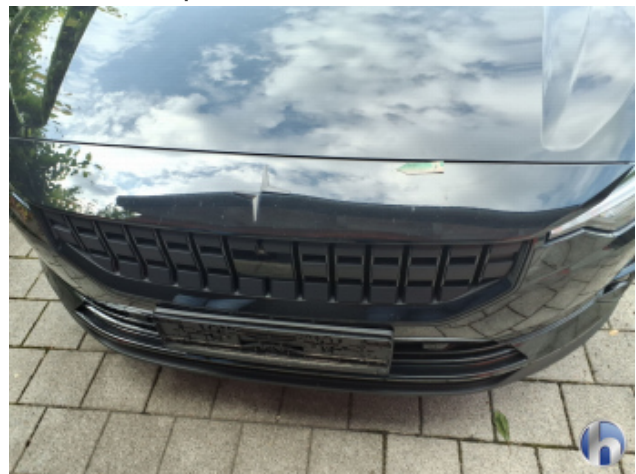
6. Stoßfänger Vorne  
Steinschlag - Smart Repair

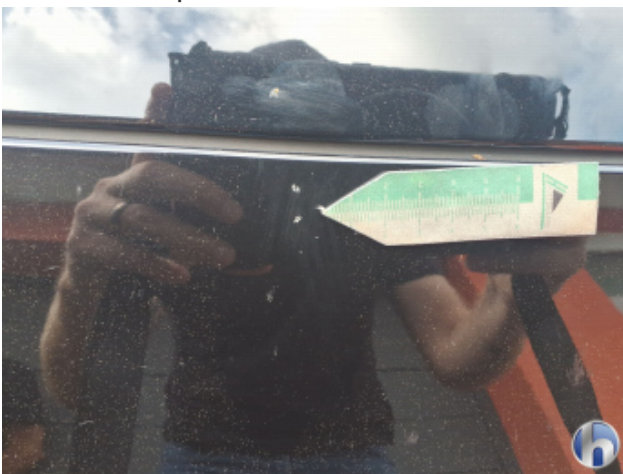
6. Stoßfänger Vorne  
Steinschlag - Smart Repair

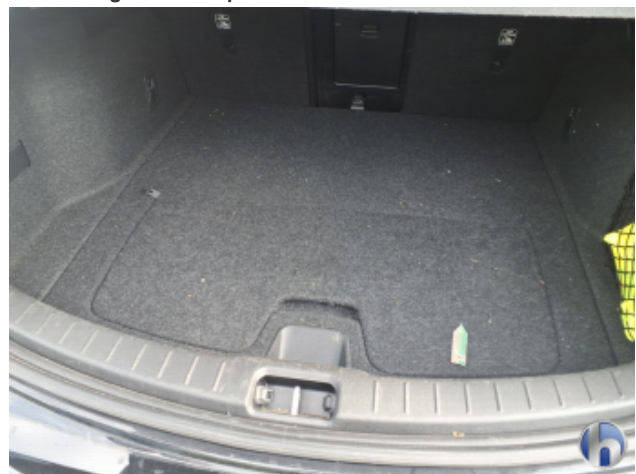
7. Innenraum  
Verschmutzt - Reinigen

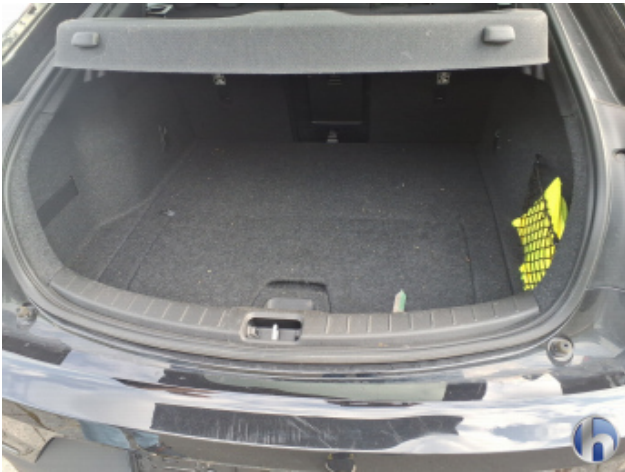
7. Innenraum  
Verschmutzt - Reinigen

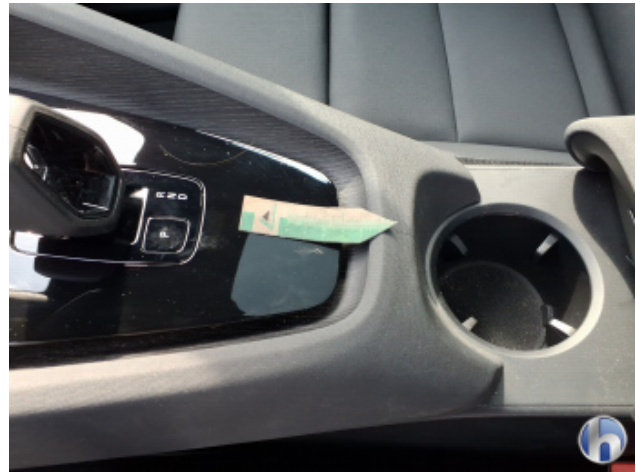
8. Sitz Innenraum links vorne  
Verschmutzt - Reinigen

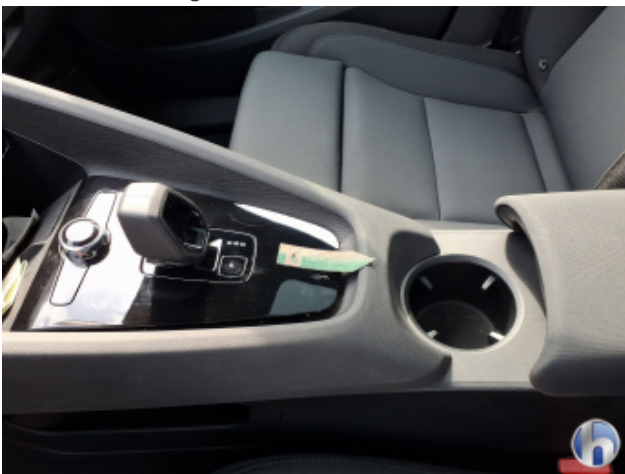
8. Sitz Innenraum links vorne  
Verschmutzt - Reinigen

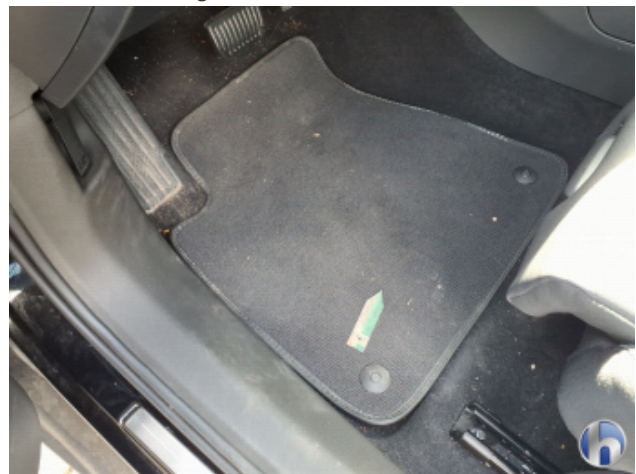
8. Sitz Innenraum links vorne  
Verschmutzt - Reinigen

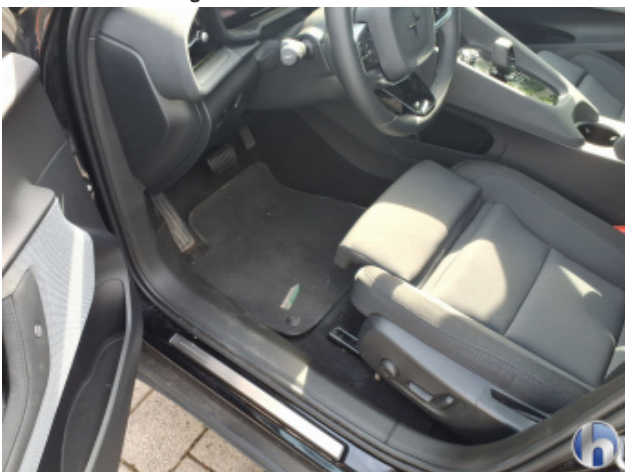
8. Sitz Innenraum links vorne  
Verschmutzt - Reinigen

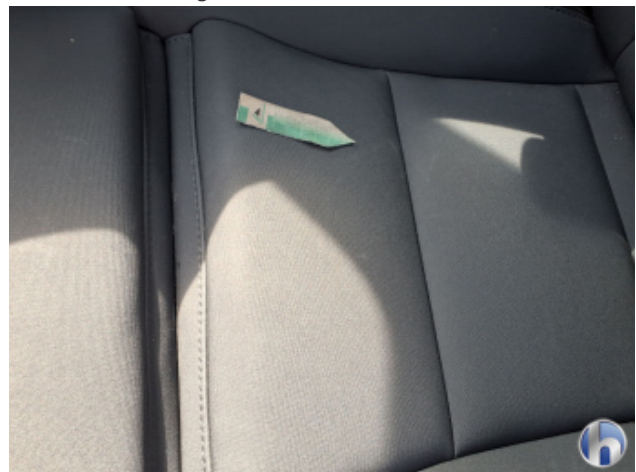
8. Sitz Innenraum links vorne  
**Verschmutzt - Reinigen**

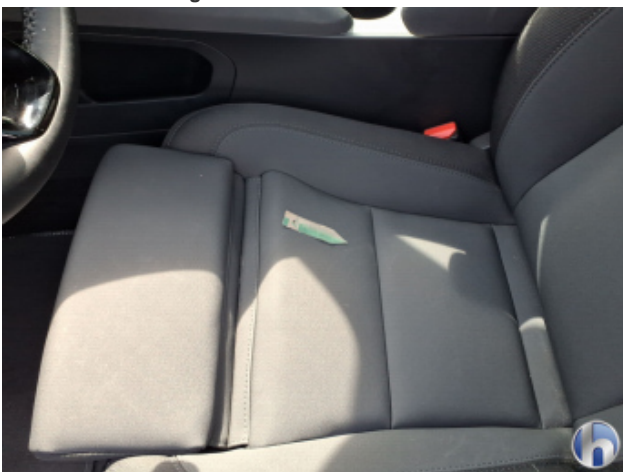
8. Sitz Innenraum links vorne  
**Verschmutzt - Reinigen**
