**Unfall-/Schadenspiegel**

**Wartungsreport**

## Zustandsbericht

Inspection date: 15 Jun 2026  
**Protocol number: 45940014**

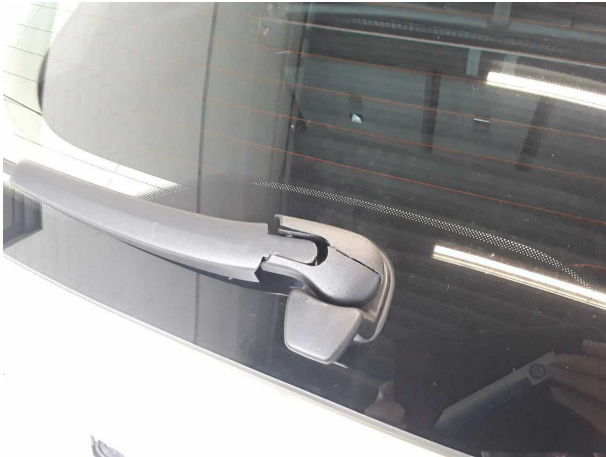
**Damage #1:** Screen cleaning: Wiper arm - rear (Deckel) - Broken / torn - Replace

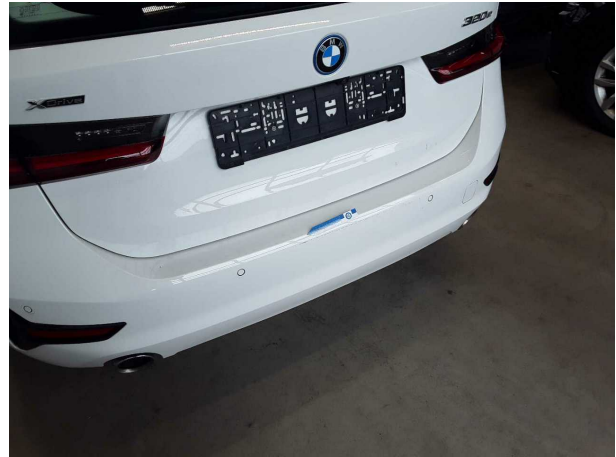
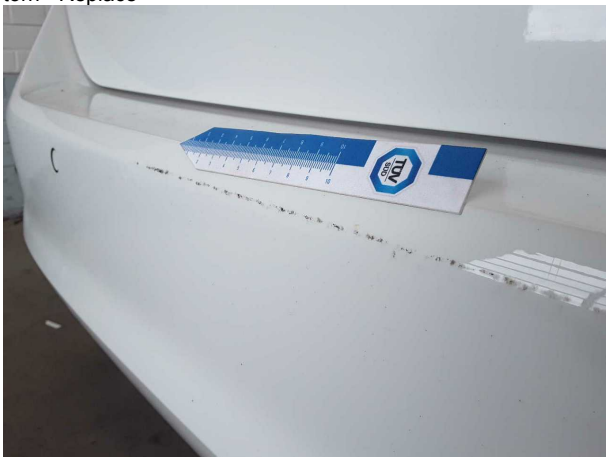
**Damage #2:** Rear bumper: Rear bumper - Scratched - Paint

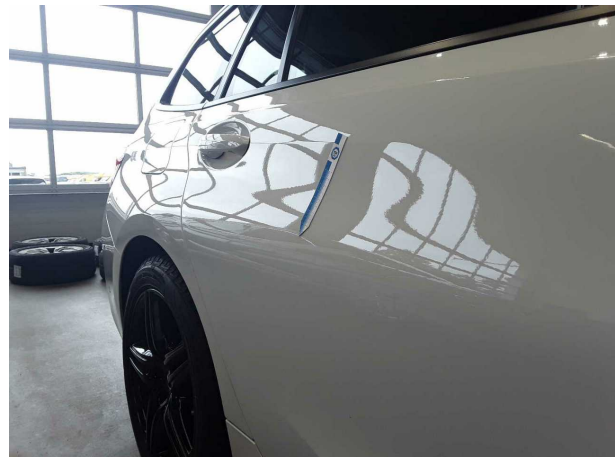
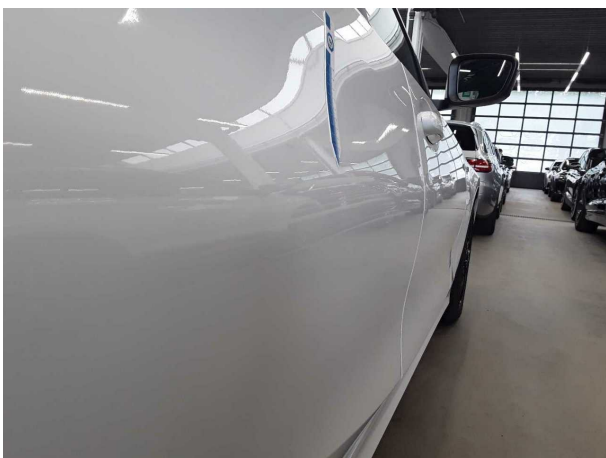
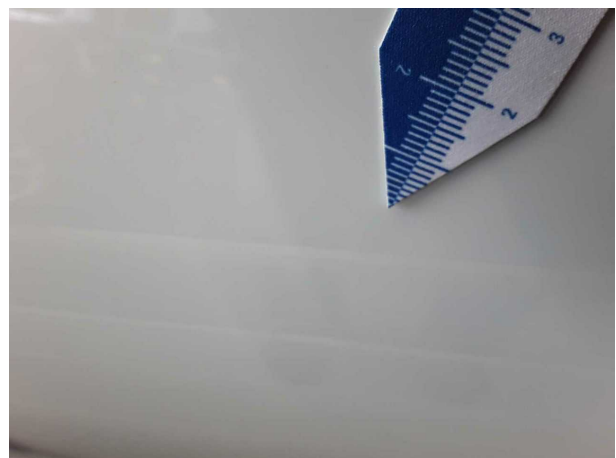
**Damage #3:** Door - rear right side: Door - Scratch(es) - Paint

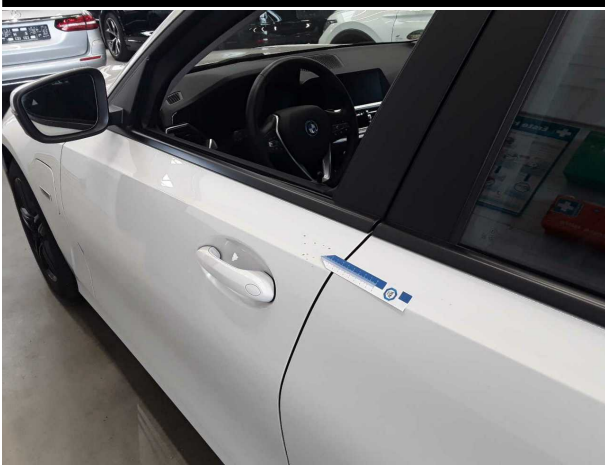
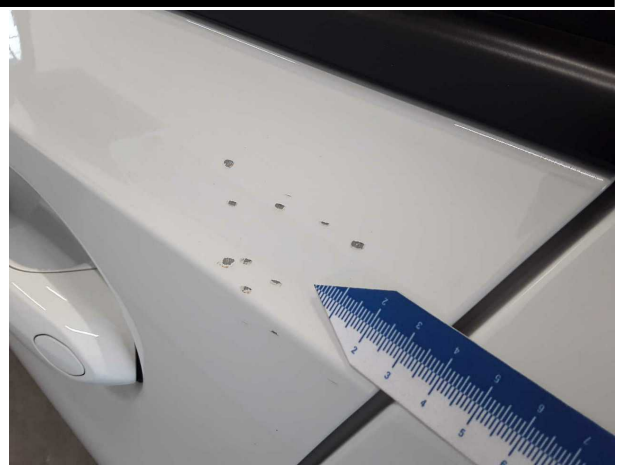
Damage #4: Door - front left side: Door - Scratch(es) - Paint

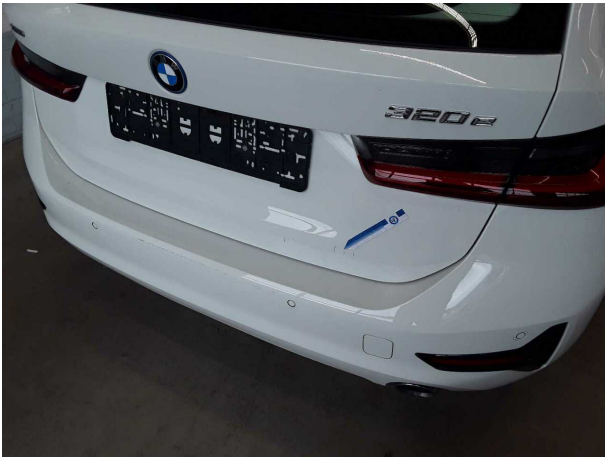
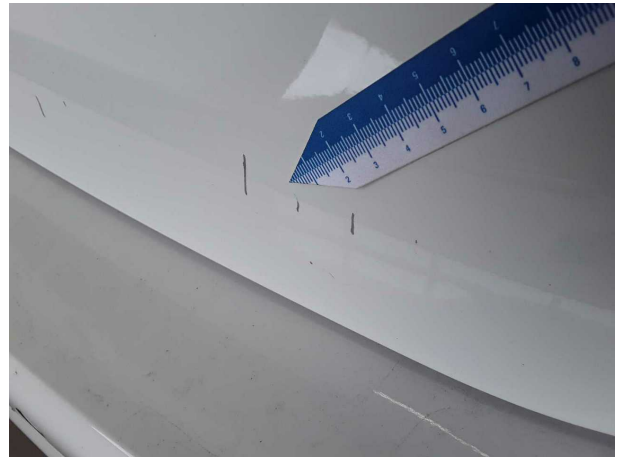
Damage #5: Boot lid / rear door: Boot lid - Scratch(es) - Paint

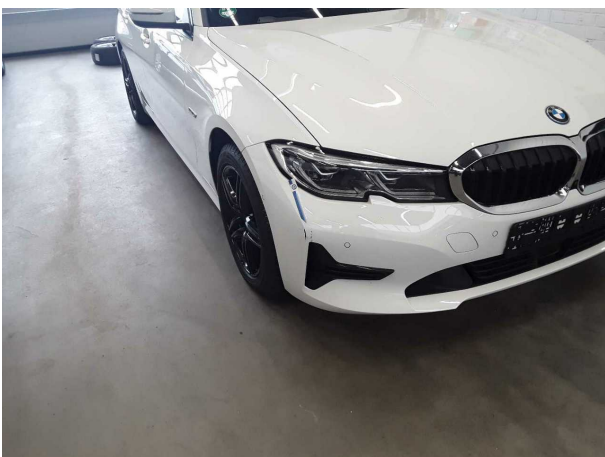
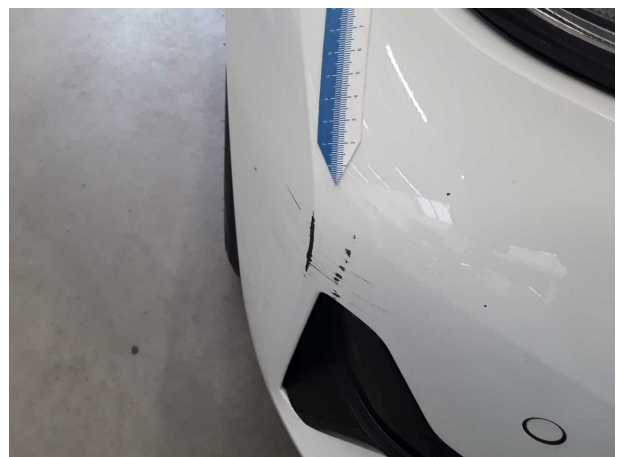
Damage #6: Front bumper: Front bumper - Scratched - Repair and paint

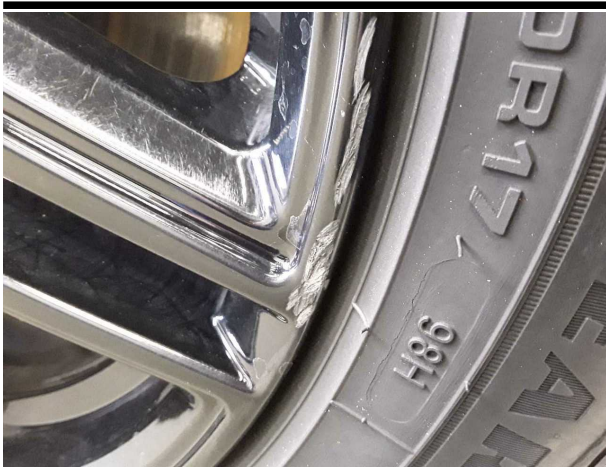
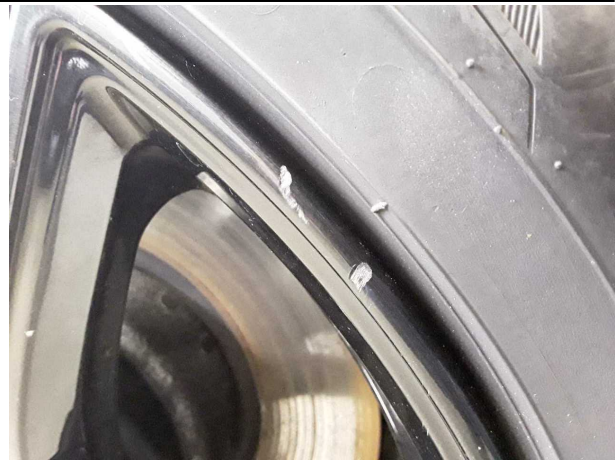
**Damage #7:** Wheel / tyres: Alloy rim - front right side  
(Sicherheitsrelevante Beschädigung) - Scratched - Replace

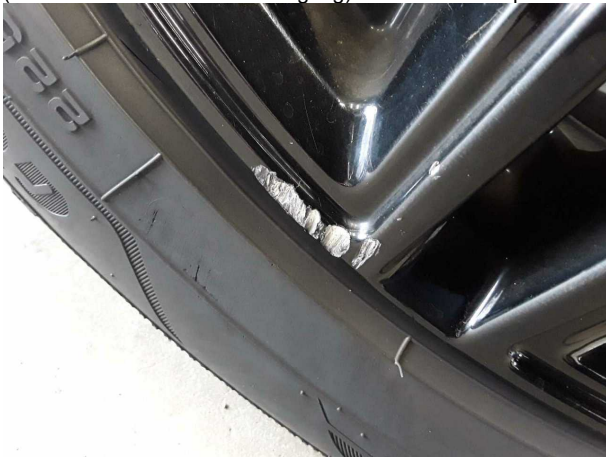
**Damage #8:** Wheel / tyres: Alloy rim - rear right side  
(Sicherheitsrelevante Beschädigung) - Scratched - Replace

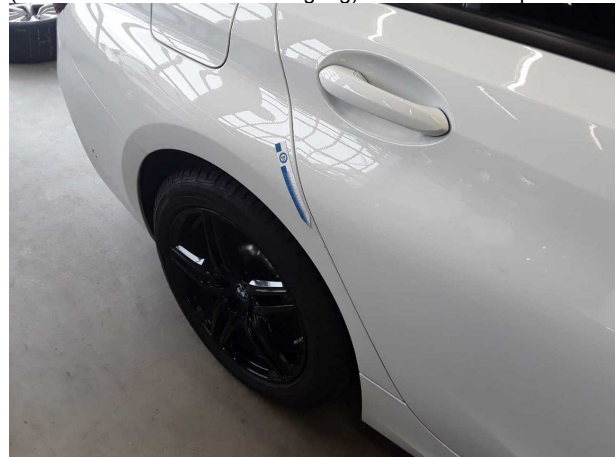
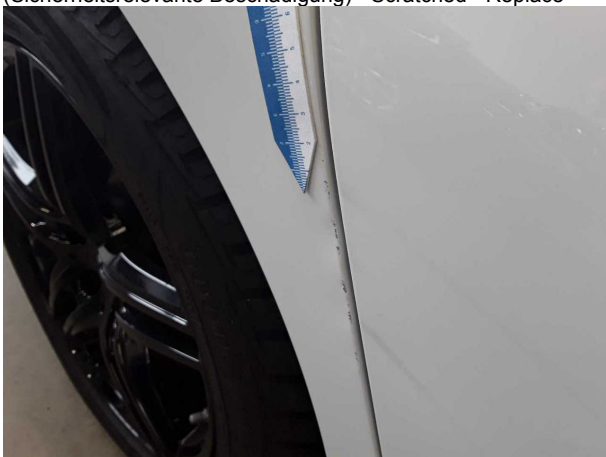
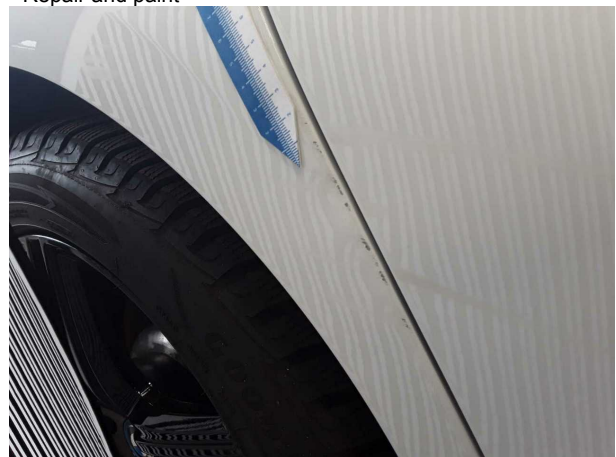
**Damage #9:** Side panel - rear right side: Side panel - Scratch...  
- Repair and paint

**Damage #9:** Side panel - rear right side: Side panel - Scratched -  
Repair and paint

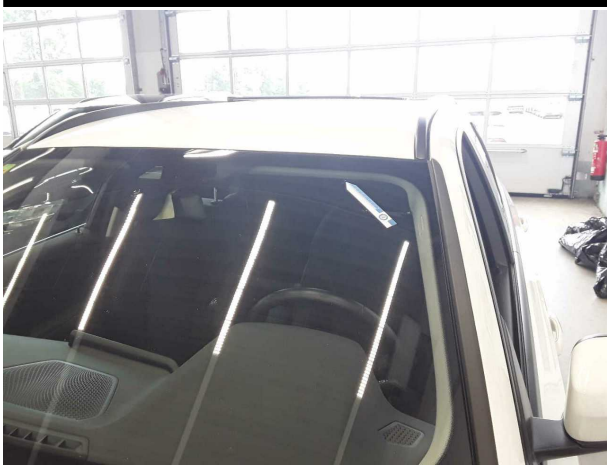
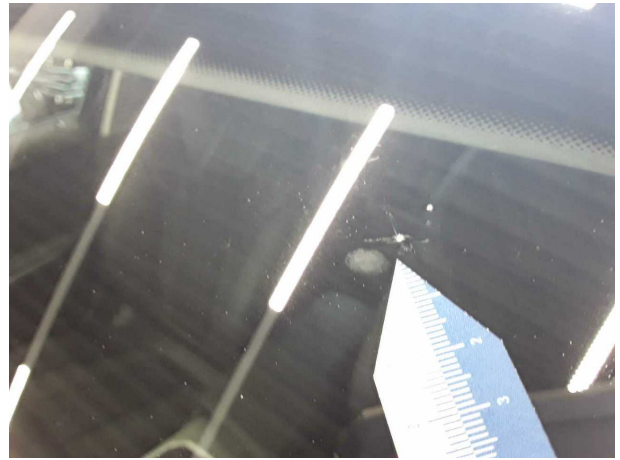
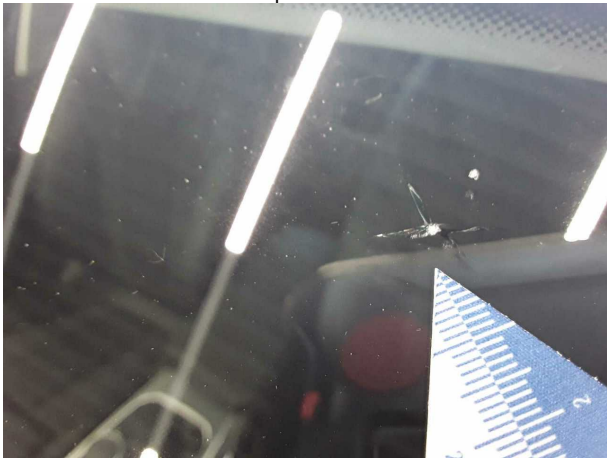
**Damage #10:** Vehicle glazing: Windscreen with lane departure assistant - Broken / torn - Replace

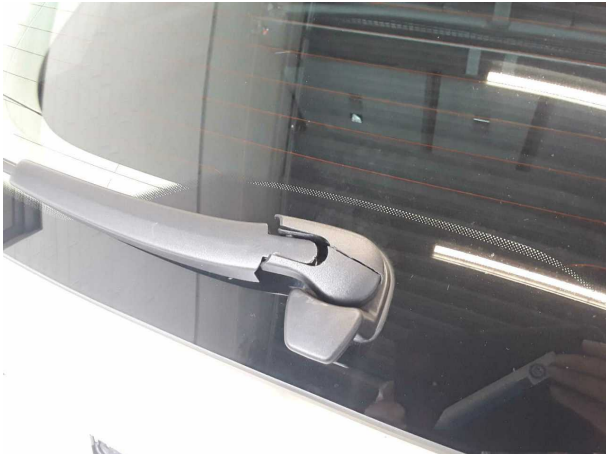
**Beschädigung #1:** Scheibenreinigung: Scheibenwischerarm hint...  
(Deckel) - gebrochen / gerissen - erneuern

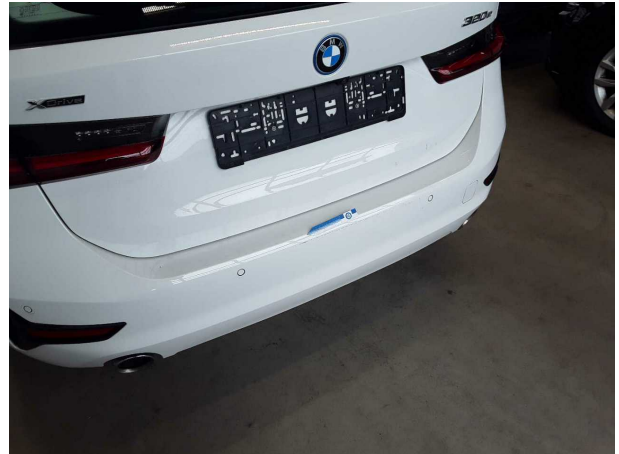
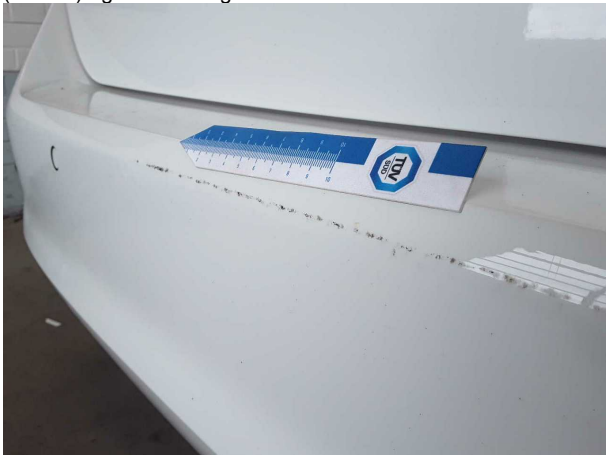
**Beschädigung #2:** Stossfänger hinten: Stossfänger hinten -  
verkratzt / verschürft - lackieren

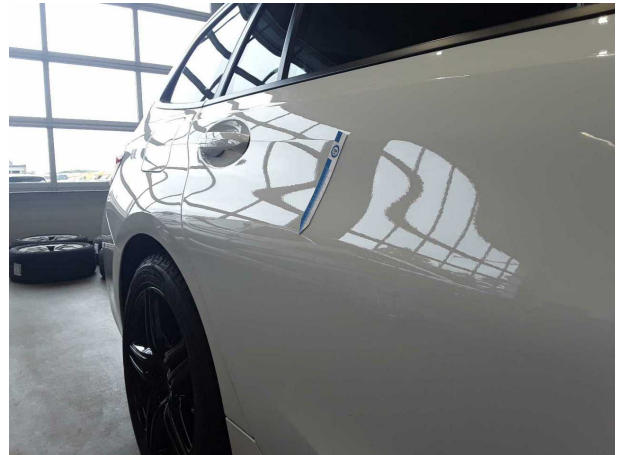
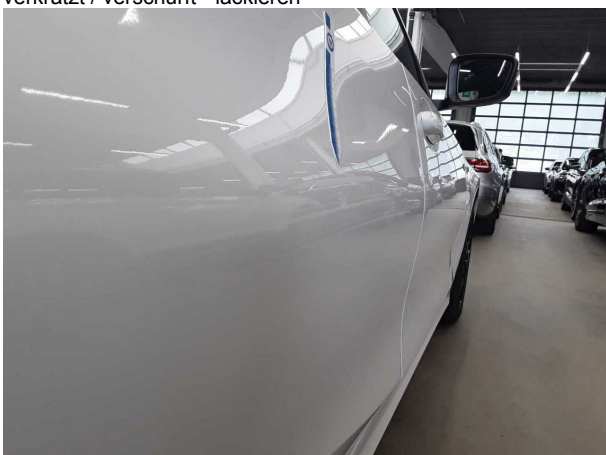
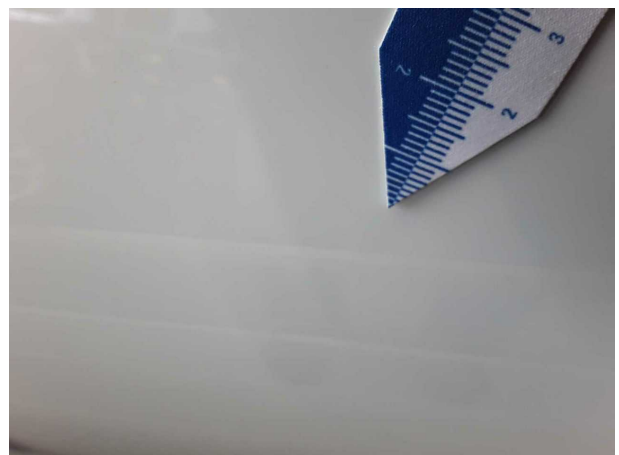
**Beschädigung #3:** Tür hinten rechts: Tür - Kratzer - lackieren

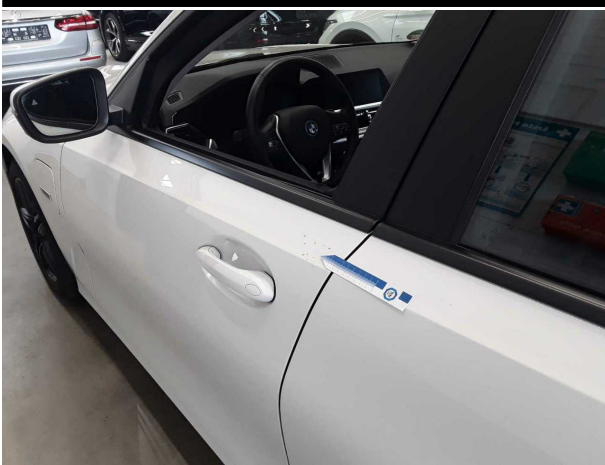
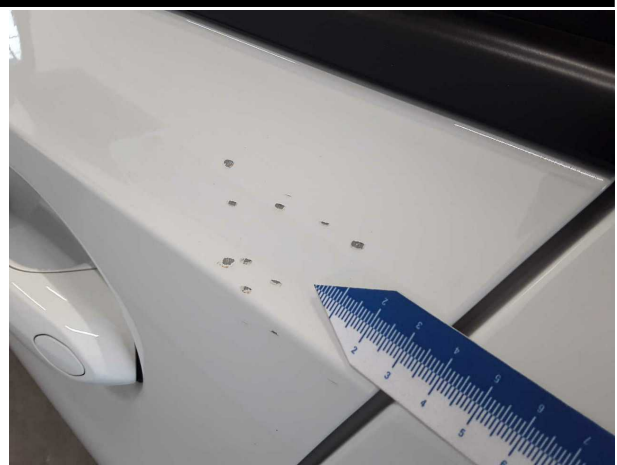
**Beschädigung #4:** Tür vorn links: Tür - Kratzer - lackieren

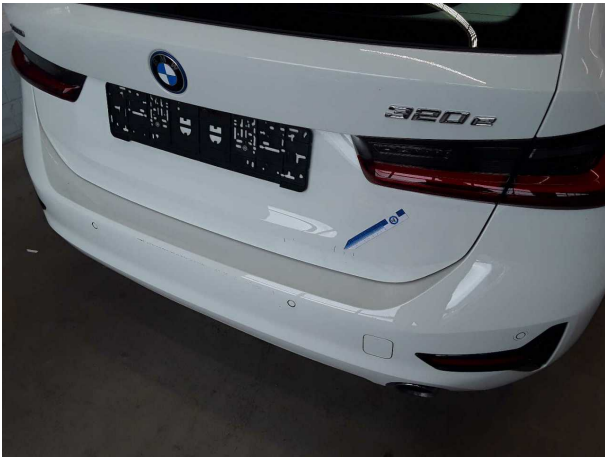
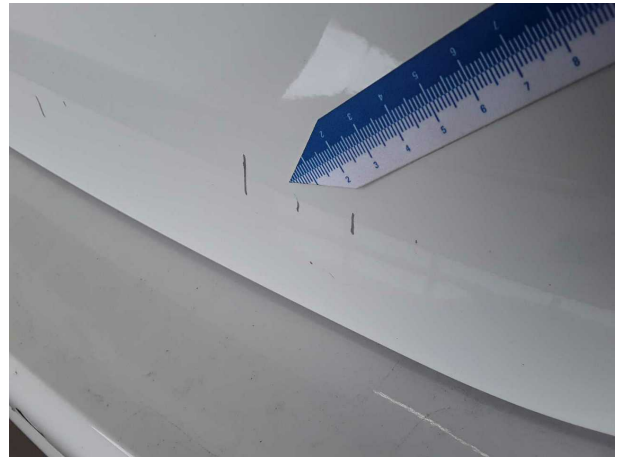
**Beschädigung #5:** Heckklappe/-tür: Heckklappe - Kratzer - lackieren

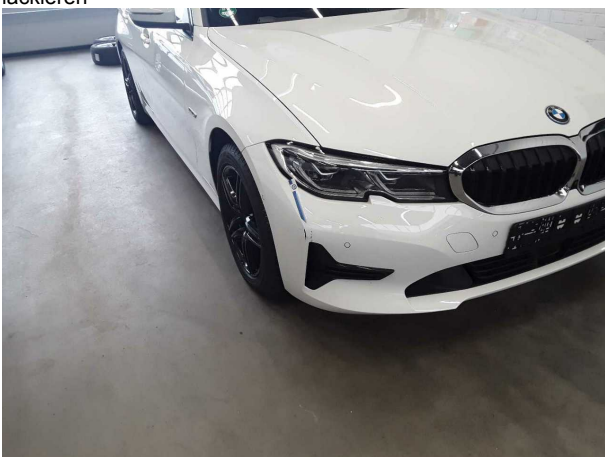
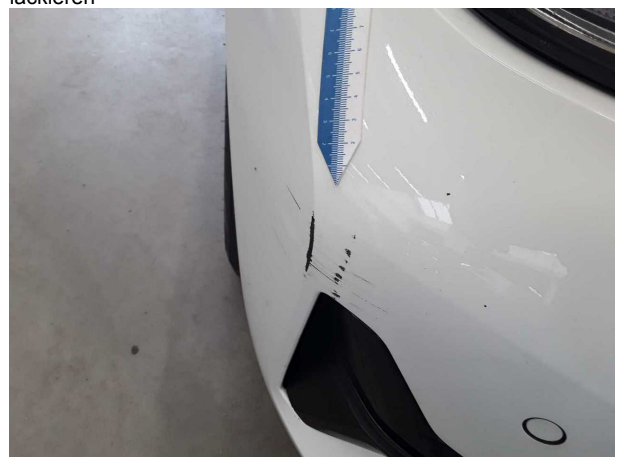
**Beschädigung #6:** Stossfänger vorn: Stossfänger vorn - verkratzt / verschürft - instandsetzen und lackieren

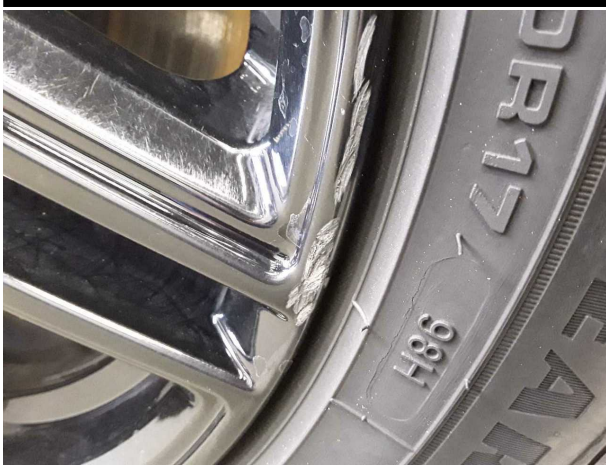
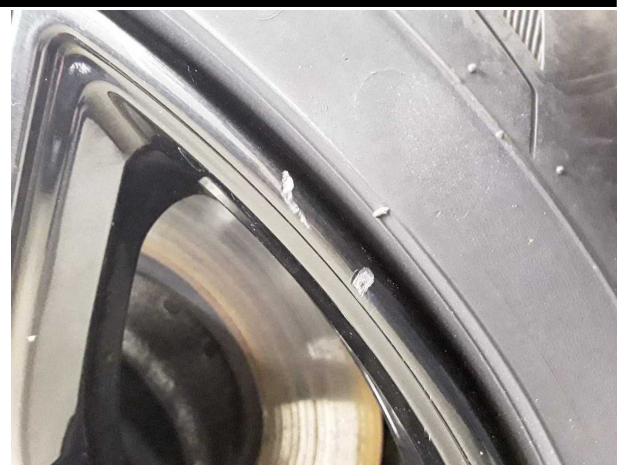
**Beschädigung #7:** Rad/Reifen: Leichtmetallfelge vorn rechts (Sicherheitsrelevante Beschädigung) - verkratzt / verschürft -

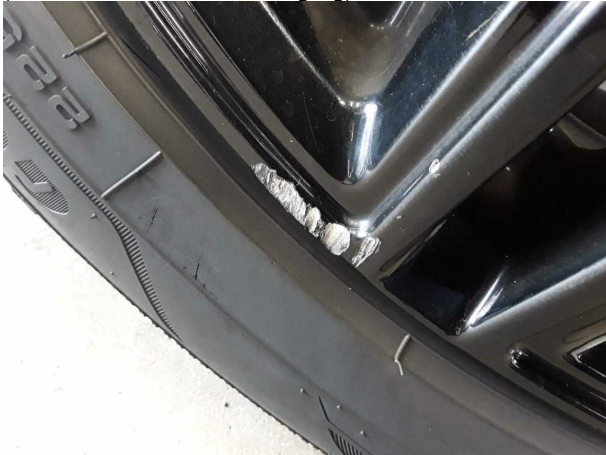
**Beschädigung #8:** Rad/Reifen: Leichtmetallfelge hinten rechts (Sicherheitsrelevante Beschädigung) - verkratzt / verschürft -

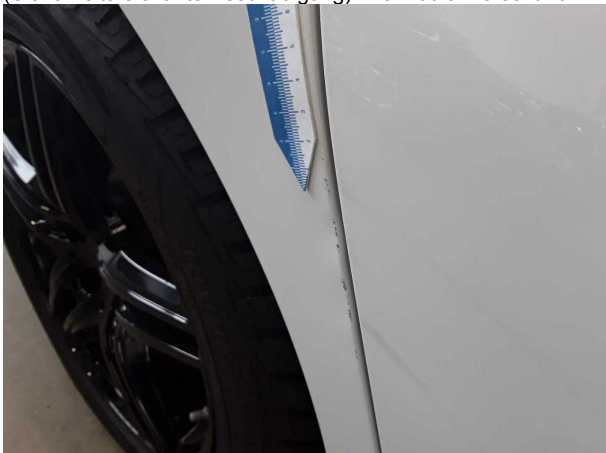
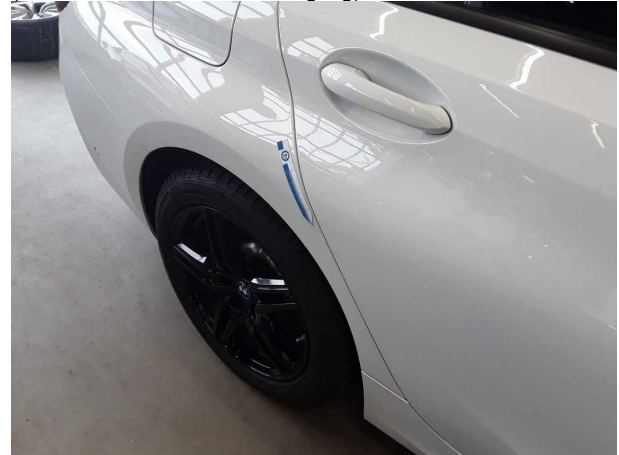
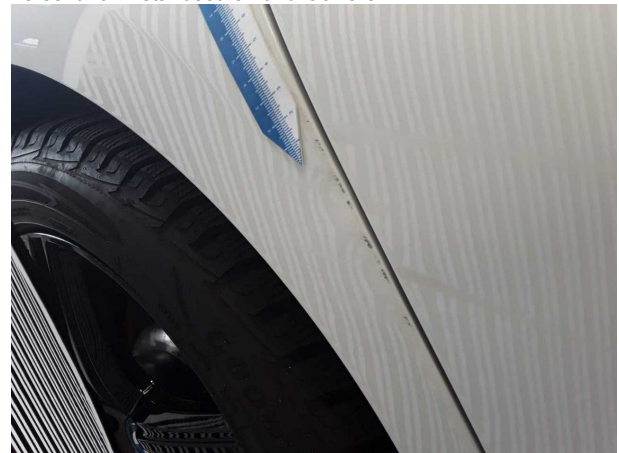
**Beschädigung #9:** Seitenwand rechts: Seitenwand - verkratzt / verschürft - instandsetzen und lackieren

**Beschädigung #9:** Seitenwand rechts: Seitenwand - verkratzt... verschürft - instandsetzen und lackieren

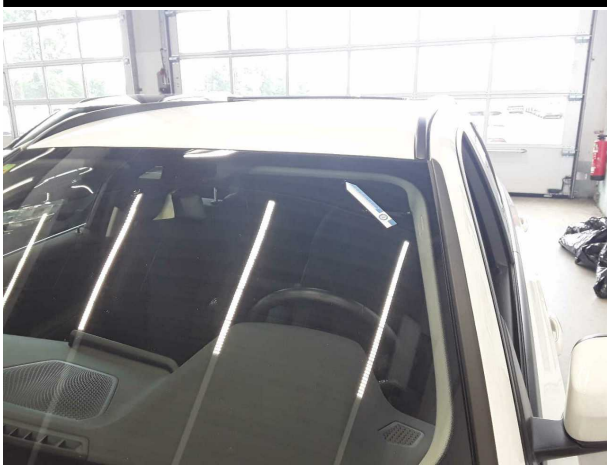
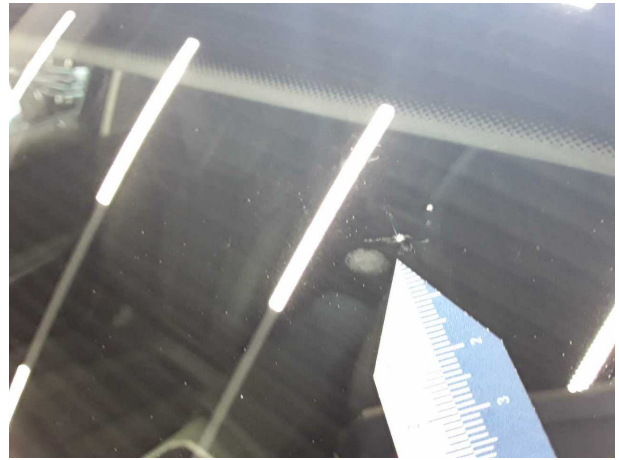
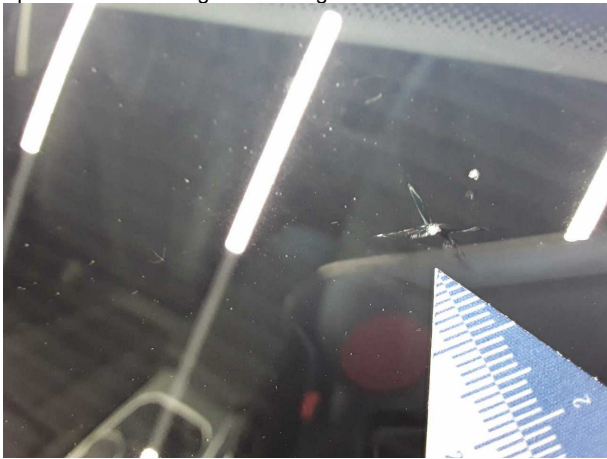
**Beschädigung #10:** Verglasung: Frontscheibe mit Spurhalteassistent - gebrochen / gerissen - erneuern
