## Fahrzeugbeschreibung

**Fahrzeug:** VOLKSWAGEN Tiguan 2.0 TDI SCR Sports Utility Vehicle 5-türig 1968 ccm 150 PS / 110 KW Diesel 6-Gang Manuell

## Zustandsbericht

Besichtigungsdatum: 18.05.2026  
**Protokollnummer: 45717967**

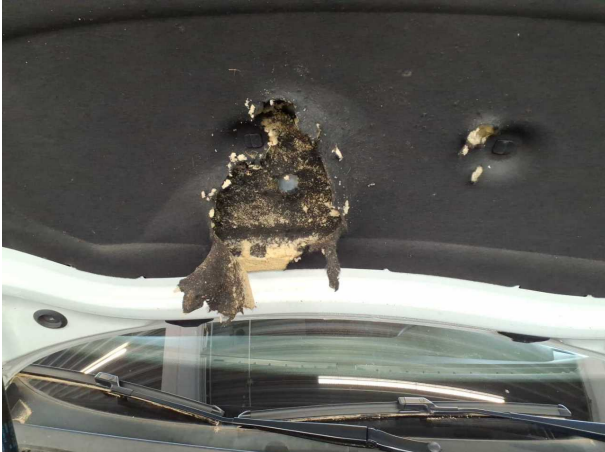
**Beschädigung #1:** Motorhaube: Dämmmatte - Löcher - erneuern

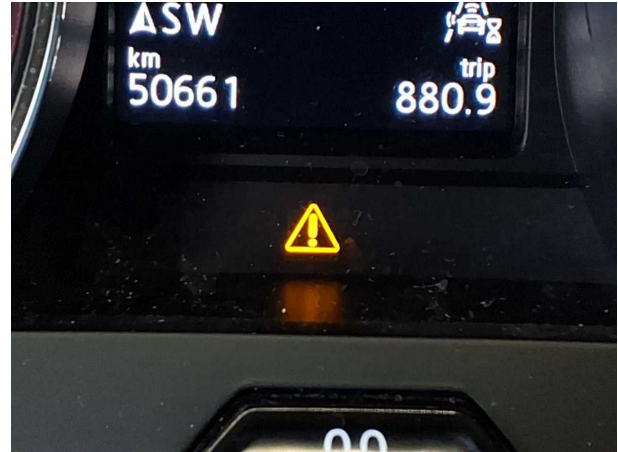
**Beschädigung #2:** Instrumententafel: Kontrollleuchte (Folgekosten möglich) - leuchtet - Diagnose durchführen

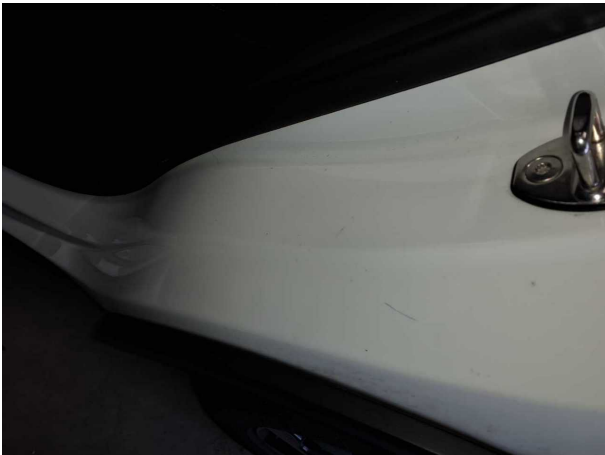
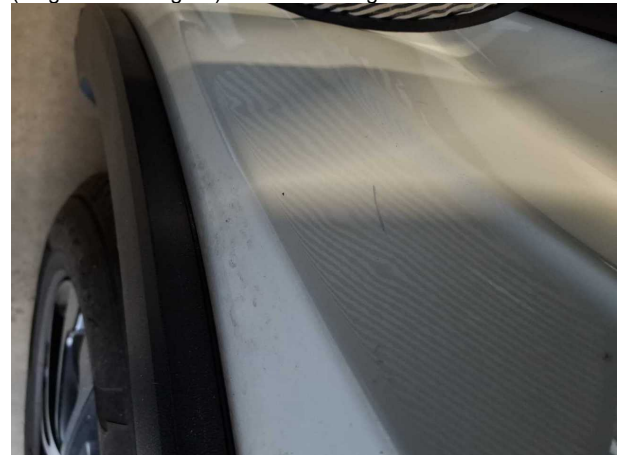
**Beschädigung #3:** Seitenwand links: Einstieg - Delle / Lackschaden - instandsetzen und lackieren

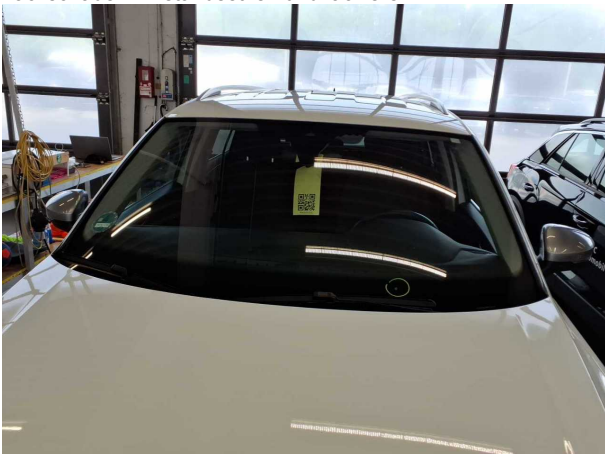
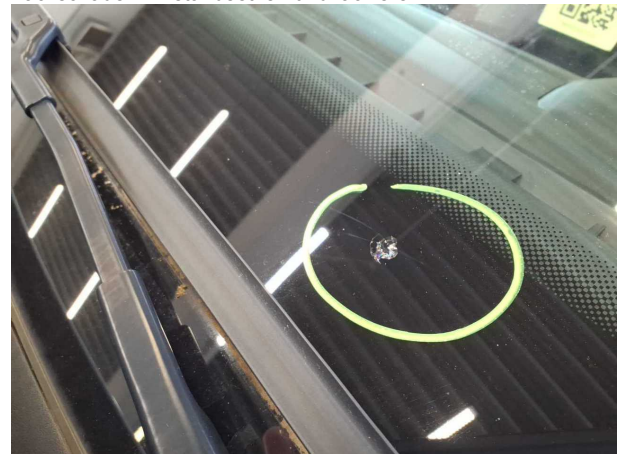
**Beschädigung #5:** Verglasung: Frontscheibe mit Spurhalteassistent (Mit rissbildung) - Steinschlag - erneuern

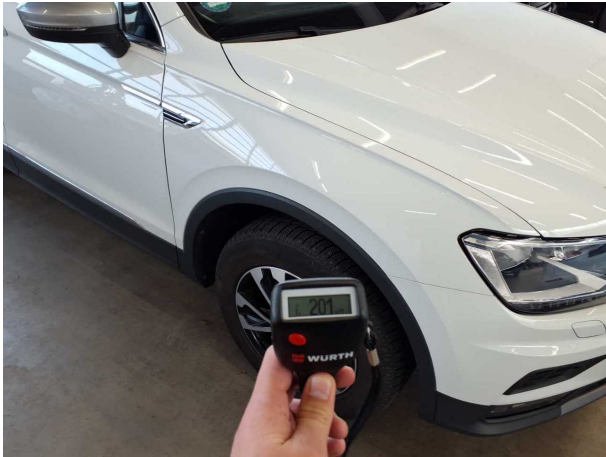
**Nachlackierung 1:** Kotflügel rechts

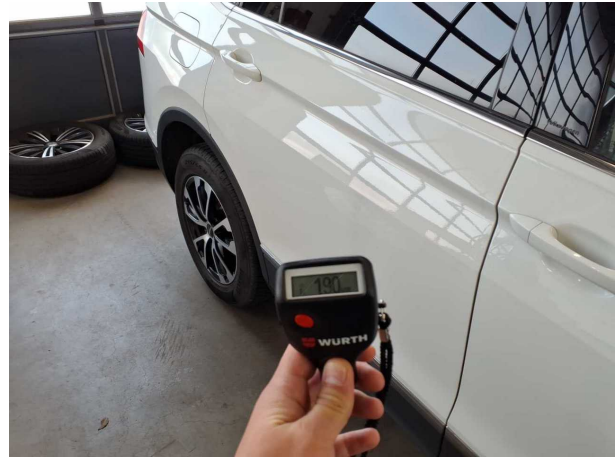
**Nachlackierung 2:** Tür hinten rechts

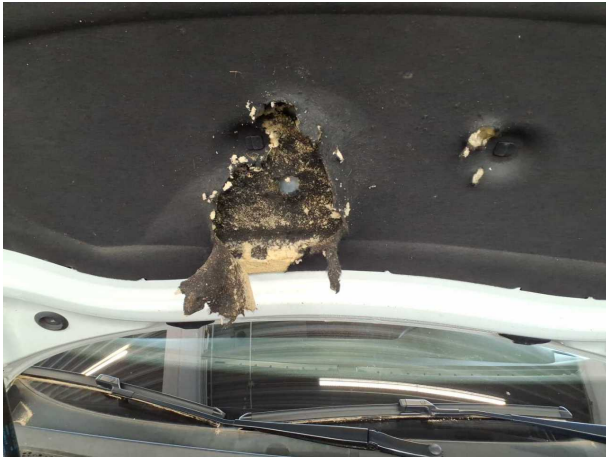
**Damage #1:** Bonnet: Insulation lining - Holes - Replace

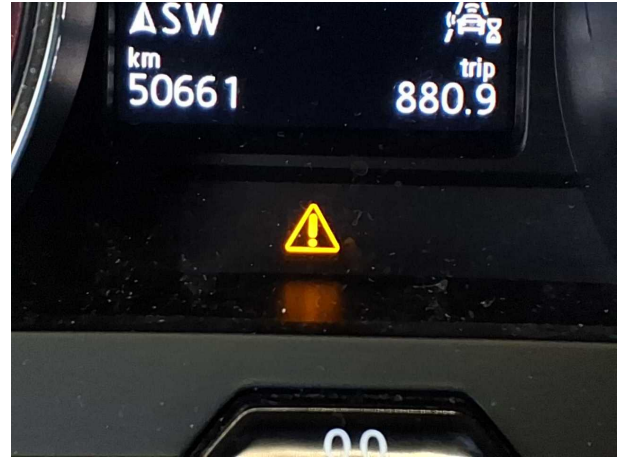
**Damage #2:** Instrument panel: Indicator light (Folgekosten möglich) - on - Perform diagnosis

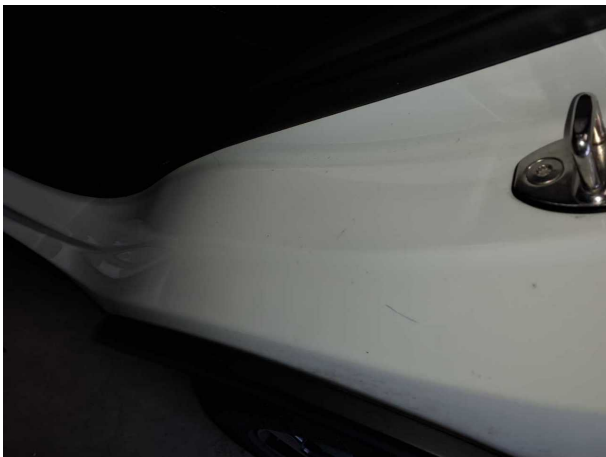
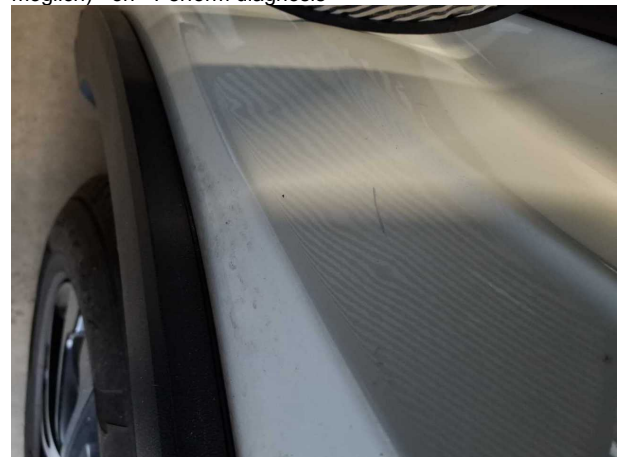
**Damage #3:** Side panel - rear left side: Sill - Dent / paintcoat damage - Repair and paint

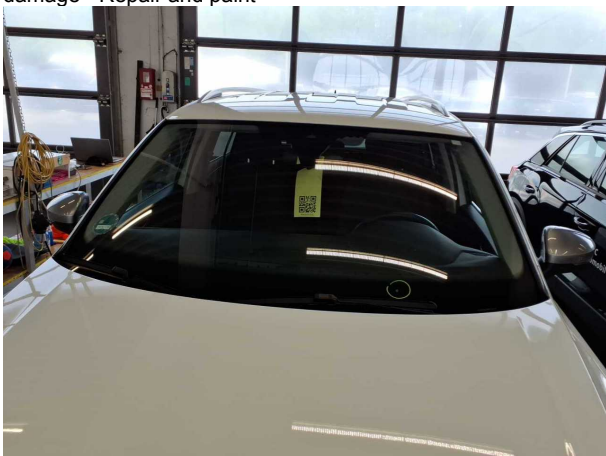
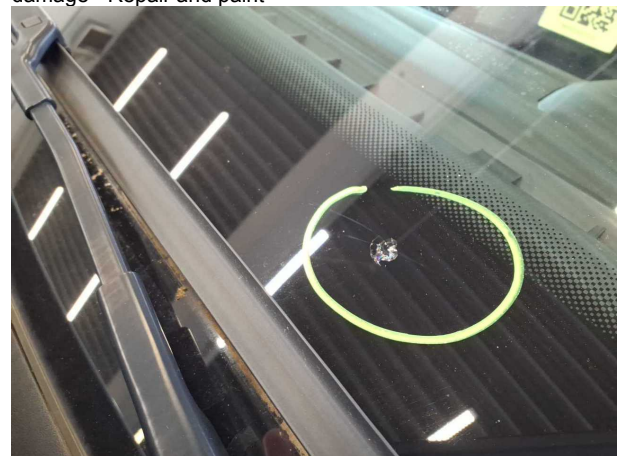
**Damage #5:** Vehicle glazing: Windscreen with lane departure assistant (Mit rissbildung) - Stone chips - Replace

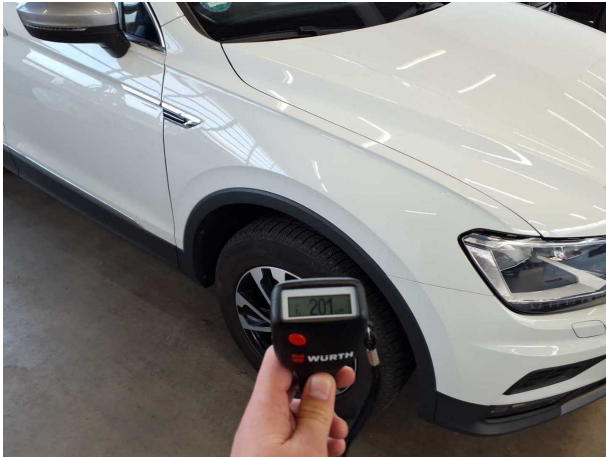
**Repainting 1:** Mudguard - right side

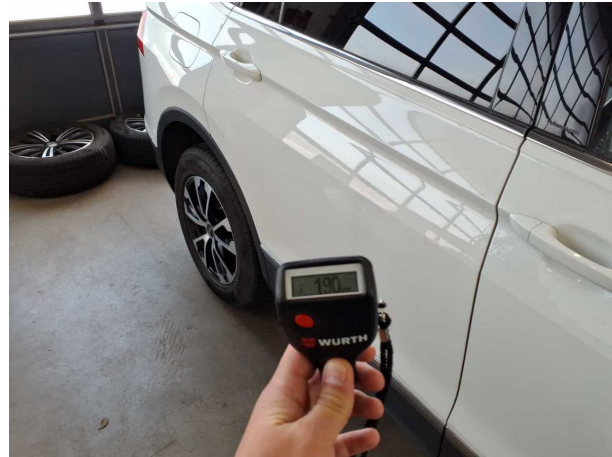
**Repainting 2:** Door - rear right side
