Lynk & Co 01

Informazioni Veicolo

| Modello: | 01 | N. Telaio: | L6TCX2E7XNE010329 |

Riepilogo dei danni

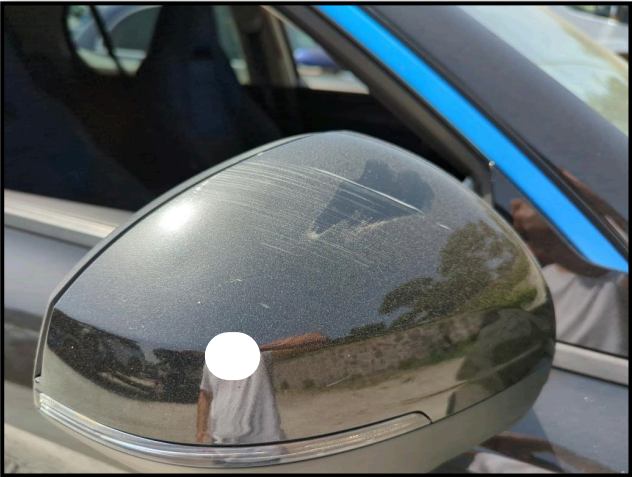
**Calotta retrovisore esterno dx**  
Graffiature  
Verniciatura  
Destra

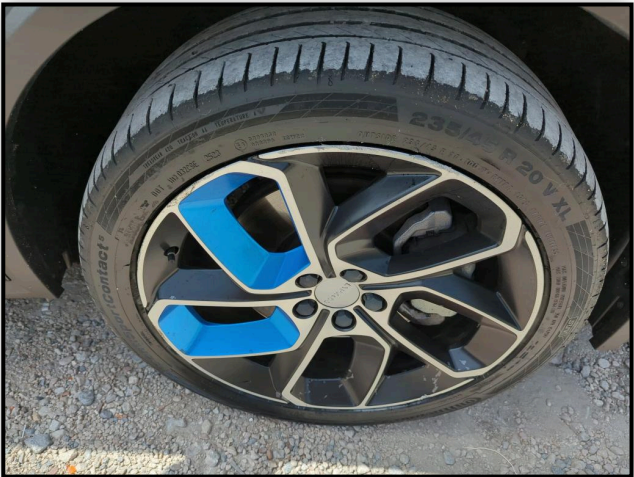
**Cerchio lega bicolore / policromo ant. Dx**  
Graffiature  
Riparare / sostituire (somma forfettaria)  
Ruote

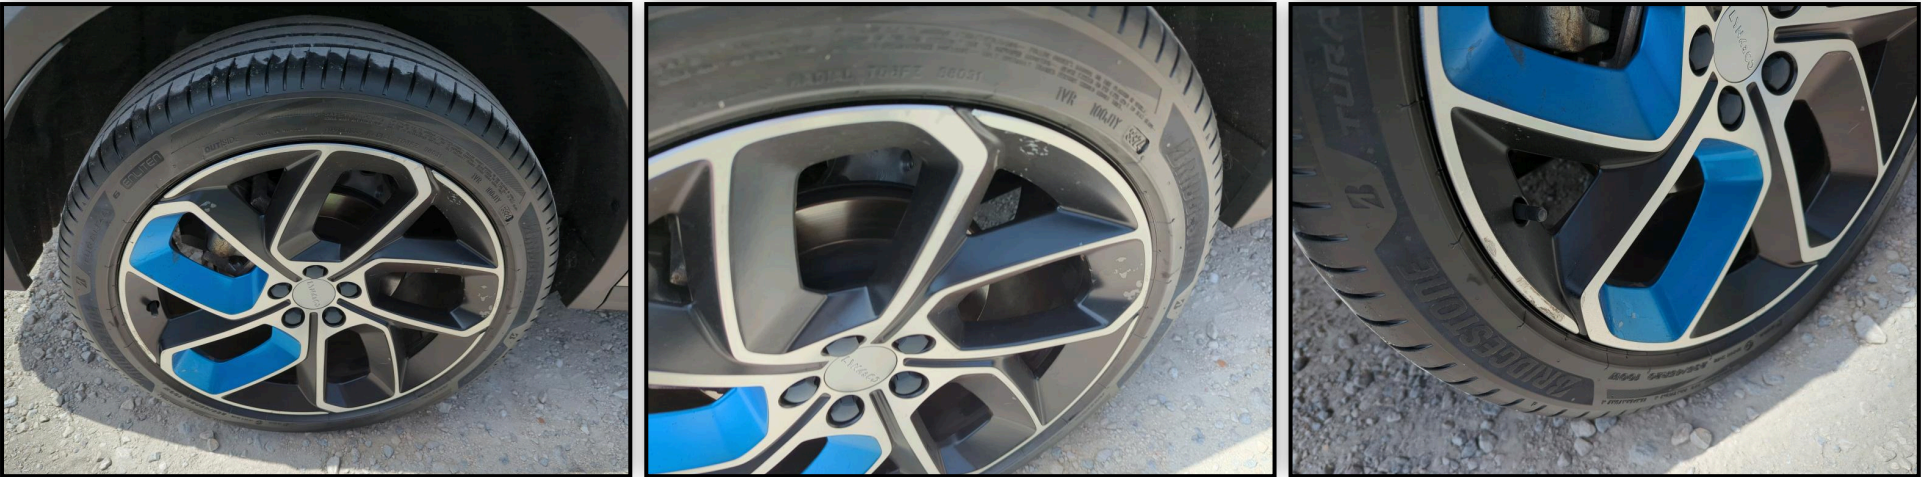
Cerchio lega bicolore / policromo post. Dx

Graffiature  
Riparare / sostituire (somma forfettaria)  
Ruote

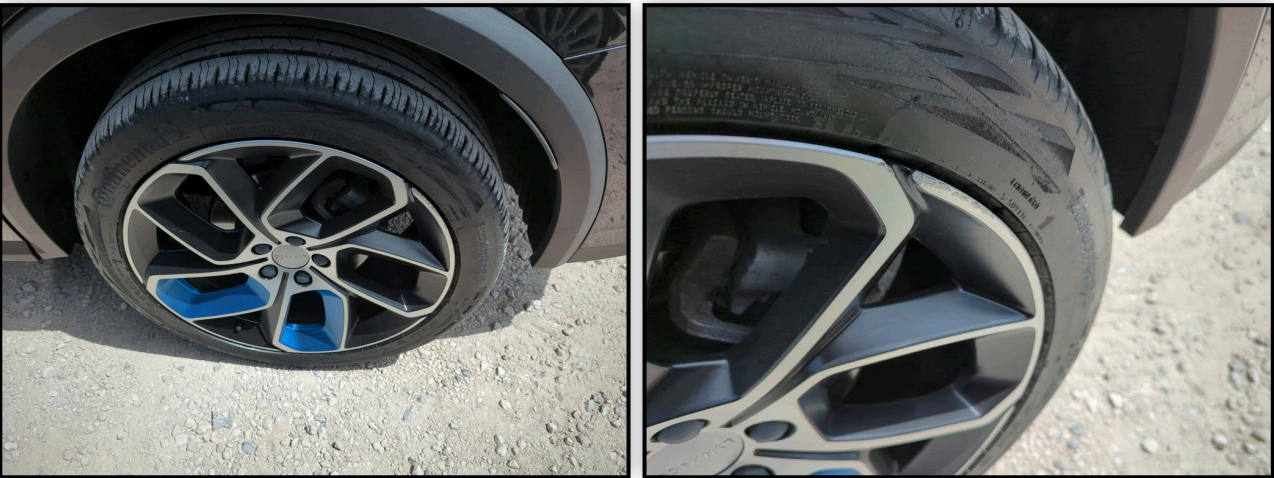
Cerchio lega bicolore / policromo post. Sx

Graffiature  
Riparare / sostituire (somma forfettaria)  
Ruote

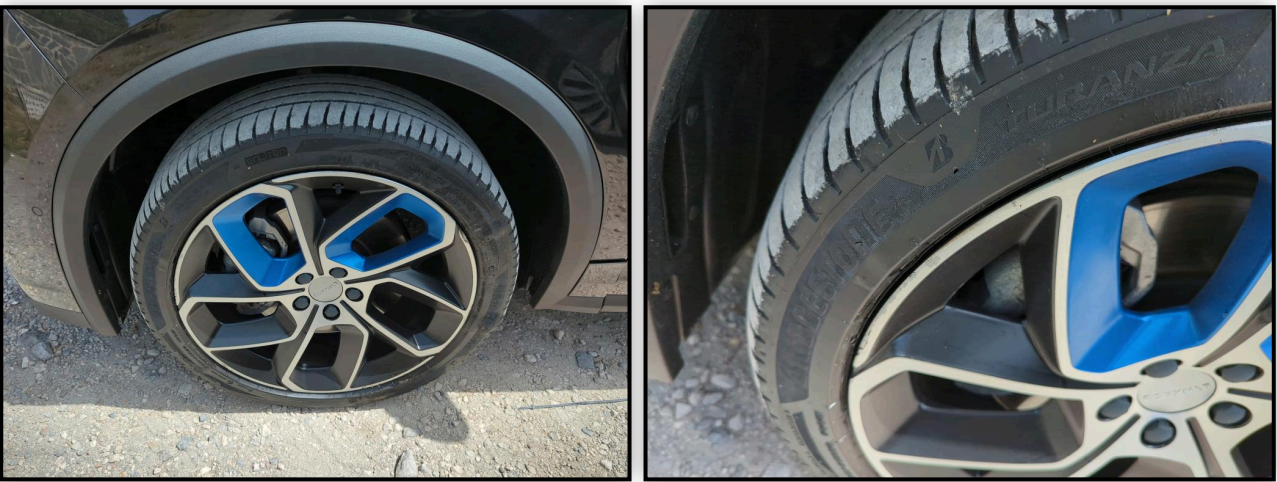
Cerchio lega bicoore / policromo ant. Sx

Graffiature  
Riparare / sostituire (somma forfettaria)  
Ruote

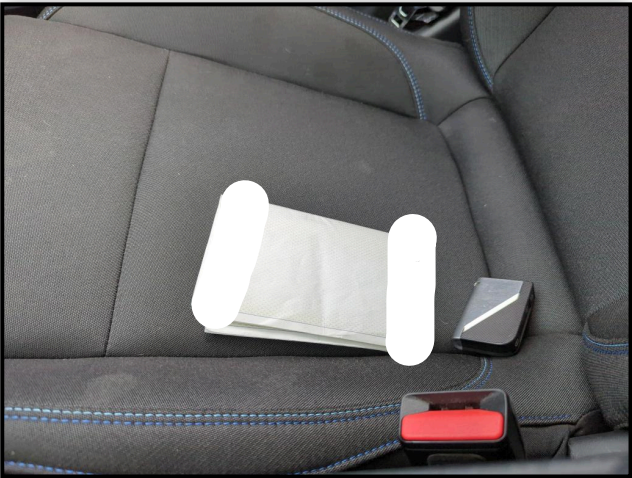
Chiave di accensione con telecomando

Mancanza  
Riparare / sostituire (somma forfettaria)  
Interni

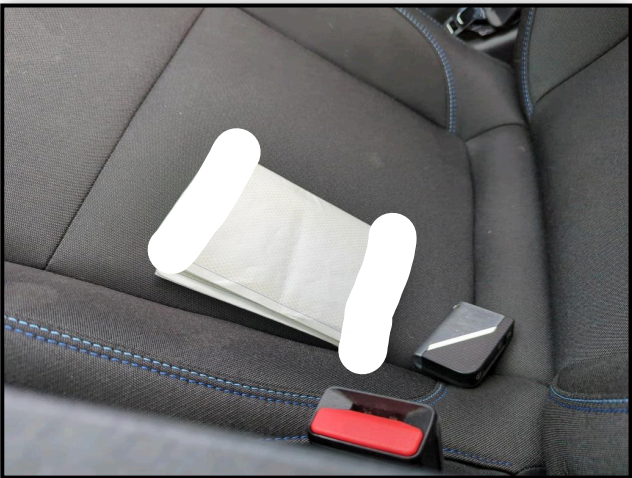
Chiave Keyless

Mancanza  
Riparare / sostituire (somma forfettaria)  
Interni

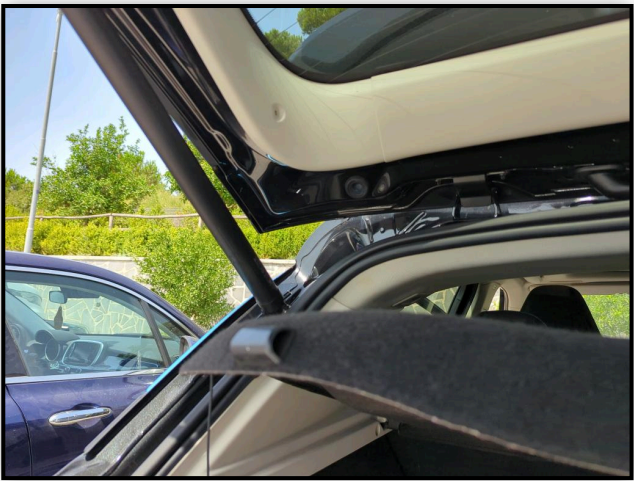
Cordino cappelliera\copertura bagagliaio

Mancanza  
Sostituire  
Dietro/posteriore

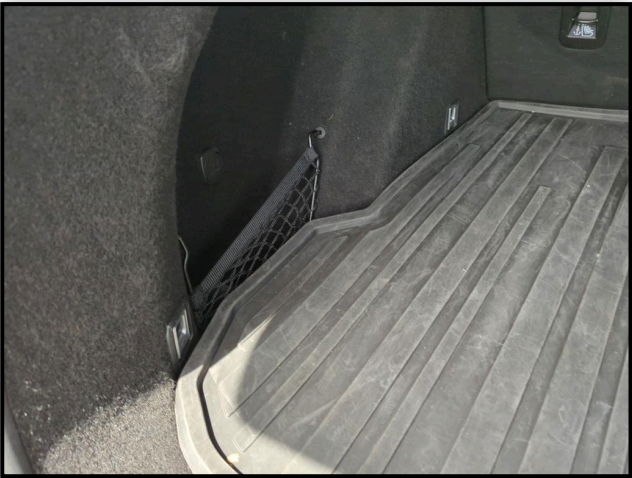
Kit di riparazione pneumatici

Mancanza  
Riparare / sostituire (somma forfettaria)  
Dietro/posteriore

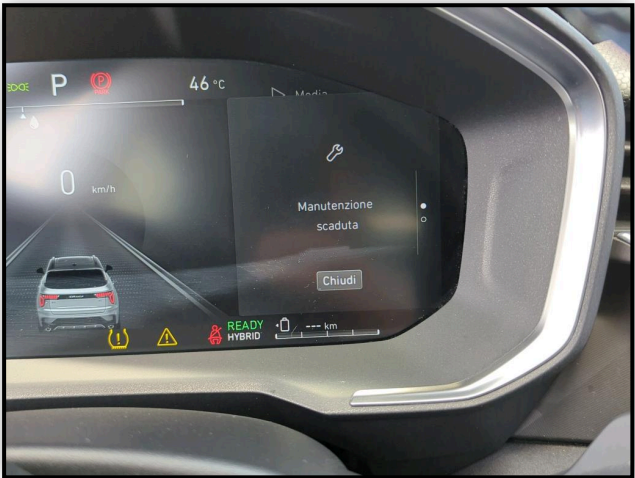
Manutenzione

Mancanza  
Eseguire  
Interni

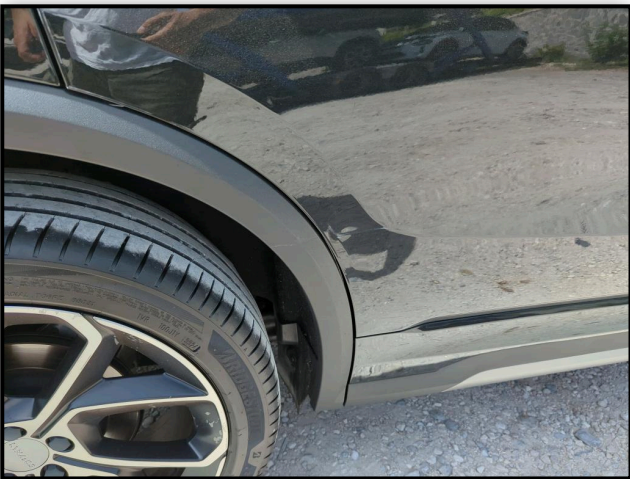
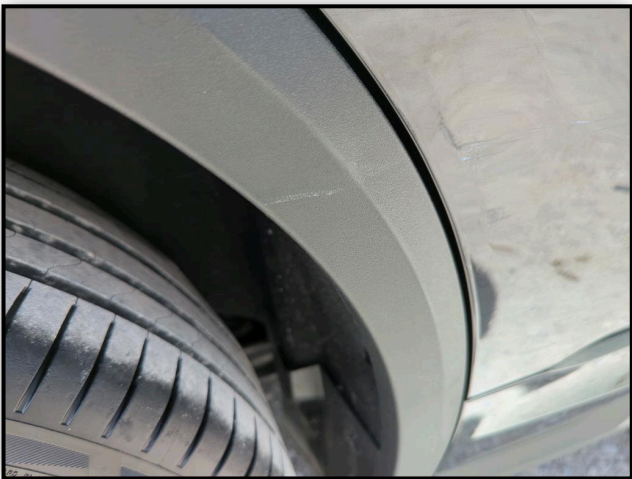
Modanatura arco passaruota post. Dx

Graffiature  
Sostituire  
Ruote

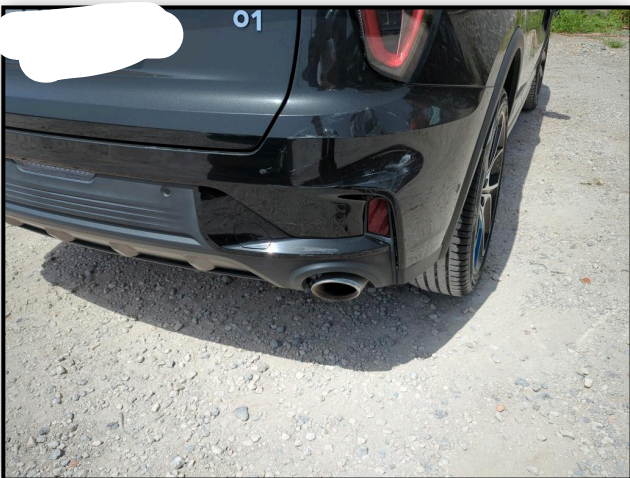
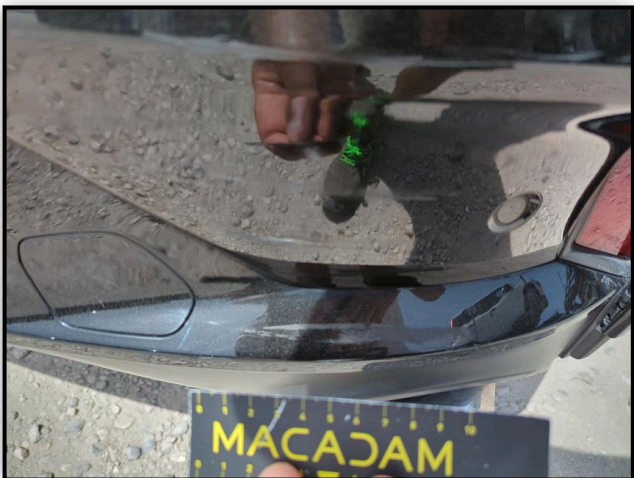
Modanatura dx paraurti Post.(quando separate)

Graffiature  
Verniciatura  
Dietro/posteriore

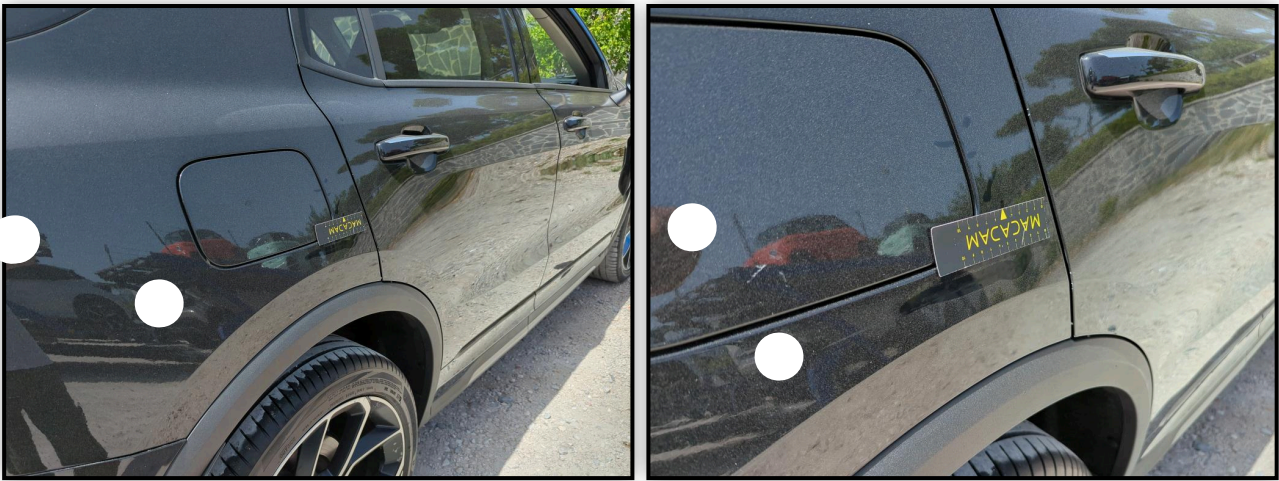
**Parafango post. Dx**  
Ammaccatura  
Riparare e dipingere  
Destra

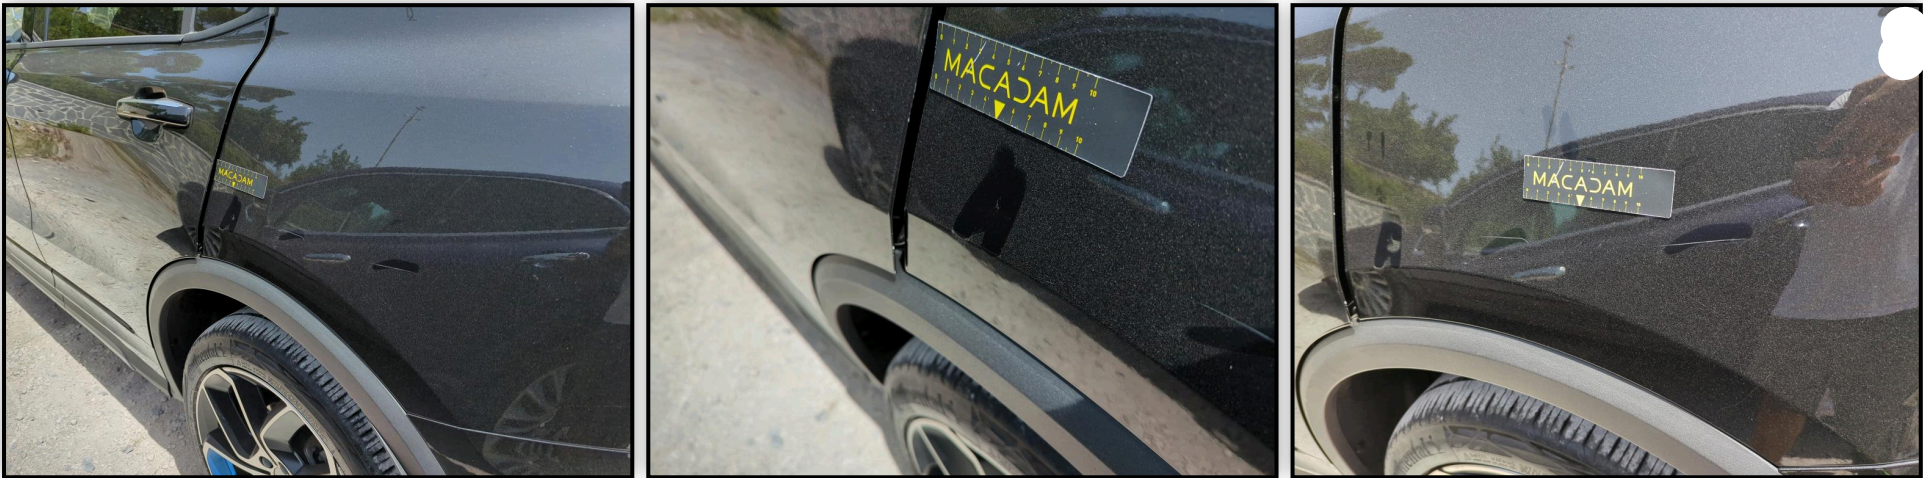
**Parafango post. Sx**  
Ammaccatura e graffio  
Riparare e dipingere  
Sinistra

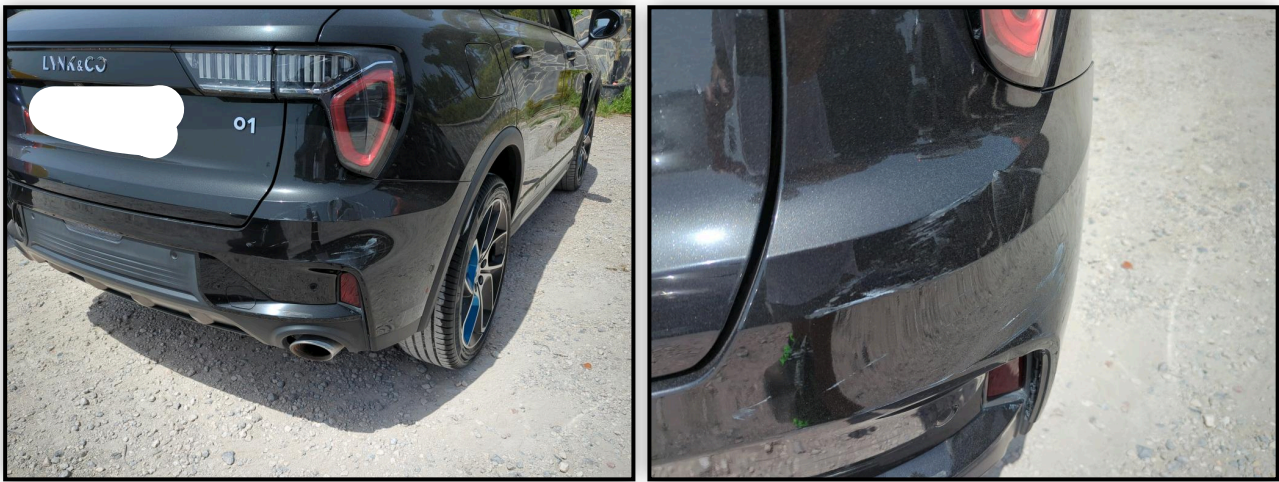
**Paraurti post.**  
Deformato / Forzato  
Sostituire e dipingere  
Dietro/posteriore

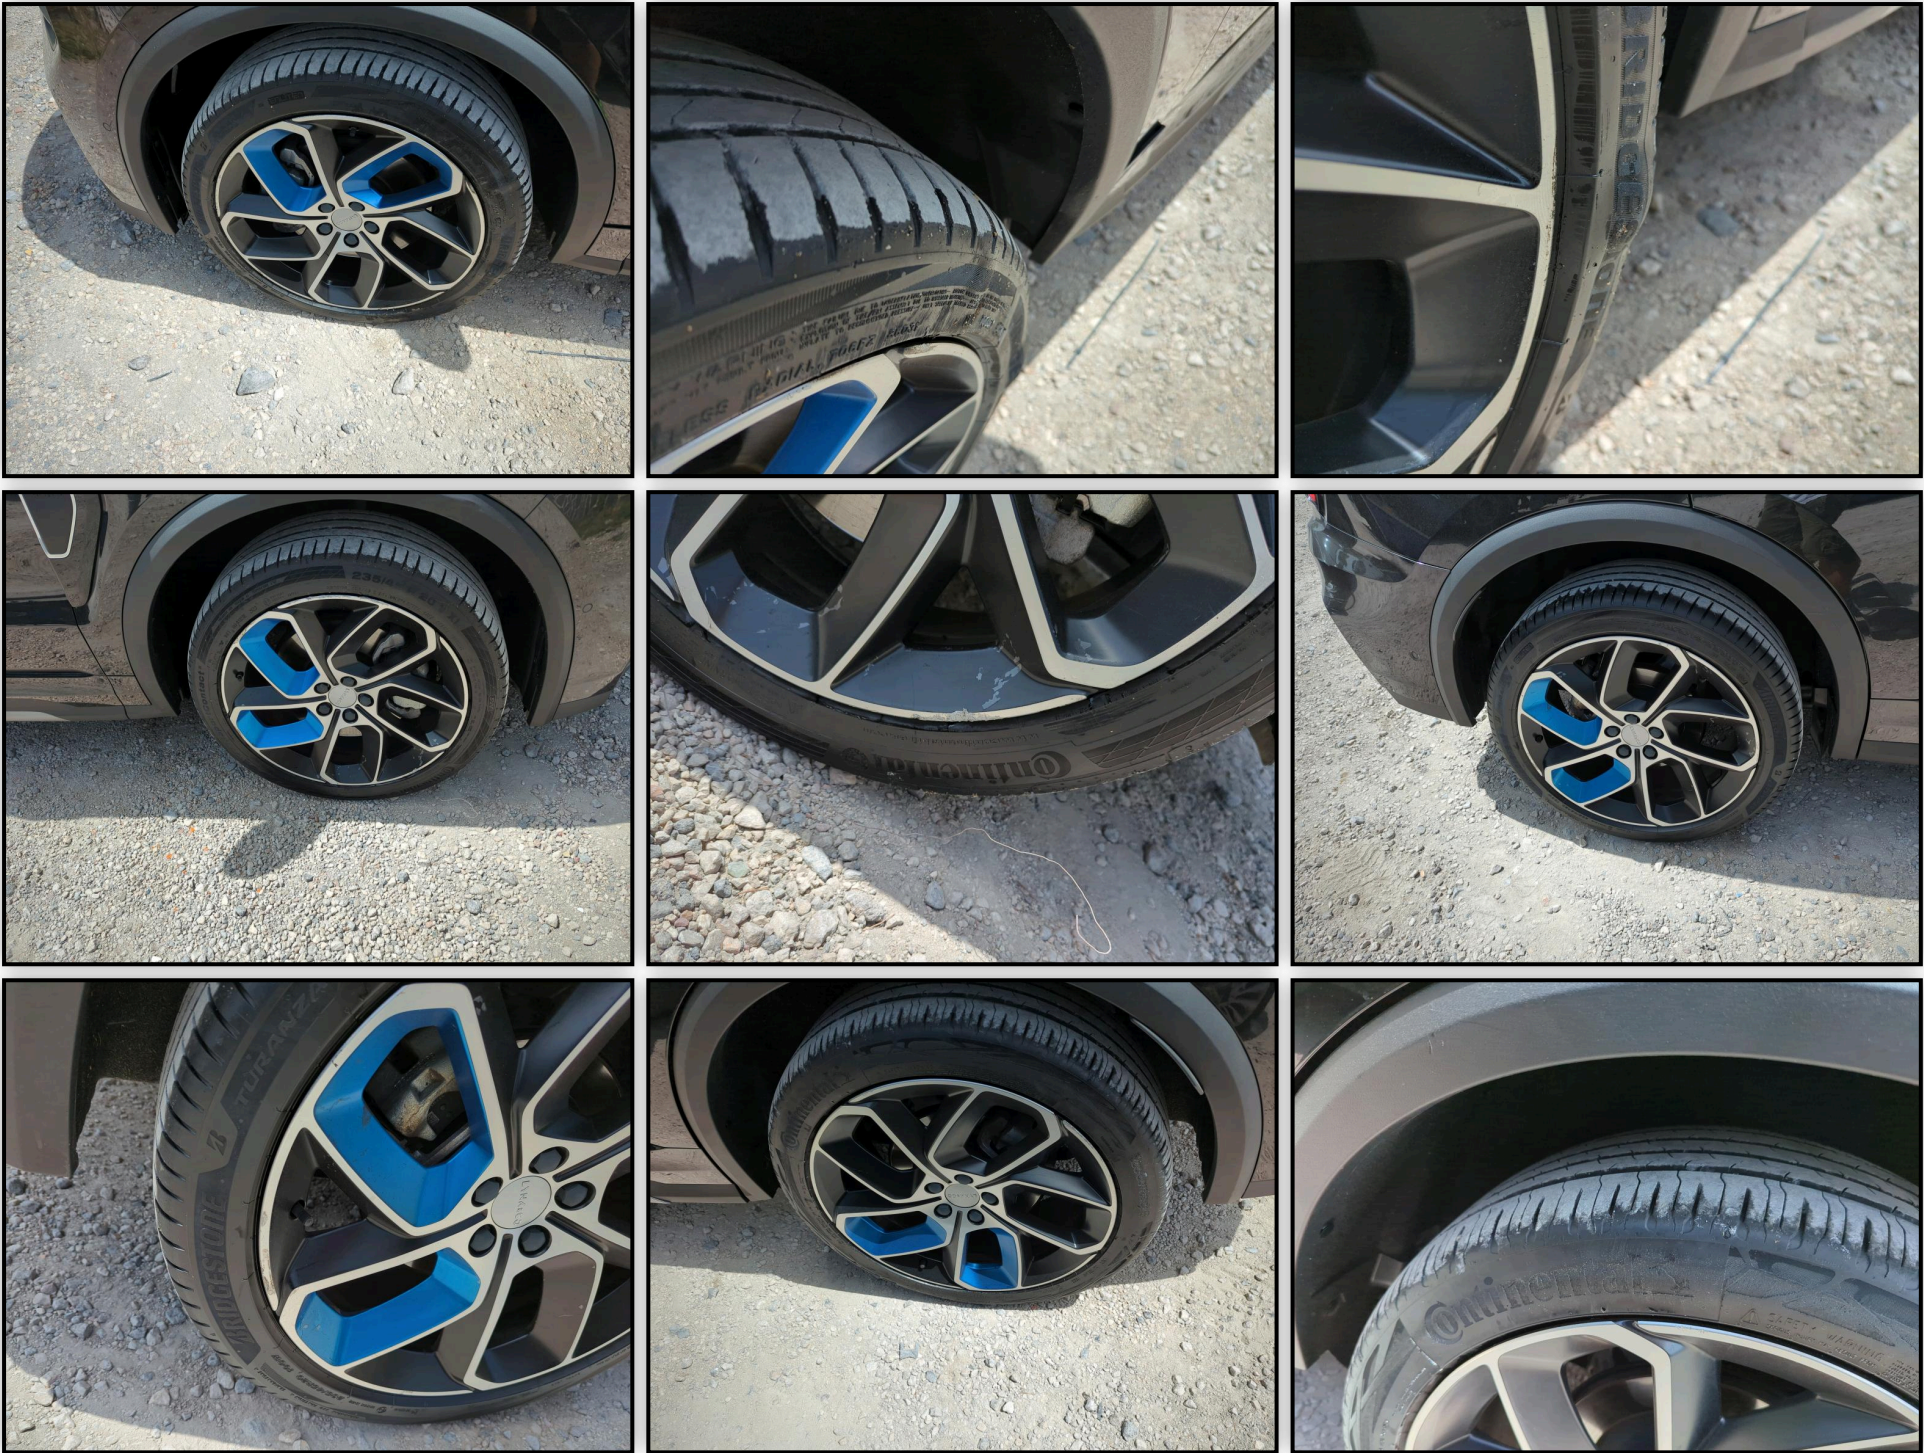
Pneumatici

Fuori tolleranza

Sostituire

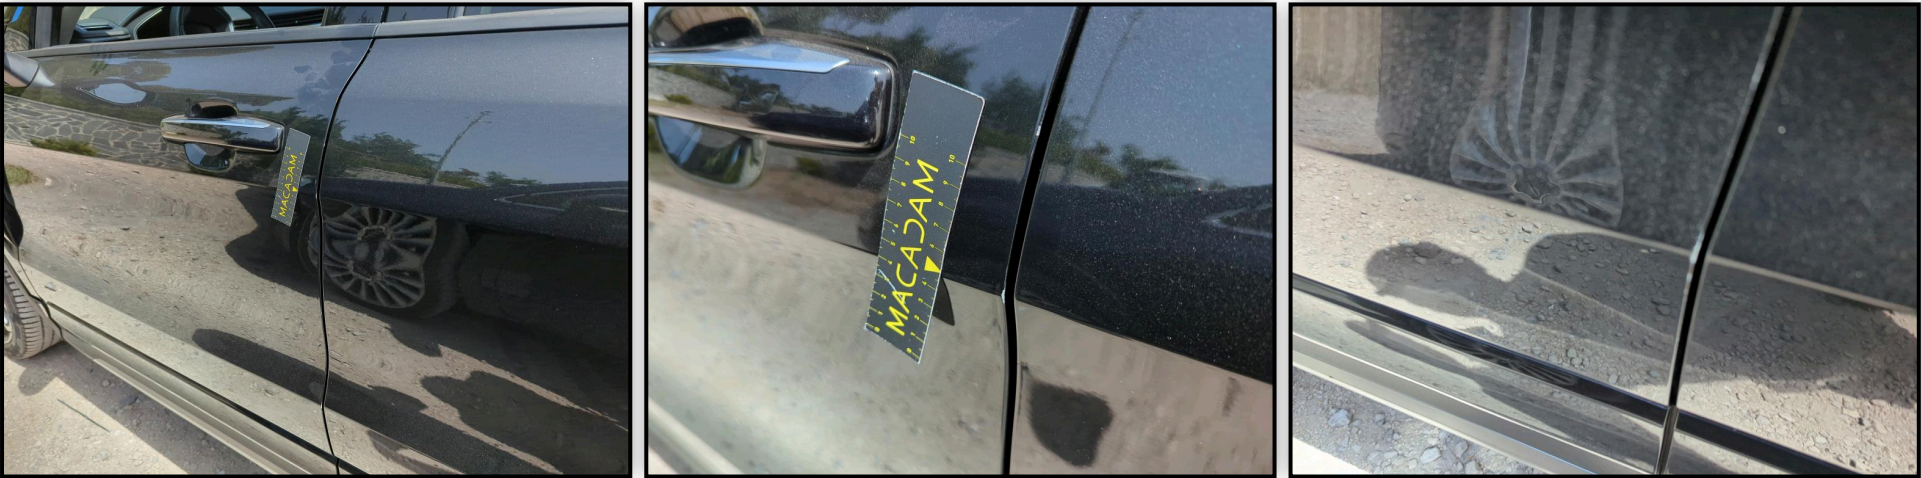
Porta ant. Sx

Graffiature

Verniciatura

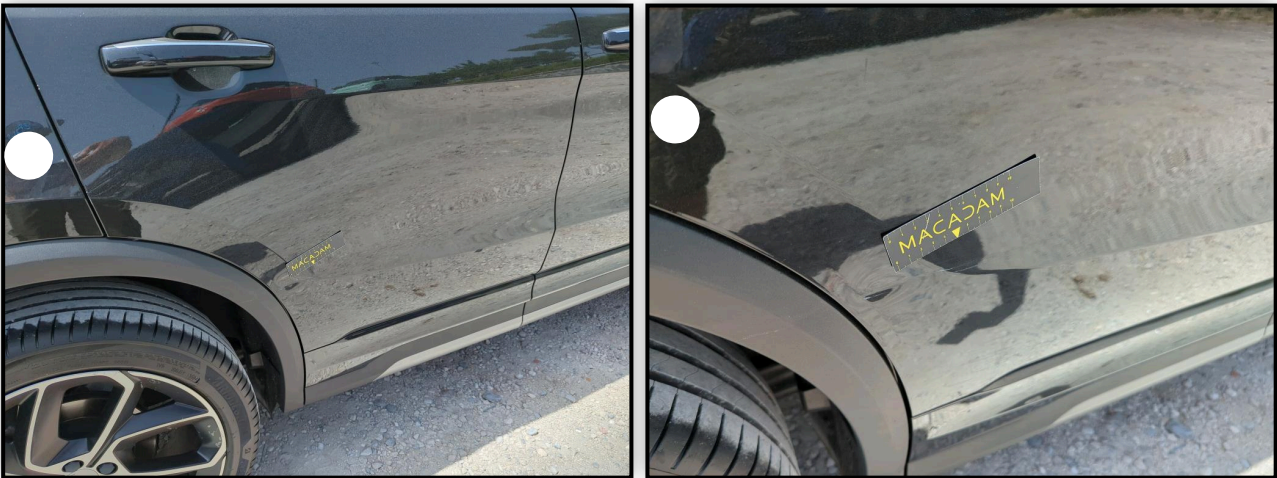
Porta post. Dx

Ammaccatura e graffio

Riparare e dipingere

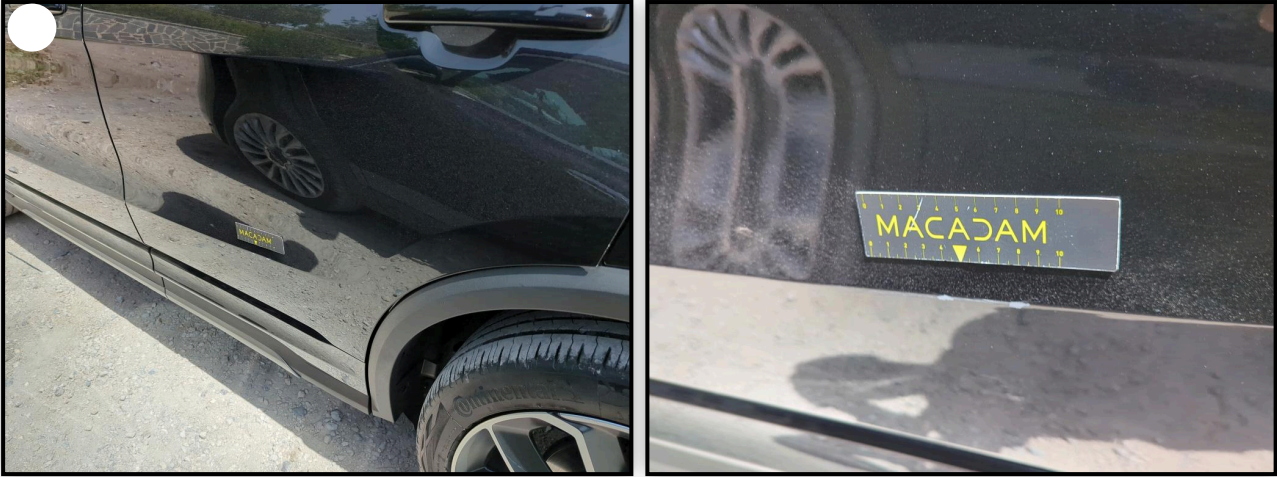
Porta post. Sx

Graffiature

Verniciatura

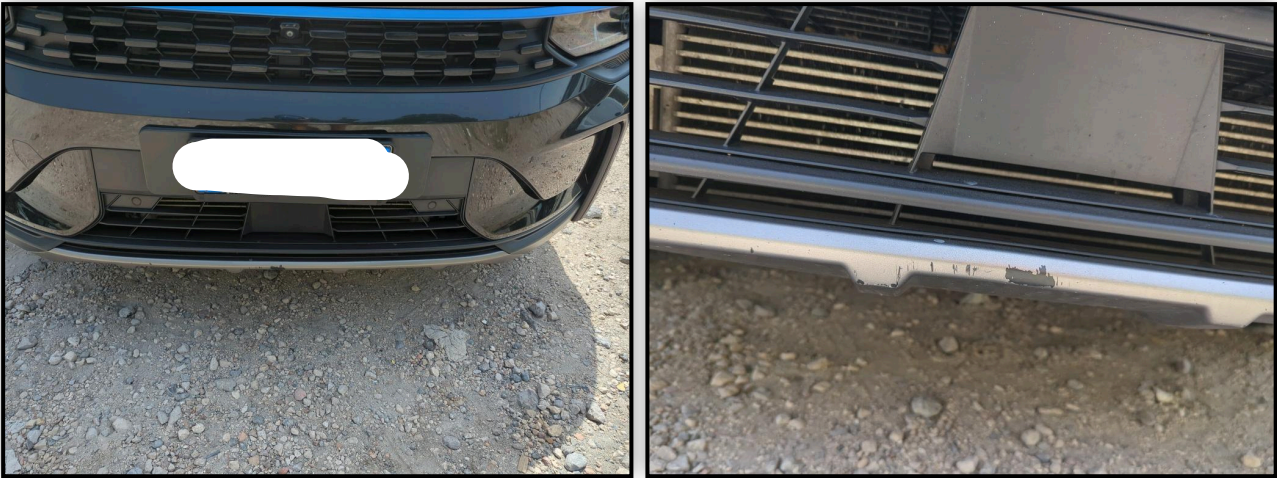
Spoiler paraurti ant.

Graffiature

Verniciatura
