## Wertgutachten

<b>Ihr Auftrag vom</b>	08.06.2026 durch Raiffeisen-Impuls Fuhrparkmanagement GmbH & Co. KG
<b>Besichtigungsort</b>	36272 Niederaula, Industriestraße 11
<b>Besichtigungsdatum</b>	24.06.2026
<b>Referenznummern</b>	0002095914

<b>Fahrzeugident.-Nr.</b>	<b>TMBGR6NW9S3022987</b>		
<b>Fahrzeugart</b>	PKW - SUV / Geländewagen	<b>Farbton / Lackart</b>	Graphite-Grau / Metallic
<b>Hersteller</b>	Skoda	<b>Nächste HU</b>	keine Angabe
<b>Typ / Verkaufsbez.</b>	Kamiq 1.0 TSI Selection	<b>Laufleistung abgelesen</b>	61.772 km
<b>Erstzulassung</b>	19.11.2024	<b>Emissionsklasse</b>	Euro 6e
<b>Getriebe / Gänge</b>	Direktschaltung / 7	<b>Sitzplätze / Türen</b>	5 / 5
<b>Achsen / angetrieben</b>	2 / 1	<b>Anzahl Besitzer</b>	unbekannt
<b>Motorart</b>	Reihenmotor / Benzin	<b>Hubraum / Nennleistung</b>	999 ccm / 85 KW
<b>Antriebsart</b>	Frontantrieb

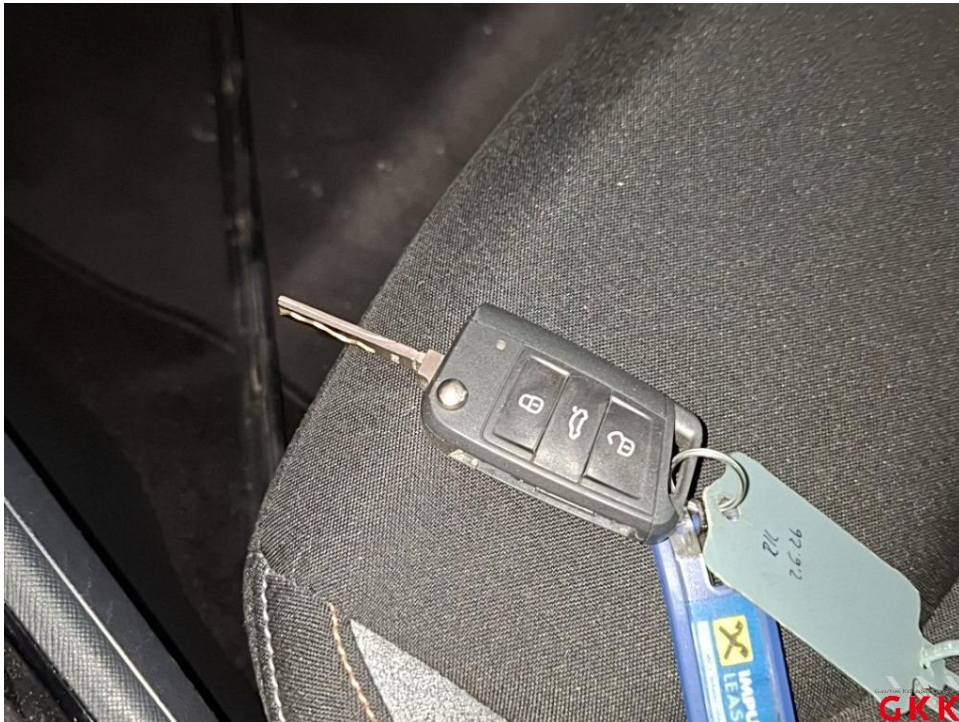
Bild 15 Hauptschlüssel, mit Fernbedienung, fehlt, ersetzen

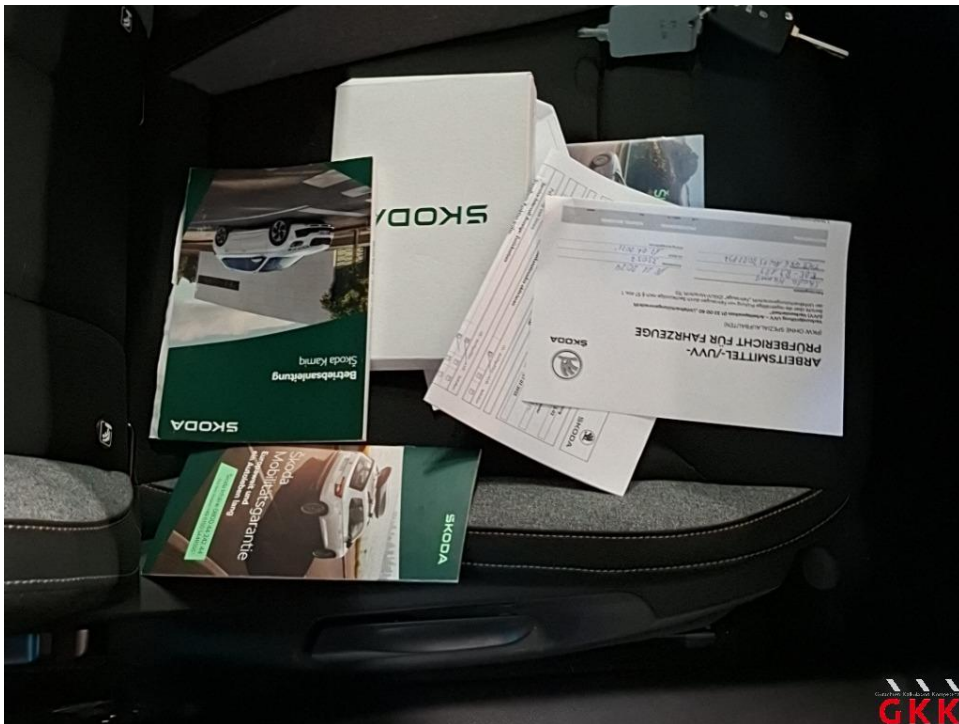
<b>Wertbeeinflussende Faktoren</b>		
<b>Front</b> (Angaben ohne MwSt.)	Reparaturkosten	MW
Motorhaube, beschädigt, kalt drücken (Bild 20)	80,00 €	80,00 €
<b>Reifen, Felgen, Radkappen</b> (Angaben ohne MwSt.)	Reparaturkosten	MW
LM-Rad vorne rechts, Materialabtrag, ersetzen (Bild 17, Bild 18, Bild 19)	474,81 €	474,81 €
<b>Schlüssel/Schließanl.</b> (Angaben ohne MwSt.)	Reparaturkosten	MW
Hauptschlüssel mit Fernbedienung, fehlt, ersetzen (Bild 15)	193,76 €	193,76 €
<b>Sonstiges</b> (Angaben ohne MwSt.)	Reparaturkosten	MW
HU (Hauptunters.) PKW / Transporter, kein gültiger Nachweis vorhanden, durchführen (Bild 16)	132,77 €	132,77 €

Bild 16 HU (Hauptunters.), PKW / Transporter, kein gültiger Nachweis vorhanden, durchführen

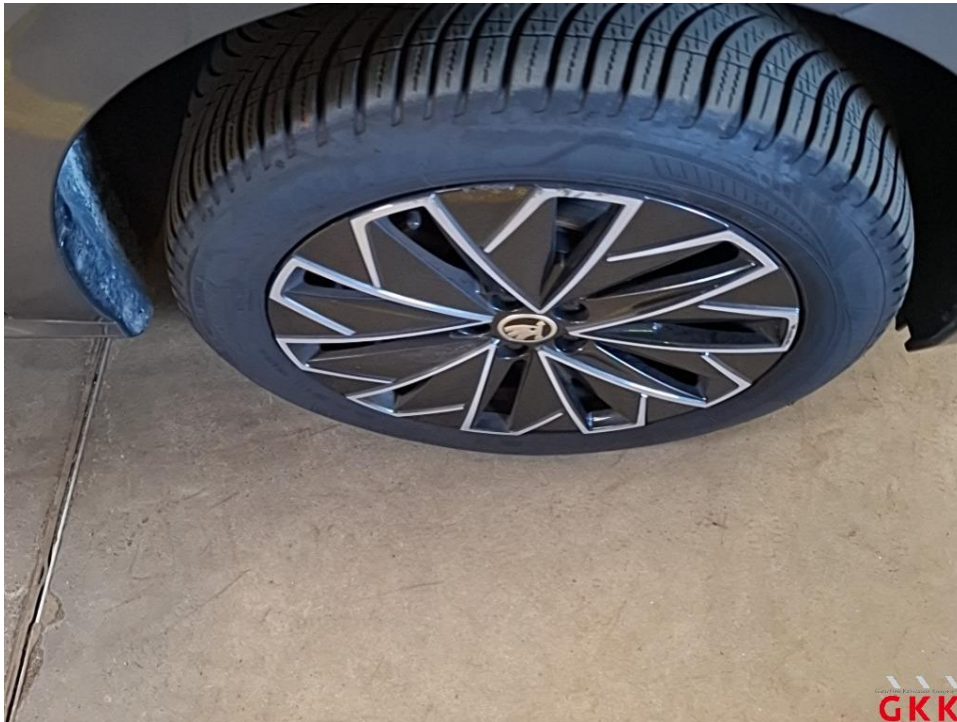
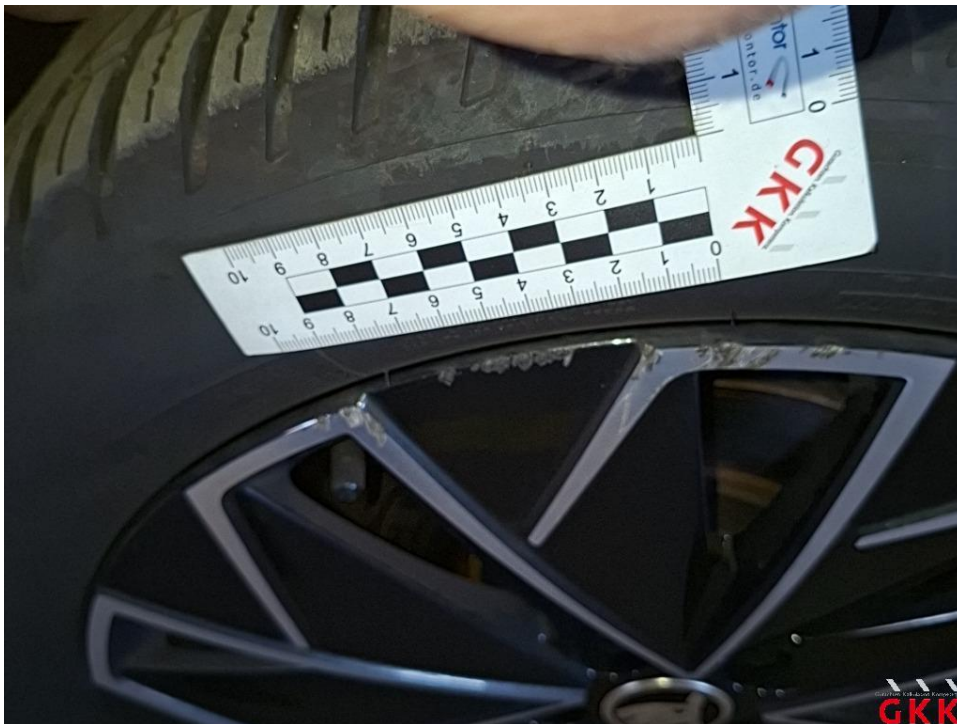
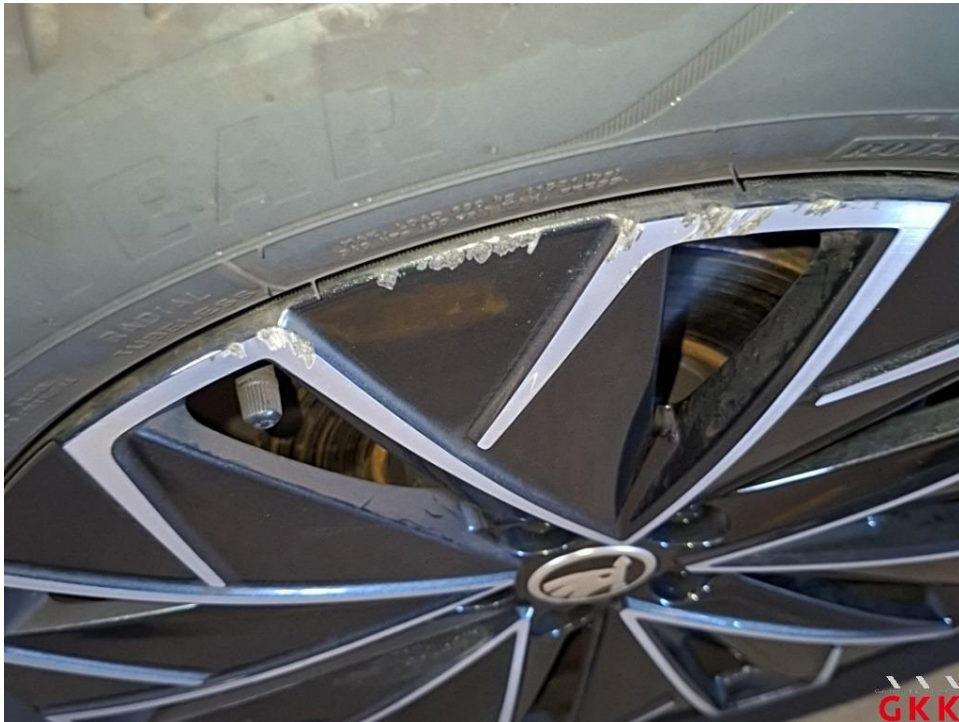
Bild 17 LM-Rad, vorne rechts, Materialabtrag, ersetzen

Bild 18 LM-Rad, vorne rechts, Materialabtrag, ersetzen

Bild 19 LM-Rad, vorne rechts, Materialabtrag, ersetzen

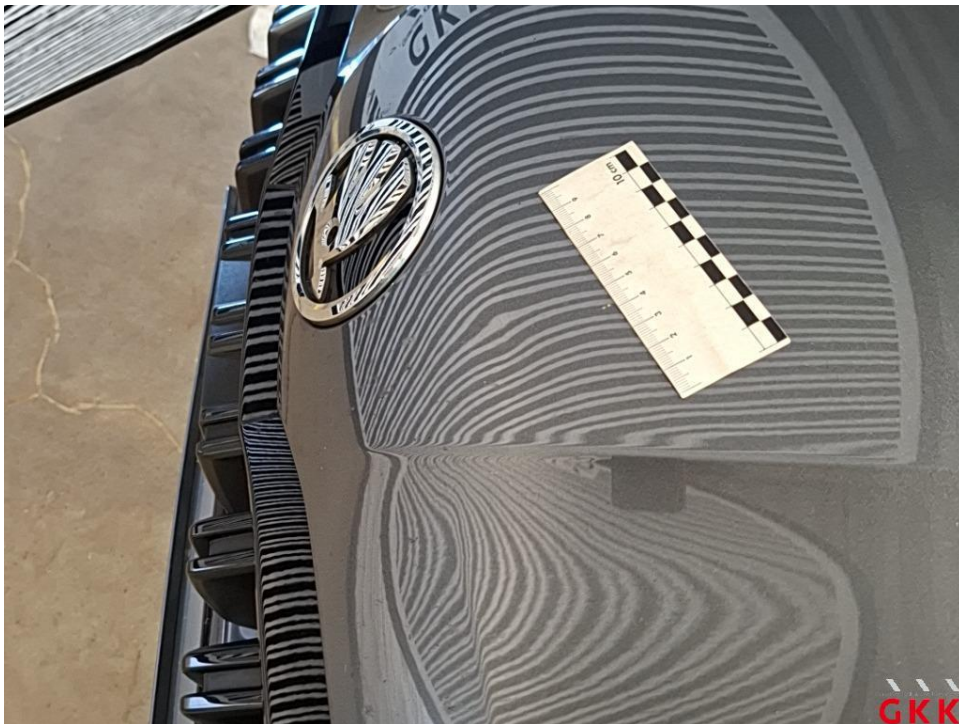
Bild 20 Motorhaube, beschädigt, kalt drücken
