Zustandsbericht

- Protokoll der Fahrzeugbewertung -

Berichts-Nr: 10301763
vom: 26.03.2026

Auftrags-Nr: 1002380512
Besichtigt am: 25.03.2026 15:08
Berichts-Nr: 10301763
FIN: WVVZZZ3CZNE038338

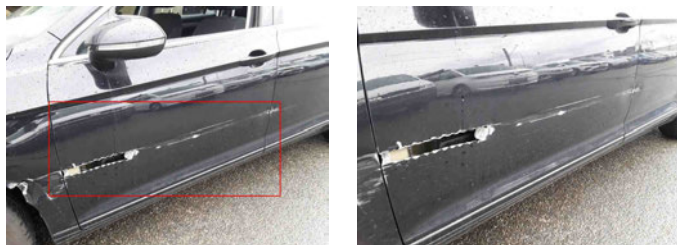
1 - Tür vorne links - Deformiert - Ersetzen

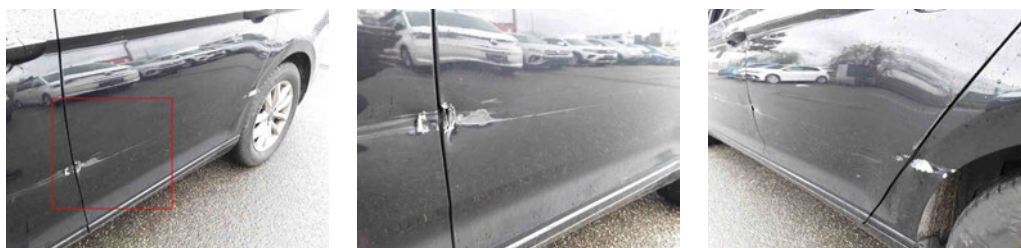
2 - Tür hinten links - Deformiert - Ersetzen

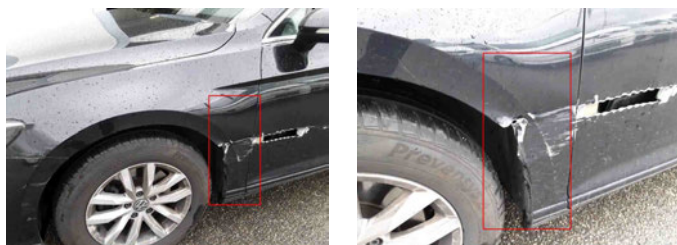
3 - Kotflügel vorne links - Deformiert - Ersetzen

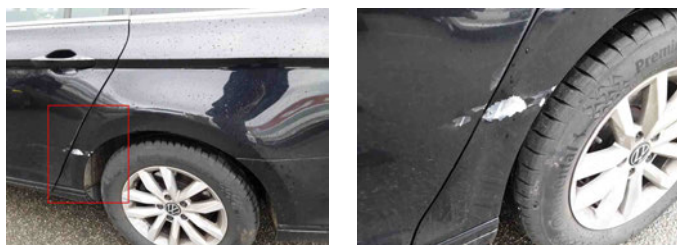
Bauteil	Lack (µm)
Lackschichtdicke Seitenwand hinten links (µm)	456,0
Pro Bauteil wurden mindestens 3 Messungen durchgeführt.

4 - Seitenwand hinten links - Delle(n) und Kratzer - Instandsetzen + lackieren

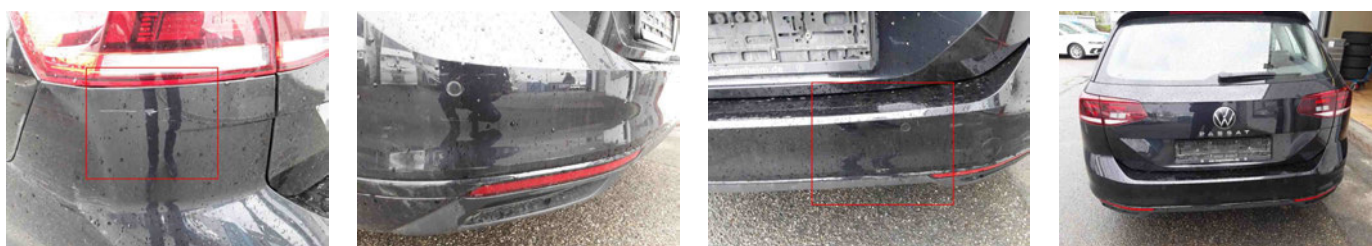
5 - Stoßfänger hinten - Delle(n) und Kratzer - Instandsetzen + lackieren

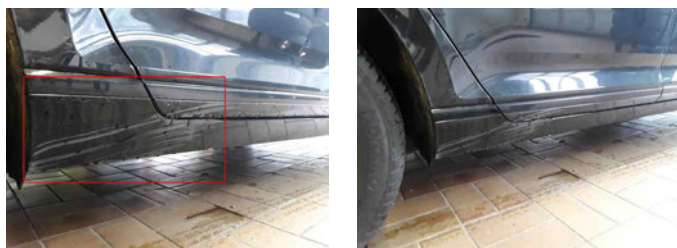
7 - Schwellerverkleidung rechts - Kratzer - Smart Repair

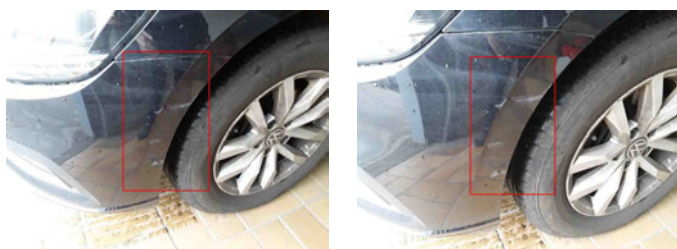
8 - Stoßfänger vorne - Kratzer - Smart Repair

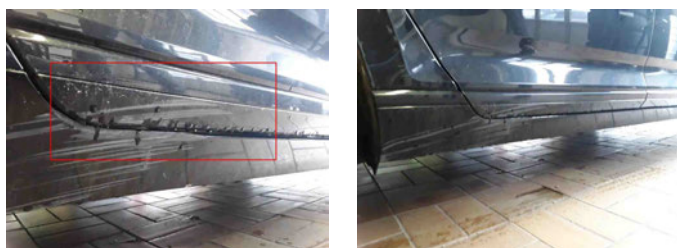
9 - Tür hinten rechts - Kratzer - Smart Repair

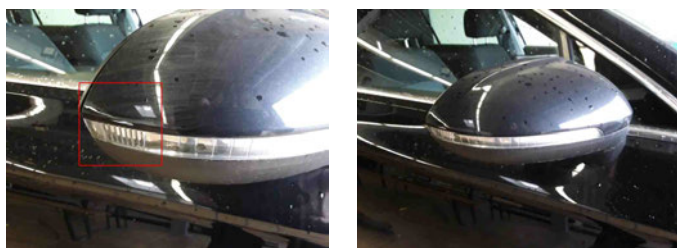
10 - Außenspiegel Gehäuse rechts - Kratzer - Smart Repair

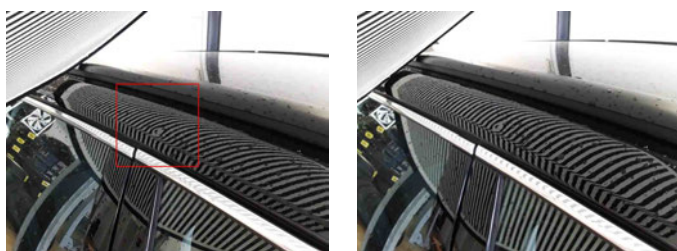
11 - Dachholm rechts - Delle(n) - Kaltdrücken
