Wertgutachten

Ihr Auftrag vom	26.05.2026 durch Raiffeisen-Impuls Fuhrparkmanagement GmbH & Co. KG
Besichtigungsort	36272 Niederaula, Industriestraße 11
Besichtigungsdatum	10.06.2026
Referenznummern	0002066165

Fahrzeugident.-Nr.	VXEVFEHS7P7869666		
Fahrzeugart	Transporter - Kasten geschlossen	Farbton / Lackart	Mondstein Grau / Metallic
Hersteller	Opel	Nächste HU	keine Angabe
Typ / Verkaufsbez.	Vivaro 2.0 D Edition M	Laufleistung abgelesen	77.640 km
Erstzulassung	01.03.2024	Emissionsklasse	Euro 6e
Getriebe / Gänge	Automatik / 8	Sitzplätze / Türen	3 / 5
Achsen / angetrieben	2 / 1	Anzahl Besitzer	unbekannt
Motorart	Reihenmotor / Diesel	Hubraum / Nennleistung	1.997 ccm / 106 KW
Antriebsart	Frontantrieb

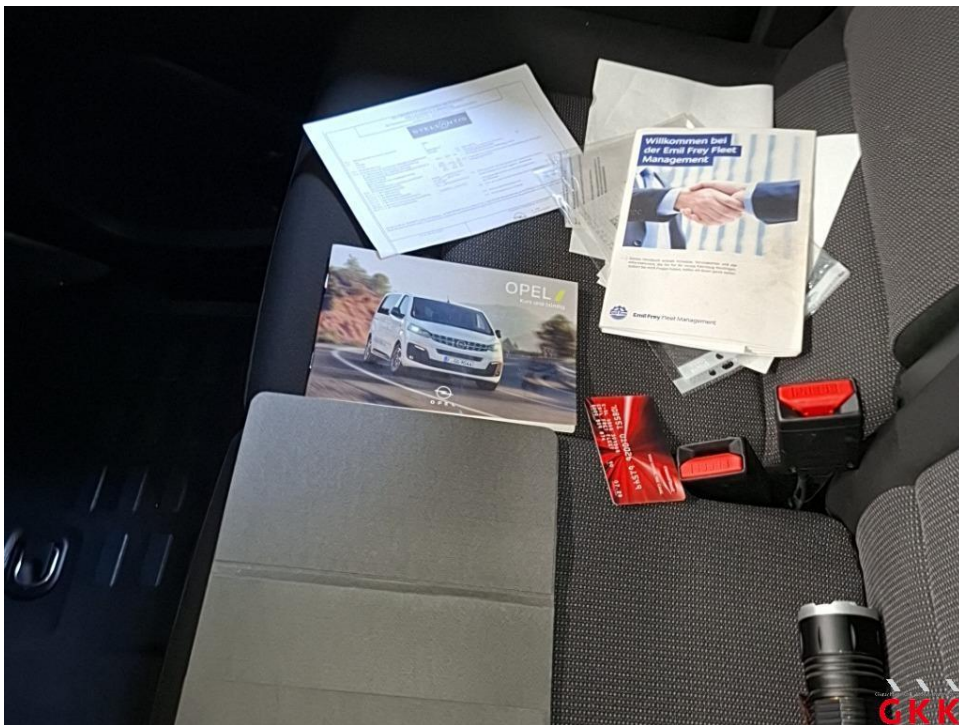
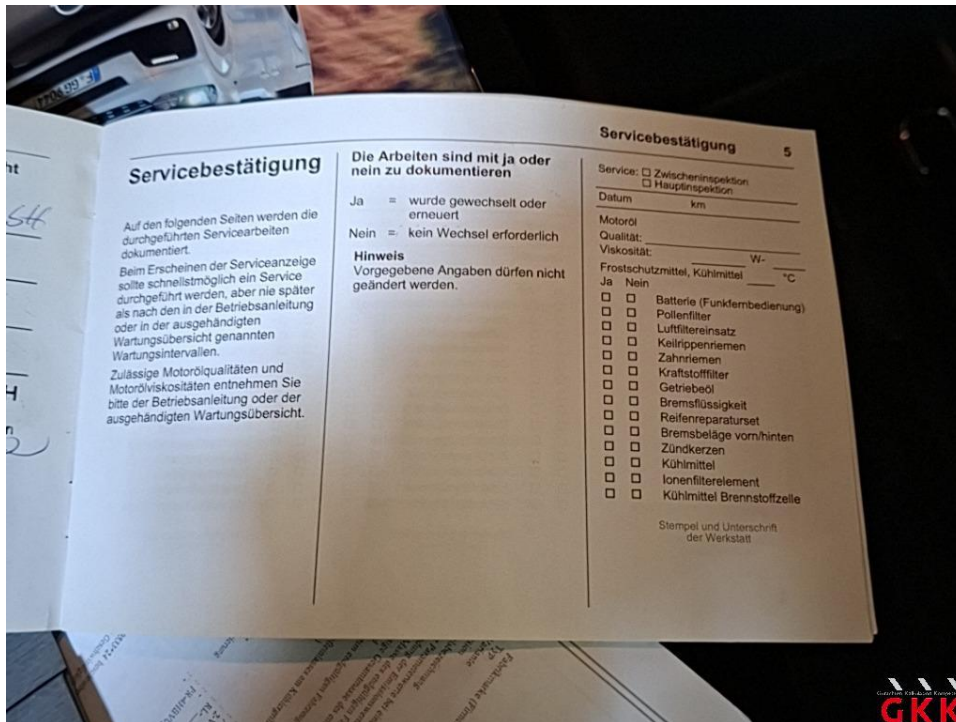
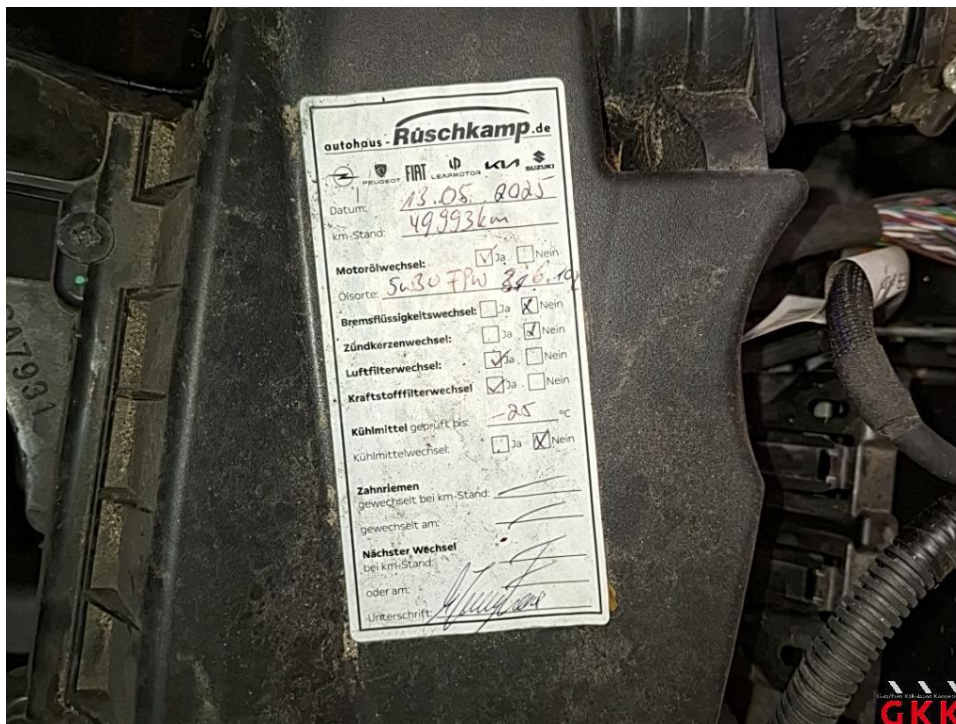
Interieur (Angaben ohne MwSt.)	Reparaturkosten	MW
Laderaum, beschädigt, Gebrauchsspur	0,00 €	0,00 €
Sonstiges (Angaben ohne MwSt.)	Reparaturkosten	MW
HU (Hauptunters.) PKW / Transporter, kein gültiger Nachweis vorhanden, durchführen (Bild 17, Bild 18)	132,77 €	132,77 €
Inspektion groß Kleintransporter, kein gültiger Nachweis vorhanden, durchführen (Bild 14, Bild 15, Bild 16)	640,85 €	640,85 €
Fahrzeug innen, verkratzt und verschmutzt, aufbereiten (Bild 25, Bild 26)	159,52 €	159,52 €

Bild 14 Inspektion groß, Kleintransporter, kein gültiger Nachweis vorhanden, durchführen

Bild 15 Inspektion groß, Kleintransporter, kein gültiger Nachweis vorhanden, durchführen

Bild 16 Inspektion groß, Kleintransporter, kein gültiger Nachweis vorhanden, durchführen

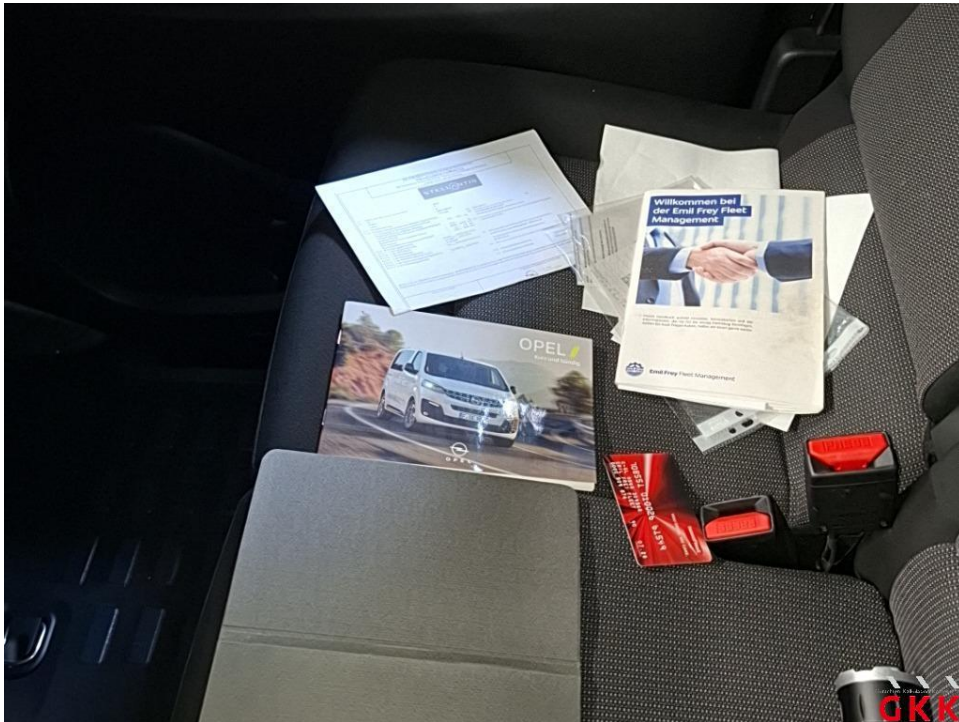
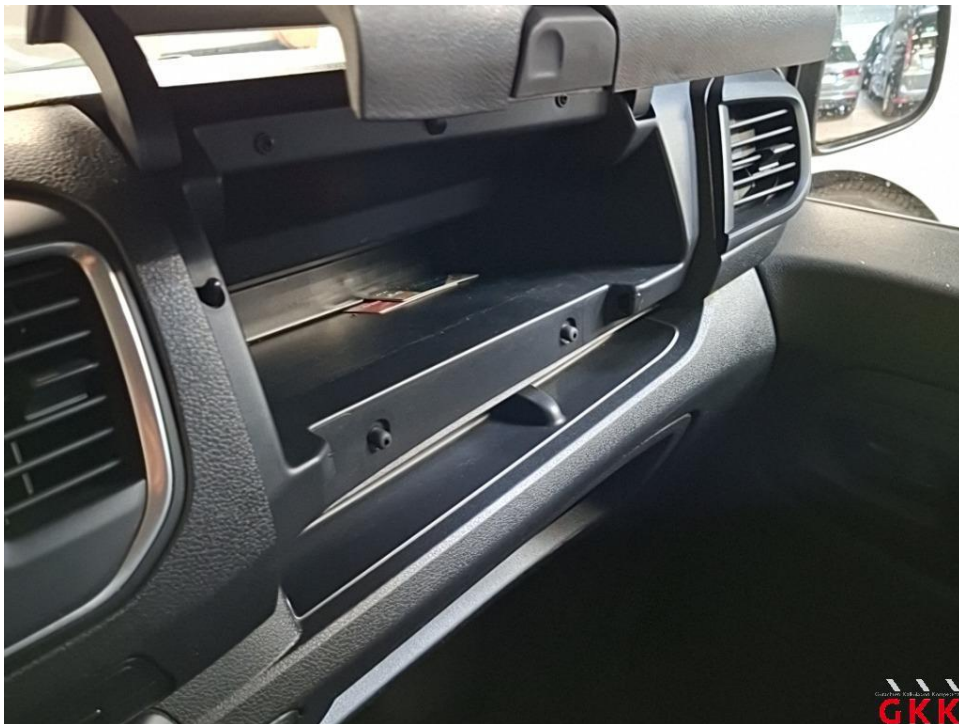
Bild 17 HU (Hauptunters.), PKW / Transporter, kein gültiger Nachweis vorhanden, durchführen

Bild 18 HU (Hauptunters.), PKW / Transporter, kein gültiger Nachweis vorhanden, durchführen

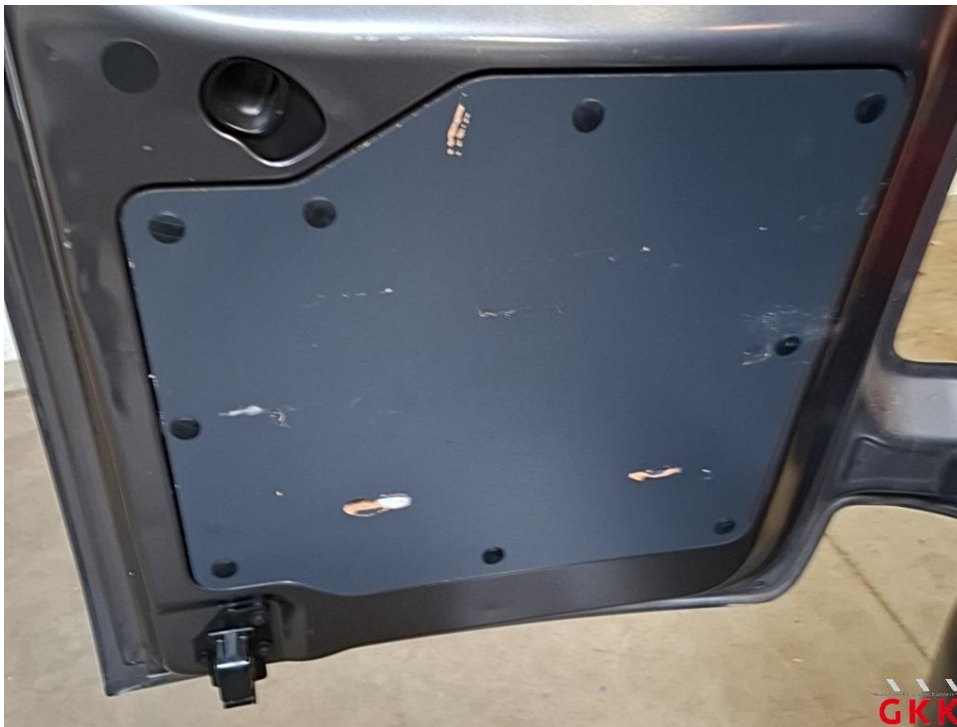
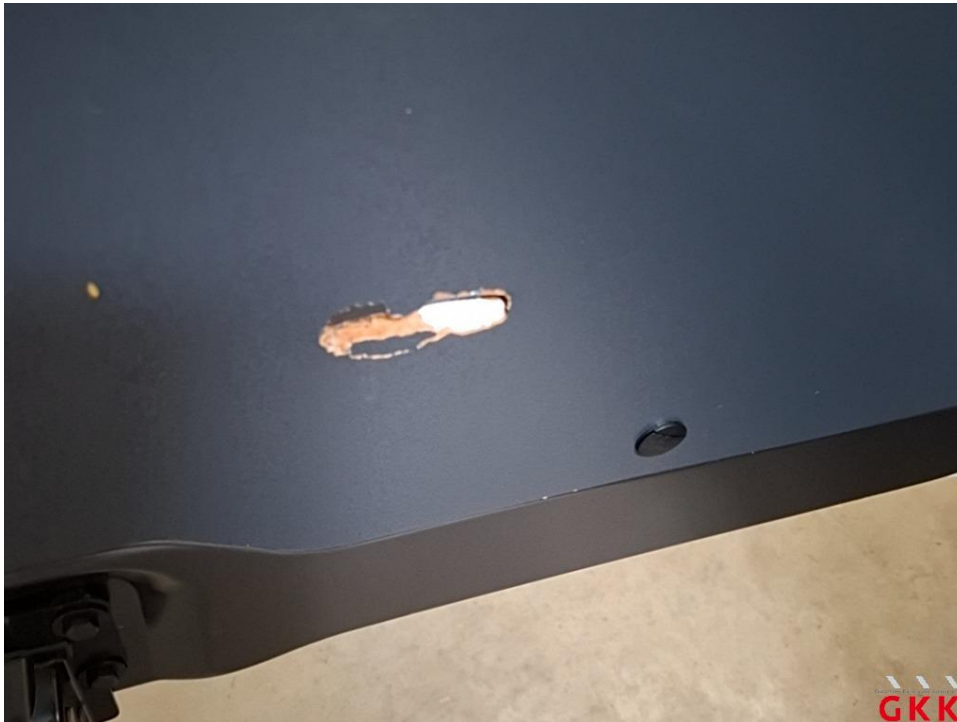
Bild 20 Hecktür links, Innenverkleidung, beschädigt, ersetzen

Bild 21 Hecktür links, Innenverkleidung, beschädigt, ersetzen

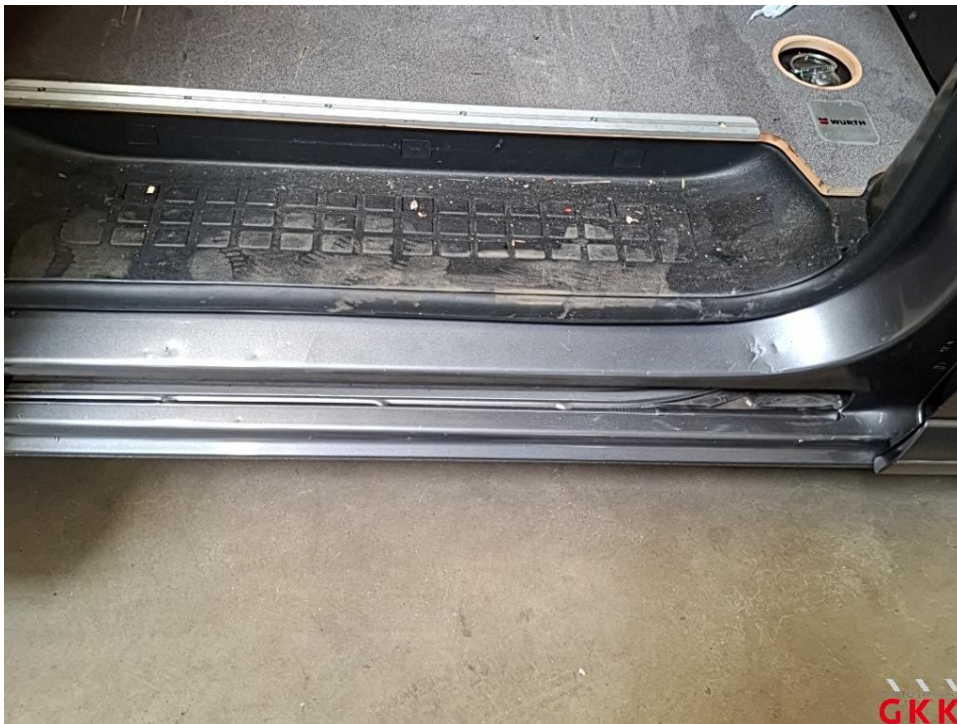
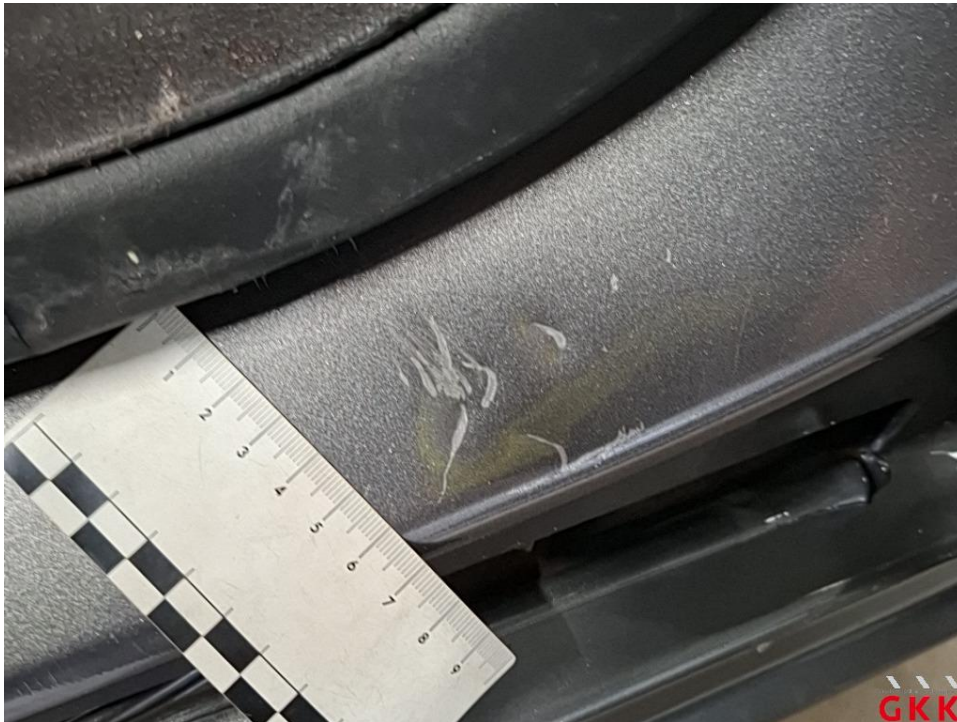
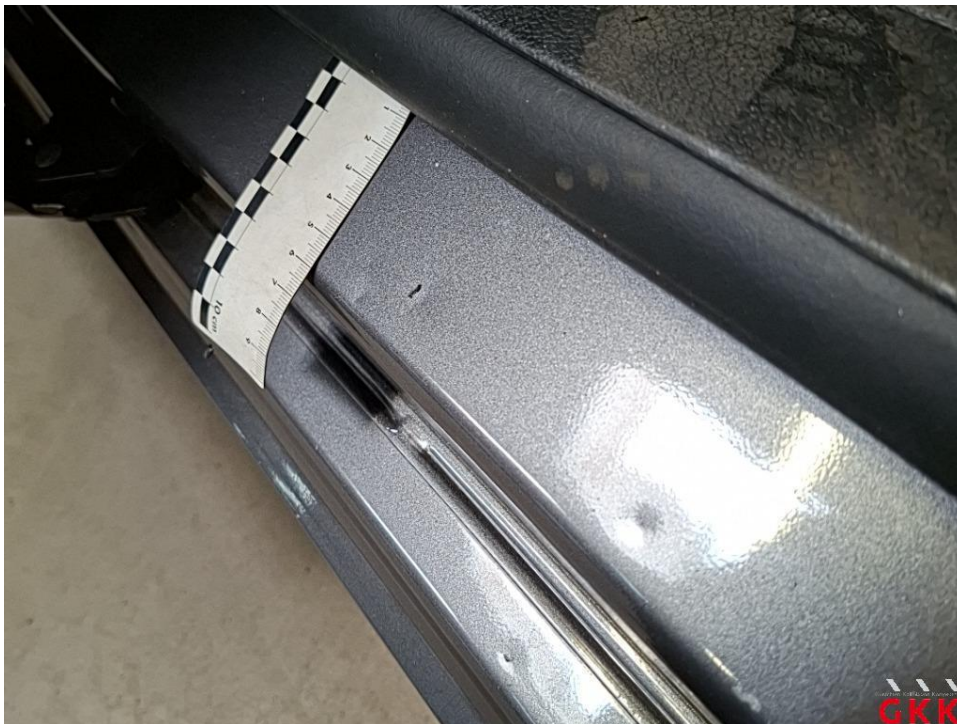
Bild 22 Schiebetür rechts, Einstieg, beschädigt, instand setzen - lackieren

Bild 23 Schiebetür rechts, Einstieg, beschädigt, instand setzen - lackieren

Bild 24 Schiebetür rechts, Einstieg, beschädigt, instand setzen - lackieren

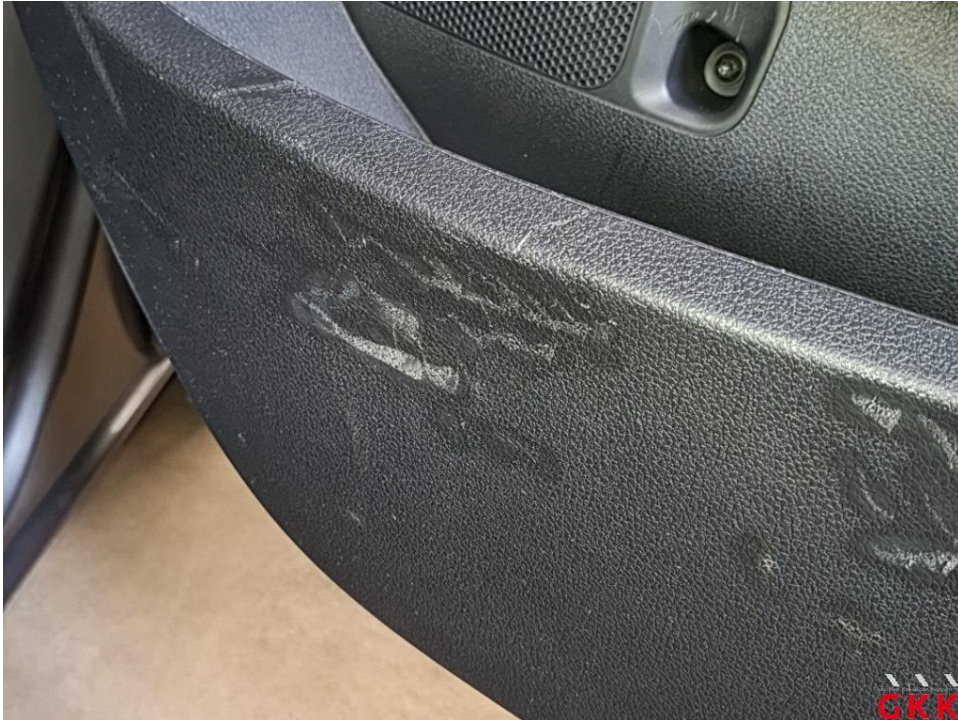
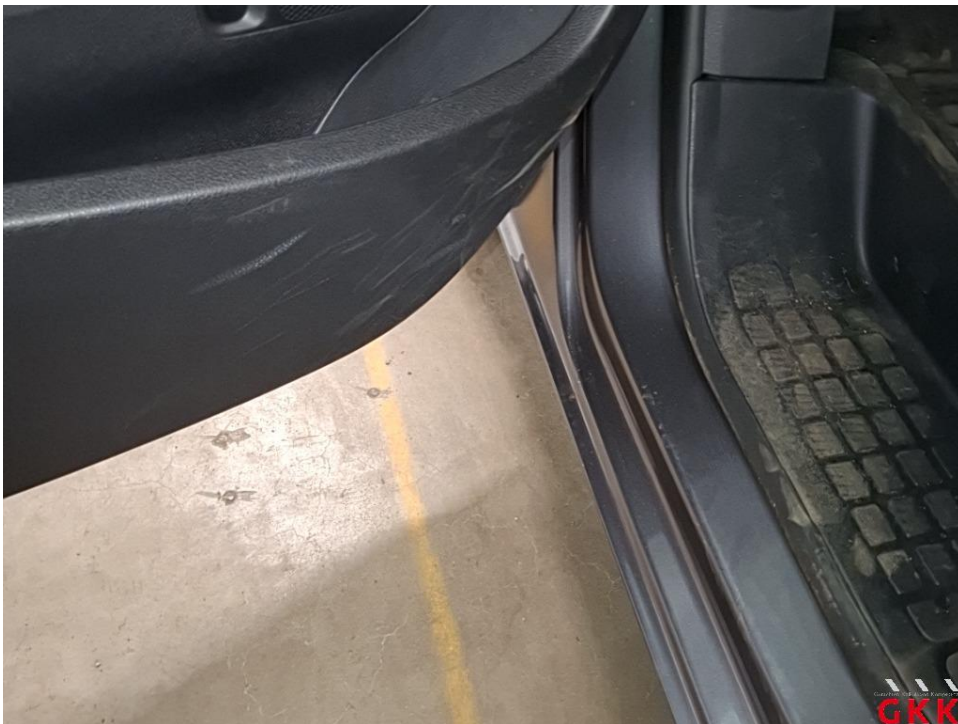
Bild 25 Fahrzeug, innen, verkratzt und verschmutzt, aufbereiten

Bild 26 Fahrzeug, innen, verkratzt und verschmutzt, aufbereiten

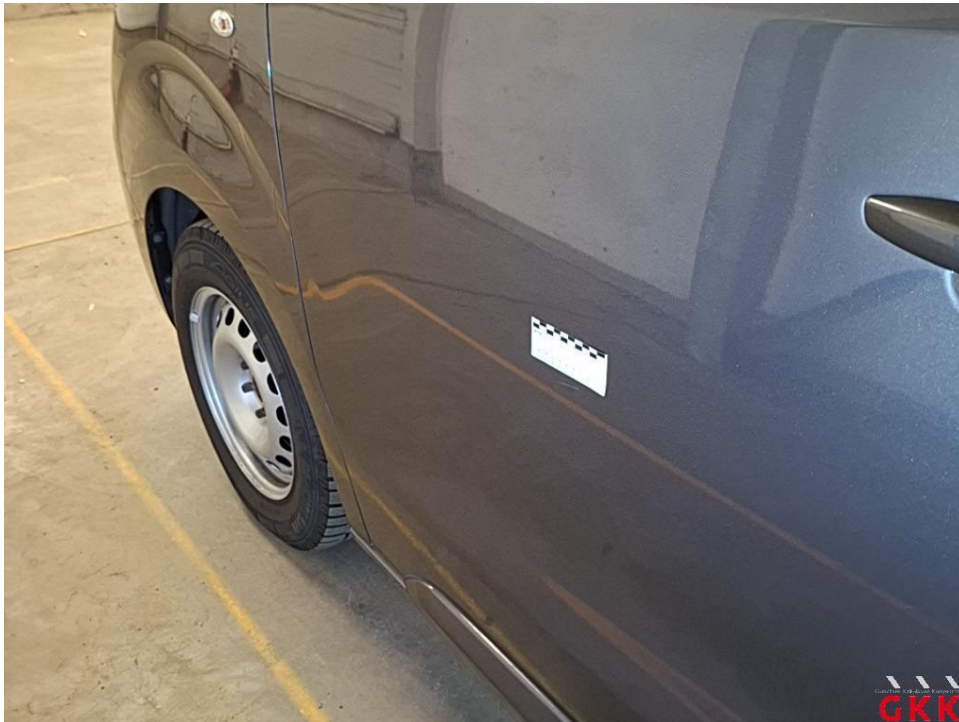
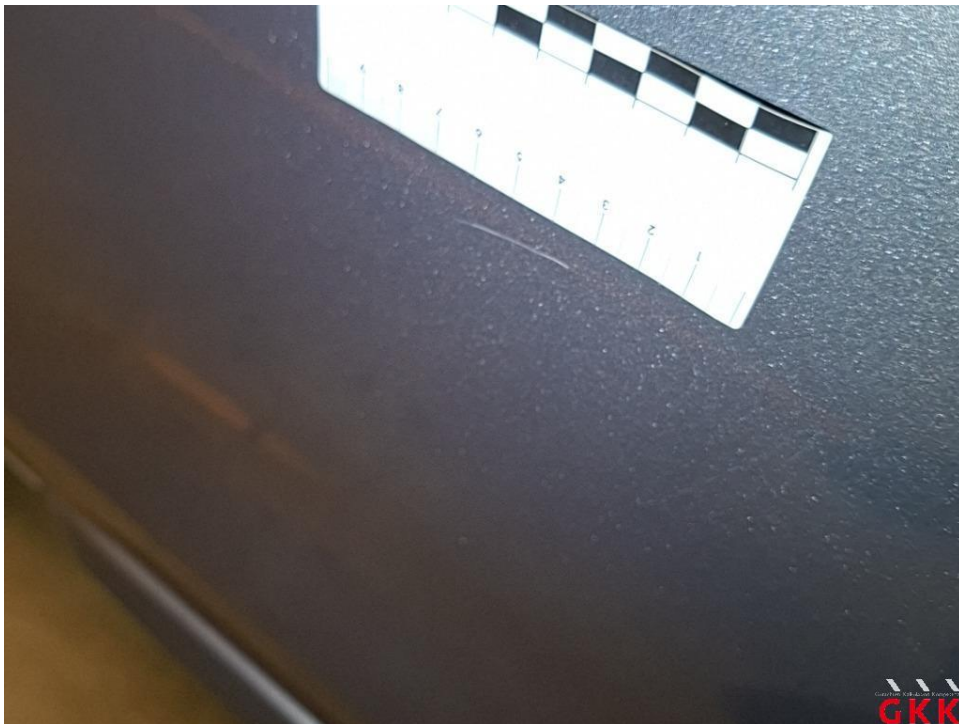
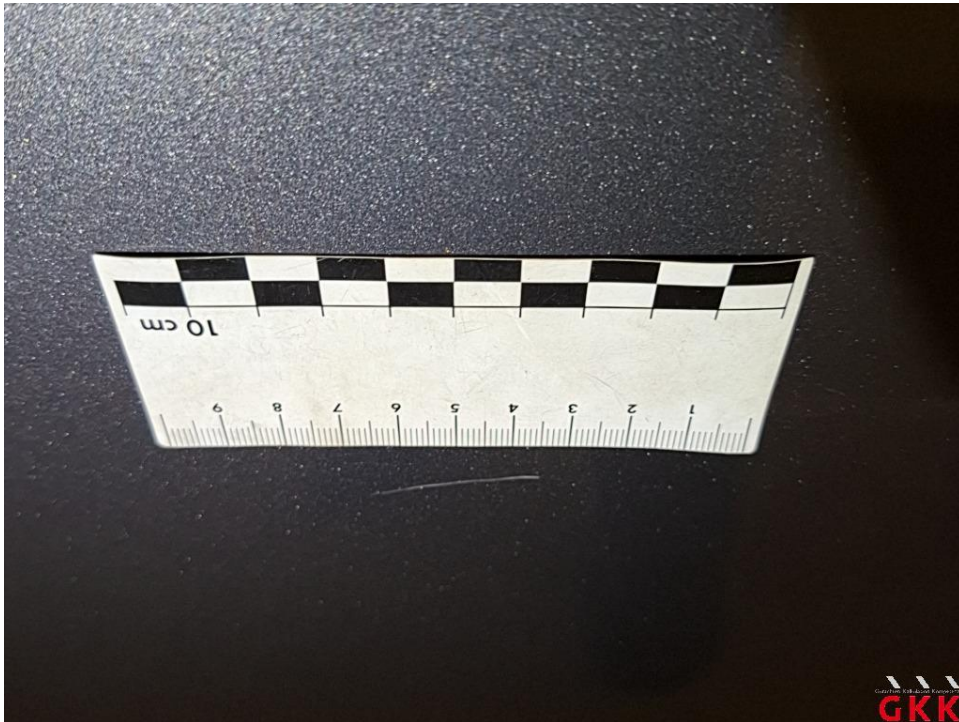
Wertbeeinflussende Faktoren		
Front (Angaben ohne MwSt.)	Reparaturkosten	MW
Stoßfänger vorne Verkleidung -lackiert-, Steinschlag und Kratzer, Gebrauchsspur	0,00 €	0,00 €
Seite links (Angaben ohne MwSt.)	Reparaturkosten	MW
Tür vorne links, verkratzt, lackieren (Bild 27, Bild 28, Bild 29)	908,64 €	590,62 €
Seite rechts (Angaben ohne MwSt.)	Reparaturkosten	MW
Schiebetür rechts Einstieg, beschädigt, instand setzen - lackieren (Bild 22, Bild 23, Bild 24)	909,95 €	647,30 €
Tür vorne rechts Leiste -unten-, beschädigt, ersetzen (Bild 32, Bild 33)	134,71 €	87,56 €
Schiebetür rechts Leiste -unten-, beschädigt, ersetzen (Bild 30, Bild 31)	133,35 €	86,68 €
Heck (Angaben ohne MwSt.)	Reparaturkosten	MW
Hecktür links Innenverkleidung, beschädigt, ersetzen (Bild 20, Bild 21)	111,41 €	72,42 €
Exterieur (Angaben ohne MwSt.)	Reparaturkosten	MW
Beschriftungs- / Werbefolie, Klebreste, entfernen (Bild 19)	159,52 €	159,52 €

Bild 27 Tür vorne links, verkratzt, lackieren

Bild 28 Tür vorne links, verkratzt, lackieren

Bild 29 Tür vorne links, verkratzt, lackieren

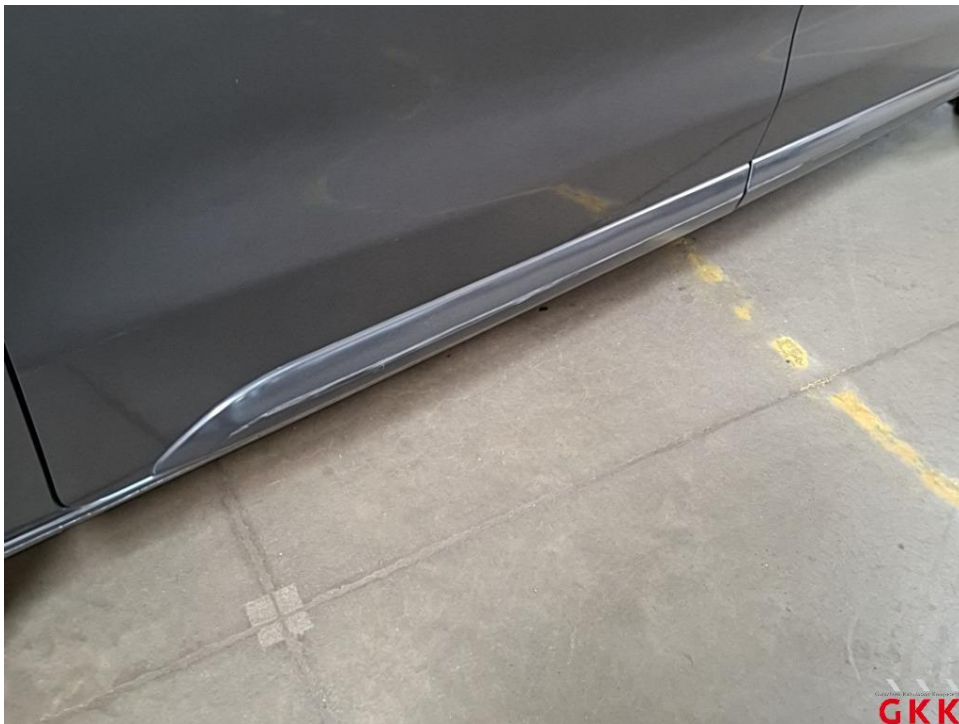
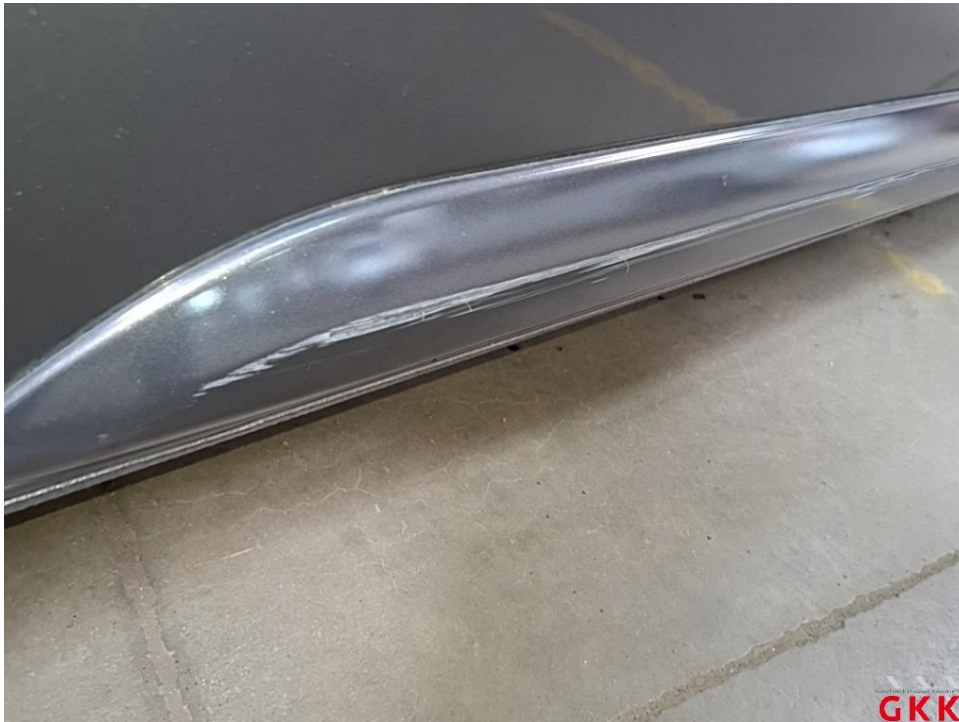
Bild 30 Schiebetür rechts, Leiste -unten-, beschädigt, ersetzen

Bild 31 Schiebetür rechts, Leiste -unten-, beschädigt, ersetzen

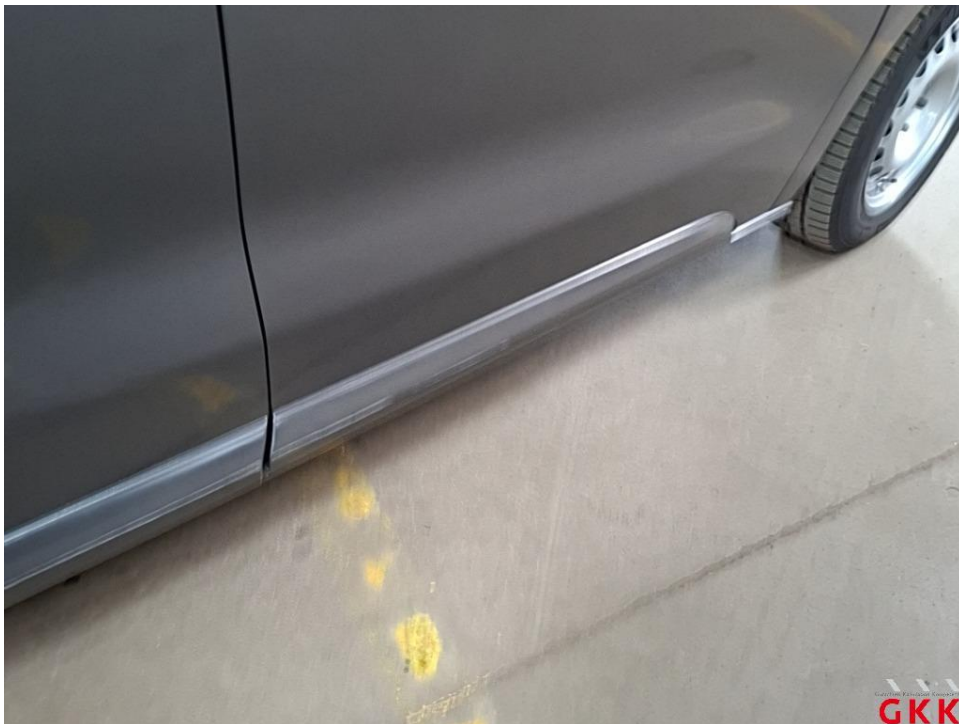
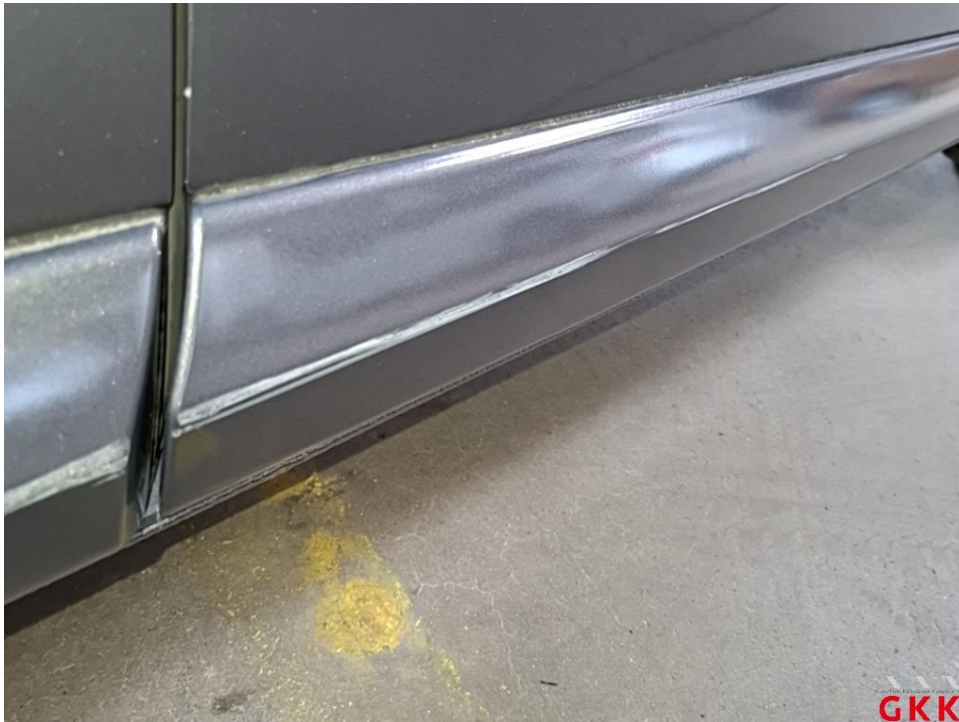
Bild 32 Tür vorne rechts, Leiste -unten-, beschädigt, ersetzen

Bild 33 Tür vorne rechts, Leiste -unten-, beschädigt, ersetzen
