## Zustandsbericht

| Berichtsnummer : | 0000000925357-DE968 | | |

#### Kia EV6 (CV)(2021->) Basis 4WD

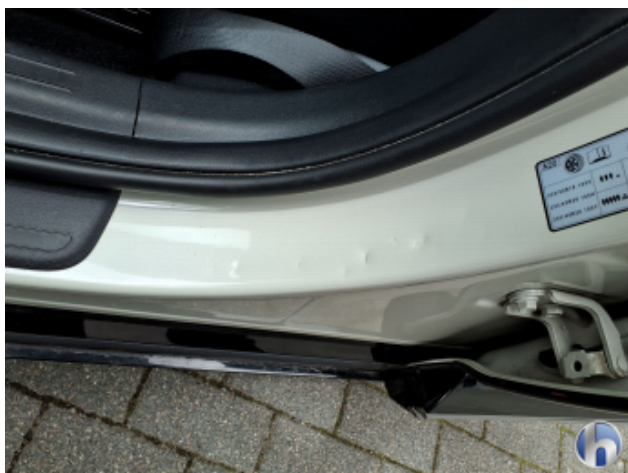
| 1. | Schweller - Links | Beschädigt | Smart Repair |

1. Schweller - Links  
Beschädigt - Smart Repair

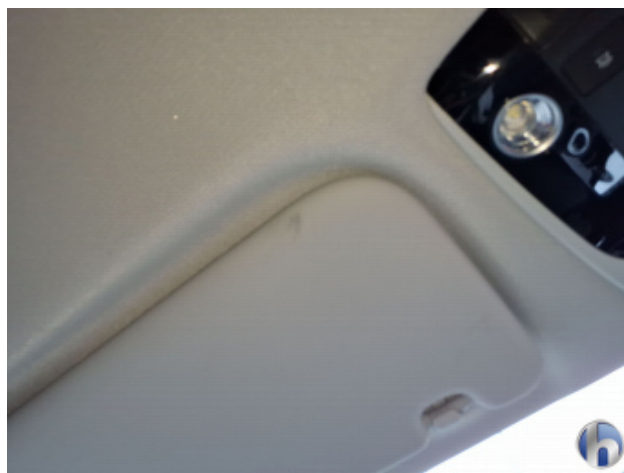
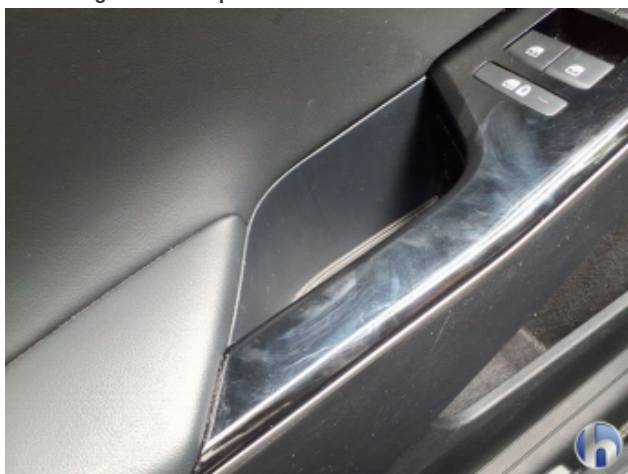
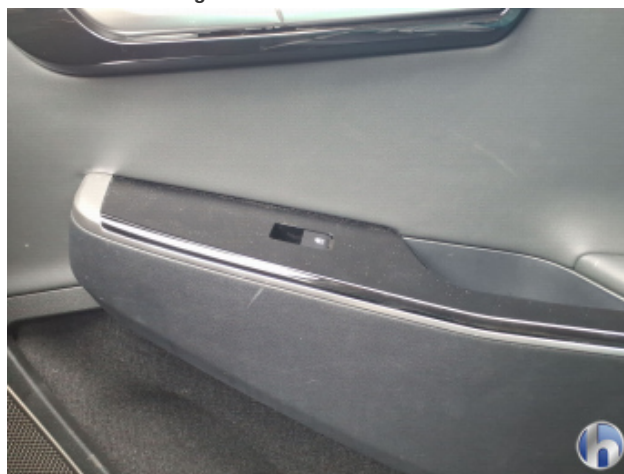
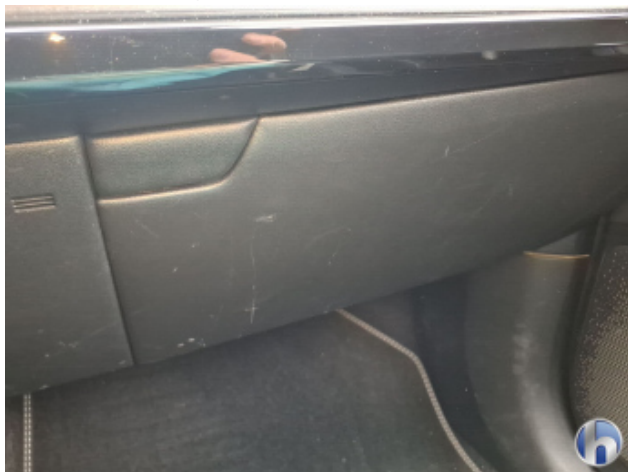
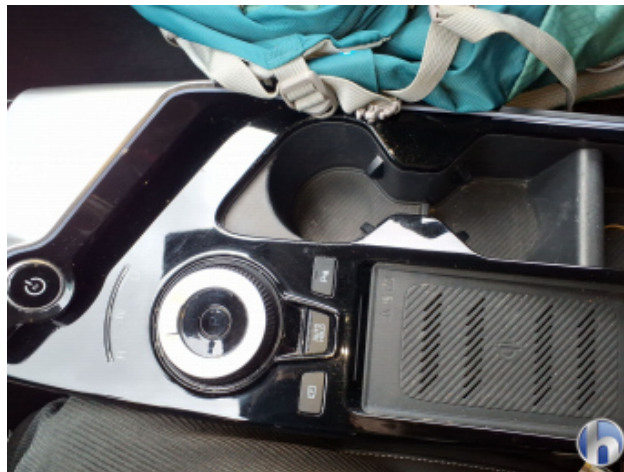
| 2. | Innenraum | Verschmutzt | Reinigen |

2. Innenraum  
Verschmutzt - Reinigen
