Zustandsbericht

45973987

10.06.2026

| Hersteller / Modell | Volvo XC90 B5 D AWD Geartronic Momentum Pro | | |

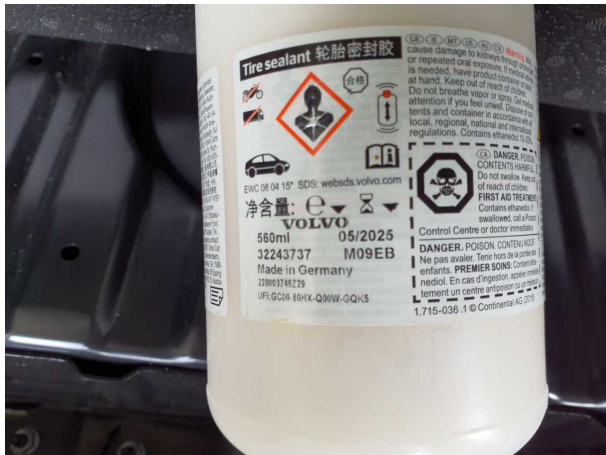
| Nr. | Bauteilgruppe | Beschreibung |
|---|---|---|
| 1 | Ausrüstung | Tirefit Füllmittel - abgelaufen - erneuern |

**Beschädigung #1:** Ausrüstung: Tirefit Füllmittel - abgelaufen - erneuern

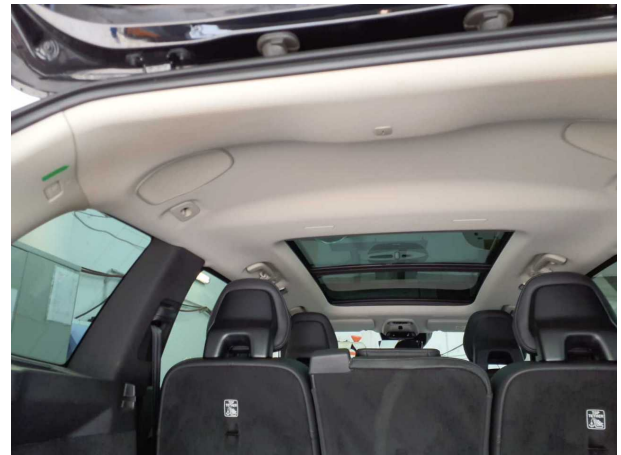
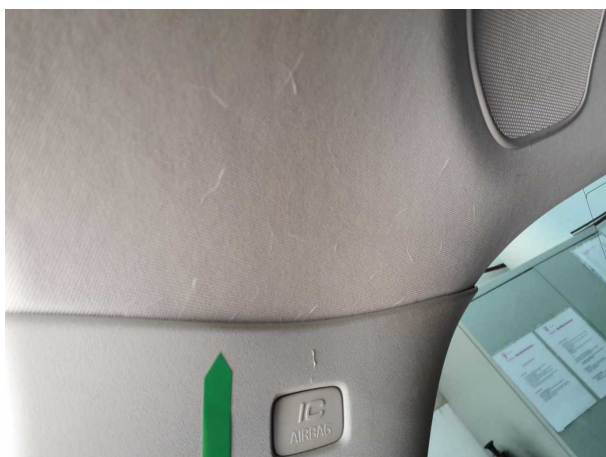
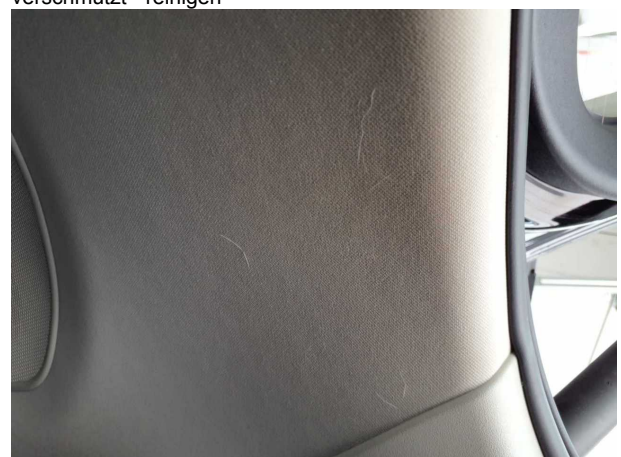
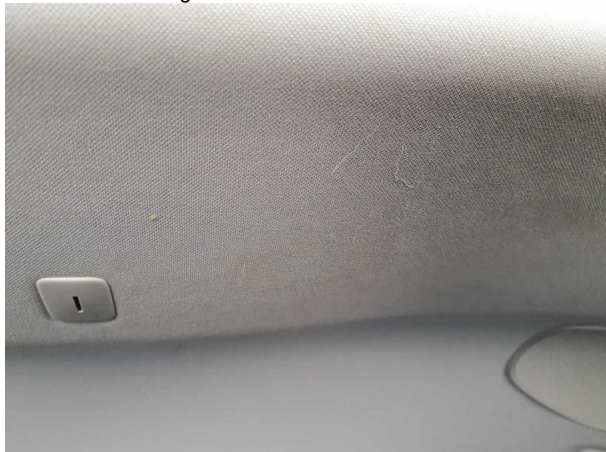
| Nr. | Bauteilgruppe | Beschreibung |
|---|---|---|
| 2 | Verkleidungen/Abdeckungen | Dachhimmel - verschmutzt - reinigen |

**Beschädigung #2:** Verkleidungen/Abdeckungen: Dachhimmel - verschmutzt - reinigen

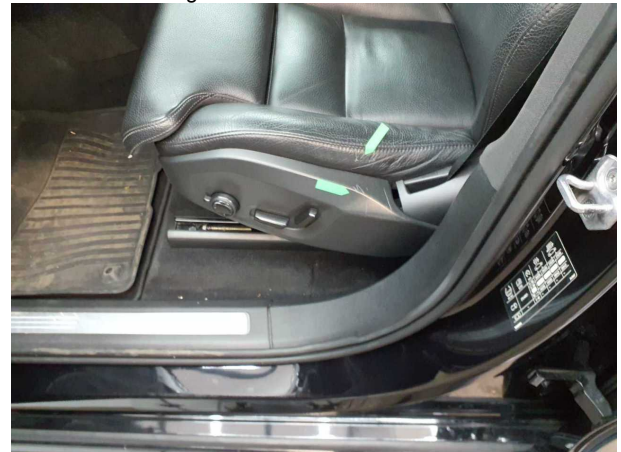
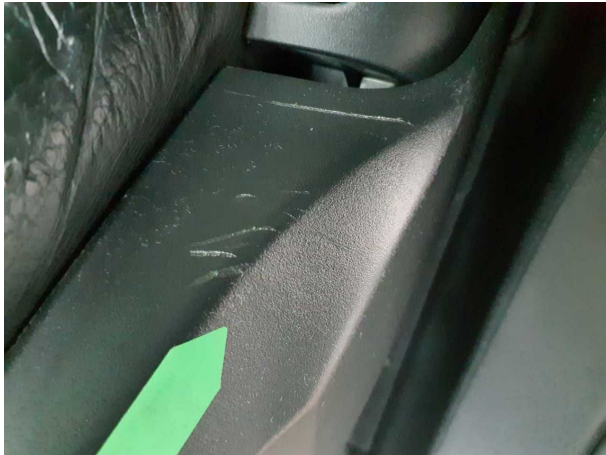
| Nr. | Bauteilgruppe | Beschreibung |
|---|---|---|
| 3 | Sitz vorn | Sitzkastenverkleidung links - verkratzt / verschürft - erneuern |

**Beschädigung #3:** Sitz vorn: Sitzkastenverkleidung links - verkratzt / verschürft - erneuern

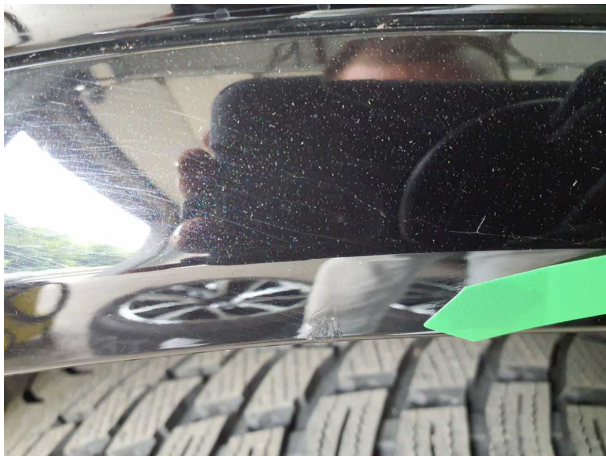
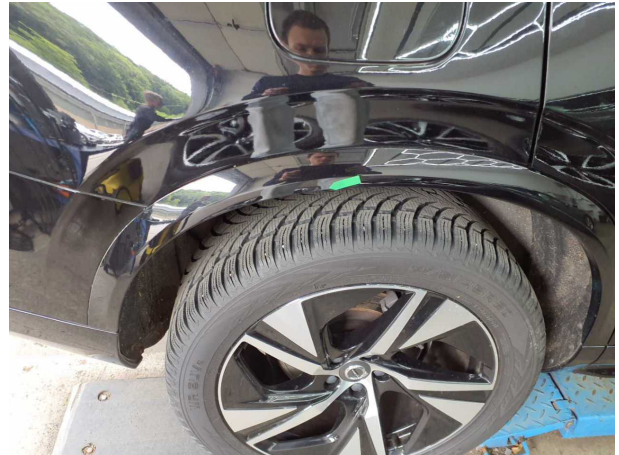
| Nr. | Bauteilgruppe | Beschreibung |
|---|---|---|
| 4 | Seitenwand rechts | Radhausverbreiterung - Kratzer - Smart Repair |

**Beschädigung #4:** Seitenwand rechts: Radhausverbreiterung - Kratz... - Smart Repair

**Beschädigung #4:** Seitenwand rechts: Radhausverbreiterung - Kratzer - Smart Repair

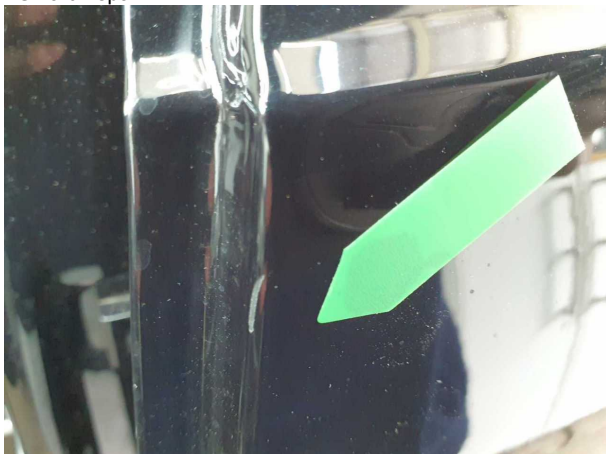
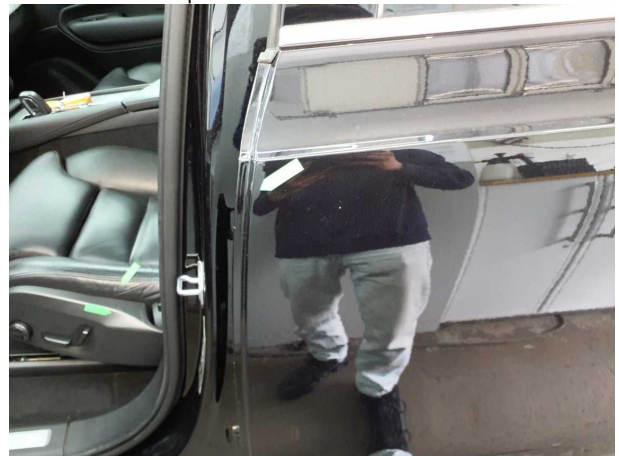
| Nr. | Bauteilgruppe | Beschreibung |
|---|---|---|
| 5 | Tür hinten links | Tür - Kratzer - Smart Repair |

**Beschädigung #5:** Tür hinten links: Tür - Kratzer - Smart Repair

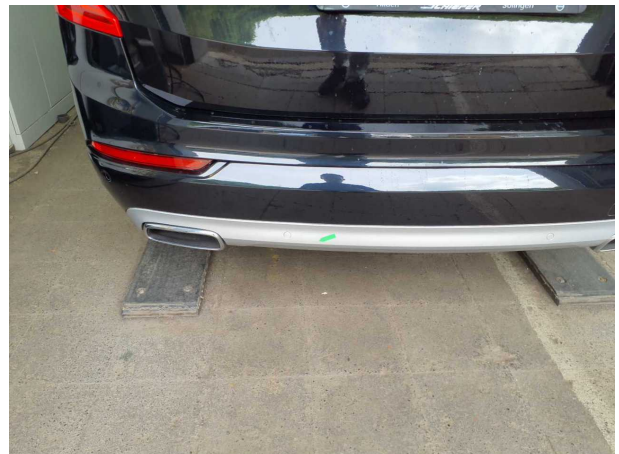
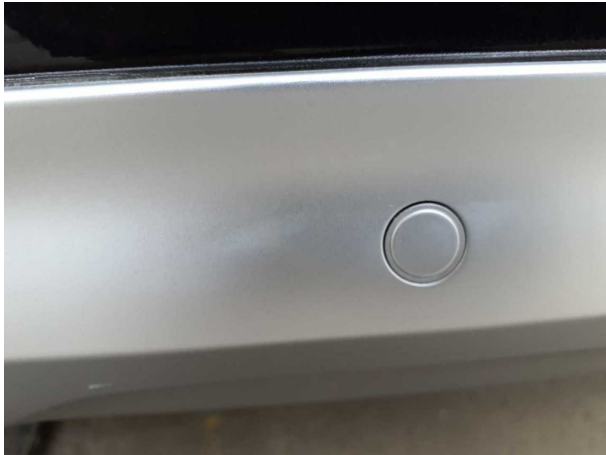
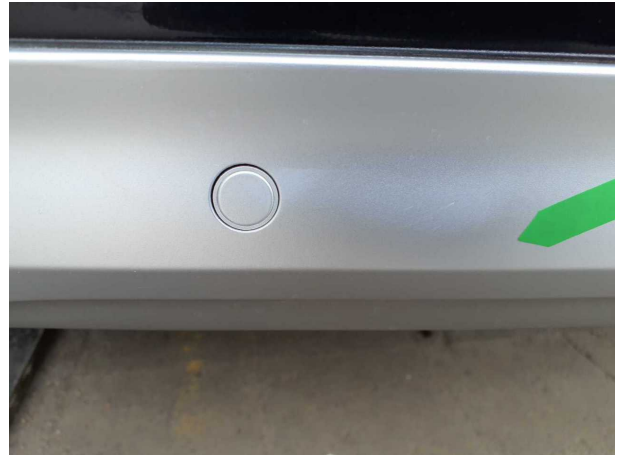
| Nr. | Bauteilgruppe | Beschreibung |
|---|---|---|
| 7 | Stoßfänger hinten | Abdeckung Stoßfänger hinten (Lackmangel- Schleifen+polieren) - Kratzer - durchführen |

**Beschädigung #7:** Stossfänger hinten: Abdeckung Stossfänger hinten (Lackmangel- Schleifen+polieren) - Kratzer - durchführen

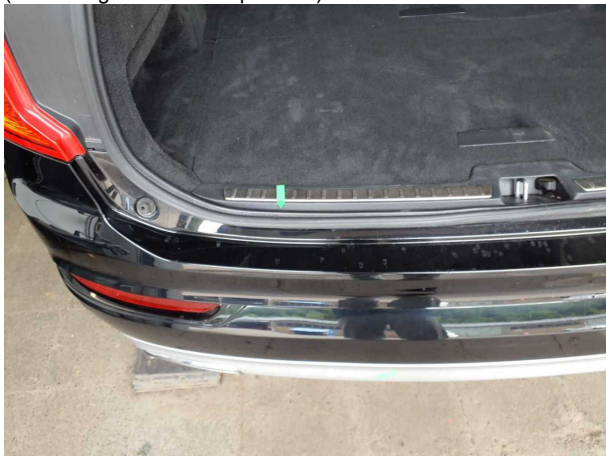
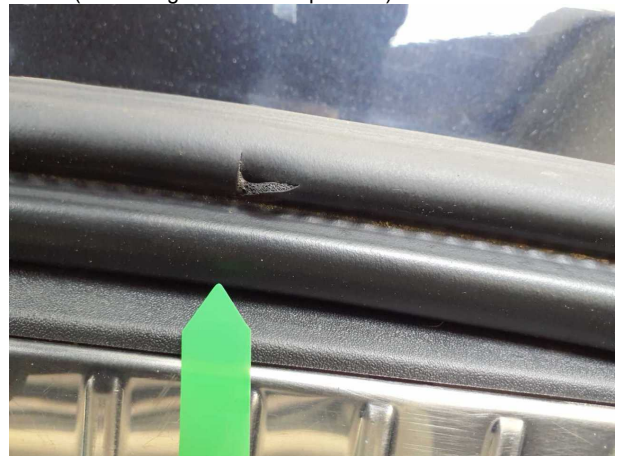
| Nr. | Bauteilgruppe | Beschreibung |
|---|---|---|
| 8 | Heckklappe/-tür | Dichtung - beschädigt - erneuern |

**Beschädigung #8:** Heckklappe/-tür: Dichtung - beschädigt - erneuern

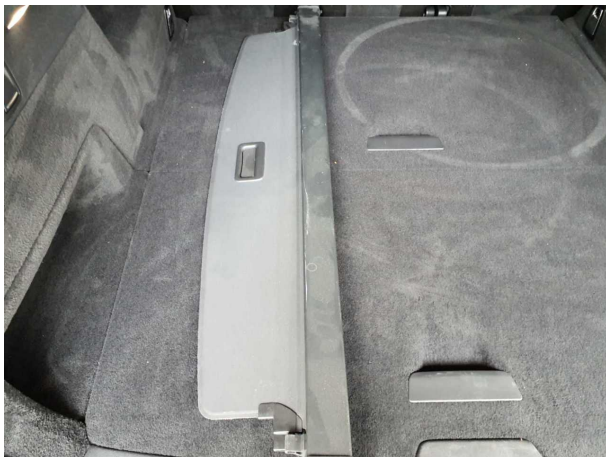
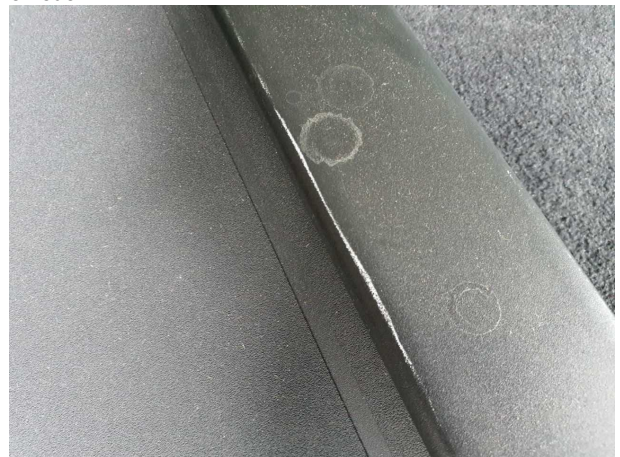
| Nr. | Bauteilgruppe | Beschreibung |
|---|---|---|
| 9 | Interieur | Hutablage - Kratzer - Wertminderung |

**Beschädigung #9:** Interieur: Hutablage - Kratzer - Wertminderung

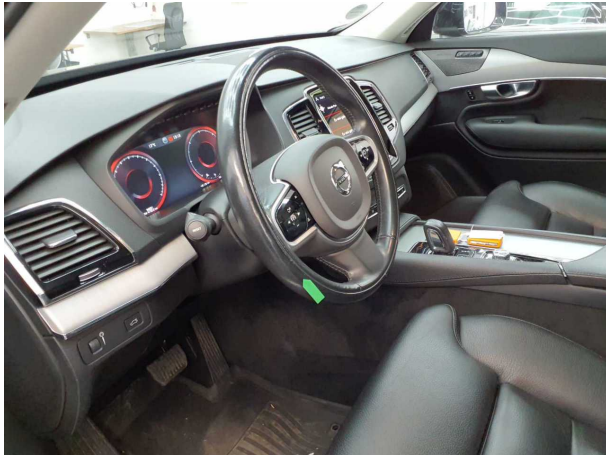
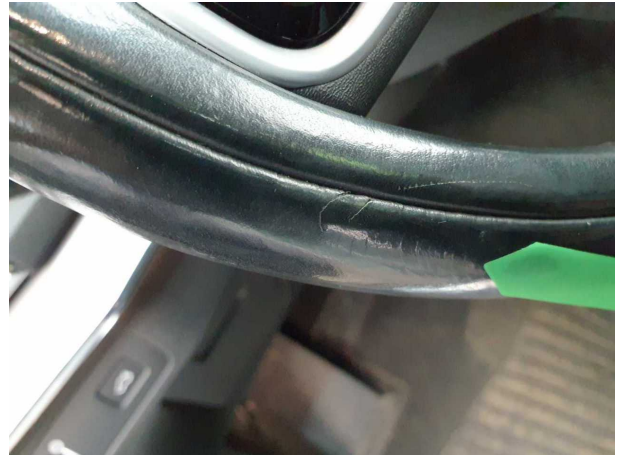
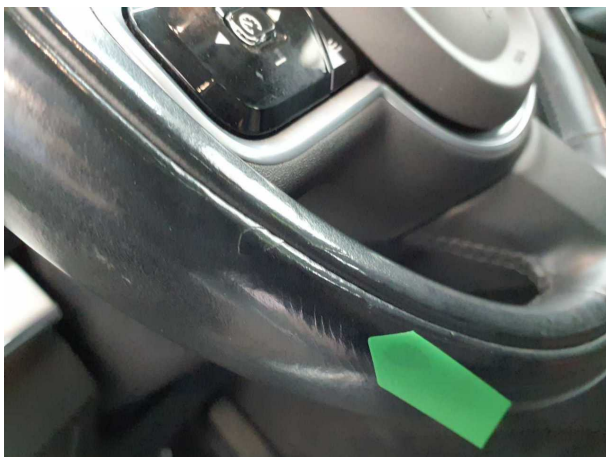
| Nr. | Bauteilgruppe | Beschreibung |
|---|---|---|
| 10 | Lenkanlage | Lenkrad - Kratzer - Smart Repair |

**Beschädigung #10:** Lenkanlage: Lenkrad - Kratzer - Smart Repair

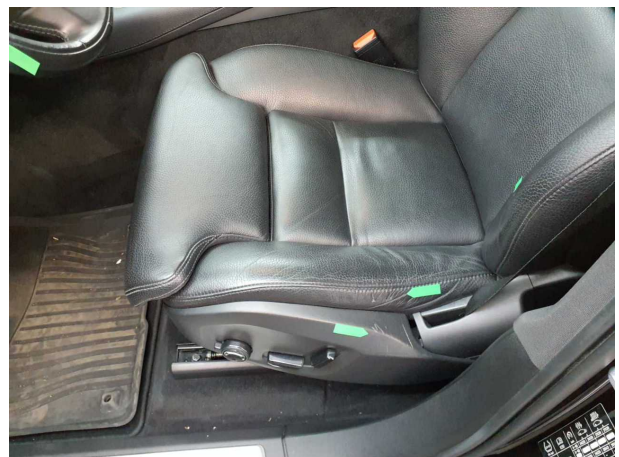
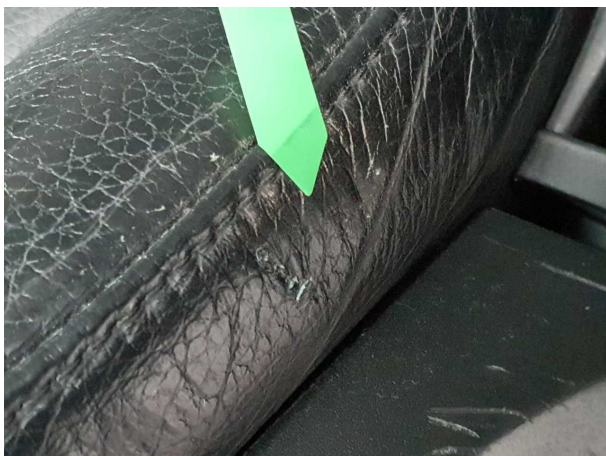
| Nr. | Bauteilgruppe | Beschreibung |
|---|---|---|
| 11 | Sitz vorn | Sitzbezug links - Kratzer - Smart Repair |

**Beschädigung #11:** Sitz vorn: Sitzbezug links - Kratzer - Smart Repair

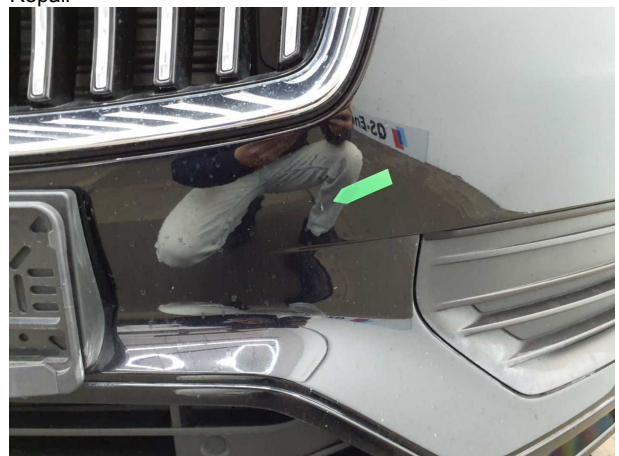
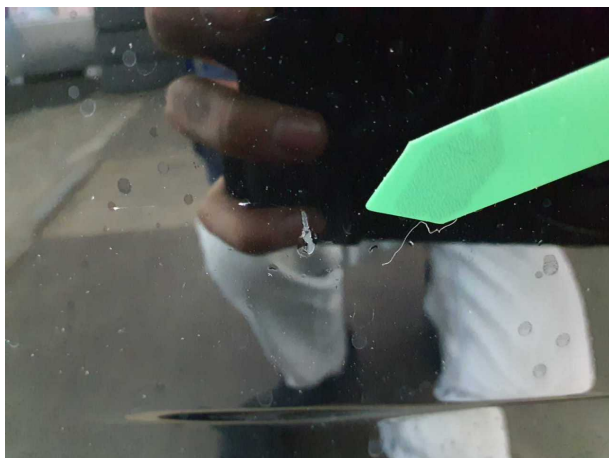
| Nr. | Bauteilgruppe | Beschreibung |
|---|---|---|
| 12 | Stoßfänger vorn | Stoßfänger vorn - Kratzer - Smart Repair |

**Beschädigung #12:** Stossfänger vorn: Stossfänger vorn - Kratzer - Smart Repair

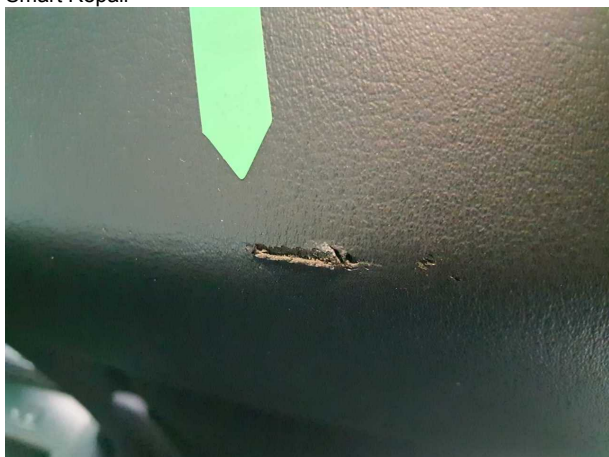
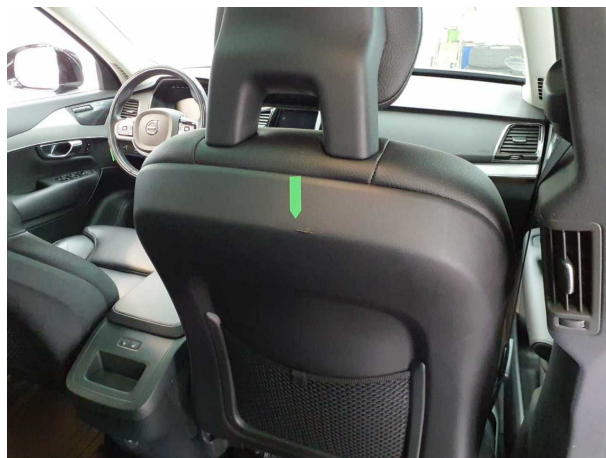
| Nr. | Bauteilgruppe | Beschreibung |
|---|---|---|
| 13 | Sitz vorn | Sitz rechts (Verkleidung) - Kratzer - erneuern |

**Beschädigung #13:** Sitz vorn: Sitz rechts (Verkleidung) - Kratzer - erneuern

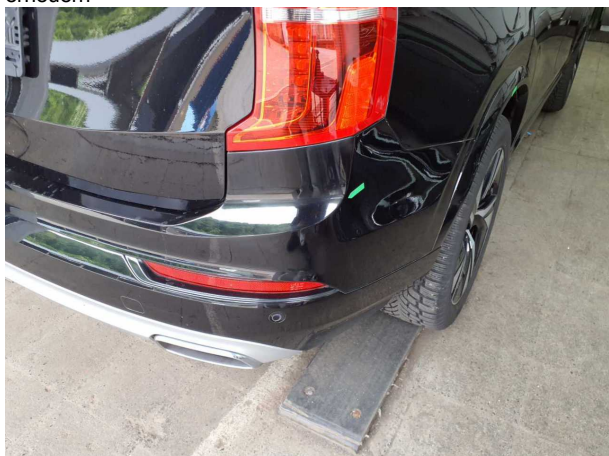
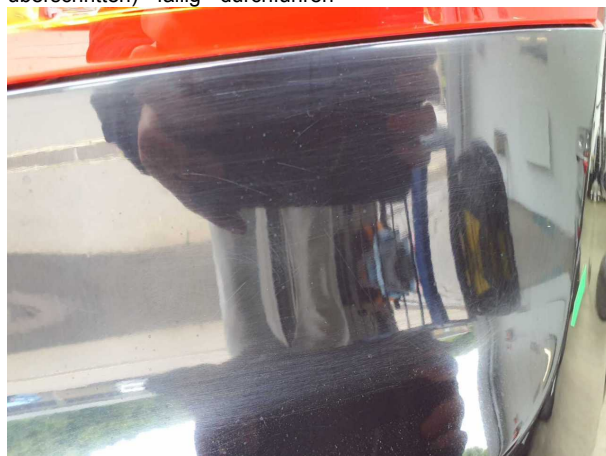
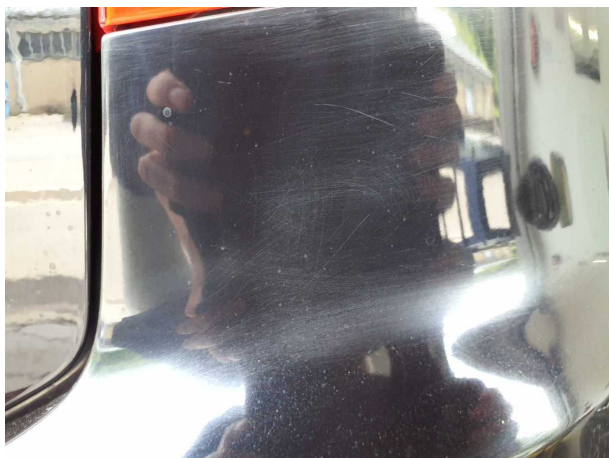
| Nr. | Bauteilgruppe | Beschreibung |
|---|---|---|
| 15 | Stoßfänger hinten | Stoßfänger hinten (Schleifen + polieren) - Kratzer - durchführen |

**Beschädigung #15:** Stossfänger hinten: Stossfänger hinten (Schleifen + polieren) - Kratzer - durchführen

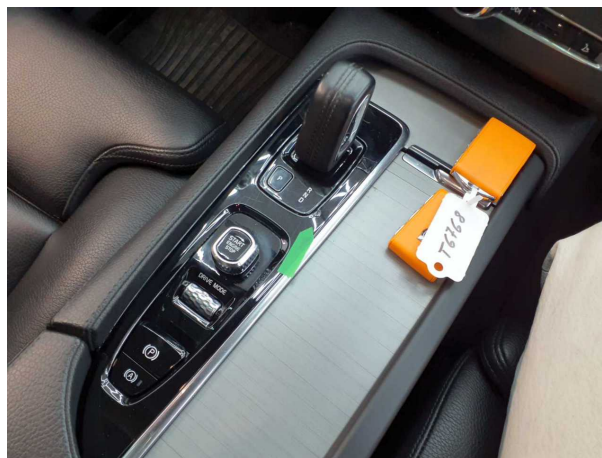
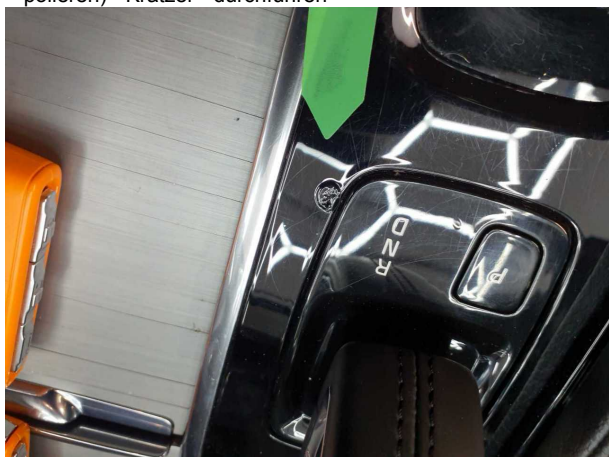
| Nr. | Bauteilgruppe | Beschreibung |
|---|---|---|
| 16 | Instrumententafel | Mittelkonsole vorn (Blende) - Brandloch - erneuern |

**Beschädigung #16:** Instrumententafel: Mittelkonsole vorn (Blende) - Brandloch - erneuern

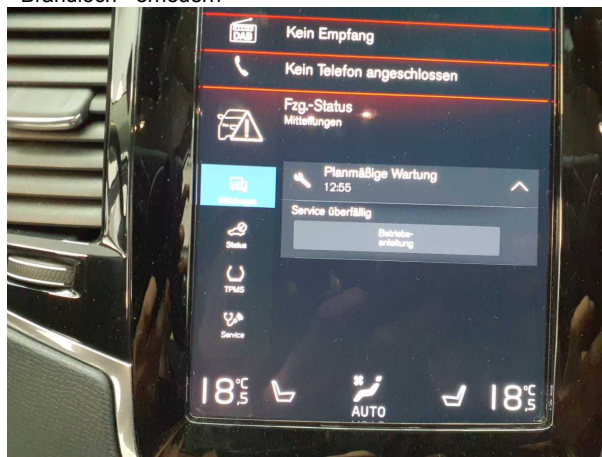
| Nr. | Bauteilgruppe | Beschreibung |
|---|---|---|
| 17 | Sonstiges | Inspektion/Wartung - fällig - durchführen |

**Beschädigung #17:** Sonstiges: Inspektion/Wartung - fällig - durchführen

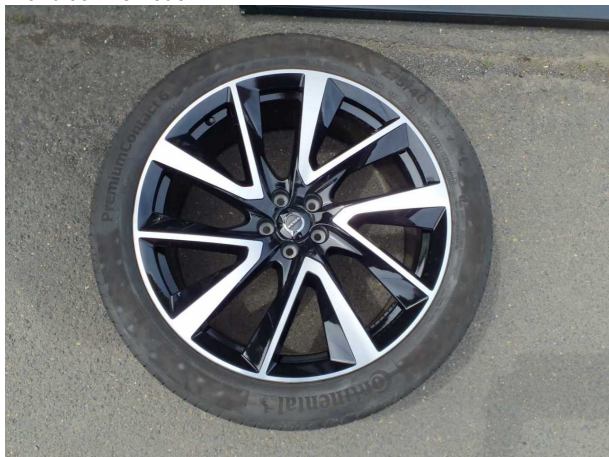
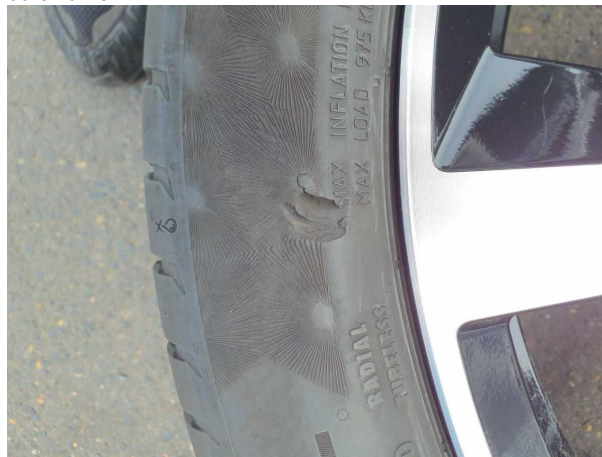
| Nr. | Bauteilgruppe | Beschreibung |
|---|---|---|
| 18 | 2.Radsatz | 2 Reifen (Sommerreifen) - beschädigt - erneuern |

**Beschädigung #18:** 2.Radsatz: 2 Reifen (Sommerreifen) - beschädigt... erneuern

**Beschädigung #18:** 2.Radsatz: 2 Reifen (Sommerreifen) - beschädigt - erneuern

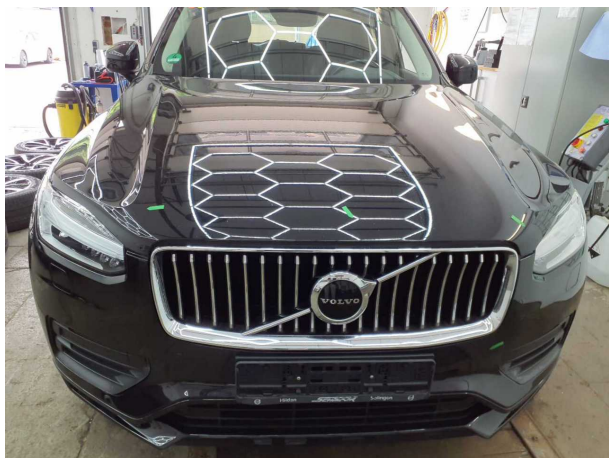
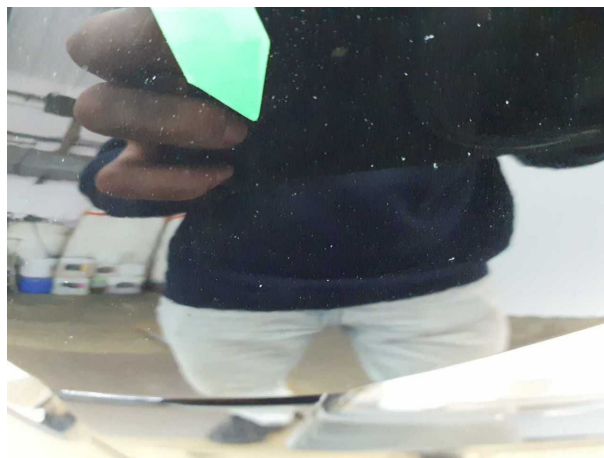
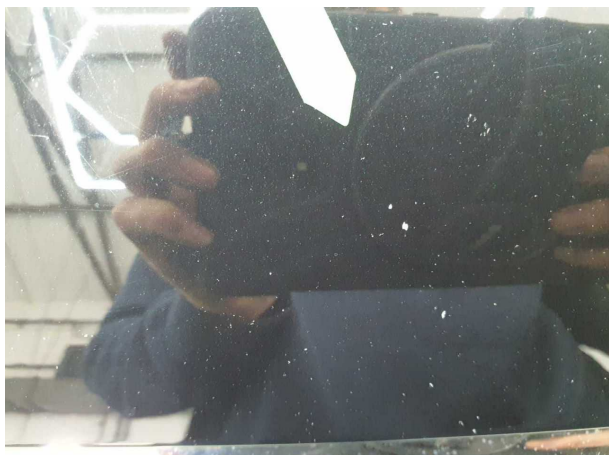
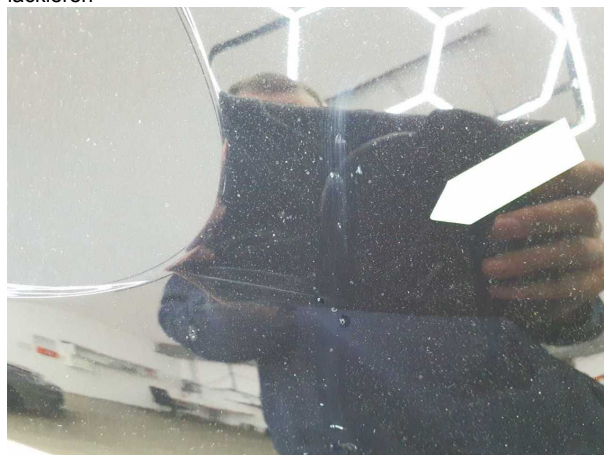
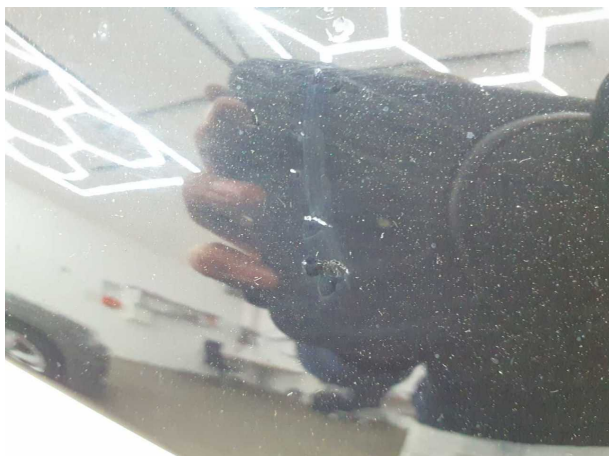
| Nr. | Bauteilgruppe | Beschreibung |
|---|---|---|
| 19 | Motorhaube | Motorhaube - Steinschlag - lackieren |

**Beschädigung #19:** Motorhaube: Motorhaube - Steinschlag - lackieren

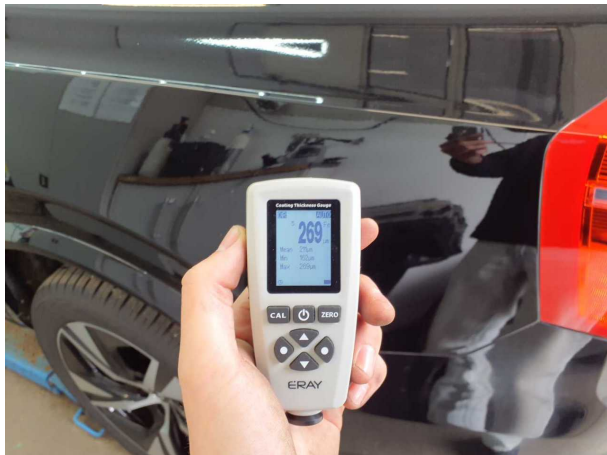
| Nr. | Ort | Wertminderung |
|---|---|---|
| 1 | Seitenwand links, fachgerecht ausgeführt, Reparaturrechnung nicht vorhanden | |

**Nachlackierung 1:** Seitenwand links

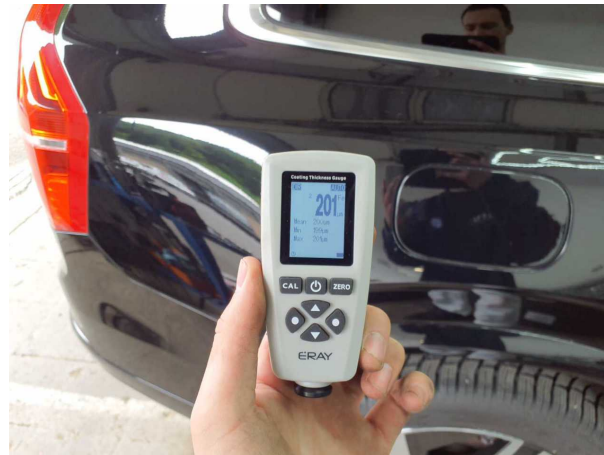
| Nr. | Ort | Wertminderung |
|---|---|---|
| 2 | Seitenwand rechts, fachgerecht ausgeführt, Reparaturrechnung nicht vorhanden | |

**Nachlackierung 2:** Seitenwand rechts
