**Fahrzeug:** HYUNDAI IONIQ 5 58 kWh Heckantrieb Sports Utility Vehicle 5-türig 0 ccm 170 PS / 125 KW Elektrisch Automatik

## Zustandsbericht

| Berichtsnummer : | 0000000930014-DE968 | | |

#### Hyundai Ioniq 5 (05.2021->) Basis Elektro

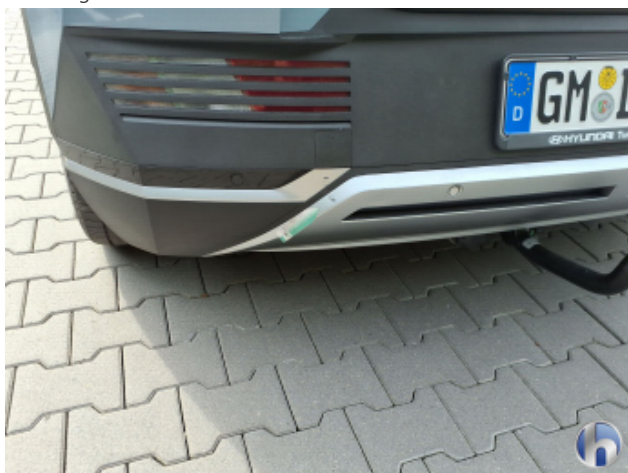
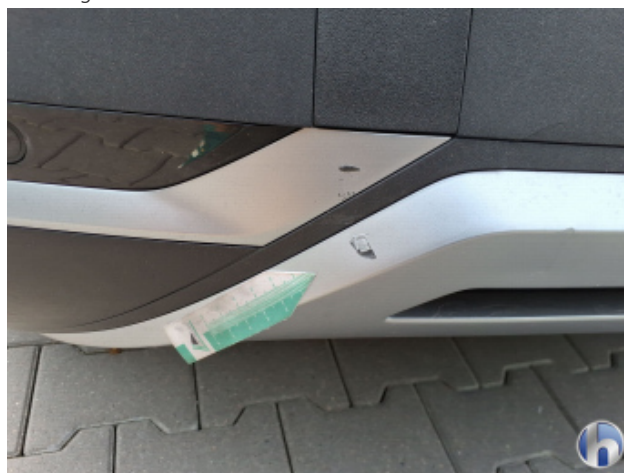
| | Bauteil | Schaden | Rep.-Art |
|---|---|---|---|
| 1. | Stoßfänger Hinten | Kratzer | Instandsetzen und Lackieren |

1. Stoßfänger Hinten  
Kratzer - Instandsetzen und Lackieren

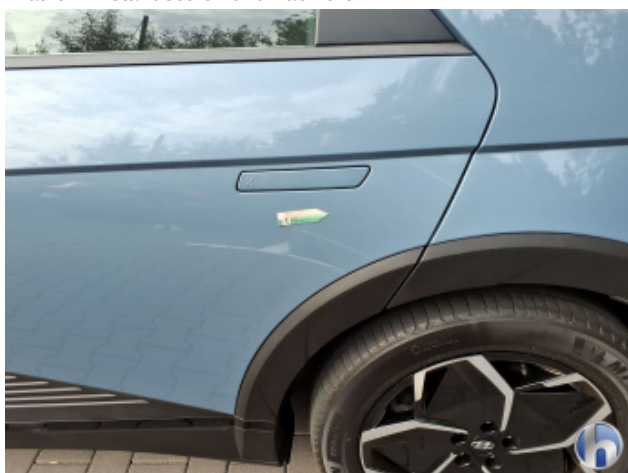
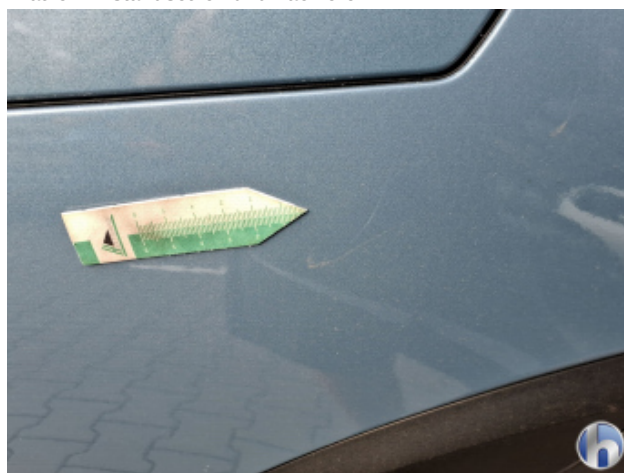
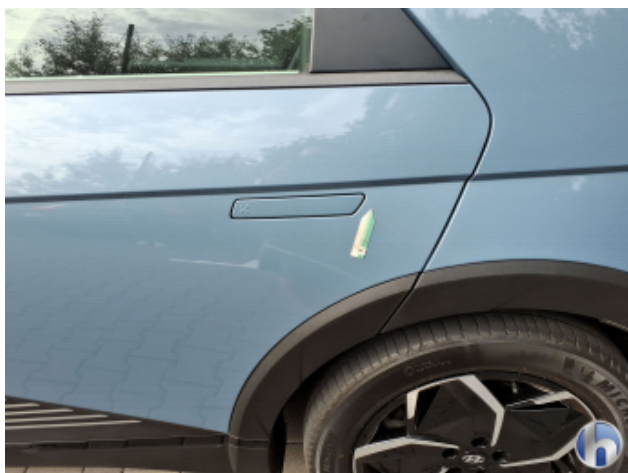
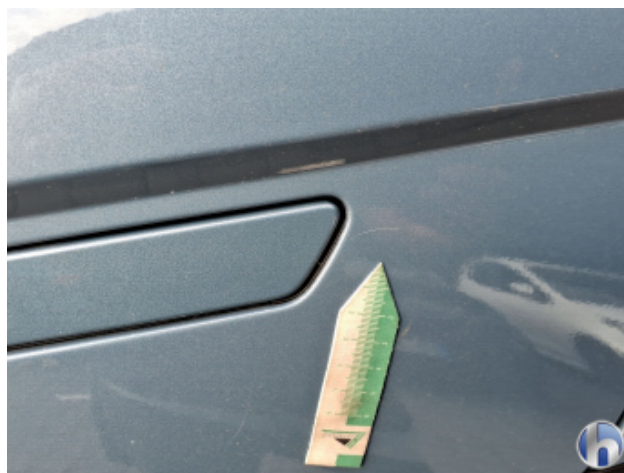
| | Bauteil | Schaden | Rep.-Art |
|---|---|---|---|
| 2. | Tür Hinten - Links | Kratzer | Smart Repair |

2. Tür Hinten - Links  
Kratzer - Smart Repair

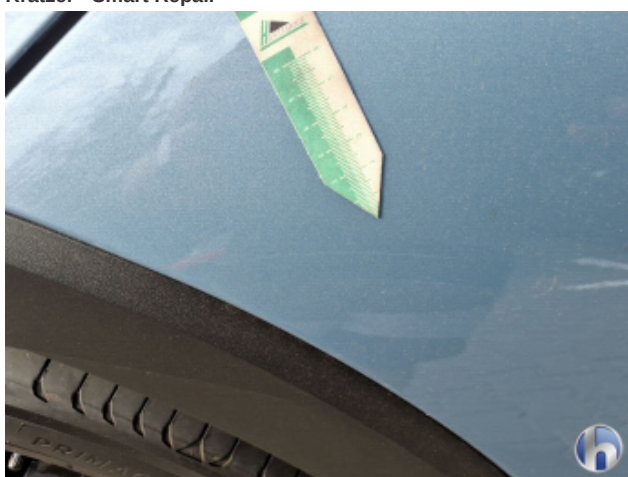
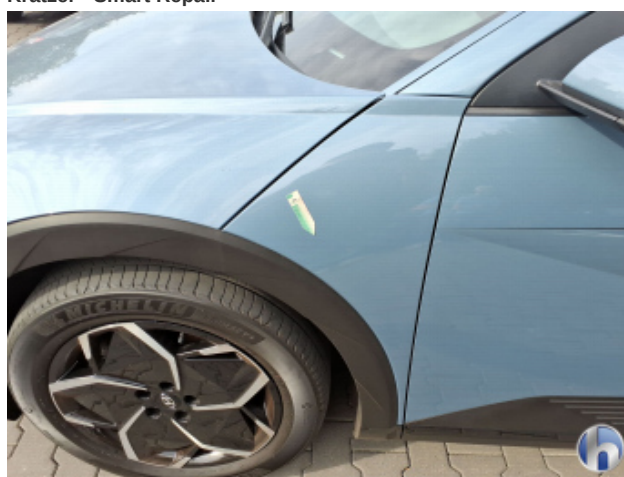
| | Bauteil | Schaden | Rep.-Art |
|---|---|---|---|
| 3. | Kotflügel Vorne - Links | Oberflächenkratzer | Aufbereiten / Polieren |

3. Kotflügel Vorne - Links  
Oberflächenkratzer - Aufbereiten / Polieren

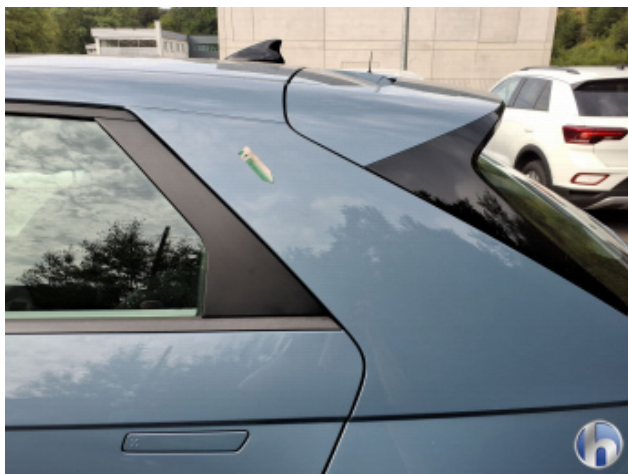
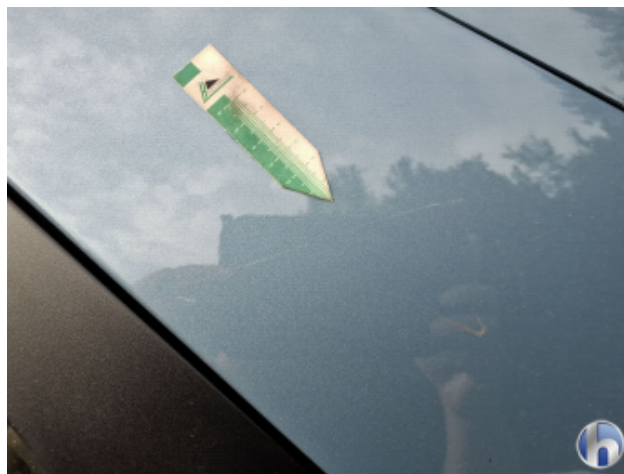
| | Bauteil | Schaden | Rep.-Art |
|---|---|---|---|
| 4. | Seitenwand - Hinten - Links | Kratzer | Smart Repair |

4. Seitenwand - Hinten - Links  
Kratzer - Smart Repair

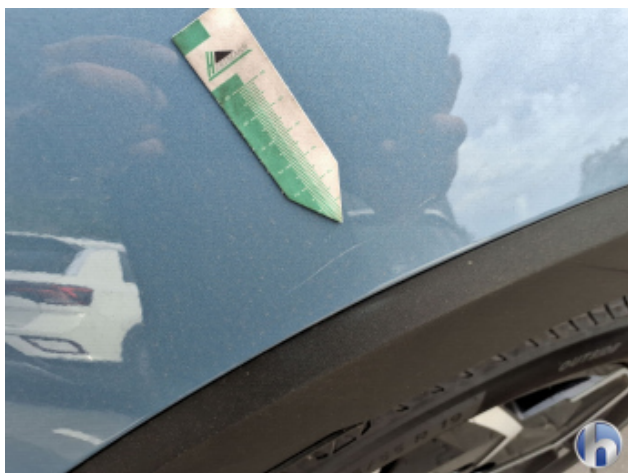
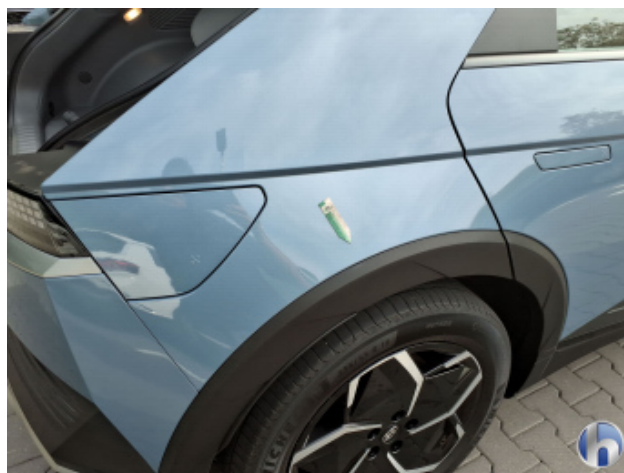
| | Bauteil | Schaden | Rep.-Art |
|---|---|---|---|
| 5. | Seitenwand - Hinten - Rechts | Kratzer | Smart Repair |

5. Seitenwand - Hinten - Rechts  
Kratzer - Smart Repair

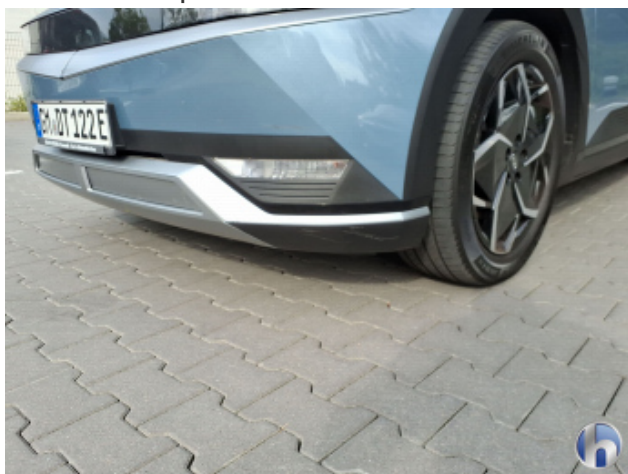
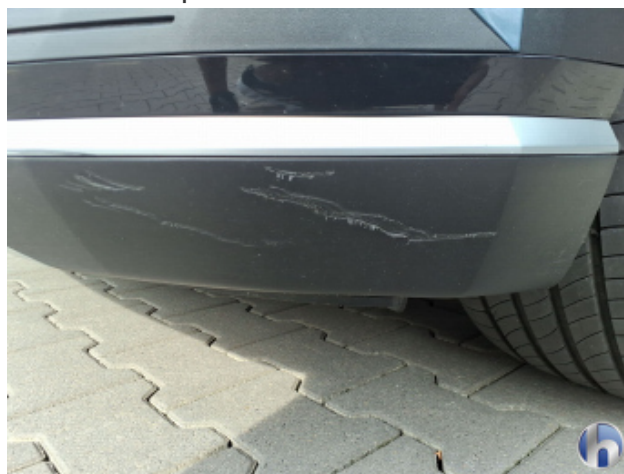
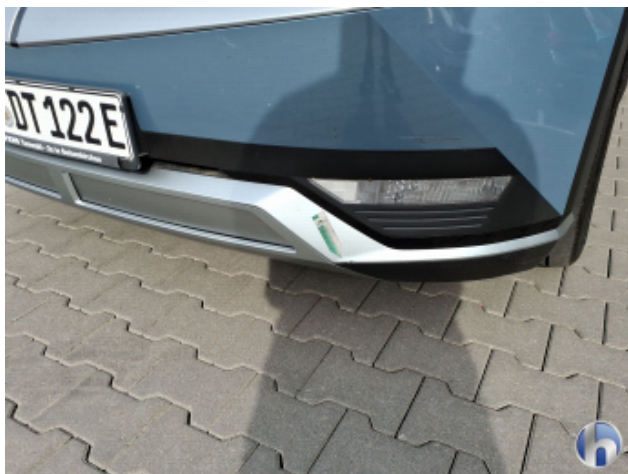
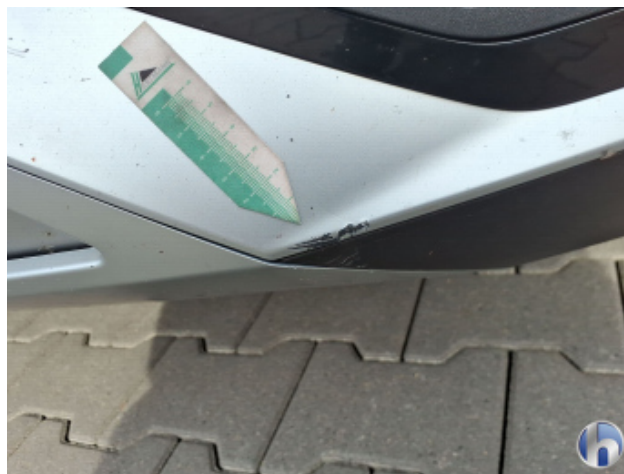
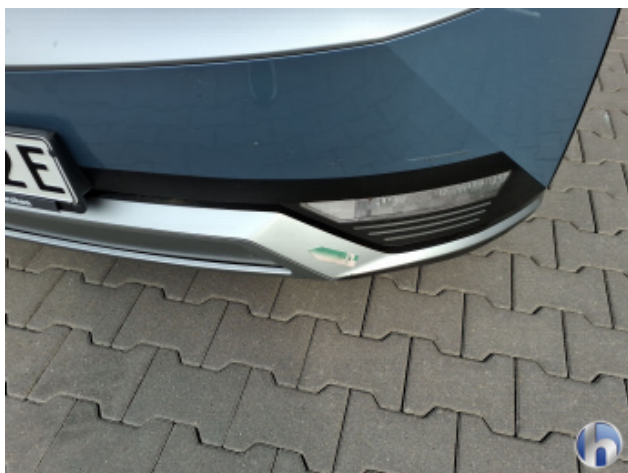
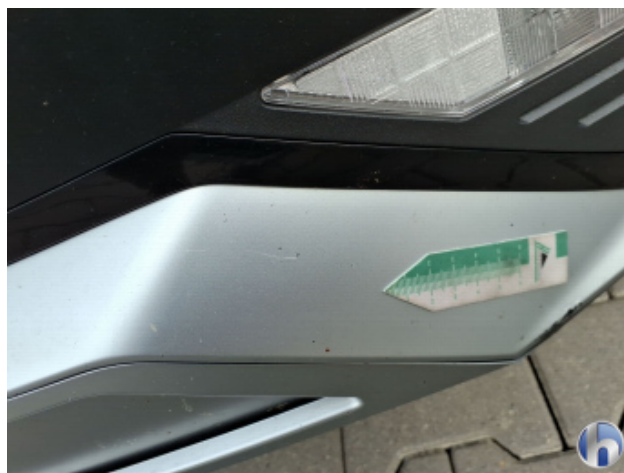
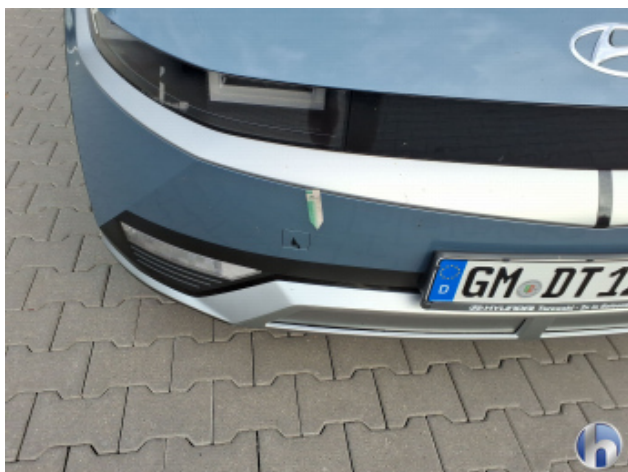
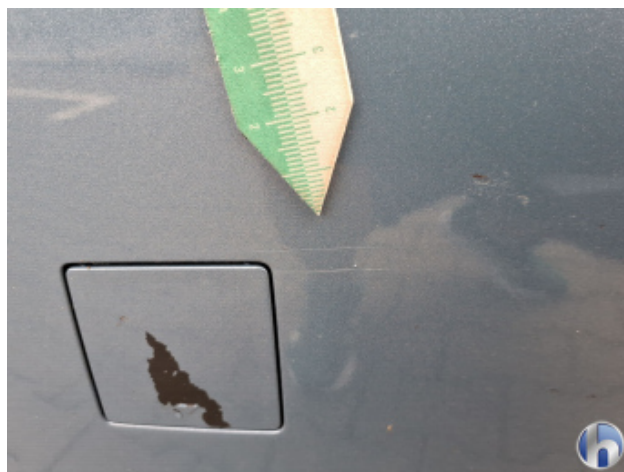
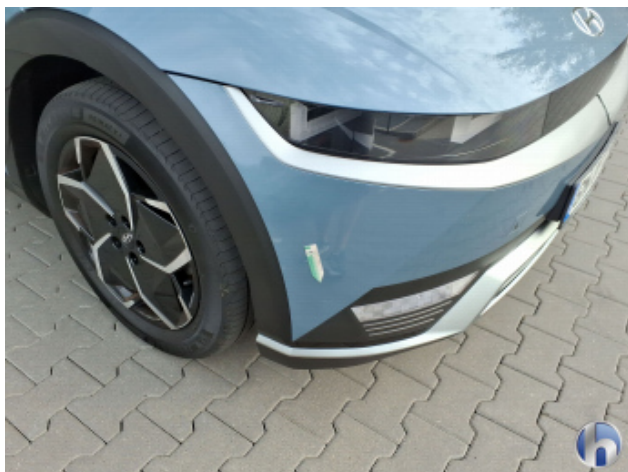
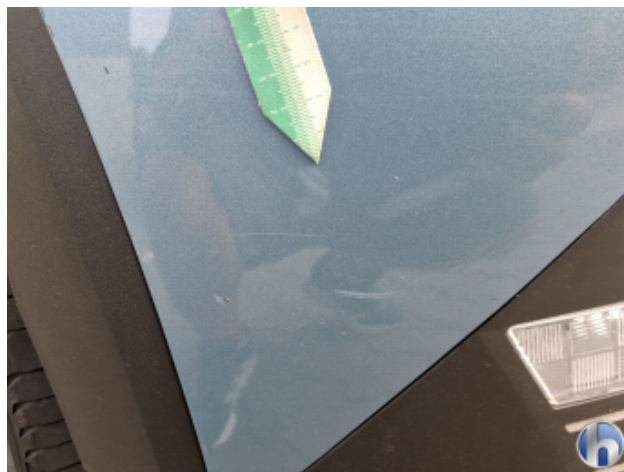
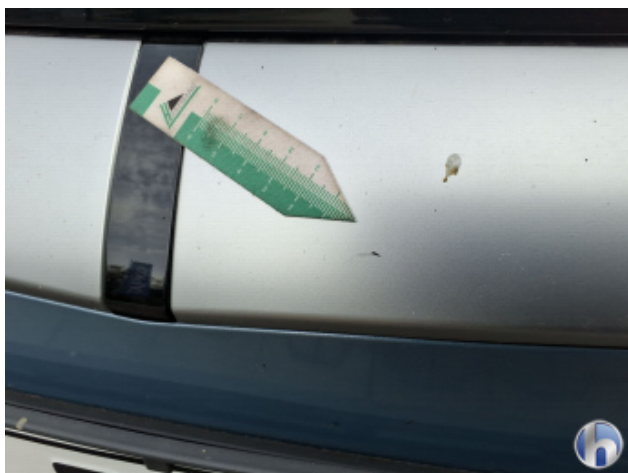
| | Bauteil | Schaden | Rep.-Art |
|---|---|---|---|
| 6. | Stoßfänger Vorne | Kratzer | Instandsetzen und Lackieren |

6. Stoßfänger Vorne  
Kratzer - Instandsetzen und Lackieren

6. Stoßfänger Vorne  
**Kratzer - Instandsetzen und Lackieren**

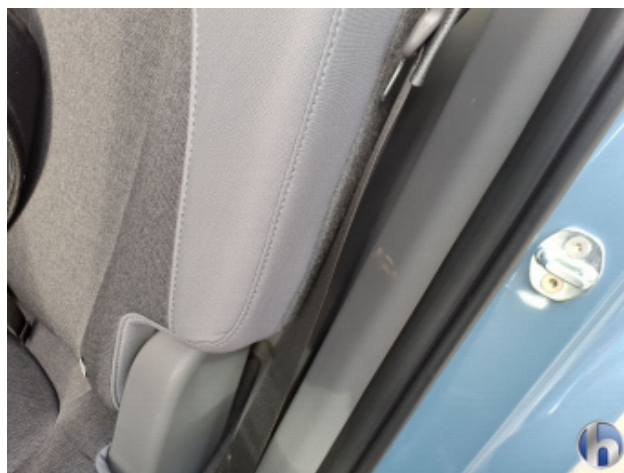
| | Bauteil | Schaden | Rep.-Art |
|---|---|---|---|
| 7. | Verkleidung | Verschmutzt | Reinigen |

7. Verkleidung  
**Verschmutzt - Reinigen**

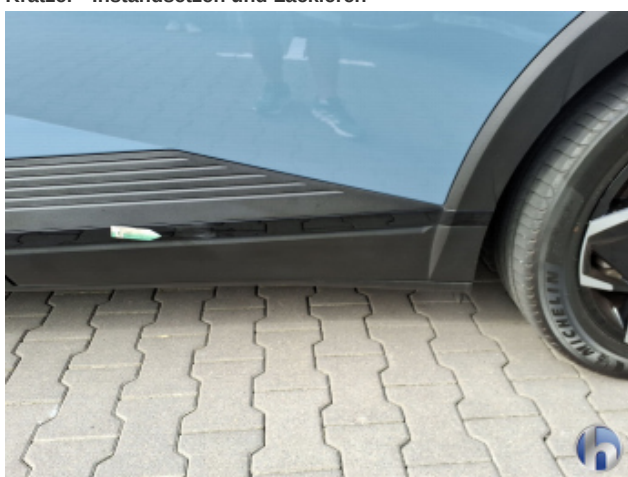
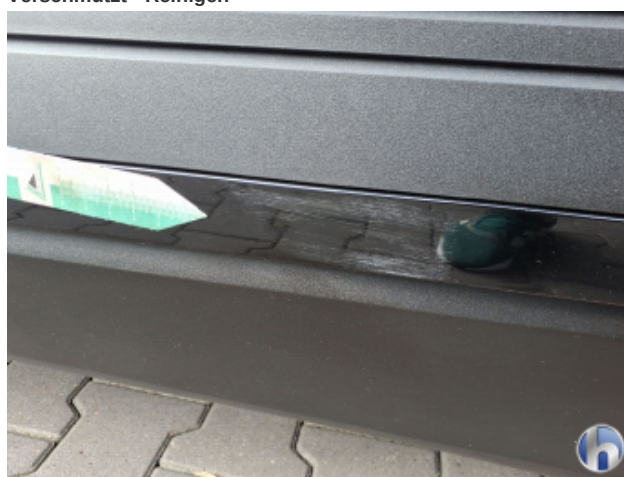
| | Bauteil | Schaden | Rep.-Art |
|---|---|---|---|
| 9. | Türleiste | Beschädigt | Erneuern |

9. Türleiste  
**Beschädigt - Erneuern**
